BOMEN EFFECT ANALYSE; EUROPAWEG TE DOETINCHEM

GEMEENTE DOETINCHEM
BELEID / PROJECTBUREAU

ANDE(R)S Boomtechnisch Advies
Harold Schoenmakers

18 augustus 2018
ABT/2018/018-051

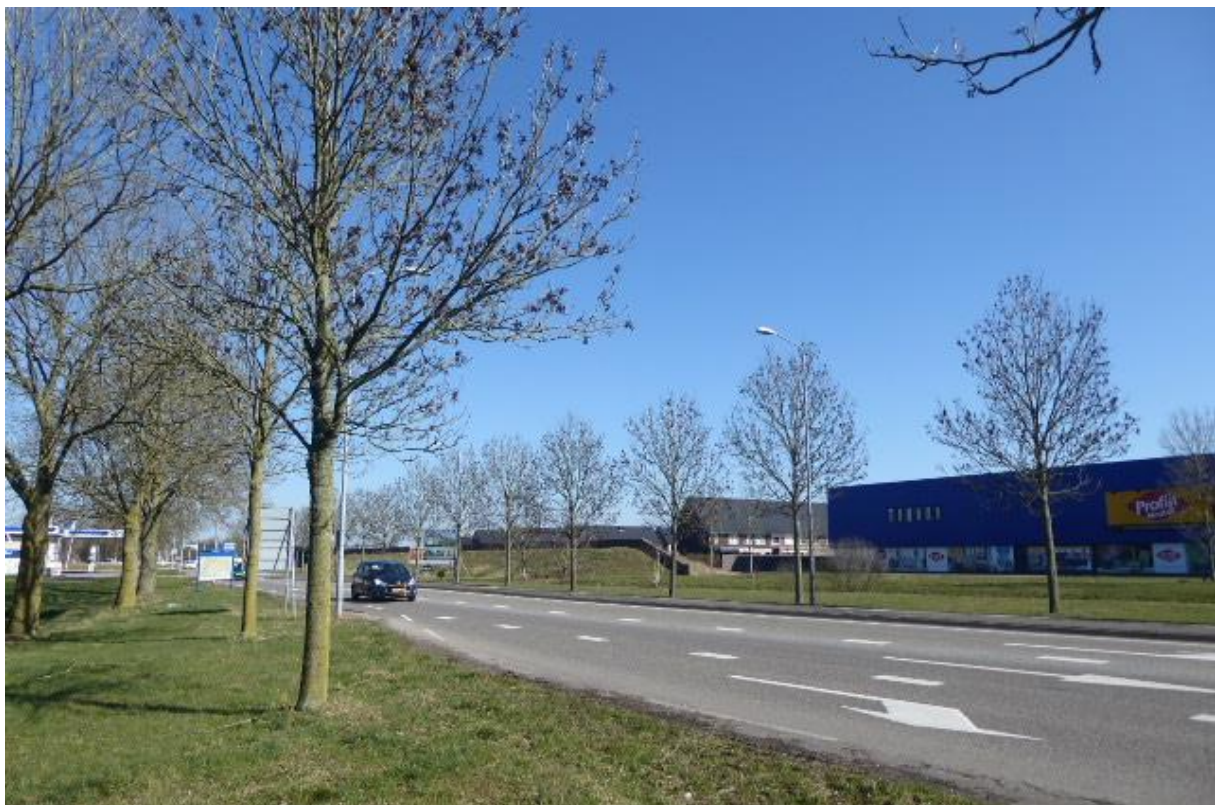
Foto 1, De onderzochte en beoordeelde essen langs de Europaweg.

De essen staan zwaar onder druk. Niet alleen binnen de gemeente Doetinchem, maar in het gehele land. Dit komt door toedoen van de aantasting essentaksterfte.

Binnen dit project bestaat een zeer groot gedeelte van het bestand uit essen. Deze zijn bijna allemaal in min of meerdere mate aangetast door deze ziekte. Een groot deel van de te behouden c.q. te handhaven bomen bestaat uit deze essen.

Geadviseerd wordt om te overwegen om alle essen in dit traject te rooien en door herplant van een andere soort te voldoen aan het gemeentelijke kapvergunningenbeleid. Soorten waarmee bijvoorbeeld herplant kan worden zijn:

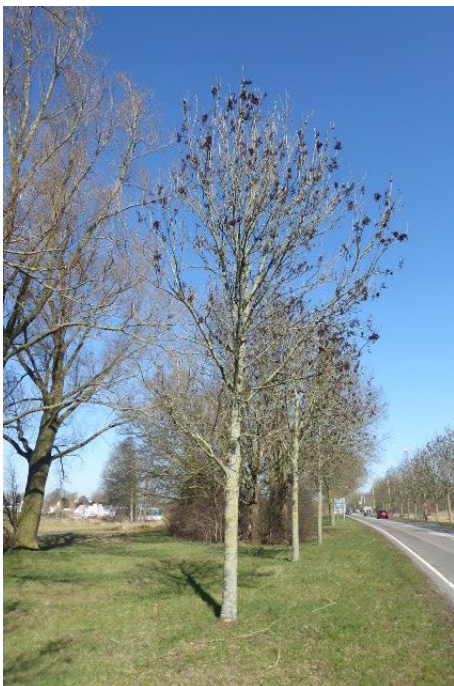
Foto 2, Wilgen links vallen buiten het gebied, de essen erbinnen

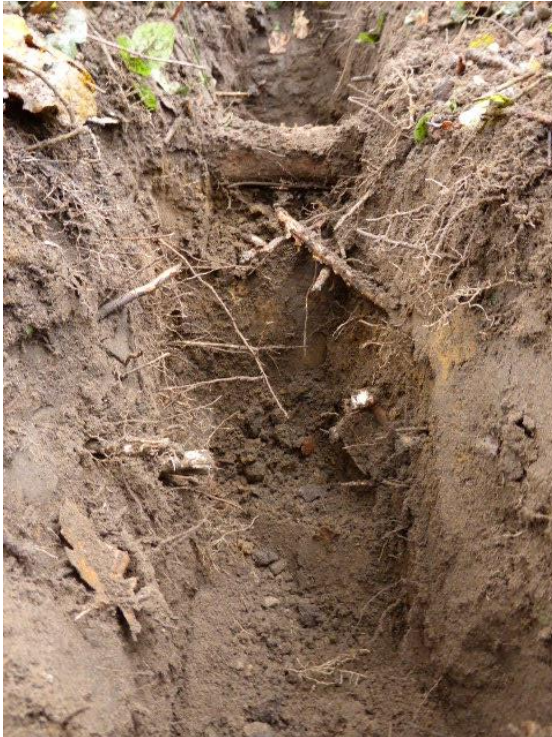
Foto 6, Proefsleuf es 19230

Het profiel bestaat vanaf het maaiveld tot 100 cm-mv uit humusarm tot humusloos, matig grof zand. Deze laag is grijs tot lichtbruin gekleurd. Leem is niet aangetroffen.

De beworteling is redelijk oppervlakkig ontwikkeld. De beworteling bevindt zich voornamelijk in de bovenste 50 cm van het profiel. Het profiel is intensief beworteld. De gestelwortels (zware wortels voor onder andere de stabiliteit van de boom) zijn aangetroffen in de bovenste 10 cm van het profiel en in de laag 30 tot 50 cm min maaiveld.

Vanaf het maaiveld tot een diepte van 50 cm is een verdichting gemeten tussen de 2 tot 3 MPa. De indringingsweerstand is gemeten bij veldvochtigheid met een penetrometer.

Ten tijde van het onderzoek was het profiel (licht) vochtig tot een diepte van 100 cm. Er is geen grondwater aangetroffen.

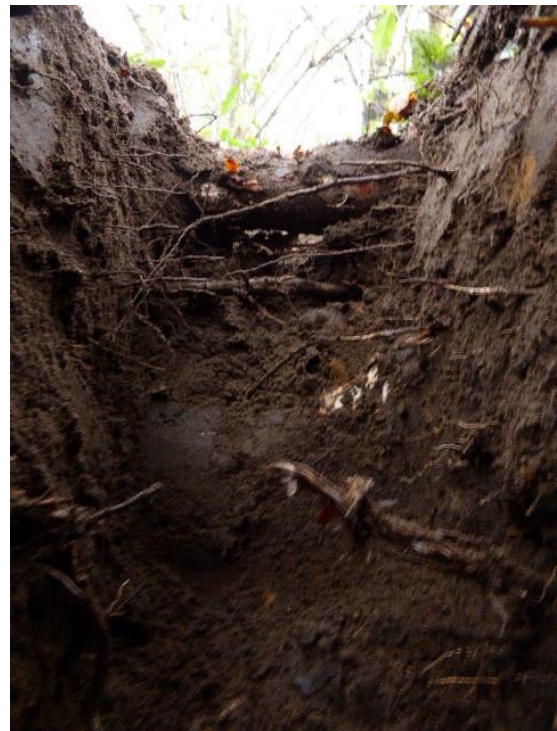
Foto 7, Sleuf es 20146
