BOMEN EFFECT ANALYSE; EUROPAWEG TE DOETINCHEM

GEMEENTE DOETINCHEM
BELEID / PROJECTBUREAU

ANDE(R)S Boomtechnisch Advies
Harold Schoenmakers

20 april 2018
ABT/2018/018-020

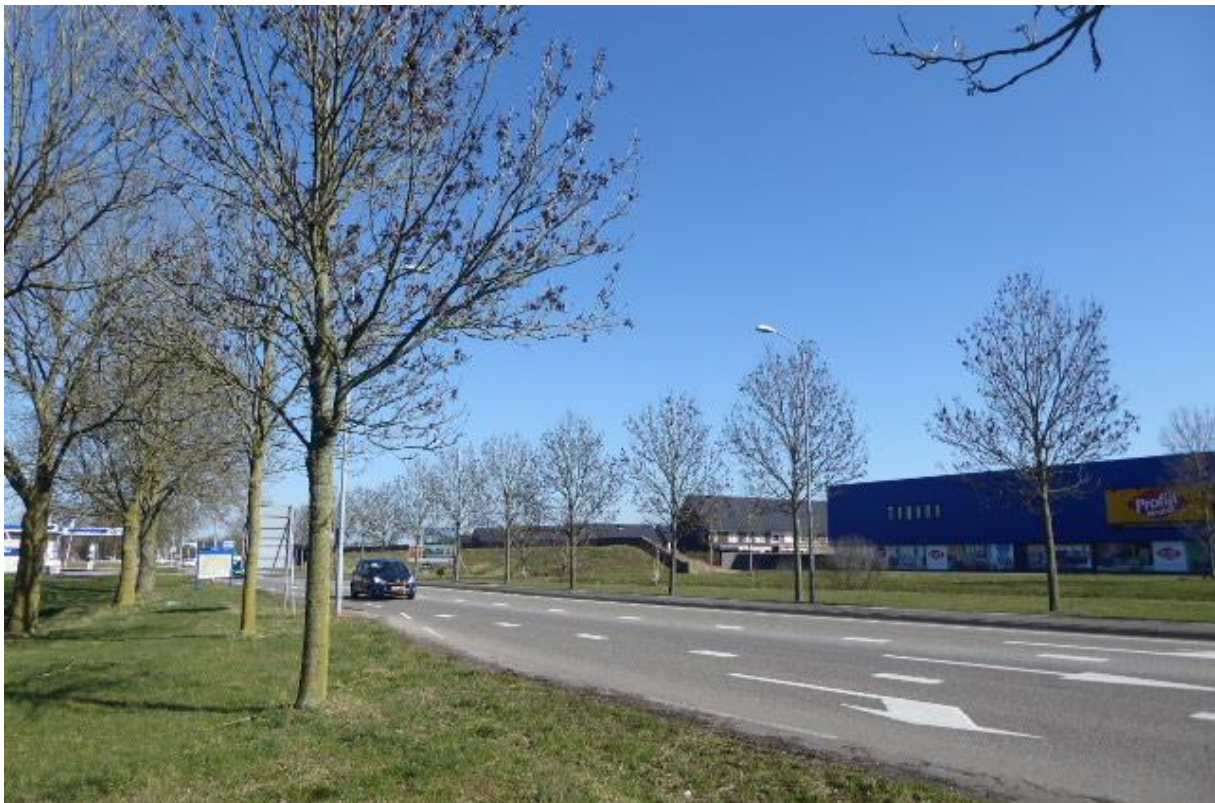
Foto 1, De onderzochte en beoordeelde essen langs de Europaweg.

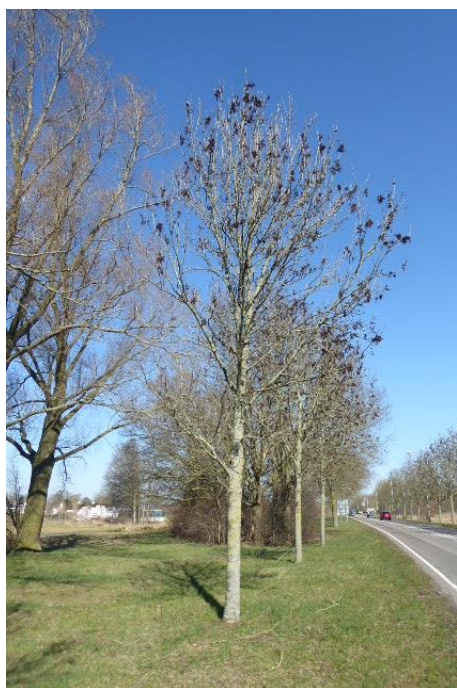
Foto 2, Wilgen links vallen buiten het gebied, de essen erbinnen

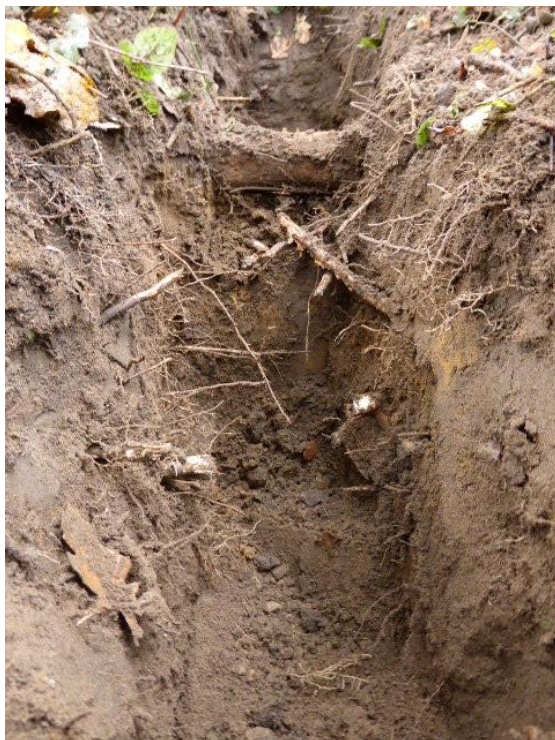
Foto 6, Proefsleuf es 19230

Het profiel bestaat vanaf het maaiveld tot 100 cm-mv uit humusarm tot humusloos, matig grof zand. Deze laag is grijs tot lichtbruin gekleurd. Leem is niet aangetroffen.

De beworteling is redelijk oppervlakkig ontwikkeld. De beworteling bevindt zich voornamelijk in de bovenste 50 cm van het profiel. Het profiel is intensief beworteld. De gestelwortels (zware wortels voor onder andere de stabiliteit van de boom) zijn aangetroffen in de bovenste 10 cm van het profiel en in de laag 30 tot 50 cm min maaiveld.

Vanaf het maaiveld tot een diepte van 50 cm is een verdichting gemeten tussen de 2 tot 3 MPa. De indringingsweerstand is gemeten bij veldvochtigheid met een penetrometer.

Ten tijde van het onderzoek was het profiel (licht) vochtig tot een diepte van 100 cm. Er is geen grondwater aangetroffen.
