ARCX
monumentenzorg en cultuurhistorie

object: Gaanderenseweg 381 Doetinchem
ARCX rapport: 0913
onderwerp: bouwhistorische waarneming
bezoekdatum: 16 juni 2016
rapportage: 27 juni 2016, totaal 5 pagina's
opdrachtgever: dhr. J.G. Gerritsen
opgesteld door: H.P. Boer ING.

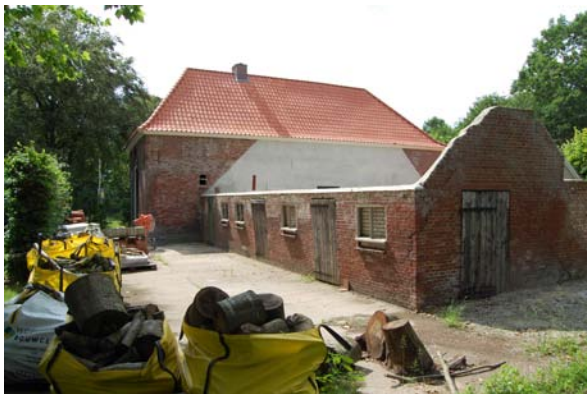
Overzicht van de boerderij vanaf de achterzijde met op de voorgrond de resten van het afgebrande bedrijfsgebouwtje.

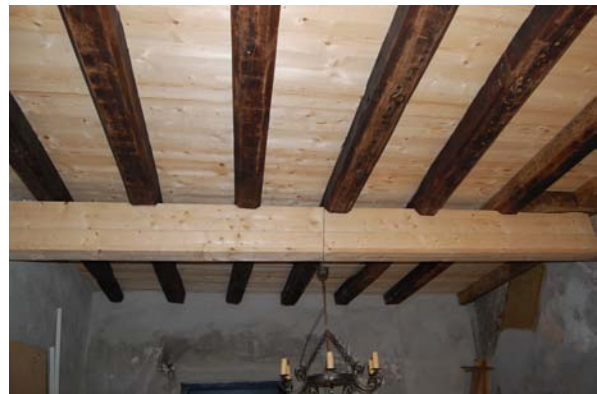
Eiken zolderbalklaag in de heerd, deze vloer wordt met een stalen onderslag ondersteund.

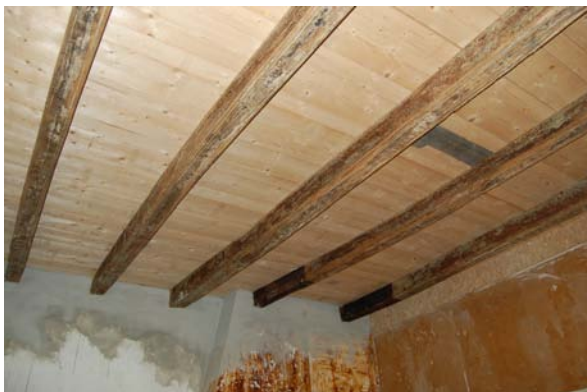
Zolderbalklaag in de opkamer.

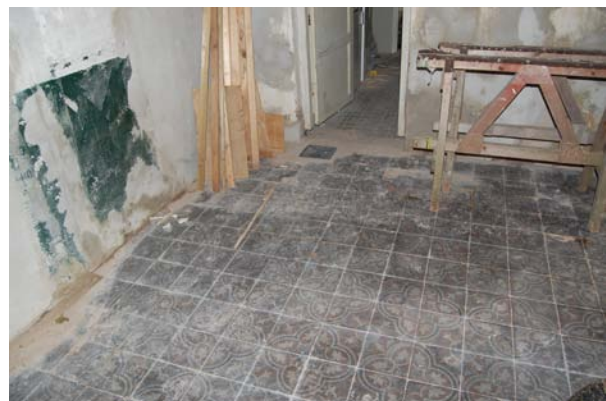
Tegelvloer in de voormalige gelagkamer.

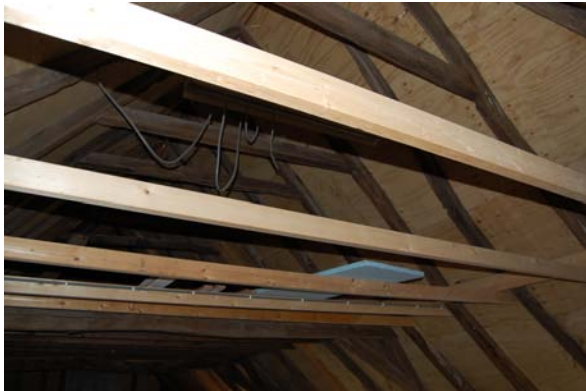
Herstelde eiken daksporen van de kap van het woongedeelte.

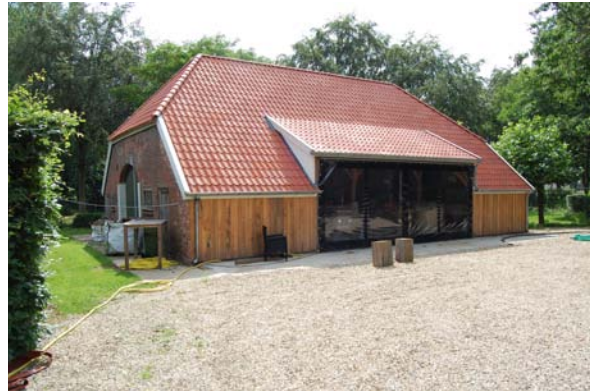
De zijgevel van de doorrijschuur is vernieuwd en voorzien van grote openingen.

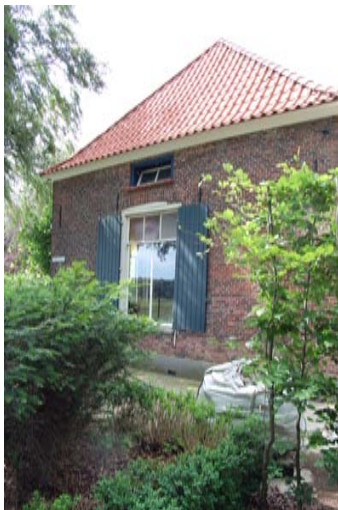
dakbedekkingen

Om de bestaande pannenlijn niet te beïnvloeden zijn de daken niet thermisch geïsoleerd. Mogelijk wordt dit in de toekomst wel noodzakelijk. Om de historische eiken daksporen geheel in het zicht te houden, heeft het de voorkeur om deze isolatie aan de buitenzijde van het dakbeschot aan te brengen. Ook in bouwfysisch opzicht biedt dat voordelen. In dat verband is de keuze voor underlayment als beschot minder gelukkig te noemen. Daarnaast kan van de moderne machinale nagemaakte oud-Hollandse dakpannen opgemerkt worden dat deze door hun strakke uiterlijk en de los aangebrachte vorsten het historische beeld verstoren. Ook de uniforme dekking van hoofdgebouw en doorrijschuur levert geen positieve bijdrage aan de ruimtelijke hiërarchie tussen de gebouwen. Voor de brand was het dak van het woongedeelte met een handgevoerde oud-Hollandse dakpan gedekt, oorspronkelijk waarschijnlijk met riet.

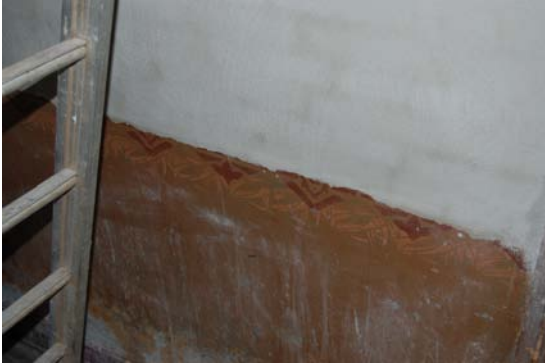
binnen- en buitenpleisterwerk

Het pleisterwerk is tijdelijk en vrij grof aangebracht. Zowel binnen als buiten is een gladdere en strakkere afwerking passender bij de historische context van het gebouw.

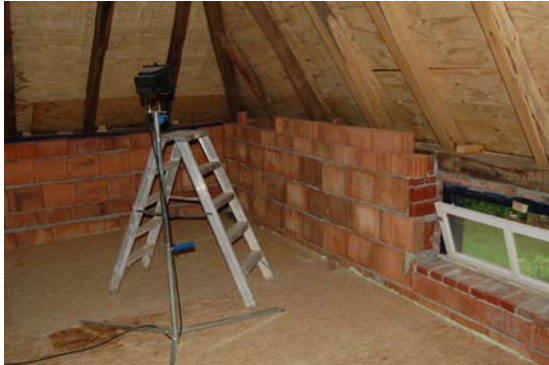
De open spouw tussen de halfsteens zolderborstwering van het woongedeelte en de gemetselde voorzetwand aan de binnenzijde daarvan dient zo vormgegeven te worden, dat er geen kans bestaat op inwendige condensatie, met kans op vochtophoping en schade ter hoogte van de oplegging van de zolderbalklaag.

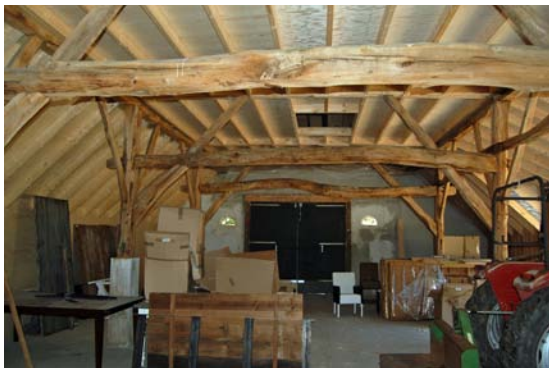
De eiken gebintconstructie van de doorrijschuur vormt een belangrijk onderdeel van de historische opzet van dit gebouw en is mogelijk afkomstig van een in 1882 verplaatste en verbrede voorganger. Hoewel de constructie visueel uit twee hergebruikte delen lijkt te bestaan, zijn alle onderdelen voorzien van een doorlopend telmerkensysteem met gehakte telmerken. De verschillende onderdelen zitten voor zover waargenomen nog op de oorspronkelijke plaats.
