Bevindingenrapport Wettelijke Eindcontrole na asbestsanering.
 Risicoklasse 2A sanering
 Visuele inspectie, conform NEN 2990.

Amos projectnummer: 193.0464-1

Plaats van onderzoek Lubberslaan 18 te Doetichem (schuur & woning)
 Type onderzoek Wettelijke eindcontrole, onder accreditatie.
 Visuele Inspectie
 Risicoklasse SZW 2A
 Containment? Nee
 Datum onderzoek 26 april 2019 Aankomsttijd: 15:00 Vertrektijd: 16:30
 Inspecteur M. Zorn Tijdsduur visuele inspectie 60 minuten

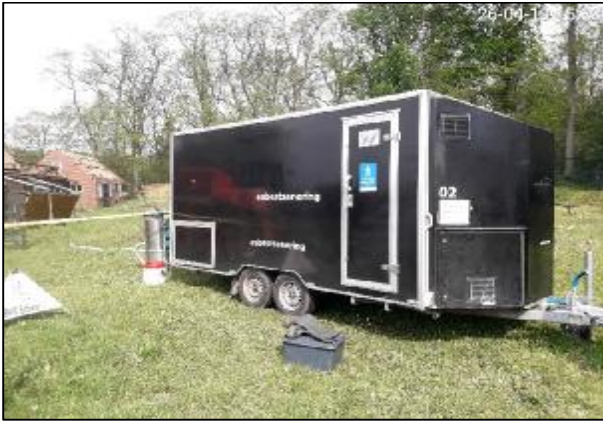
Foto 1: Opstelling deco-unit.

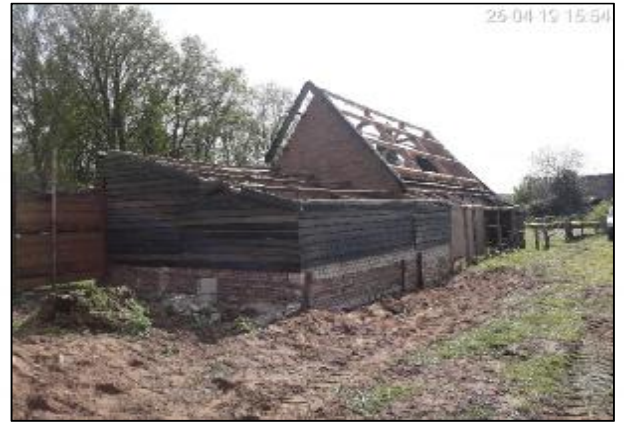
Foto 2: Vooraanzicht schuur.

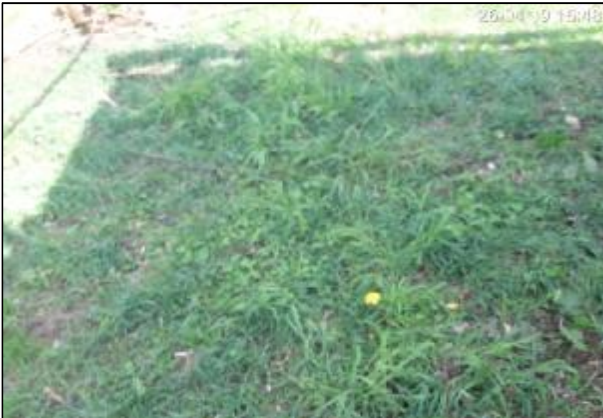
Foto 3: Foto van het maaiveld.

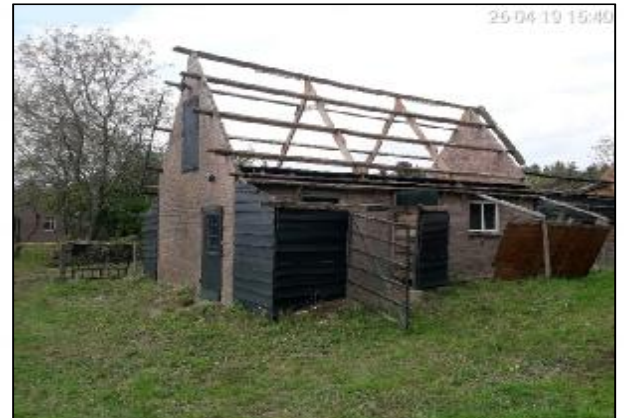
Foto 4: Plaats verwijderde bron.

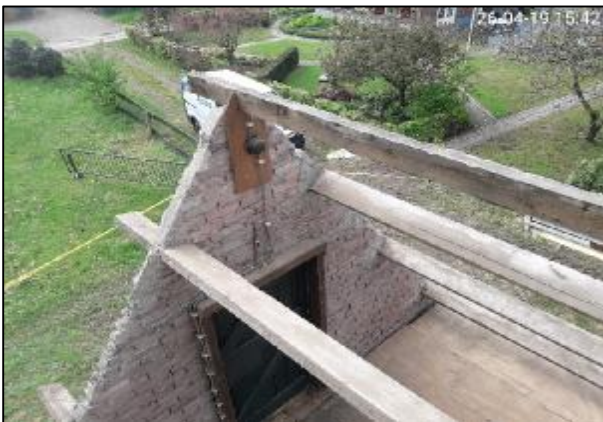
Foto 5: Plaats verwijderde bron.

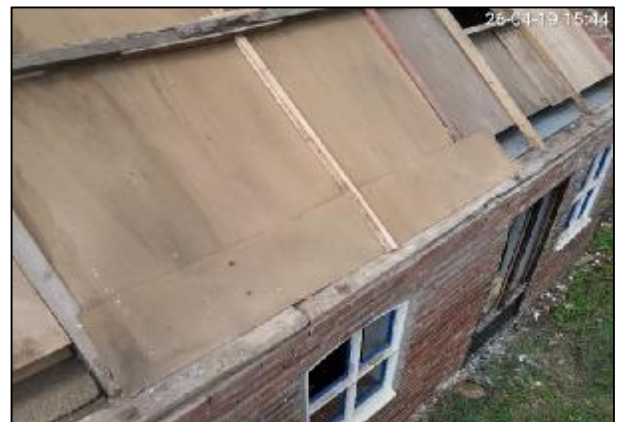
Foto 6: Plaats verwijderde bron.
