BOMEN EFFECT ANALYSE; GAANDERENSEWEG 381 TE DOETINCHEM

DE HEER J. GERRITSEN
GAANDERENSEWEG 381
7004 GJ; DOETINCHEM

20 april 2016
ABT/2016/016-017

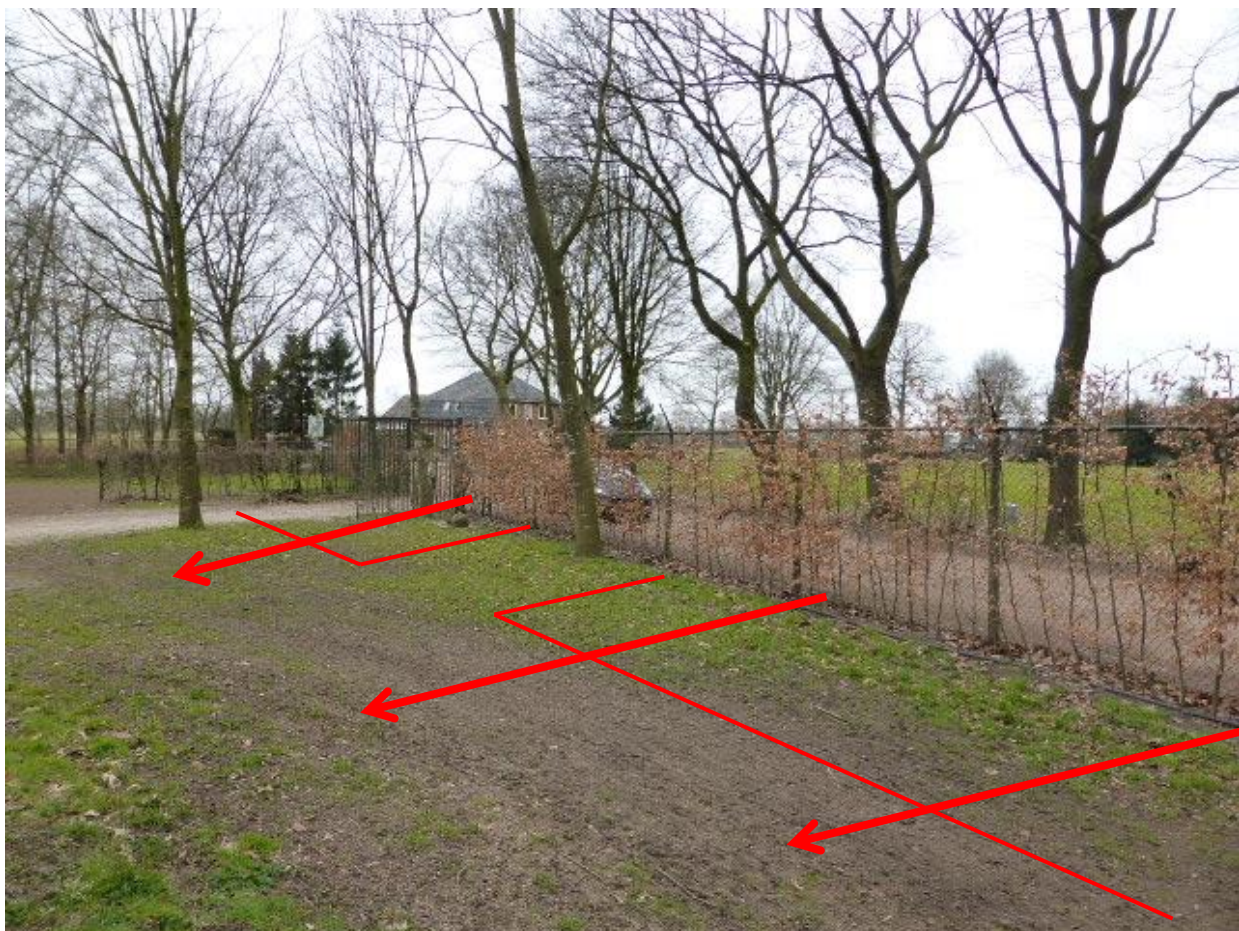
Foto 1, Ingrepen: Verplaatsen hek (rode pijl) en aanleg parkeerplaatsen (rode streep), locatie 2

Hiertoe wordt het huidige hekwerk (palen en gaas, zie foto 1 en 2) opgenomen en verplaatst naar circa zes meter op het terrein, zie figuur 1, bijlage 1 en foto 1. De palen voor het hekwerk worden in een betonnen voet ingegraven. Hiervoor moet een klein putje van maximaal 20 bij 20 bij 20 cm gegraven worden. Daarbij wordt een fragmentarisch deel van de beworteling beschadigd. Ook het inpoten of het verpoten van de beukenhaag heeft een marginale invloed op het wortelpakket van de bomen, mits dit in handkracht gebeurt.

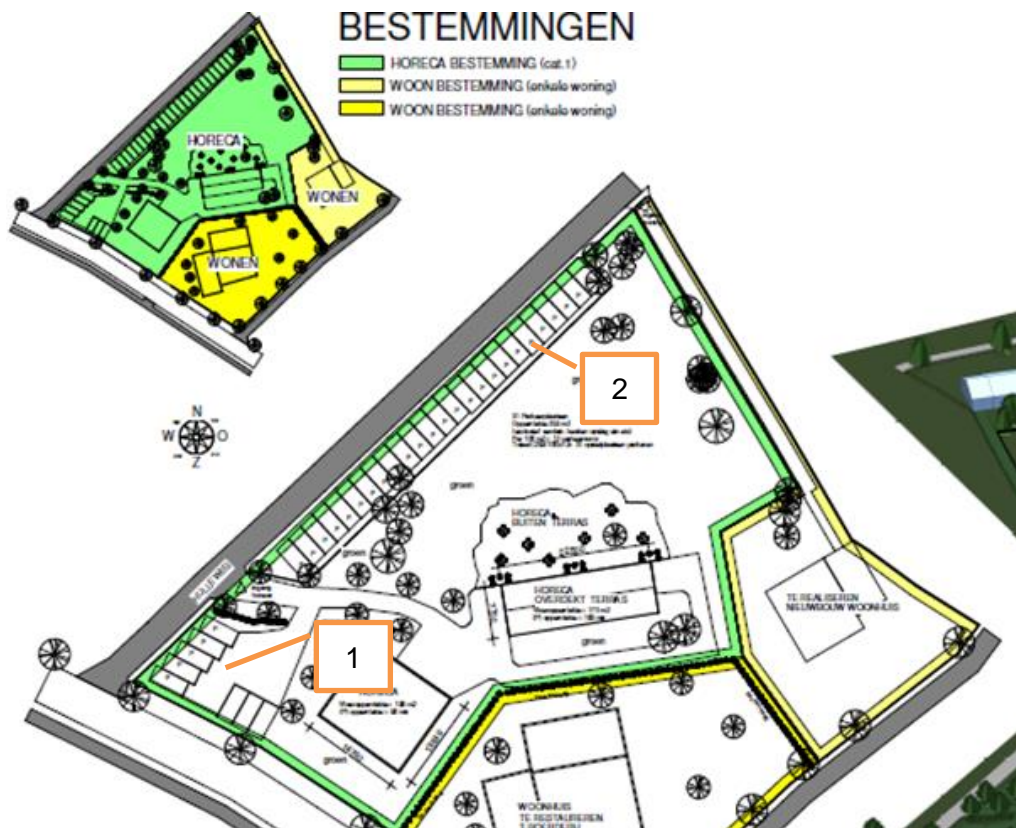
Figuur 1, Het beoordeelde gebied, zie ook bijlage 1, conform aangeleverde informatie januari 2016

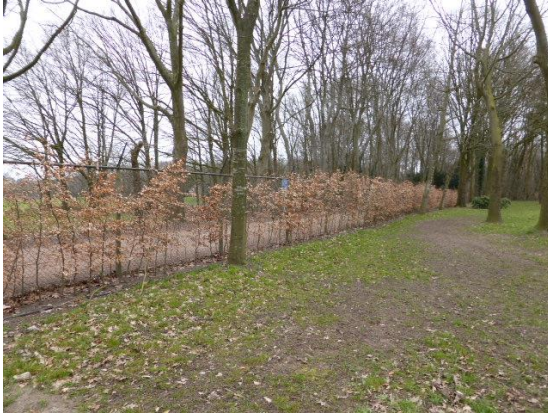
De bomen op het perceel staan in het gras. De Amerikaanse eiken langs de Hulleweg staan op circa 50 cm uit de jonge beukenhaag en het hekwerk, zie foto 1 en 2. De oude zomereiken zijn veelal uitgegroeide eikenhakhoutstoven.

Foto 2, Amerikaanse eiken, locatie 2

De bomen, die op de tekening in de parkeerplaatsen ingetekend staan, zijn Amerikaanse eiken. Deze bomen hebben een onderstandig uiterlijk, ze zijn scheef onder de overige bomen uitgegroeid. Zij hebben een stamomtrek kleiner dan 120 cm. Tijdens het overleg op 12 april is overeengekomen deze Amerikaanse te rooien, waardoor de zomereiken aan de rand van het perceel beter beschermd blijven en de parkeerlocaties meer gecentreerd. De Amerikaanse eiken zijn kapvergunningvrij omdat zij een stamomtrek kleiner dan 120 cm hebben.

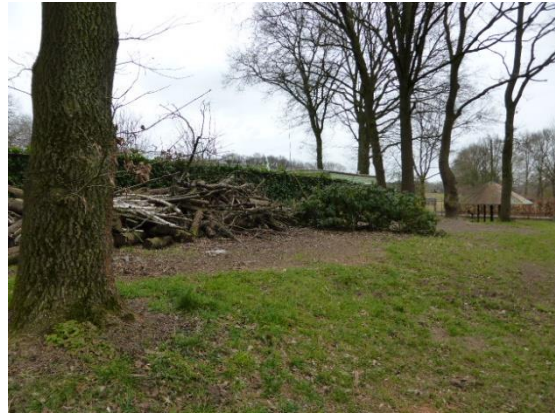
Foto 3, Zomereiken, locatie 3.

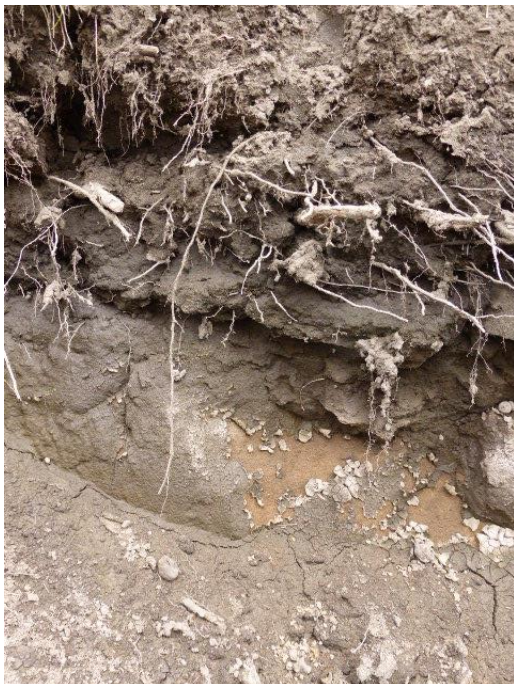
Foto 4, Profielkuil

Het profiel bestaat vanaf het maaiveld tot minimaal 80 cm-mv uit humusarm tot zeer humusarm, matig grof zand. Deze laag is grijs tot lichtbruin gekleurd. Leem is niet aangetroffen.

De beworteling is redelijk oppervlakkig ontwikkeld. De beworteling bevindt zich voornamelijk in de bovenste 40 cm van het profiel. Dit deel van het profiel is intensief beworteld. Dieper is geen beworteling aangetroffen.

Ten tijde van het onderzoek was het profiel droog tot licht vochtig tot een diepte van minimaal 80 cm. Er is geen grondwater aangetroffen. De bomen staan op een hangwaterprofiel.
