Bomeneffectanalyse

94 bomen  
De Bongerd  
Doetinchem

Dossiernummer 301867

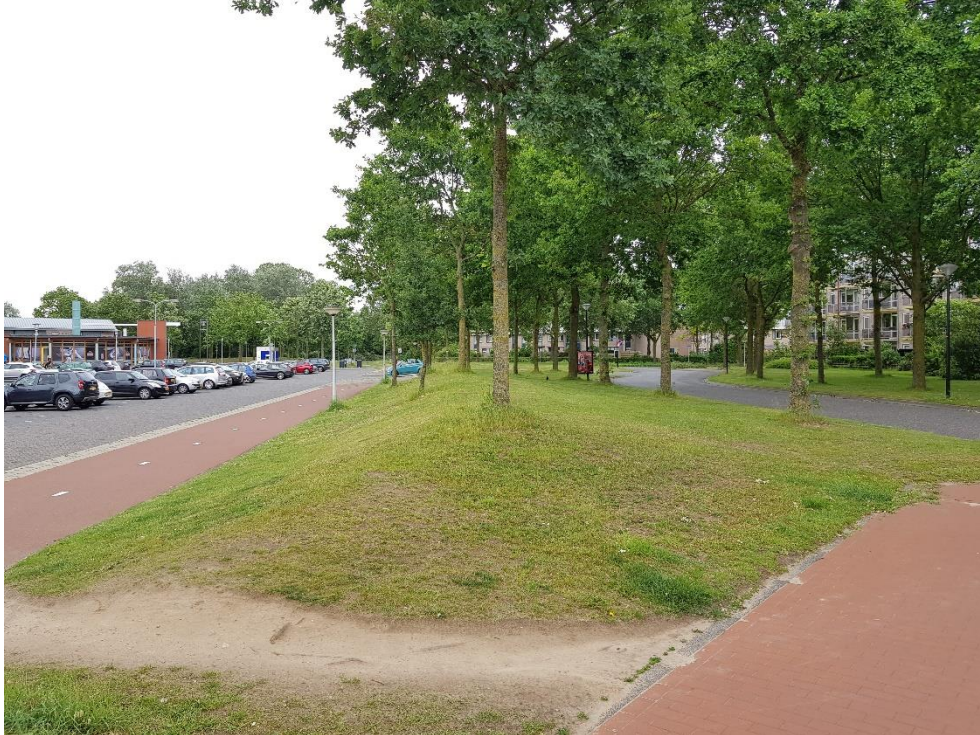
Foto 1. Situatie eiken langs Plattenburgstraat (zuidoostzijde)

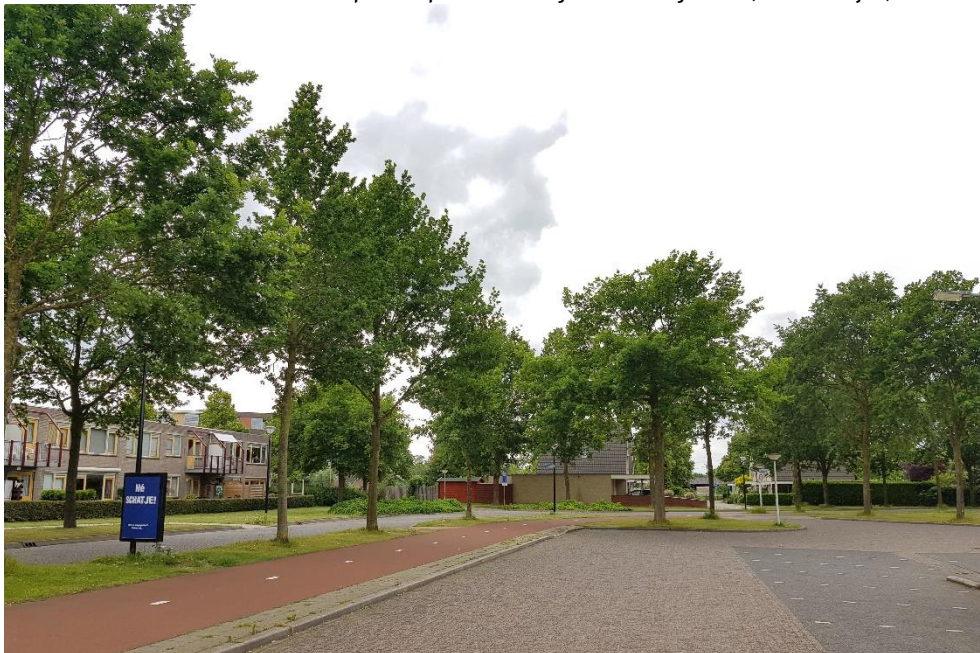
Foto 2. Situatie zomereiken parkeerplaats richting Plattenburgstraat (zuidwestzijde)

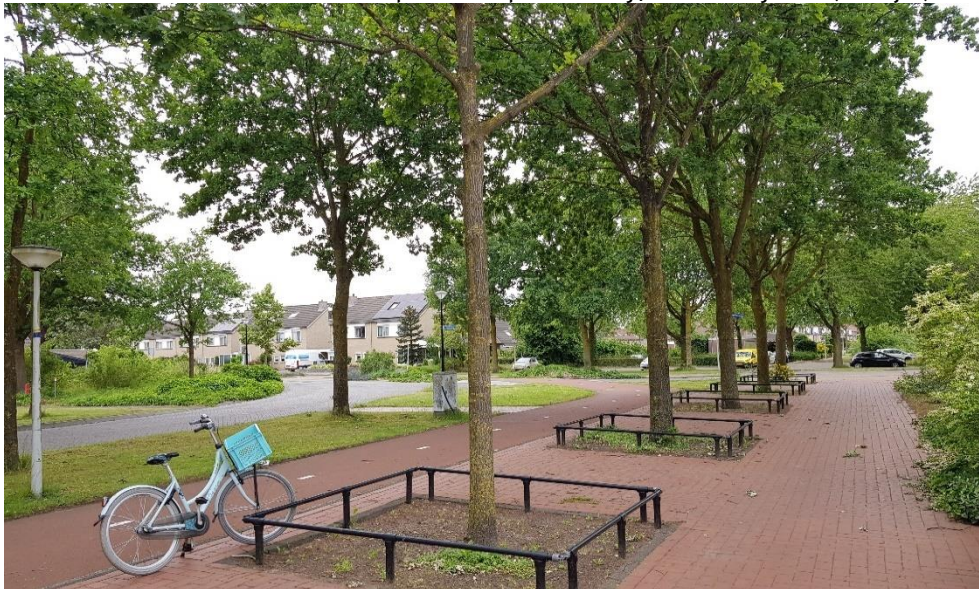
Foto 3. Situatie zomereiken voetpad en fietspad Fruitweg / Plattenburgstraat (zuidzijde)

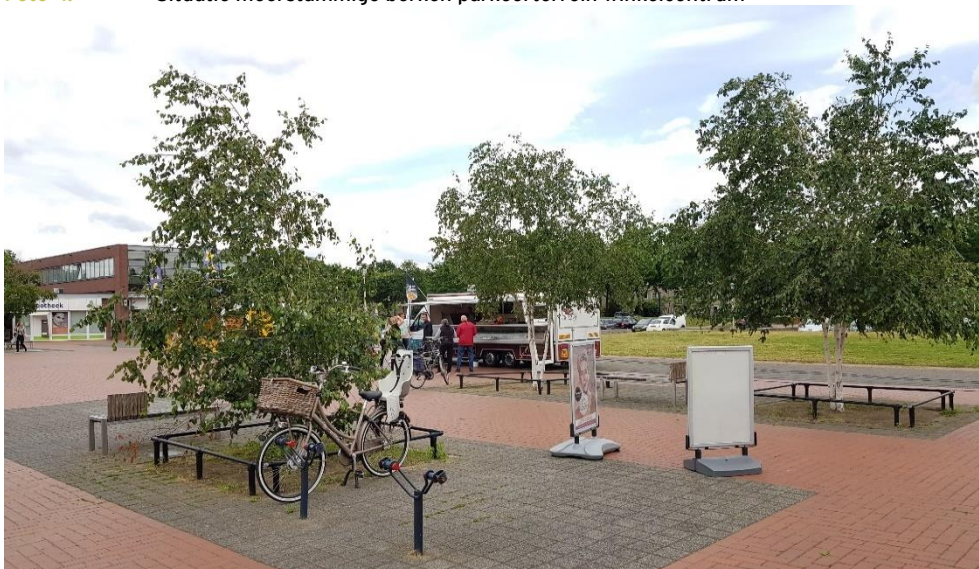
Foto 4. Situatie meerstammige berken parkeerterrein winkelcentrum

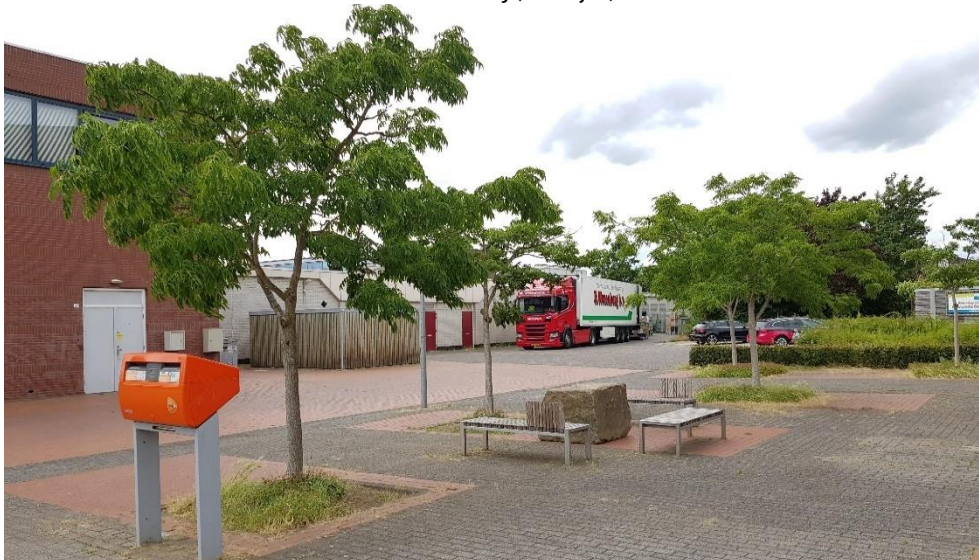
Foto 5. Situatie *Phellodendron* in verharding (oostzijde)

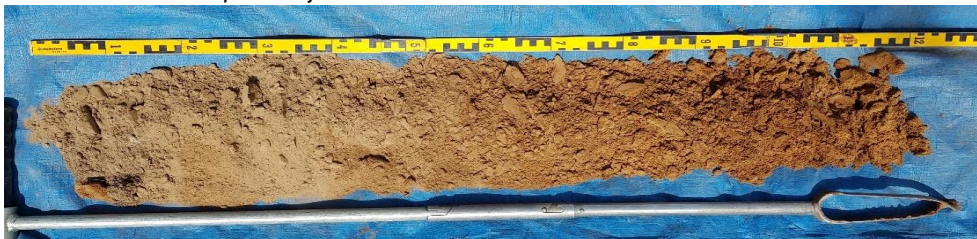
De bodem bestaat tot circa 80 tot 100 cm diepte uit overwegend uiterst humusarm, zeer fijn droog zand. Deze laag moeilijk te doorboren en lijkt daarom meestal sterk verdicht. Onder deze laag bevindt zich op de meeste plekken tot circa 130 cm diepte vochtig leemhoudend zand. Foto 6 t/m 9 laten onze grondboringen zien.

Foto 6. Bodemprofiel bij boom 31

De bovenste 80 tot 100 cm van het profiel is overwegend sterk verdicht. Volgens de informatie van DINO-loket bevindt het grondwater zich door het jaar tussen 120 en 200 cm onder maaiveld. Dit betekent dat de kans groot is dat de bomen voor tenminste een deel van het groeiseizoen afhankelijk zijn van het grondwater.

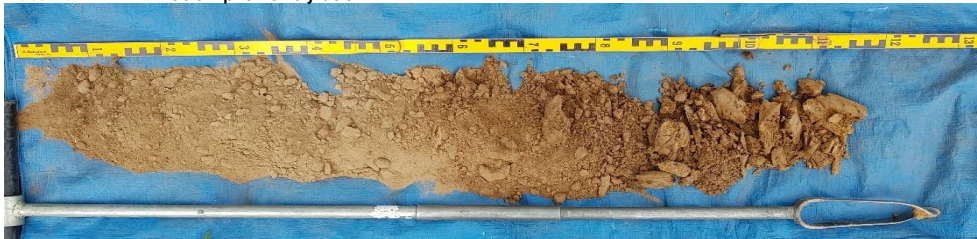
Foto 7. Bodemprofiel bij boom 1

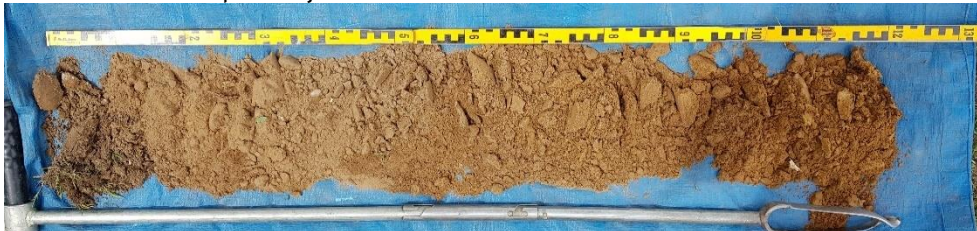
Foto 8. Bodemprofiel bij boom 55

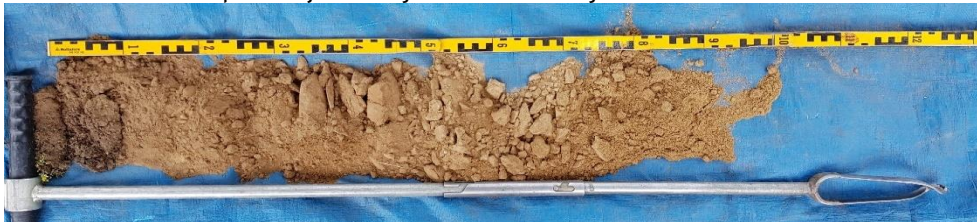
Foto 9. Bodemprofiel bij boom tegenover Plattenburgstraat 101

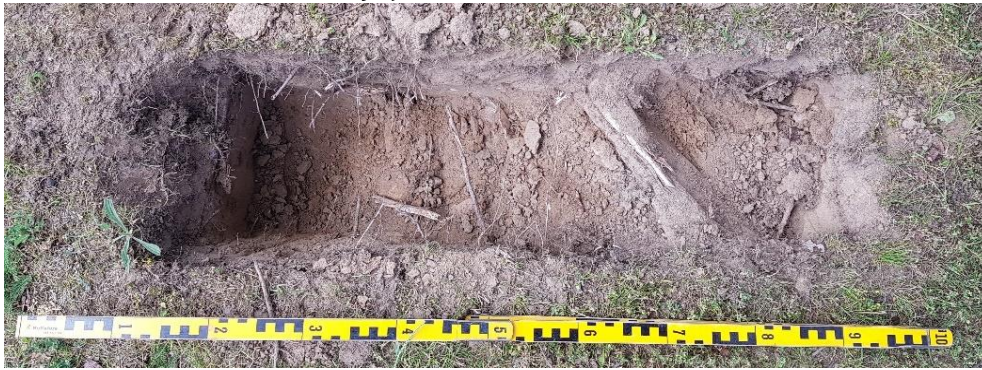
De beworteling in de bovenste 100 cm van het profiel is zeer extensief. Dit is vermoedelijk een gevolg van de verdichting in combinatie met de fijnkorrelige samenstelling van de bodem. De meeste bomen hebben daardoor een diepgaand wortelgestel ontwikkeld met relatief weinig en fijne wortels in de bovenste 30 cm van het profiel. Zelfs tijdens een onderzoek op 1,5 m van een boom hebben wij slechts fijne beworteling aangetroffen. Tijdens boringen hebben wij op enkele meters van de bomen op 120 cm diepte nog fijne haarwortels in de lemige onderlaag aangetroffen. Op foto 10 t/m 15 zijn onze proefsleuven afgebeeld.

Foto 10. Beeld van beworteling bij boom 31

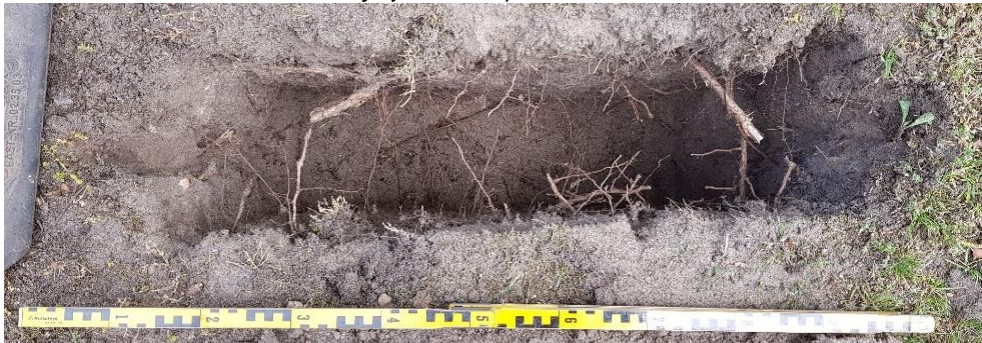
Foto 11. Beeld van beworteling bij boom 32 op 2 m van de boom

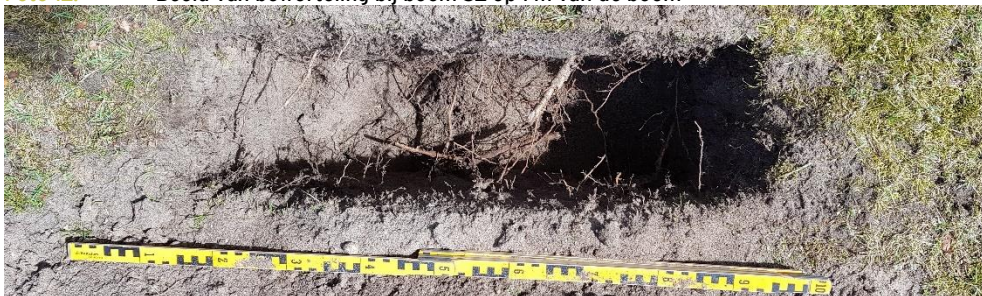
Foto 12. Beeld van beworteling bij boom 32 op 1 m van de boom

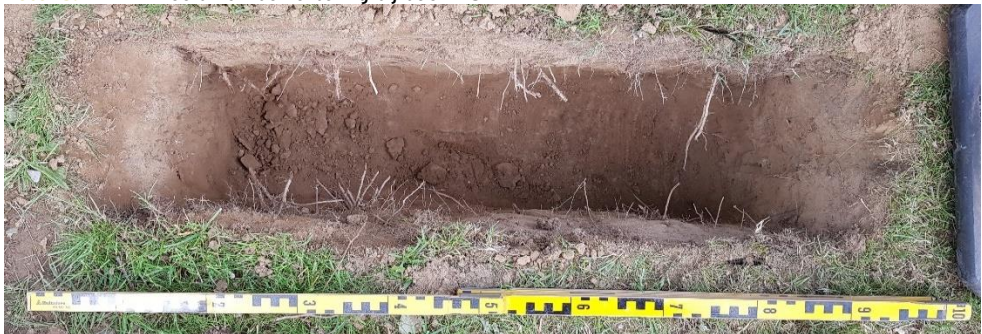
Foto 13. Beeld van beworteling bij boom 15

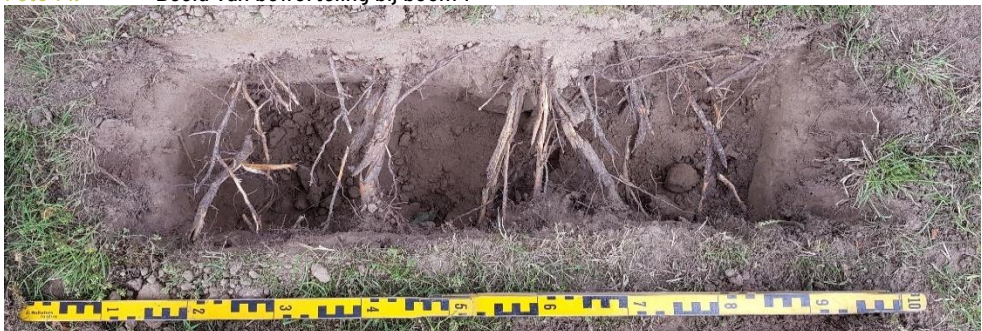
Foto 14. Beeld van beworteling bij boom 1

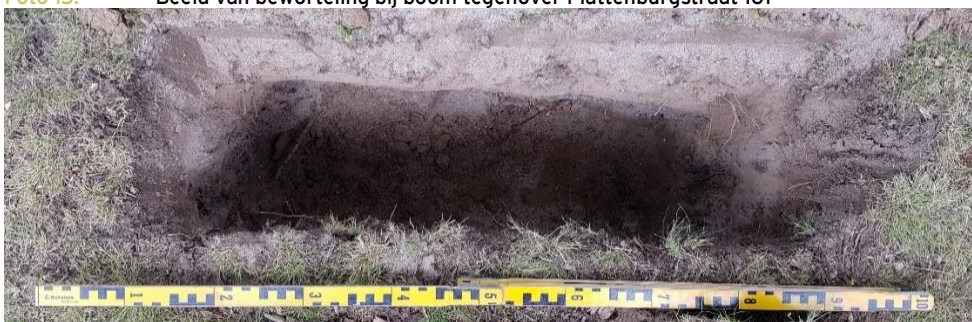
Foto 15. Beeld van beworteling bij boom tegenover Plattenburgstraat 101
