RAPPORTAGE BOMEN EFFECT ANALYSE

GEMEENTE DEVENTER

RAPPORT: BEA-190117B-167

OBJECT: PARKEERTERREIN DE WORP

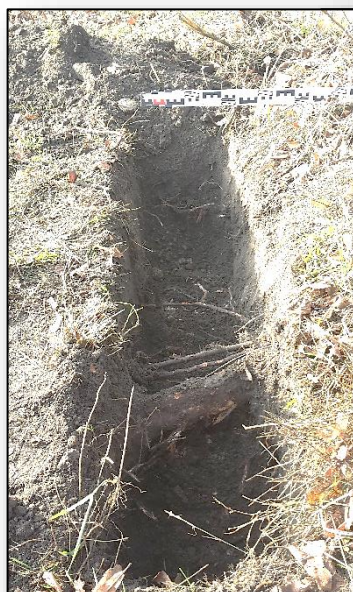
Afbeelding 5; profielsleuf

Profiel nabij boom 5

Op een afstand van 2,8 tot 3 meter uit de stamvoet van de boom is een profielsleuf gegraven. De eerste 40 cm in het profiel bestaat uit een humusrijke licht lemige zandgrond. Het profiel is van -10 tot -40 cm intensief doorworteld met wortels tot een diameter van 5-6 cm. Vanaf 40 cm tot op een diepte van 110 cm wordt een puinlaag aangetroffen, waarna een storende laag diepere wortelontwikkeling belemmert.

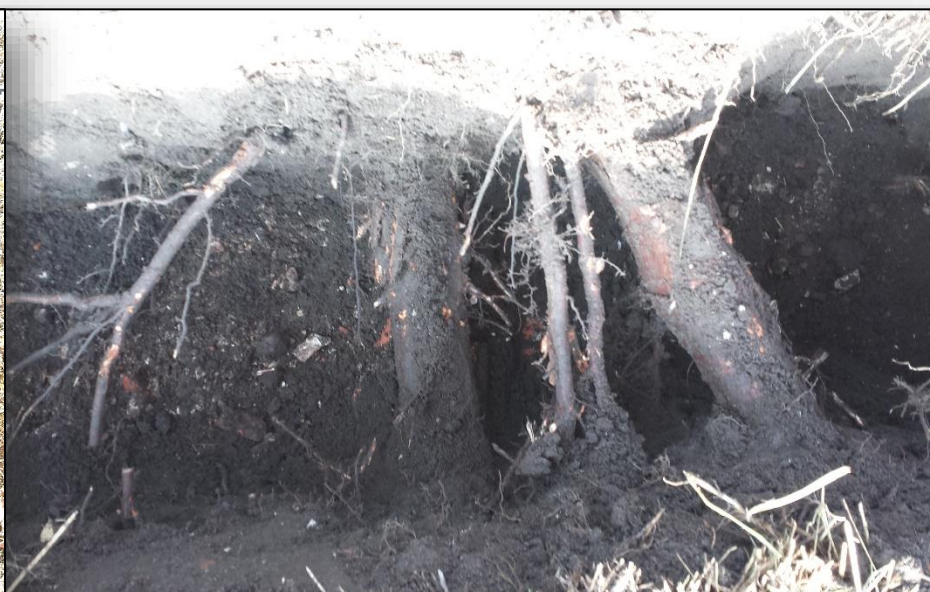
Afbeelding 6; Intensieve beworteling tot op puinlaag.

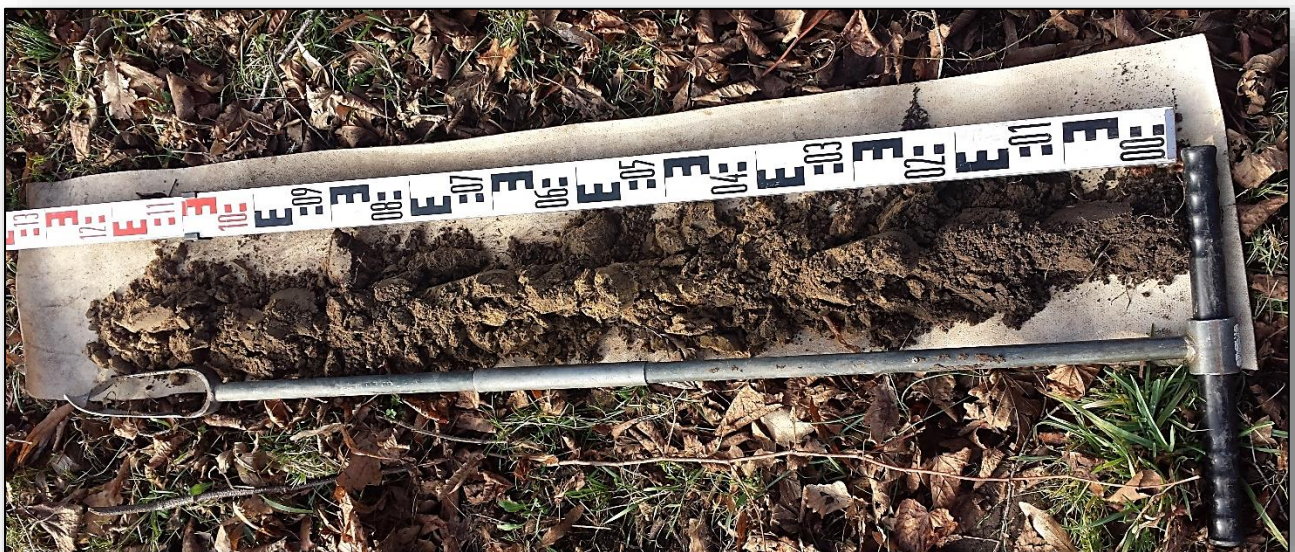
Omdat bij het uitvoeren van meerdere boringen aan de oostzijde van de bomenrij veelvuldig op een sterk puinhoudende laag is gestuit, is aanvullend een profielboring uitgevoerd tussen de bomen 12 en 15.

Tot op een diepte van 30 cm bestaat het profiel uit een humusrijke licht lemige zandgrond, waarna het profiel verandert in humusarm zand tot op een diepte van -80 cm. Op 40-50 cm worden erosievlekken in het profiel waargenomen.

Vanaf -80 tot -110 verandert het profiel in humusarm lemig zand. Dieper dan 120 cm bestaat het profiel uit humusarm fijn zand.

Ook hier bevindt zich de hoofdbeworteling van de bomen zich in de eerste 50 cm van het profiel. Enkele wortelharen zijn tot op een diepte van -90 cm in het profiel nog waargenomen.

Afbeelding 7; profiel verkregen bij handboring tussen boom 12 en 15

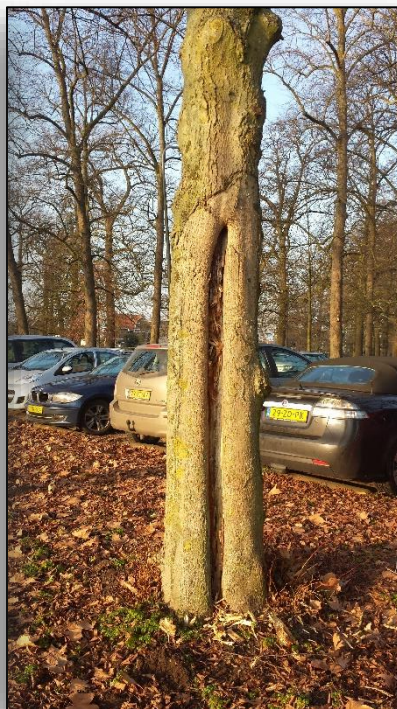
Bij één van de bomen (boom 41) is vanaf maaiveldniveau tot op een hoogte van 2 meter een open wond waargenomen, welke deels is ingerot. Er zijn echter geen houtrotveroorzakende schimmels aangetroffen en het risico op stambreuk is niet verhoogd. Omdat de wond zich bevindt tot op maaiveldniveau, blijft de kans aanwezig dat een houtrotveroorzakende schimmels zich hier ontwikkeld. Aan de hand van de mate van wondovergroeiing is te zien dat de vitaliteit van de boom goed is.

Afbeelding 9; stamwond boom 41.
