Rapportage type A conform SC-540

Omvat het inventariseren van een woning en schuren aan de Waterstraat 16 te Wijhe. De inventarisatie is t.b.v. verbouwen woning en slopen schuren.

Projectcode: 166
Object: Bouwbedrijf Mensink
Straat: Waterstraat 16
Postcode: 8131 TD
Plaats: WIJHE

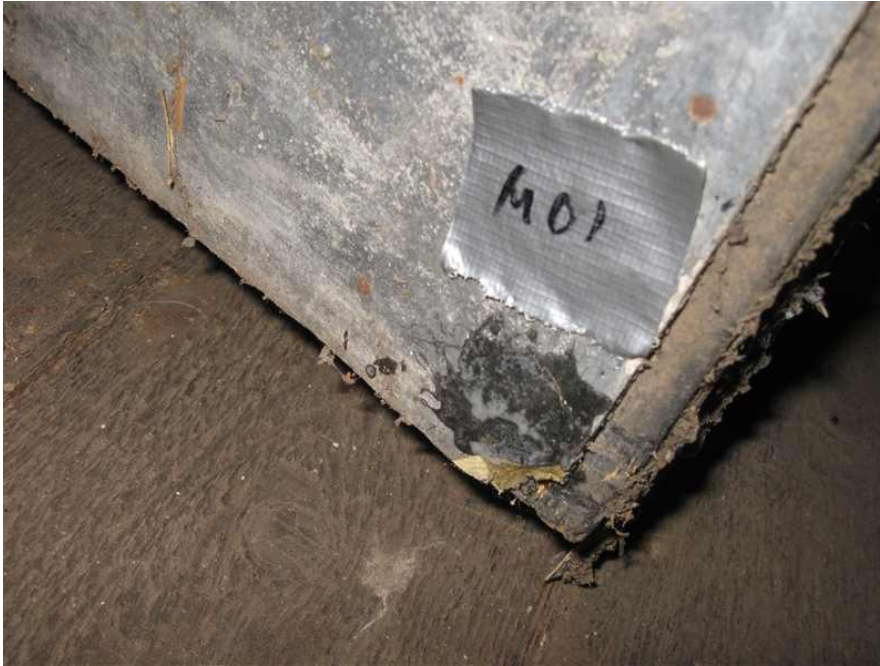
Foto nr. 1: M-01, Deur hooizolder, vlakke plaat

Verdieping/ruimte	Hooizolder, deur
Hoeveelheid	± 2,2 m2
Materiaal	Vlakke plaat
Monsternummer	M-01
Analysenummer	1417583
Analyseresultaat	Chrysotiel 2-5%
Gebonden	hechtgebonden
Bevestiging	genageld
Risicoklasse	1
Verwijdering	handmatig
Bereikbaarheid	Goed
Bijzonderheden	geen

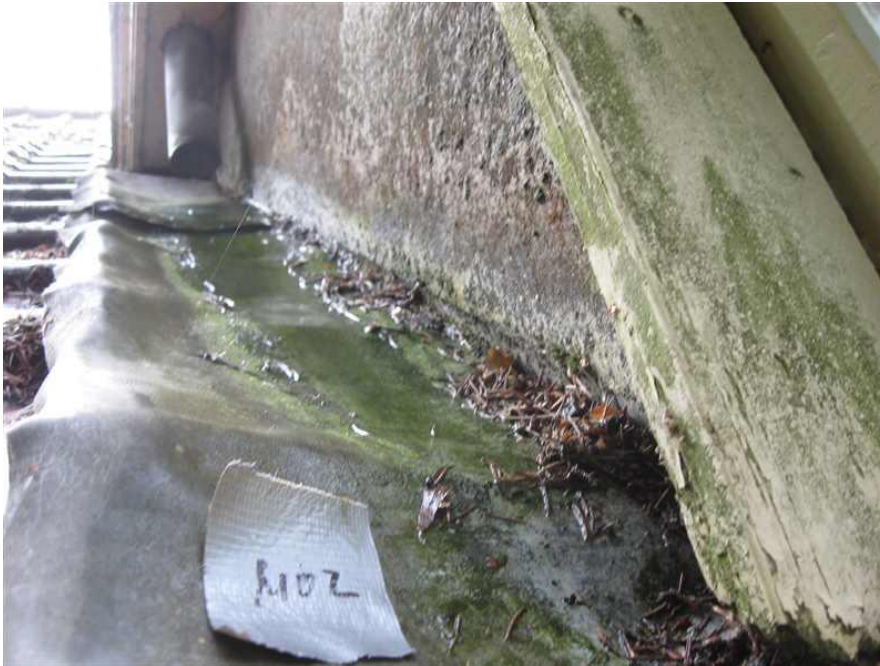
Foto nr. 2: M-02, Woning, vlakke plaat en leien zijwangen dakkapellen

Verdieping/ruimte	Dakkapellen woning
Hoeveelheid	± 10 m2
Materiaal	Vlakke plaat en leien zijwangen dakkapellen
Monsternummer	M-02
Analysenummer	1417583
Analyseresultaat	Chrysotiel 10-15%
Gebonden	hechtgebonden
Bevestiging	genageld
Risicoklasse	2
Verwijdering	handmatig
Bereikbaarheid	matig
Bijzonderheden	geen

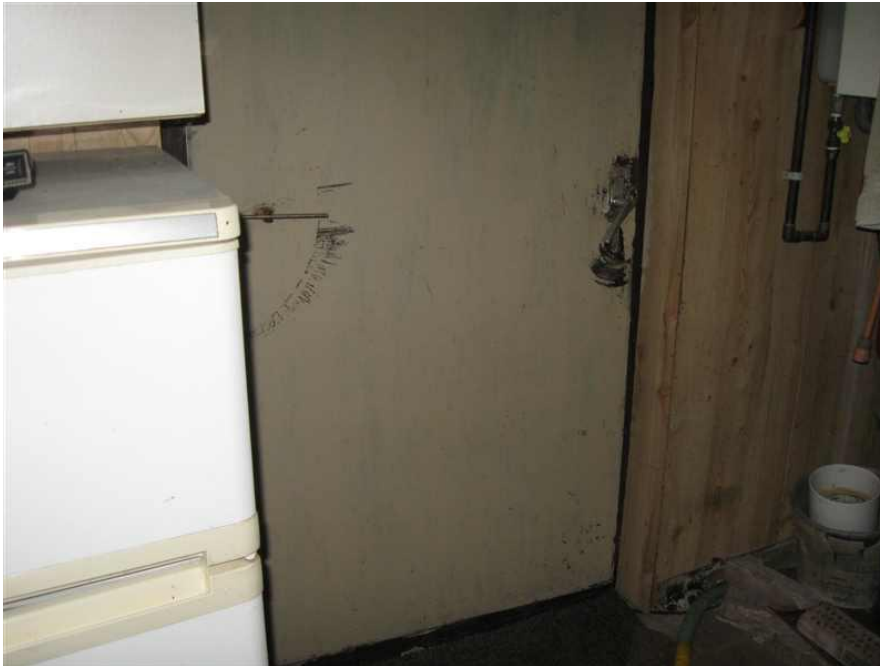
Foto nr. 3: M-03, Woning, vlakke plaat BG deur gang

Verdieping/ruimte	Begane grond woning
Hoeveelheid	± 2,2 m2
Materiaal	Vlakke plaat BG deur gang
Monsternummer	M-03
Analysenummer	1417583
Analyseresultaat	Chrysotiel 2-5%
Gebonden	hechtgebonden
Bevestiging	genageld
Risicoklasse	1
Verwijdering	handmatig
Bereikbaarheid	Goed
Bijzonderheden	geen

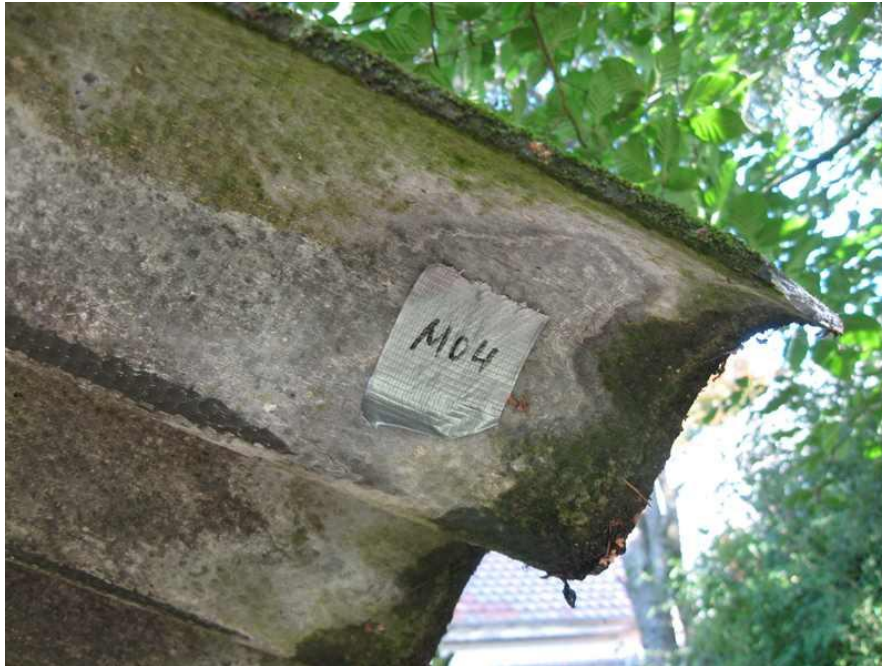
Foto nr. 4: M-04, Schuur 1, golfplaat en nokstukken

Verdieping/ruimte	Dak schuur 1
Hoeveelheid	± 28 m2
Materiaal	Vlakke plaat
Monsternummer	M-04
Analysenummer	1417583
Analyseresultaat	Chrysotiel 10-15%
Gebonden	hechtgebonden
Bevestiging	geschroefd
Risicoklasse	2
Verwijdering	handmatig
Bereikbaarheid	Goed
Bijzonderheden	geen

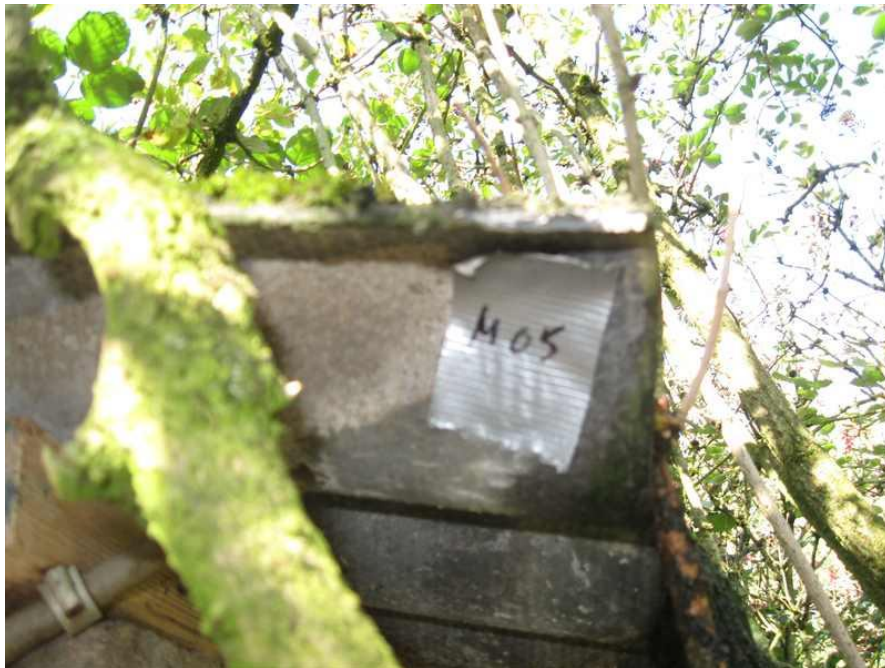
Foto nr. 5: M-05, Schuur 2, golfplaat

Verdieping/ruimte	Schuur 2, dak
Hoeveelheid	± 103 m2
Materiaal	Vlakke plaat
Monsternummer	M-05
Analysenummer	1417583
Analyseresultaat	Chrysotiel 10-15% - 2-5%
Gebonden	hechtgebonden
Bevestiging	geschroefd
Risicoklasse	2
Verwijdering	handmatig
Bereikbaarheid	Goed
Bijzonderheden	geen

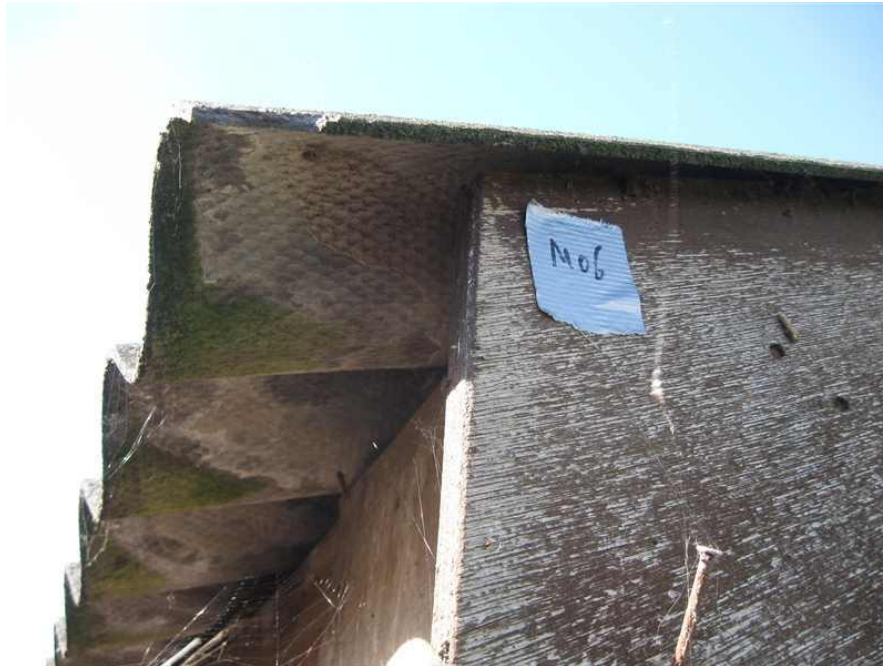
Foto nr. 6: M-06, Schuur 3, golfplaat en nokstukken

Verdieping/ruimte	Dak schuur 3
Hoeveelheid	± 296 m2
Materiaal	Vlakke plaat
Monsternummer	M-06
Analysenummer	1417583
Analyseresultaat	Chrysotiel 10-15%
Gebonden	hechtgebonden
Bevestiging	geschroefd
Risicoklasse	2
Verwijdering	handmatig
Bereikbaarheid	matig
Bijzonderheden	geen

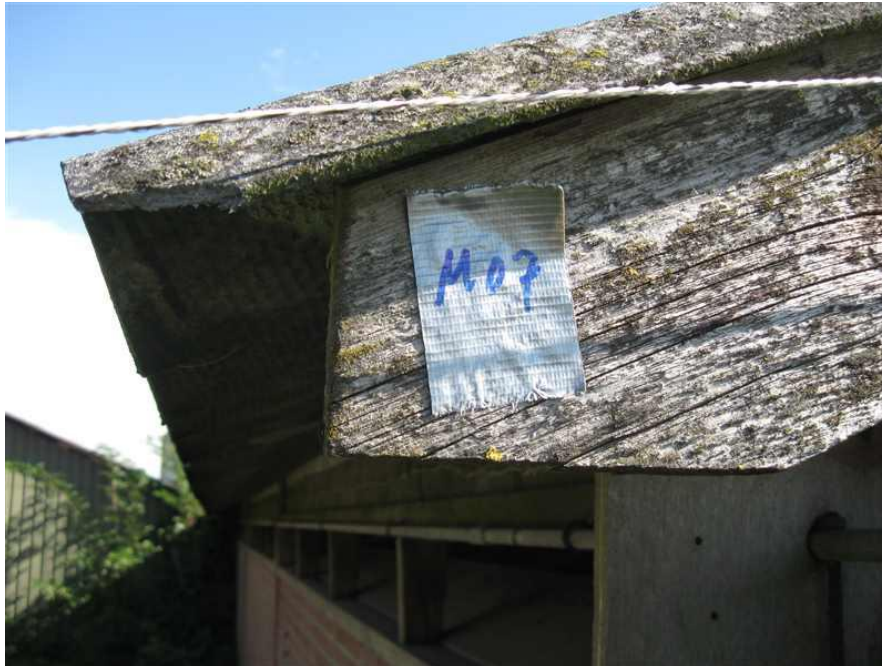
Foto nr. 7: M-07, schuur 4, golfplaat, bovenstukken en tafelnok

Verdieping/ruimte	Dak schuur 4
Hoeveelheid	± 858 m2
Materiaal	Golfplaat, bovenstukken en tafelnok
Monsternummer	M-07
Analysenummer	1417583
Analyseresultaat	Chrysotiel 10-15%
Gebonden	hechtgebonden
Bevestiging	geschroefd
Risicoklasse	2
Verwijdering	handmatig
Bereikbaarheid	matig
Bijzonderheden	geen
