ASBEST INVENTARISATIE

- Volledige asbestinventarisatie

Lokatie : Waalderweg 11
7263 RX Mariëvelde
Datum : 27 februari 2008
Auteur : De heer T.H. Bakker
Pr Nr : 08BV4339

Opdrachtgever: Gemeente Oost Gelre
Postbus 17
7130 AA Lichtenvoorde

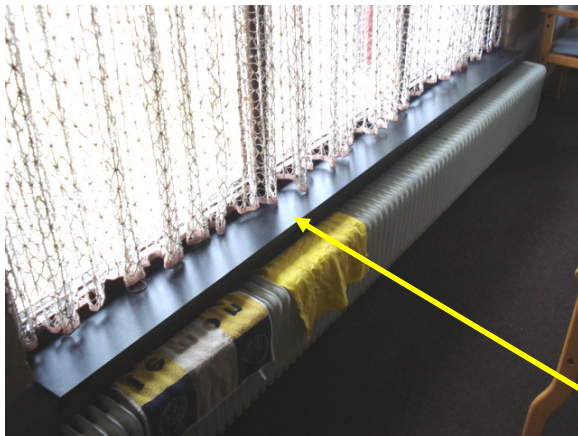
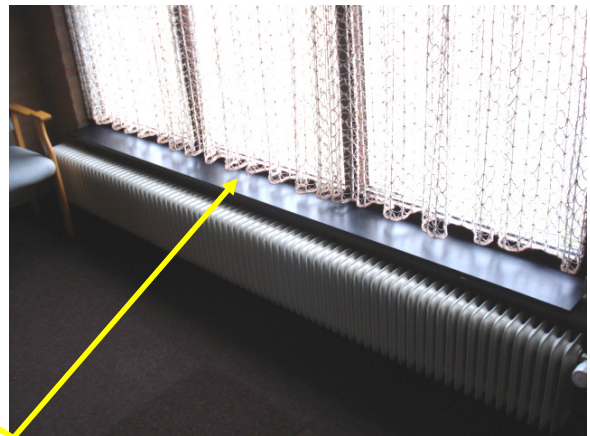
Ruimte	Object	Kenmerken	Beschrijving/opmerkingen
Binnenzijde	Vensterbanken in vergaderruimte	Type: Asbesthoudend imitatiemarmers (massal) Hoeveelheid: totaal ca 1 m ² Bevestiging: Los Hechtgebonden Risicoklasse: 1	Totaal 2 vensterbanken
	Plafond cv-ruimte	Type: Asbestcement/ vlakke plaat 3mm Hoeveelheid: ca 5 m ² Bevestiging: Met spijkers Hechtgebonden Risicoklasse: 2	Een deel van het plafond bestaat uit fermacell beplating.

Ruimte	Object	Type asbest	Hecht.	Monster	Hoeveelheid	Bevestiging	Foto	Risico- Klasse	Opmerkingen
Binnenzijde	Vensterbanken in vergaderruimte	Asbesthoudend imitatiemarmor (massal)	H	A1 (m)	totaal ca 1 m ²	Los	3, 4	1	
	Plafond cv-ruimte	Asbestcement/ vlakke plaat 3mm	H	A2 (m)	ca 5 m ²	Met spijkers	5	2

Afbeelding 3: Binnenzijde/Vensterbanken in vergaderruimte

Afbeelding 4: Binnenzijde/Vensterbanken in vergaderruimte

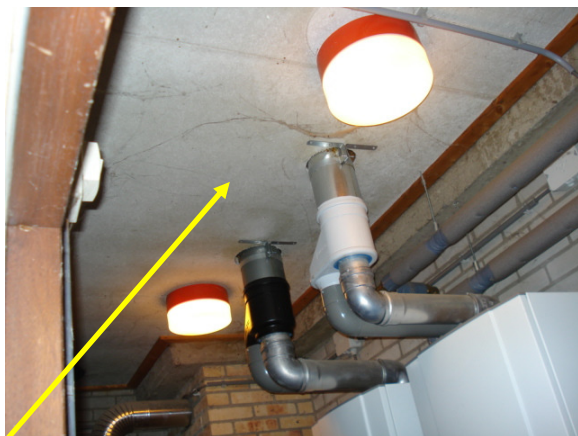
Afbeelding 5: Binnenzijde/Plafond cv-ruimte
