## Nota voor Burgemeester en Wethouders

Investerings buitensport 2023

## Atletiekbaan Deventer

**kwaliteitsbeoordeling  
kunststof atletiekbaan**

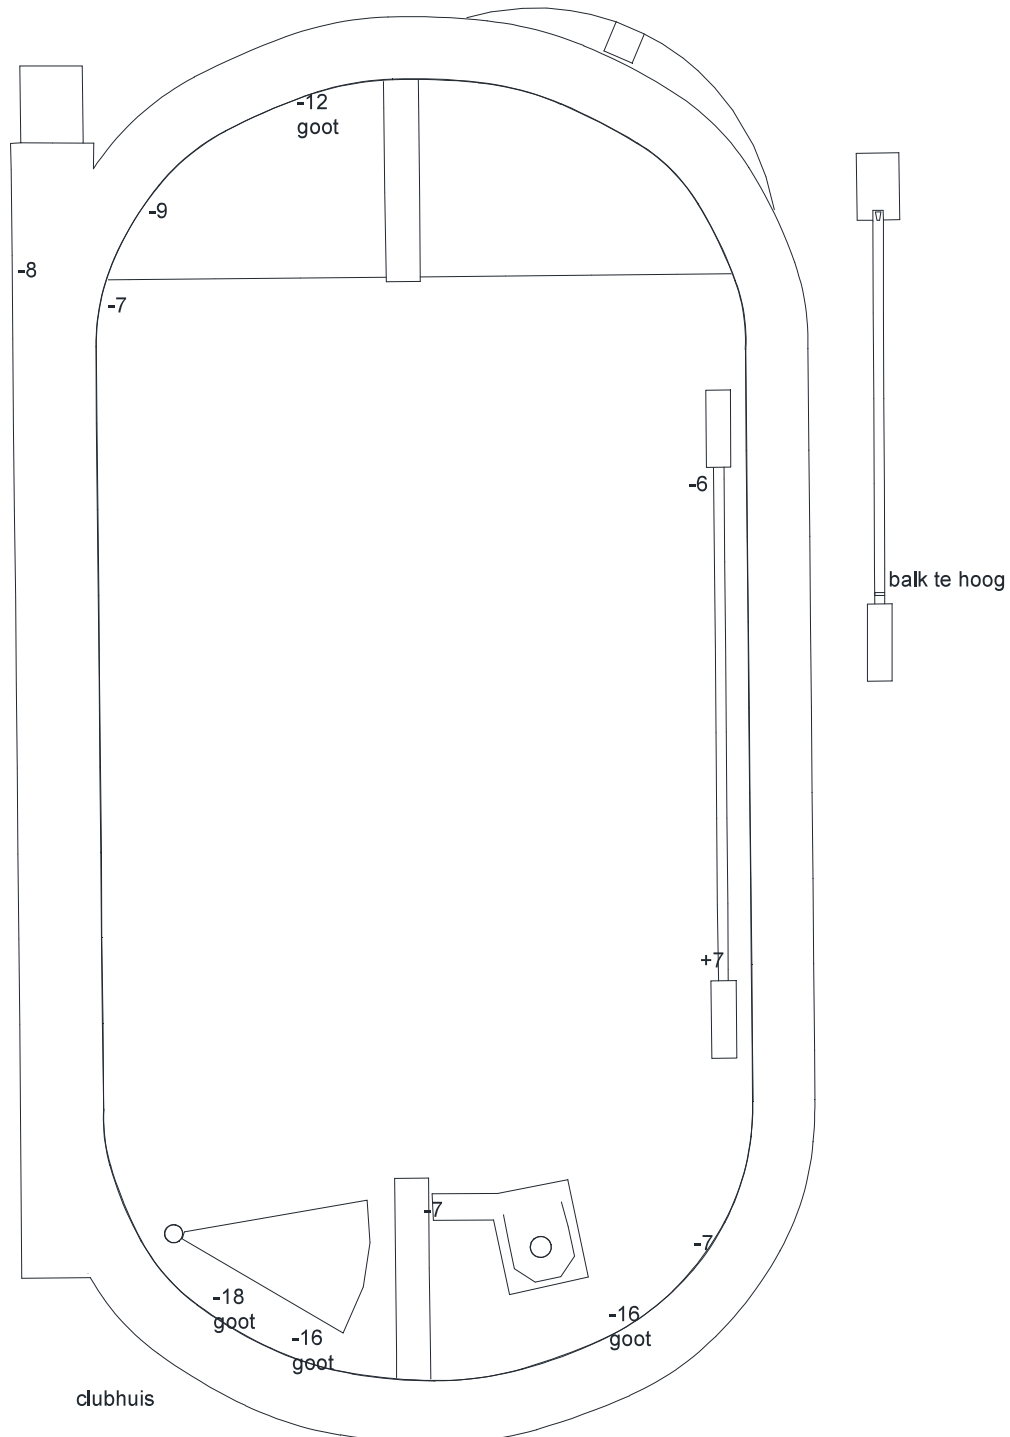
Situatietekening oneffenheden [mm]

- er zijn enkele oneffenheden gemeten op de rondbaan en aanloopstroken die de norm overschrijden, op de rondbaan loopt de kunststof op plekken af naar de goot (zie tekening pagina 16);
- kleine overschrijdingen van de hoogteligging op de aanloopstrook van polsstokhoogspringen;
- rondom de rondbaan is een afgeronde opsluitband toegepast welke boven de kunststof en omliggende straatwerk uitsteekt. Hierdoor is de uitloopzone naast de baan niet vlak.
- op diverse plekken ligt de goot lager dan de kunststof toplaag;
- leunhekwerk op ca. 80 cm van de baan;
- op het segment blijft water staan (afschot naar de goot is minimaal);
- diverse maaitegels zijn verzakt.

- Op enkele plekken zijn de kunststof gootdeksels verwijderd waarbij er geconstateerd is dat de kunststof boven de rand van de goot ligt;
- Ter plaatse van het D-segment is een reparatie uitgevoerd langs de goot, de kunststof loopt hier ca 7 a 9 mm af naar de goot.

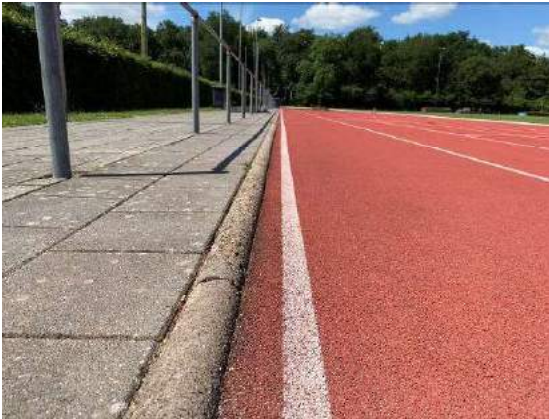
*afb. 1: verhoogde afgeronde opsluitband / afstand hekwerk voldoet niet,*

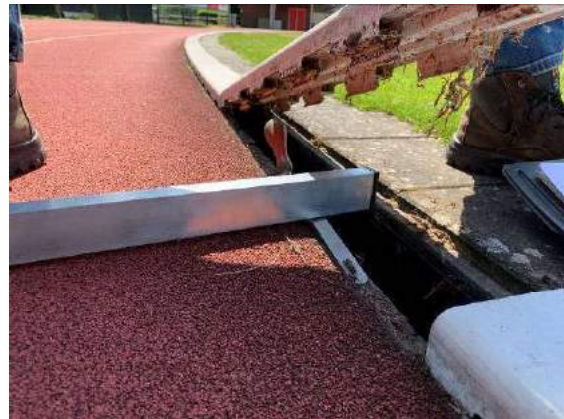
*afb. 2: ruimte tussen kunststof en goot*

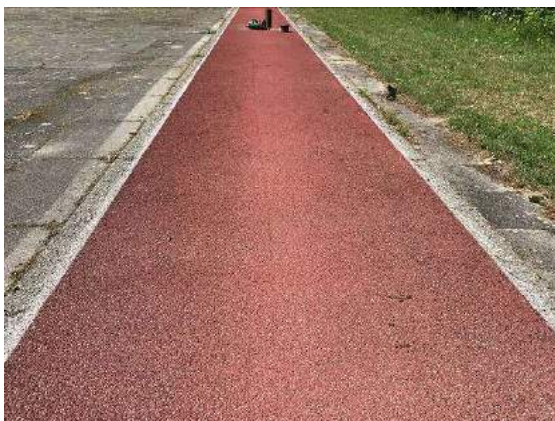
*afb. 3: lijnen staan gedeeltelijk op de opsluitbanden*

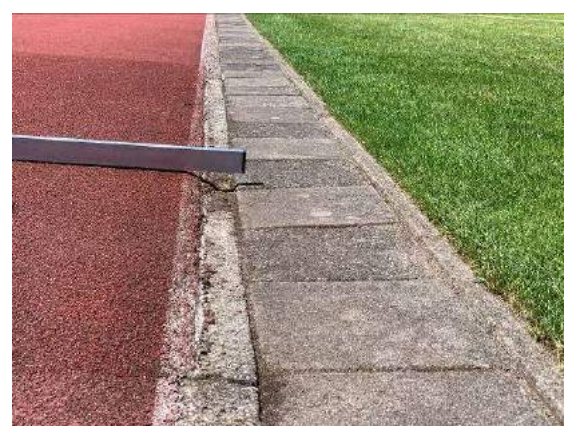
*afb. 4: overgang kunststof- band- tegel*

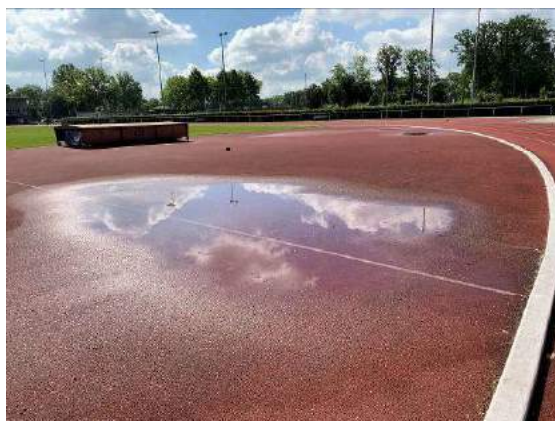
*Afb. 5: plassen op d-segment*

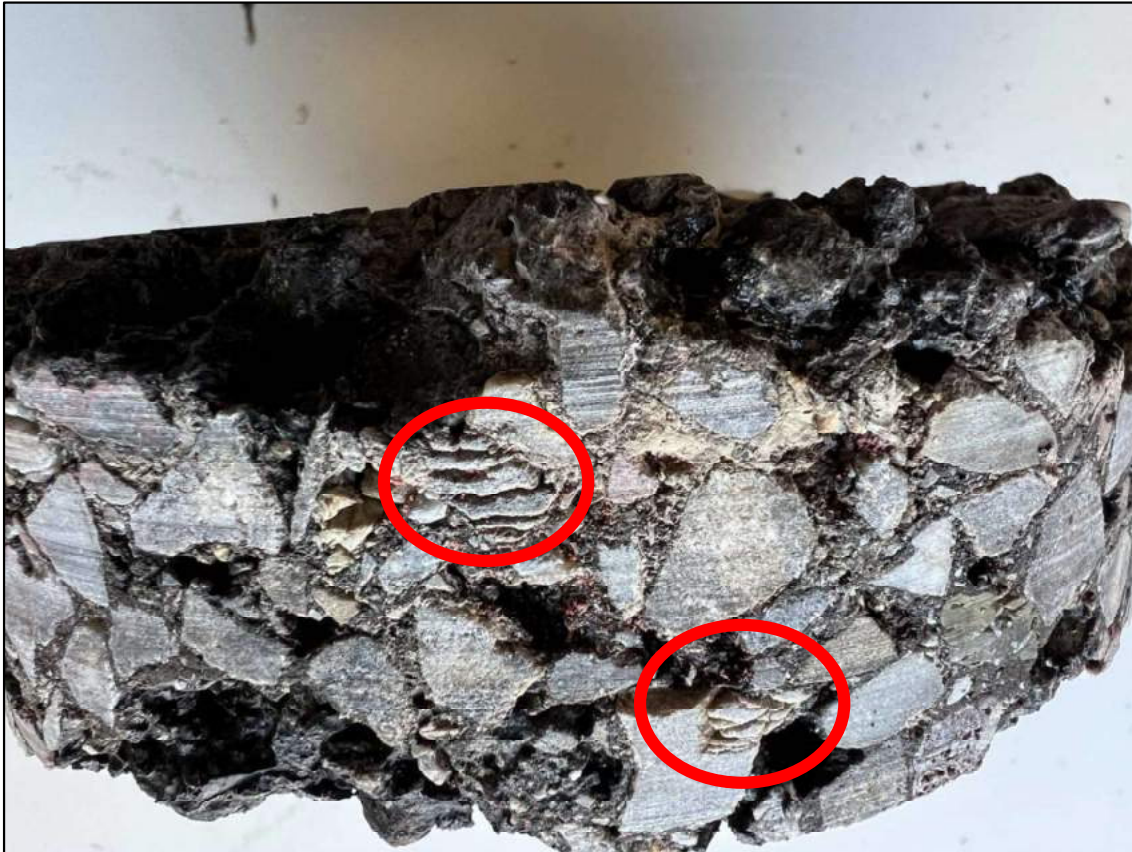
**Figuur 3 - Ingezoomde onderlaag kern 1A**

- Bij beide boorkernen (zie figuur 3 en figuur 4) is op diverse plekken verbrijzeling van de steenslag waargenomen, zie rode cirkels in verwezen foto's. Deze verbrijzeling kan duiden op een overmaat aan verdichting tijdens aanleg van de verharding of toepassing van een steensoort met een lage weerstand tegen verbrijzeling.

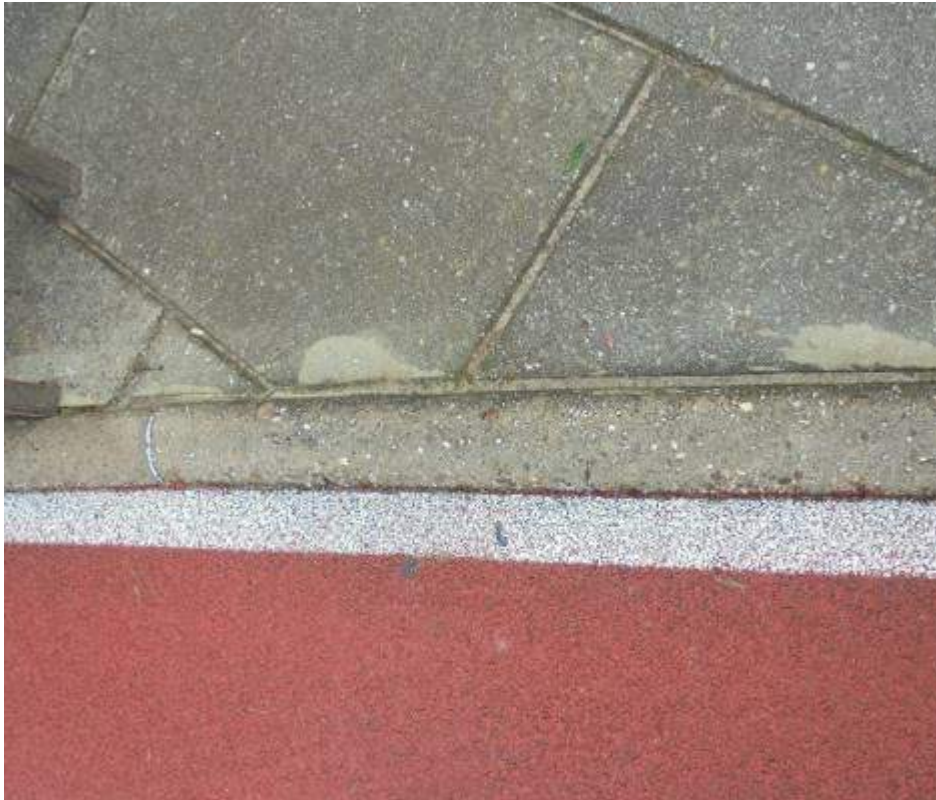
Foto 1

- Het hekwerk staat op ca 70 cm uit de rondbaan. De obstakelvrije ruimte aan de buitenkant van de baan dient minimaal 1 m te zijn. Tot aan de eerstvolgende renovatie wordt een ruimte van minder dan 1 m gedoogd. Zie Supplement pag. 10. Bij de eerstvolgende renovatie van de rondbaan moet het hek worden verwijderd / verplaatst tot ten minste 1 m vanaf de binnenkant van de rondbaan.

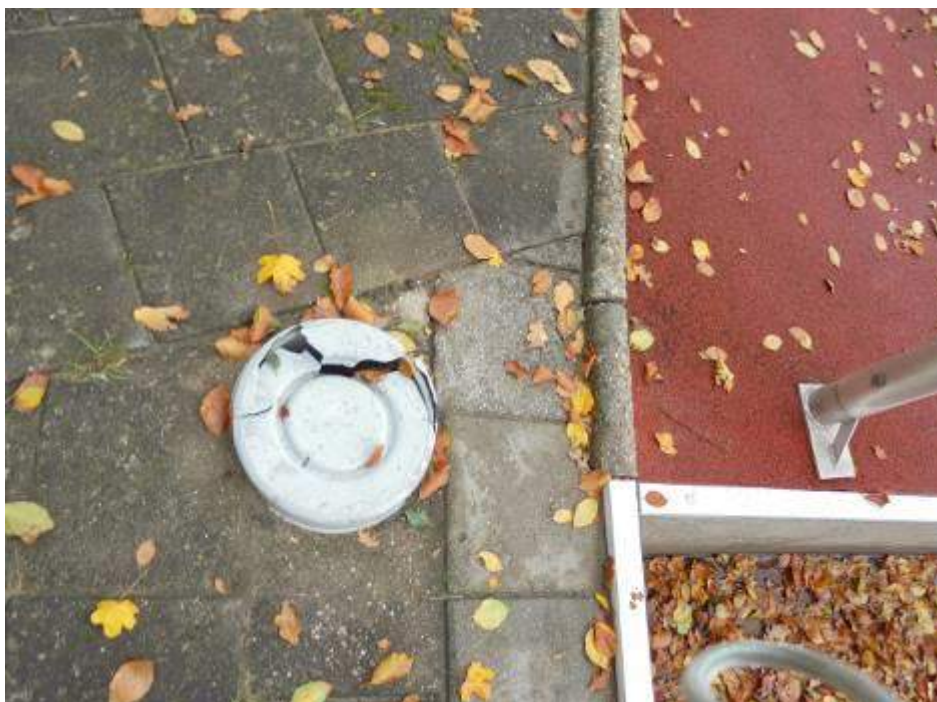
Foto 5

- Aan de rechterzijde van de vaste hindernis bevindt zich een deksel die beschadigd is (zie foto 5). Dit kan zorgen voor een onveilige situatie. De deksel dient gerepareerd te worden of te worden vervangen.

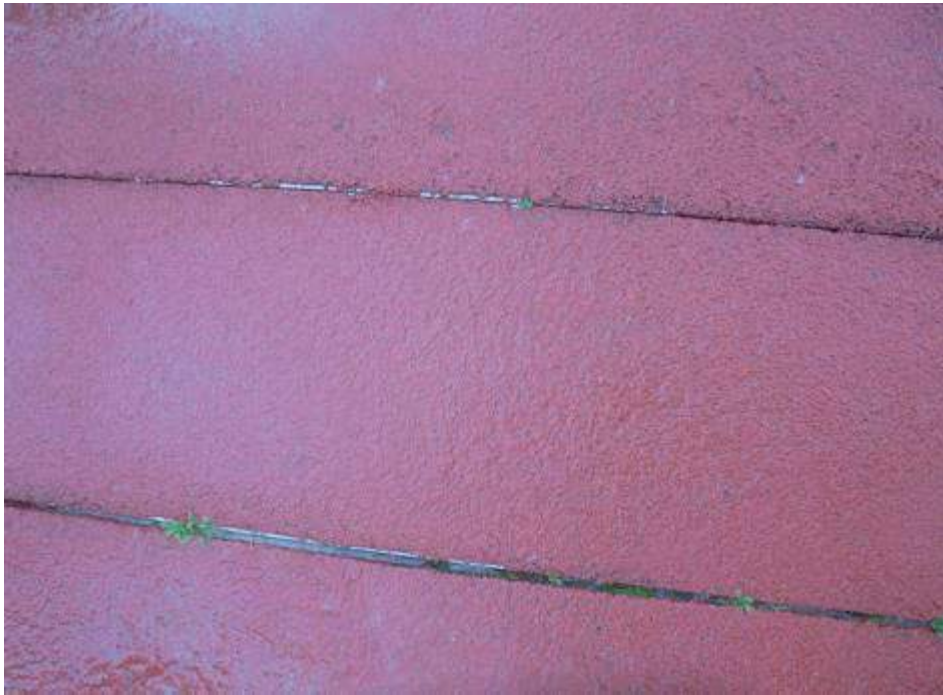
Foto 7

- Op de metalen randen van de blinde balken is een te dunne laag kunststof aangebracht. Deze laag is op meerdere plaatsen afgesleten (zie foto 7). Advies om bij de eerstvolgende vernieuwing van de toplaag de kunststof opnieuw op de randen laten aanbrengen in een dikkere laag. Zie ook onderstaande figuur met inbouwvoorschrift blindbalk.
