Quick-scan natuuronderzoek Nicolaasweg 3, Harreveld

Datum: 30 juli 2014

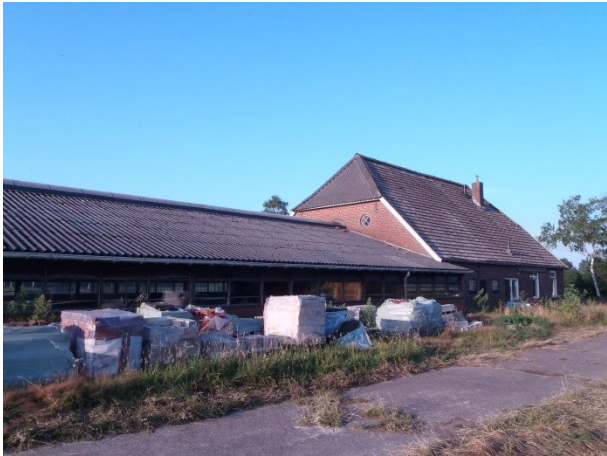
Het woonhuis is opgebouwd met massieve steens muren. Het dak begint ter hoogte van de verdiepingvloer en is met een holle pan bedekt. Van grote delen van het dak waren de pannen op het moment van het onderzoek verwijderd. Op de panlatten waren overal nesten van de huismus aanwezig. Huismussen zelf zijn niet aangetroffen ook zijn geen huismussen in de directe omgeving gehoord of gezien.

Foto 1: stal met woonhuis gezien uit westelijke richting. Op het woonhuis zijn de panlatten zichtbaar. Aan deze zijde zijn alle pannen verwijderd.

Omdat niet met zekerheid kan worden vastgesteld dat de huismus niet aanwezig is, is het noodzakelijk compenserende maatregelen te nemen. Het nieuwe pannendak van de woning moet ofwel aan beide zijden en over de volle lengte, worden voorzien van vogelvides. Als alternatief kan de vogelschroot niet op de eerste rij pannen maar op de derde rij van de pannen worden aangebracht. Op deze wijze kan de huismus nog steeds van deze locatie gebruik maken en wordt de flora en faunawet niet overtreden. Deze maatregelen moeten voor 1 november van dit jaar klaar zijn. Dit moet voor de winter gebeuren omdat huismussen de nestplaatsen in de winter gebruiken als slaappleats.

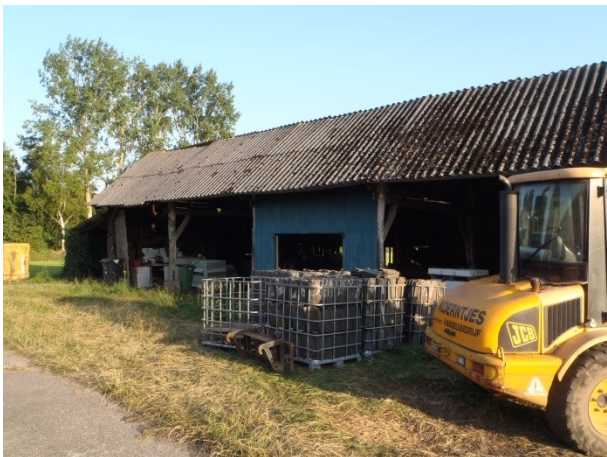
De kapschuur bestaat uit een houten gebint met aan de buitenzijde een gevelbekleding van diverse materialen, voornamelijk hout. Aan de binnenzijde zijn geen betimmeringen aangebracht waardoor holle ruimten ontbreken. De vloer van de kapschuur is niet bestraat. Op meerdere plaatsen zijn hopen van het konijn aanwezig. Deze hopen zijn deels belopen. Het dak van deze schuur is niet beschoten. Men kijkt tegen de onderzijde van cementgebonden platen aan. Aan de oostzijde is een kleine uitbouw aanwezig die met klimop is begroeid.

Foto 2: de kapschuur ten zuiden van de woning

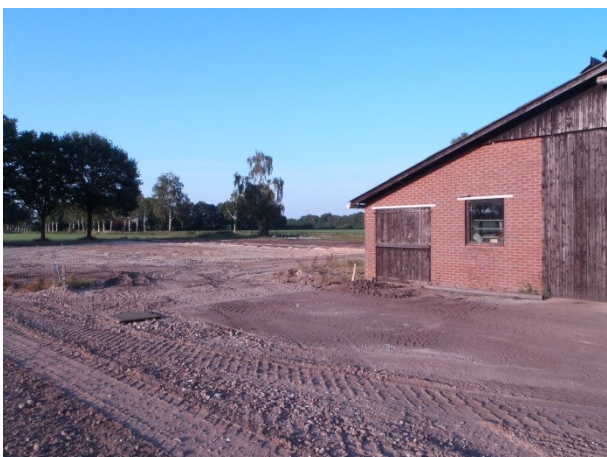
Foto 3: de achterzijde van de stal met het naastgelegen kale terrein.

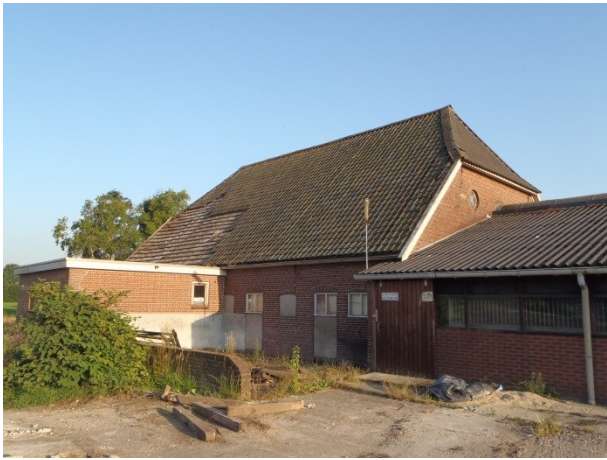
De gevelbetimmeringen onder de pannen en de dakgoten sluiten goed tegen het metselwerk aan. Aan de noordzijde is een klein uitbouw aanwezig. Deze uitbouw is in spouw opgetrokken en bezit een plat, bitumineus dak. Deze uitbouw zal in overeenstemming met tekeningen worden gewijzigd.

Foto 4: de noordzijde van de stal en de woning met links de kleine uitbouw met plat dak.

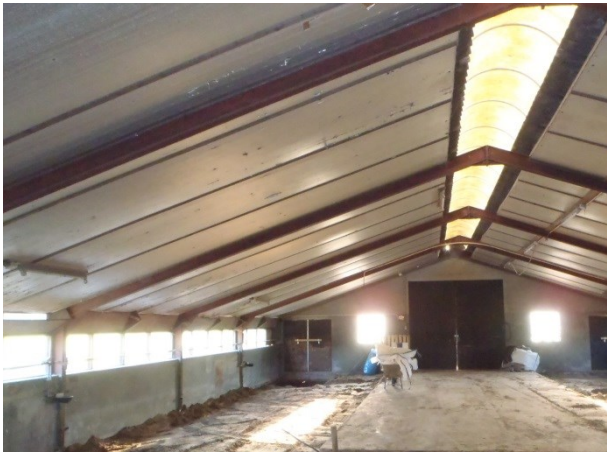
De stal heeft een stalen constructie met daarop een dak van cementgebonden platen. Aan de onderzijde van deze platen is een isolatielaag aangebracht. Op een van de stalen balken is een nest van de boerenzwaluw aanwezig. De soort zelf is niet aangetroffen.

Foto 5: het interieur van de stal, deze is volkomen leeg, een klein deel van de betonvloer is nog aanwezig.

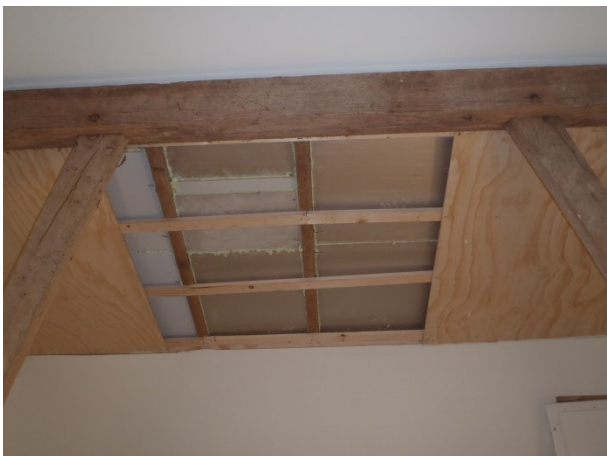
De woning is niet (meer) geschikt als verblijfplaats. Tussen de dak sporen is isolatiemateriaal vanaf de binnenzijde aangebracht. Hierdoor is een mogelijk eerder aanwezige holle ruimte onder het dakbeschot verdwenen. Door het verwijderen van grote delen van het pannendak kan worden uitgesloten dat zich hier nog vleermuizen bevinden.

Foto 6: nieuw aangebrachte isolatie tussen de oude sporen van de woning.
