**B&W advies gemeente Overbetuwe**

10BW000557

**Datum ambtelijk voorstel:**  
23 augustus 2010**Onderwerp:**  
Renovatie muur algemene begraafplaats Elst**Te besluiten:**

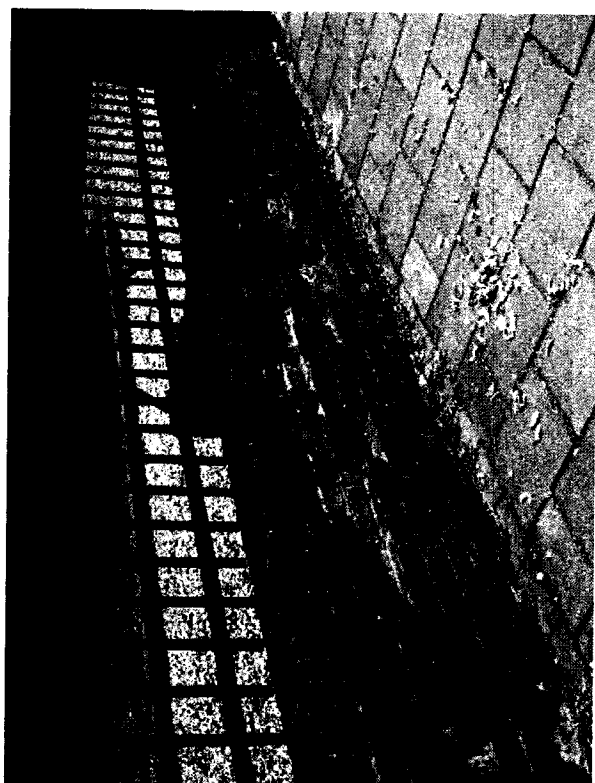
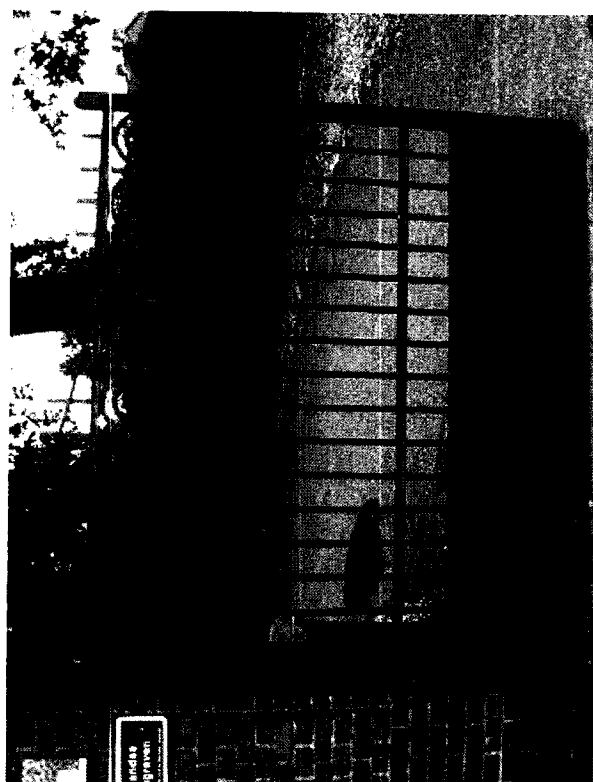
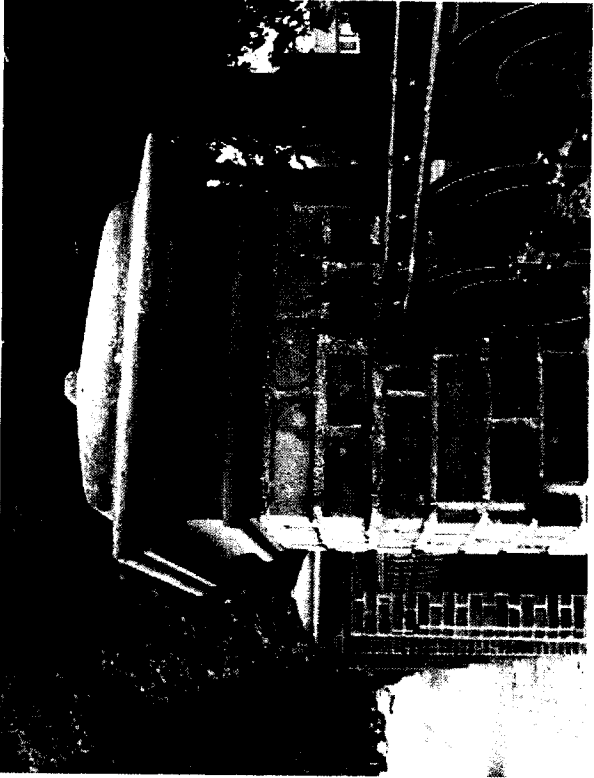
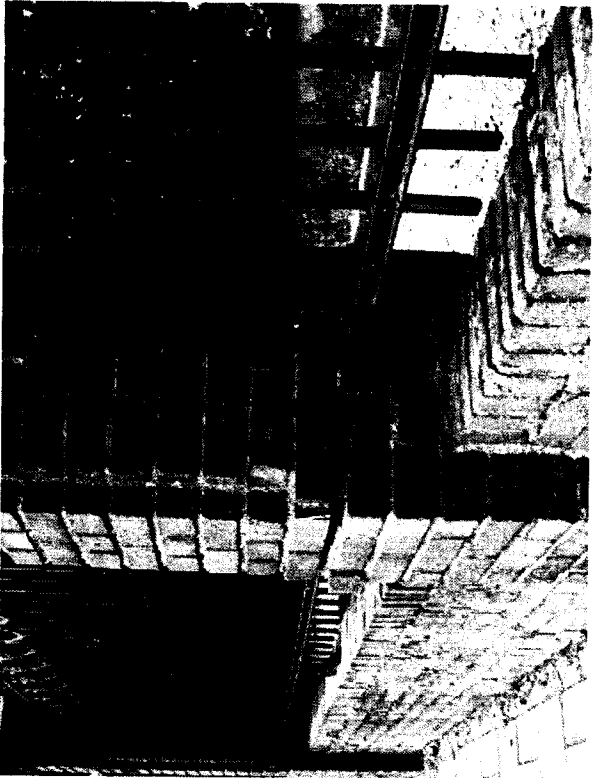
**Bijlagen:** foto's

De ingang van de algemene begraafplaats in Elst aan de Valburgseweg wordt vormgegeven door een bakstenen muur getooid met pilasters waartussen een smeedijzeren hekwerk is bevestigd. Twee dubbele smeedijzeren hekken in de muur zorgen voor toegang tot de begraafplaats. De muur, hekken en toegangspoorten nu in zeer slechte staat (zie ook de foto's in de bijlage):

- De bakstenen scheidingsmuur vertoont vele scheuren, loszittende of ontbrekende bakstenen. Vijf van de zestien pilasters zijn overdwars doorgescheurd waardoor het metselwerk kan omvallen met alle mogelijke gevolgen van dien. Een ander voorbeeld van de slechte staat betreft de verankering van het hekwerk in het metselwerk die op verschillende plaatsen is losgelaten en opnieuw vastgezet moet worden.
- De sloten van de twee dubbele toegangspoorten zijn kapot en moeten worden vervangen. De rest van het hek heeft te lijden onder corrosie en slijtage.
- Het smeedijzeren hekwerk moet ook opnieuw worden geschilderd en corrosieplekken behandeld.

Na het beschikbaar stellen van het benodigde budget zal een restaurateur de muur herstellen en het hekwerk opnieuw verankeren waar dat nodig is. Daarna zal een schilder het vaste hekwerk tussen de pilasters ontdoen van roestplekken en opnieuw schilderen. Tegelijkertijd zal een derde specialist de dubbele poorten tijdelijk verwijderen om ze te kunnen renoveren, van sloten te voorzien en opnieuw te schilderen. De algemene begraafplaats zal in de tussentijd met tijdelijk hekwerk afgesloten worden. De renovatiewerkzaamheden zullen een aantal weken in beslag nemen waarna de staat van de muur en de uitstraling van de begraafplaats weer naar behoren is.
