## De Doorrijschuur van De Pol

Bouwhistorisch onderzoek en waarneming van de vrijstaande doorrijschuur bij De Pol behorende bij de ARCX rapportage van cafe-boerderij De Pol.

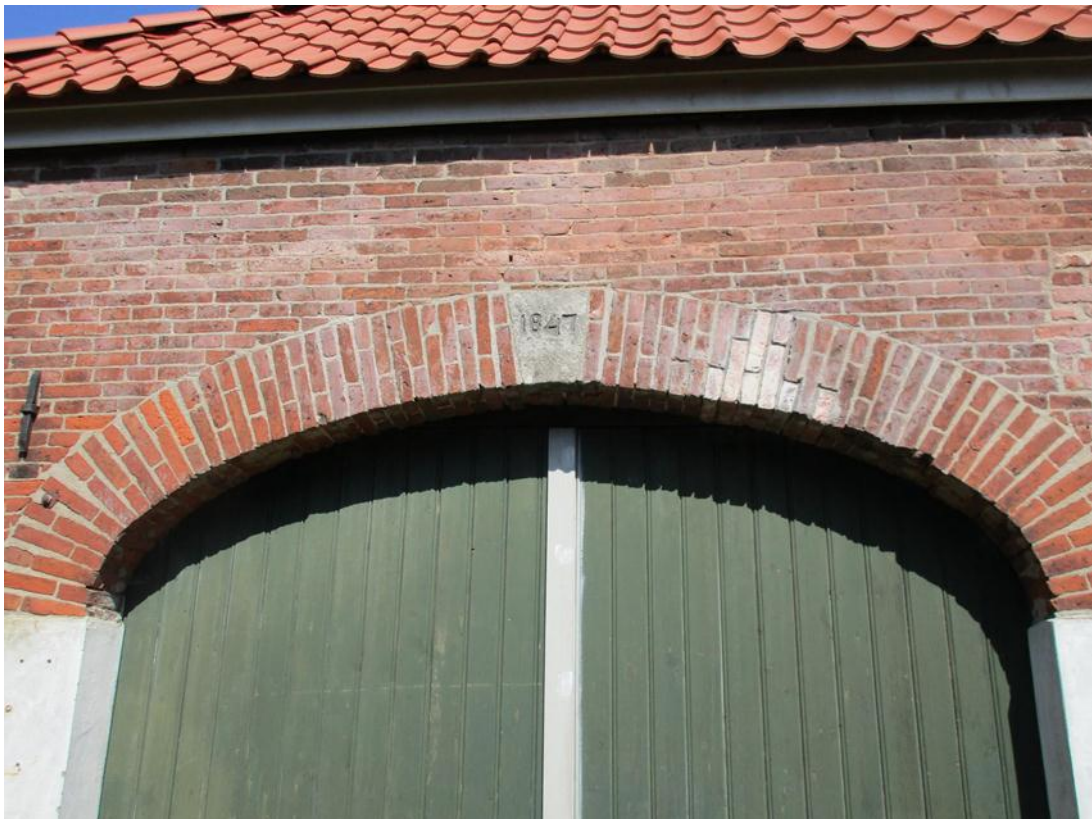
De vrijstaande schuur is uitgevoerd als doorrijschuur. Het is geplaatst onder een zadeldak met wolfseinden. In 1970 is een aanbouw tegen de noordoostzijde gerealiseerd. De gevels vertonen veel bouwsporen die duiden op meerdere wijzigingen. De kopgevels zijn voorzien van poorten, geplaatst onder gedrukte rondboog. Boven de noordoostelijke poort bevindt zich een sluitsteen met het jaartal 1847.

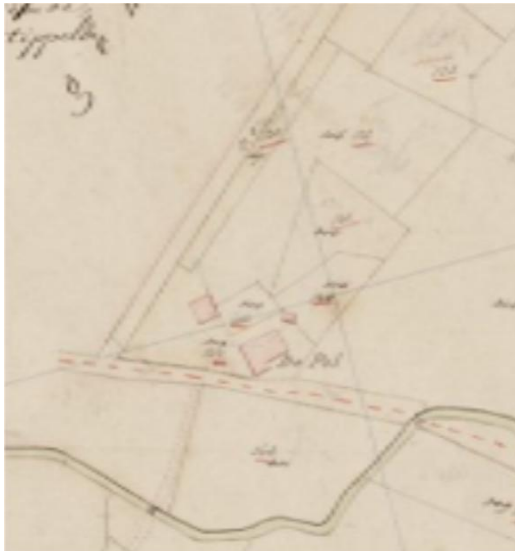
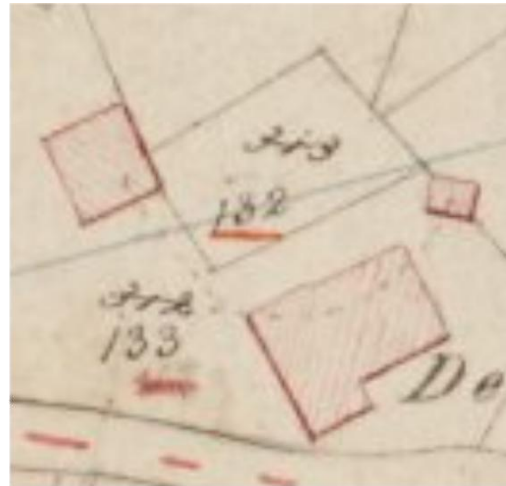
De vrijstaande schuur ten noordwesten van het huis heeft een nagenoeg vierkante plattegrond.

*Kadastrale minuutkaart: detail van De Pol, circa 1832.*

De vrijstaande schuur staat op de minuutkaart ergens anders later. De schuur is in de loop van de negentiende eeuw verplaatst. Op de sluitsteen boven de poort staat het jaartal 1847. Dit zou erop kunnen duiden dat de schuur in 1847 is gesloopt en heropgebouwd en vergroot. In het kadastraal dossier (kadastrale legger, nummer 1390, nr. 8) staat vermeld dat de schuur in 1883 is verbouwd (tussen 1832 en 1883 zijn geen meldingen van verbouwing). Deze verbouwing heeft waarschijnlijk betrekking op vergroting van de schuur. Dit is vijfendertig jaar later dan het jaartal zoals vermeld op de sluitsteen.

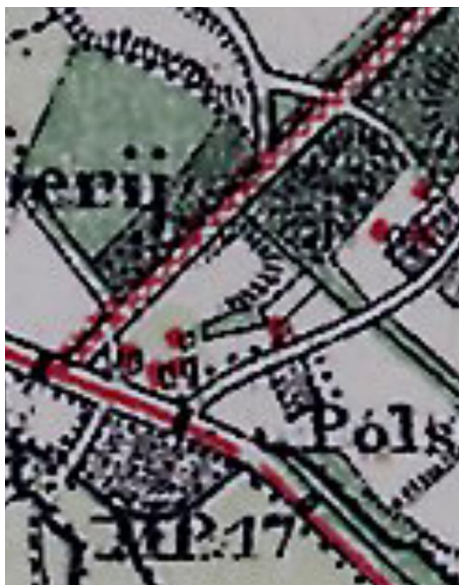
*Topografisch militaire kaart van 1888.*

We zien op beide plattegronden de drie bouwvolumes. Verder is de weg die over de westelijke hoek loopt zichtbaar. Het grootste verschil zit in de introductie van een klein perceel bos op de locatie van het voormalige dennenbosje. In tegenstelling tot de oorspronkelijke situatie werd nu een loofbosje aangelegd (herkenbaar aan de gebruikte kleur groen: donkergroen is naaldbos; lichtergroen is loofbos). Langs de Bielheimerweg is op beide kaarten een rij bomen weergegeven.

We kunnen zien dat langs de Bielheimerweg enkele volumes zijn opgetrokken, waaronder een pand dat meteen ten noordoosten van het erf van De Pol staat. Het gaat hier om gebouwen die geen relatie met de boerderij hadden.

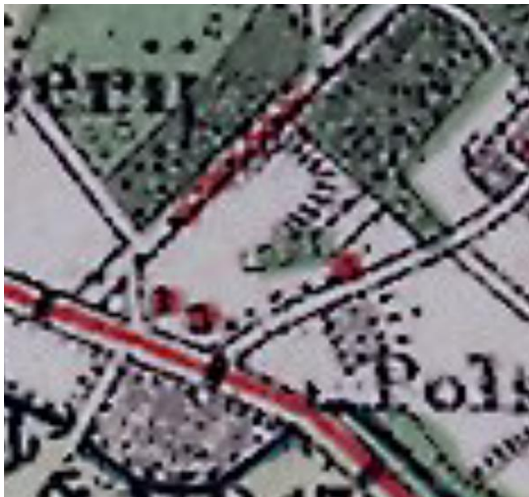
*Topografisch militaire kaart van 1908.*

Op enkele topografisch militaire kaarten uit het begin van de twintigste eeuw uit 1908 en 1916 zien we dat het derde volume, het gebouw dat op de locatie van de huidige beeldenkas stond, is verdwenen. Op alle overige punten zijn de kaarten identiek aan de plattegronden uit 1880 en 1888.

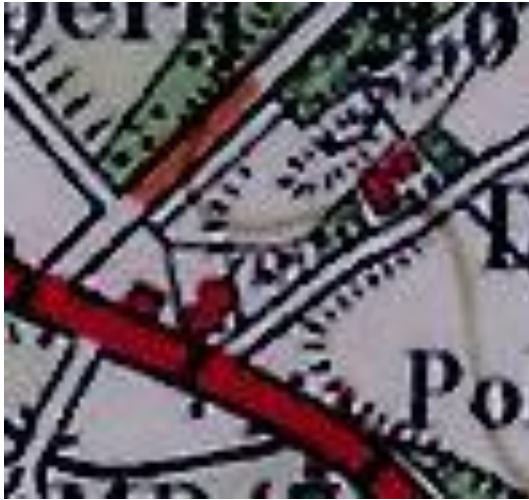
*Topografisch militaire kaart van 1930.*

Op de topografisch militaire kaart van 1930 is het erf opgedeeld in een aantal percelen. Het kleine loofbosje is verdwenen. In plaats daarvan is meteen langs de Bielheimerweg een klein bosje/boomperk aan-gelegd dat de boerderij scheidt van het ten noorden gelegen huis. Ook de schuur en de boerderij liggen elk op een eigen kavel. Niettemin zal hier sprake zijn geweest van één geheel.

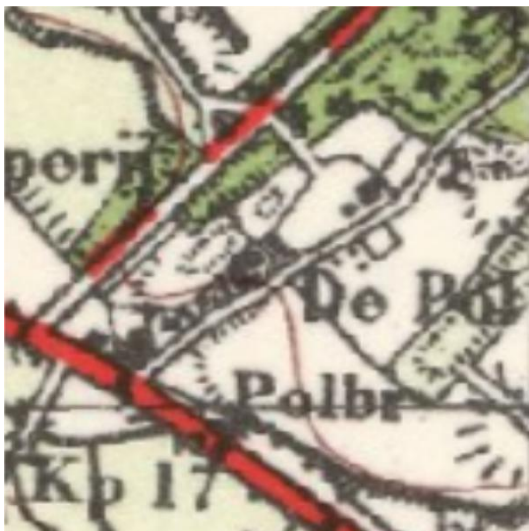
*Topografische kaart van 1957.*

Op de kaart van 1957 zien we ook een klein derde volume weergegeven (afbeelding 100, gele pijl). Deze staat op de zelfde locatie van het volume dat op de negentiende-eeuwse kaarten ook zichtbaar was.

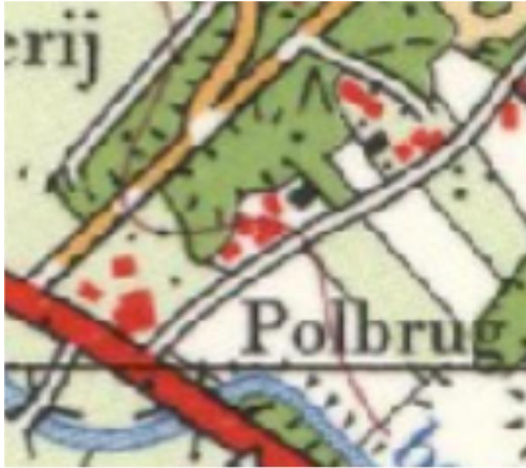
*Topografische kaart van 1966.*

Vreemd genoeg is op de kaarten uit 1966 en 1977 (afbeeldingen 101 en 102) de begroeiing weer teruggebracht en heeft het de huidige opzet gekregen, waarbij langs de noordelijke en noordoostelijke grens hoge begroeiing is.

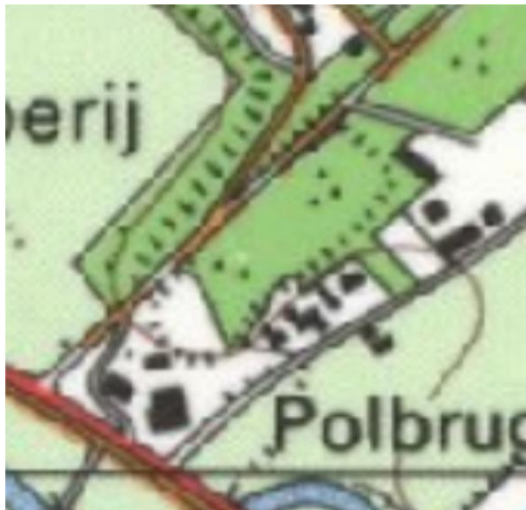
*Topografische kaart van 1986.*

Op enkele plattegronden uit de laatste decennia zien we dat er een nieuw pad rond de vrijstaande schuur is gelegd (afbeeldingen 103 en 104). Dit loopt niet in een rechte lijn vanaf de Gaanderenseweg naar de Hulleweg, maar meandert enigszins langs het volume. Vanaf datzelfde punt aan de Gaanderenseweg loopt een rechte laan richting aanbouw van de T-boerderij. Het derde volume is ook op de kaart van 1995 nog zichtbaar.

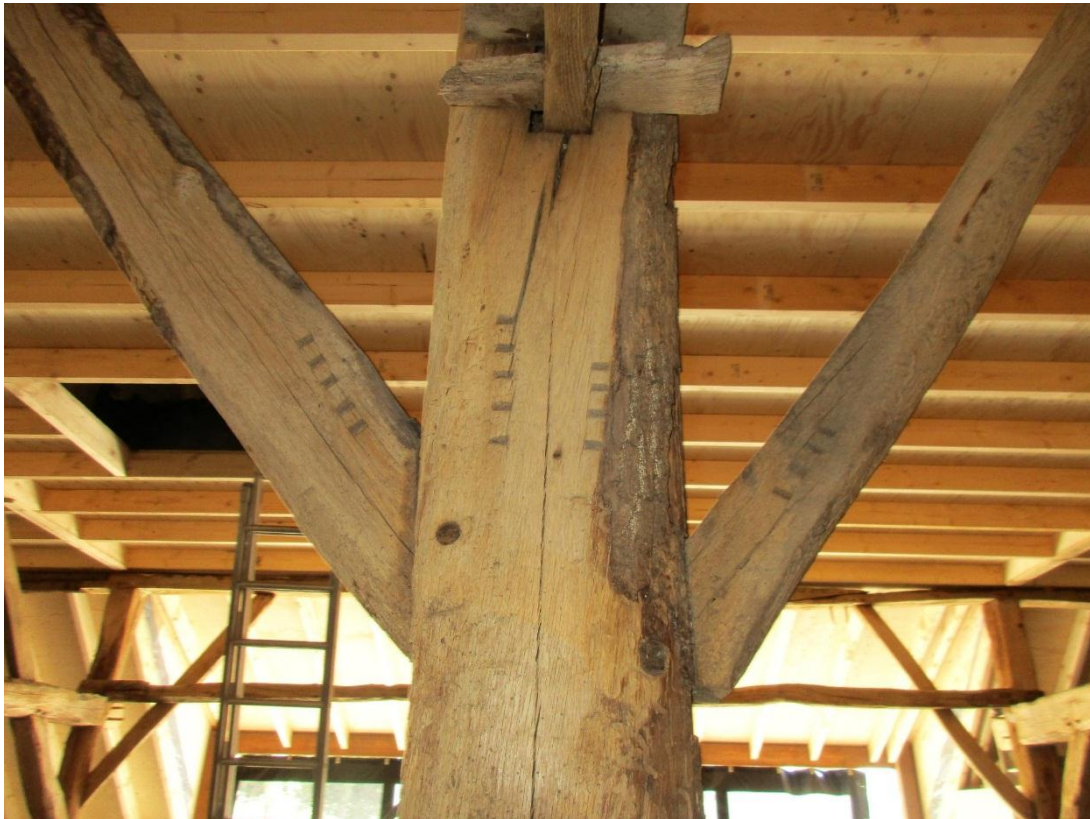
De zuidwestelijke stijlen en schoren (van de gebintplaat) van de drie vrijstaande gebinten van de schuur zijn voorzien van telmerken II t/m IIIIII. Dit zijn de enige onderdelen van de ankerbalkgebintconstructie die van merken zijn voorzien. Dit duidt erop dat de telmerken van latere datum zijn. Mogelijk zijn ze aangebracht ten behoeve van het vervangen van de aan deze zijde aanwezige schoren. Opvallend is dat het merk 'I' ontbreekt. Hieruit valt te herleiden dat oorspronkelijk tegen de noordwestelijke kopgevel ook een geschoorde stijl heeft gestaan.

*Op de foto hieronder zijn de telmerken zichtbaar*

De drie vrijstaande gebinten zijn aan de zuidwestzijde voorzien van enkele telmerken. Deze lijken betrekking te hebben op een latere toevoeging aan de bestaande constructie. Het rechter vrijstaande gebint is genummerd II en III bij zowel de stijl als twee schoren. Het middelste gebint is genummerd IIII en IIIII en het linker gebint met IIIIII.

Al deze nummeringen (2 t/m 6) hebben betrekking op de plaatsing van schoren die corresponderend zijn genummerd. Nummer 1 is nergens aangetroffen. Mogelijk bevond deze zich op de gebintstijl die tegen de zuidelijke gevel stond en die nu grotendeels is verdwenen. Andere telmerken zijn niet aangetroffen.

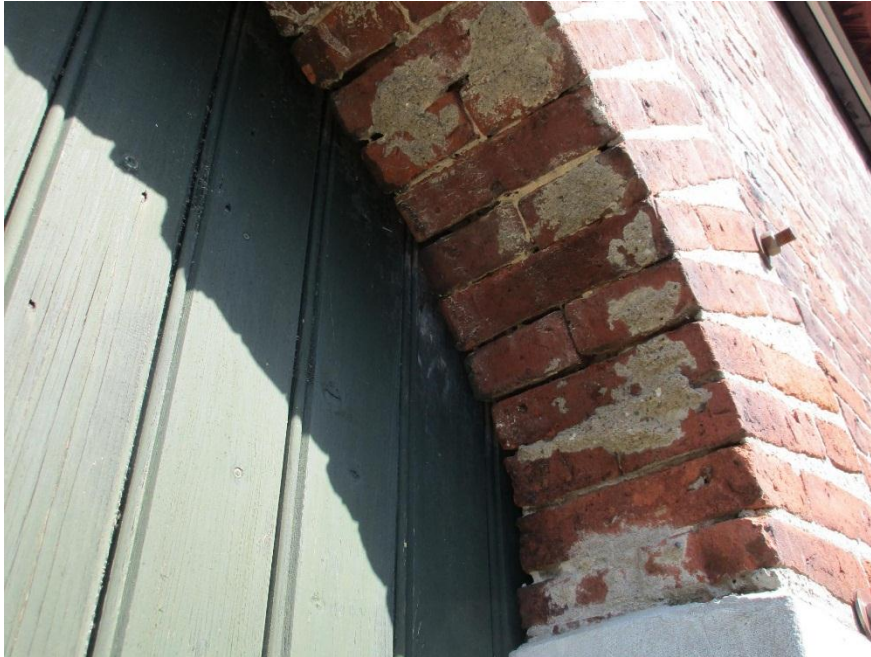
De openingen zijn dichtgemetseld geweest met kleine staldeuren. Dat is nog te zien aan de cementresten in de poorten zie de foto hieronder.

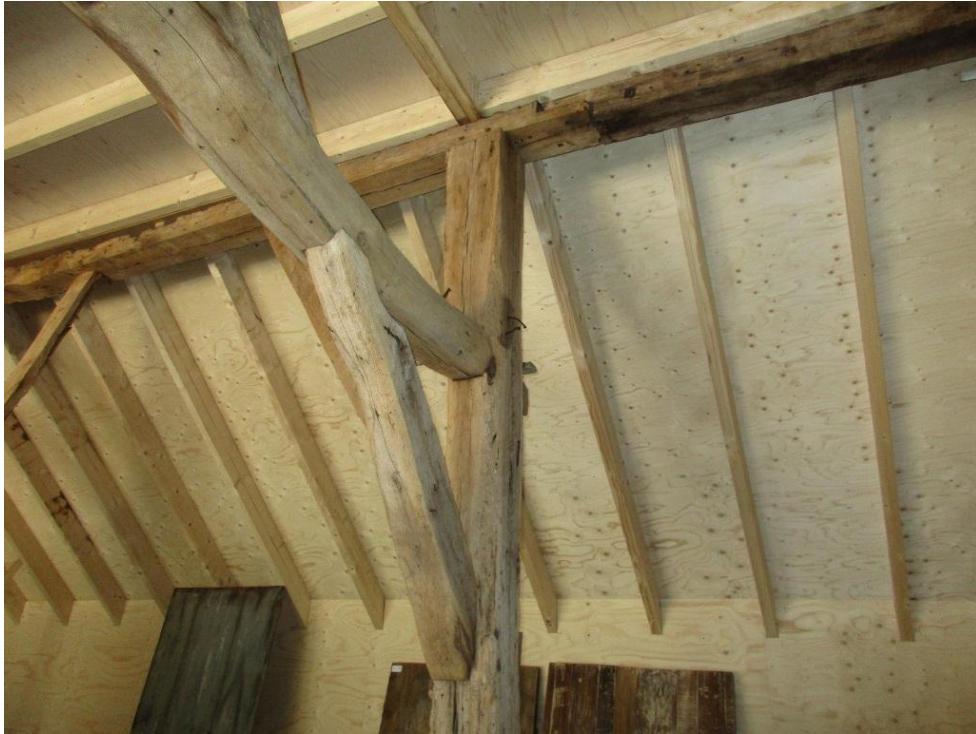
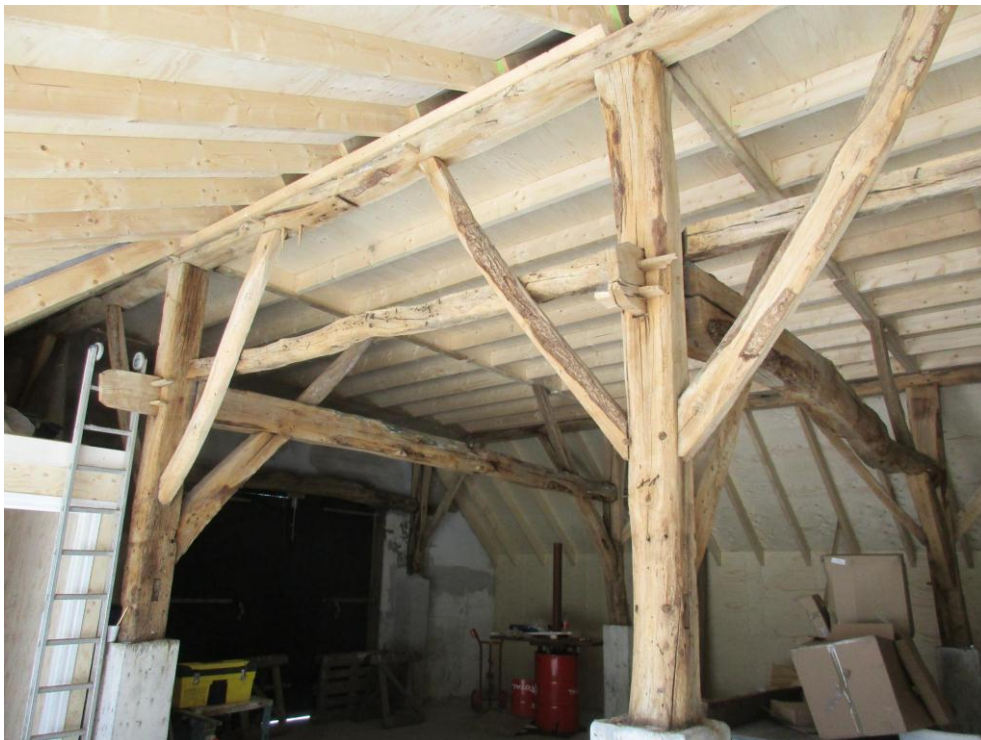
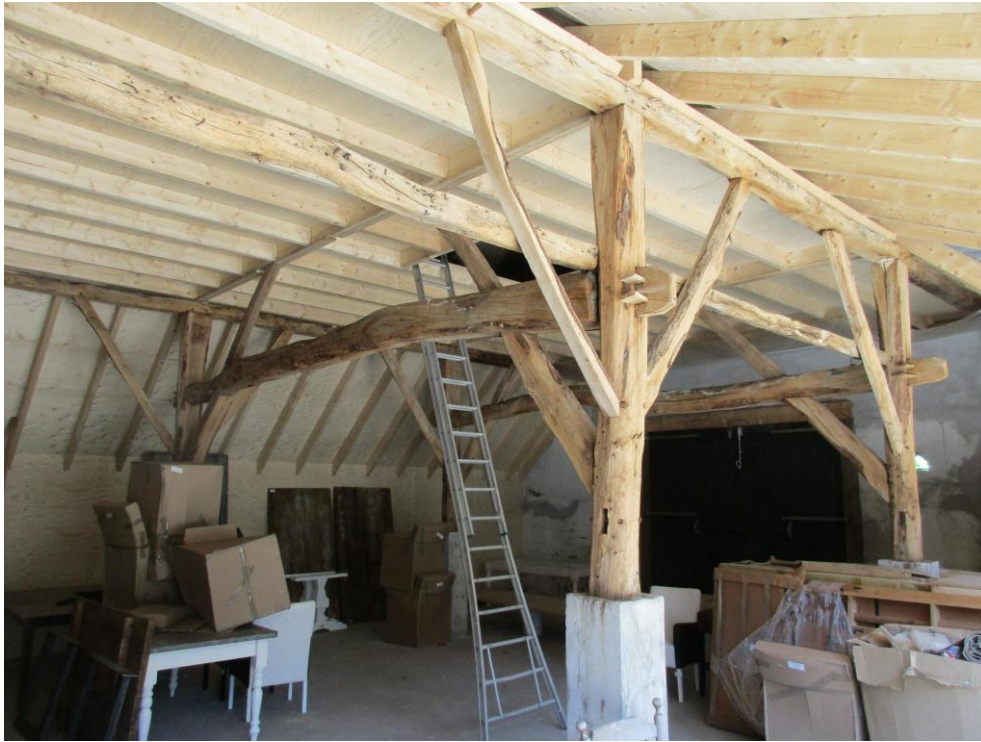
De stalinrichting werd geplaatst binnen de bestaande ankerbalkgebintconstructie. Deze constructie vormt het oudste gedeelte van de schuur en is bij het verplaatsen van de schuur hergebruikt en uitgebreid. Deze uitbreiding is nog herkenbaar aan de wijze waarop het noordelijke vrijstaande gebint en de noordelijke gevel met elkaar zijn verbonden. De gebintplaat van de oude constructie is verlengd zie de afbeelding hieronder.

*Overzichtsfoto's van de ankerbalkgebintconstructie van de vrijstaande schuur.*

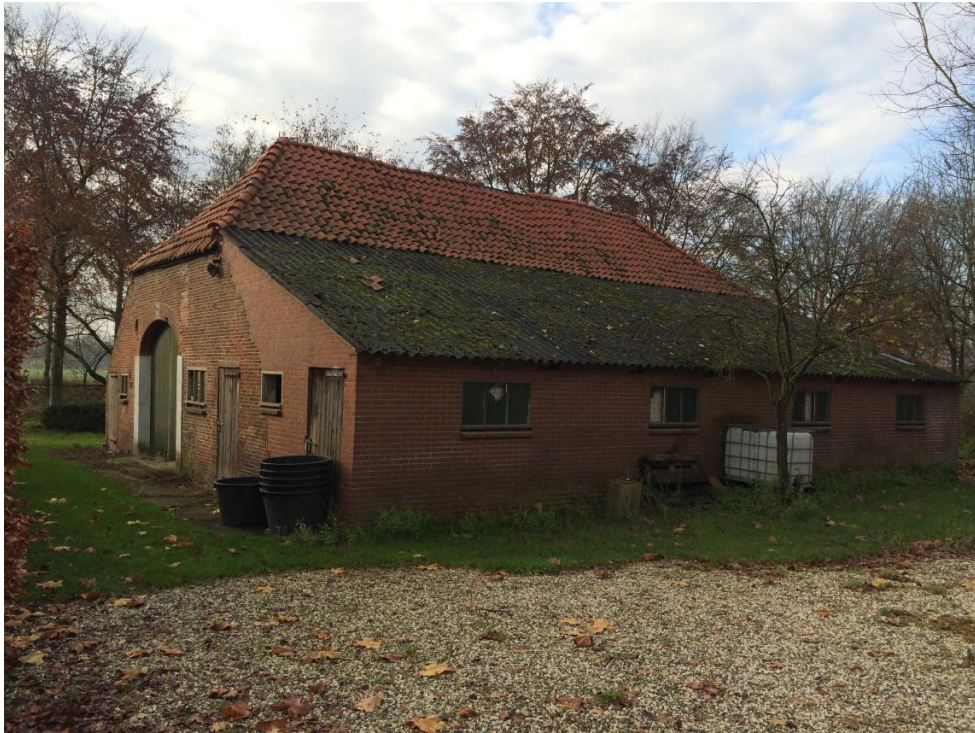
*de uitbouw van 1970 met golfplaten is op de foto te zien*

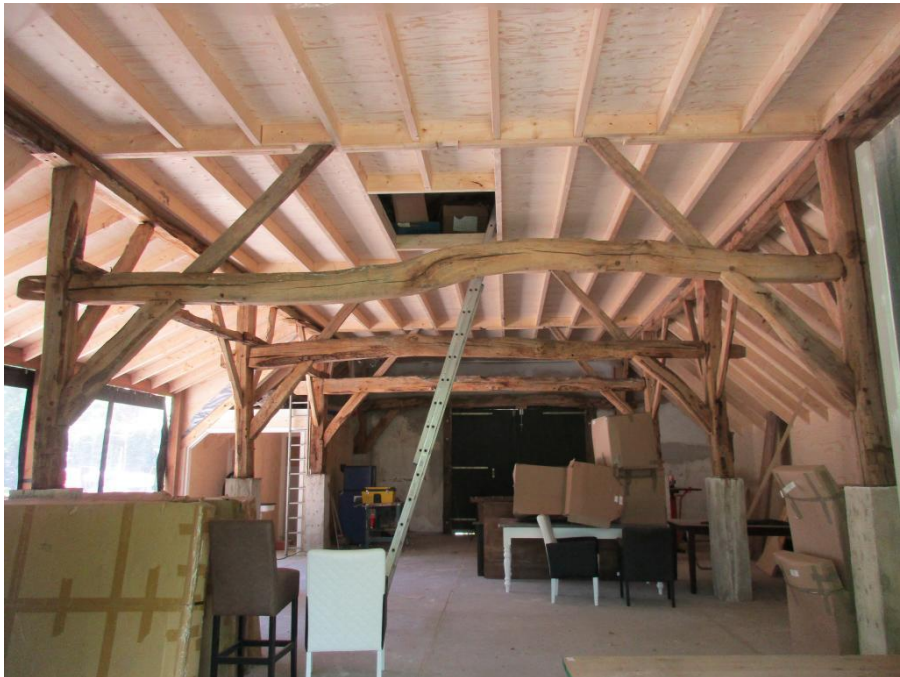
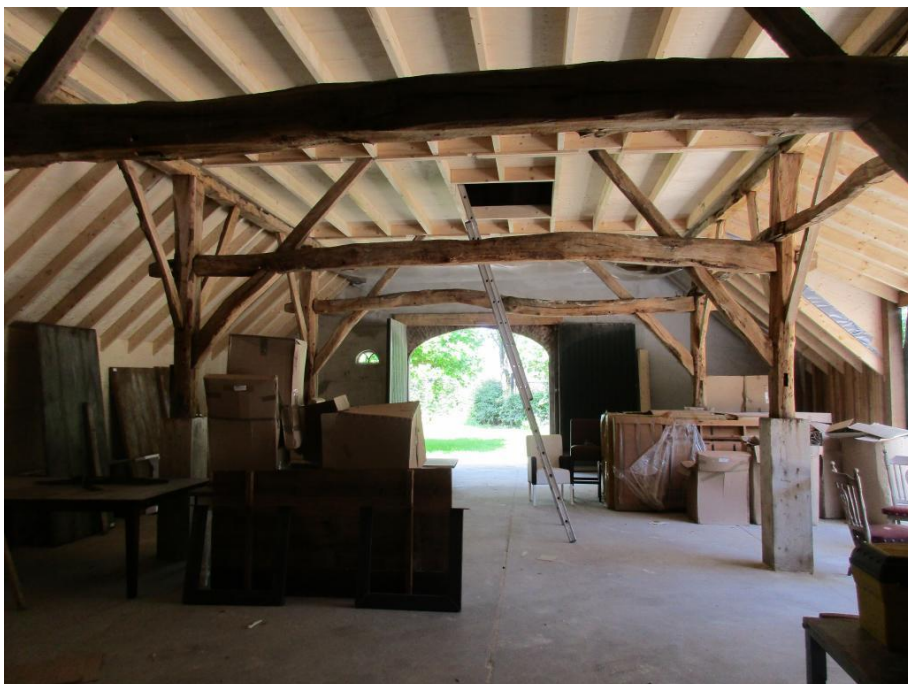
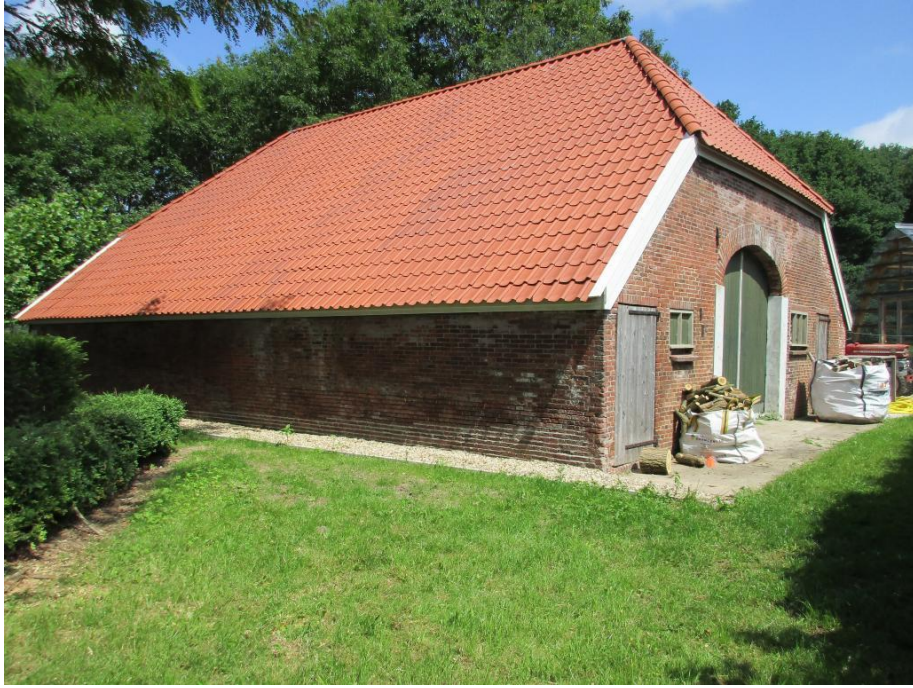
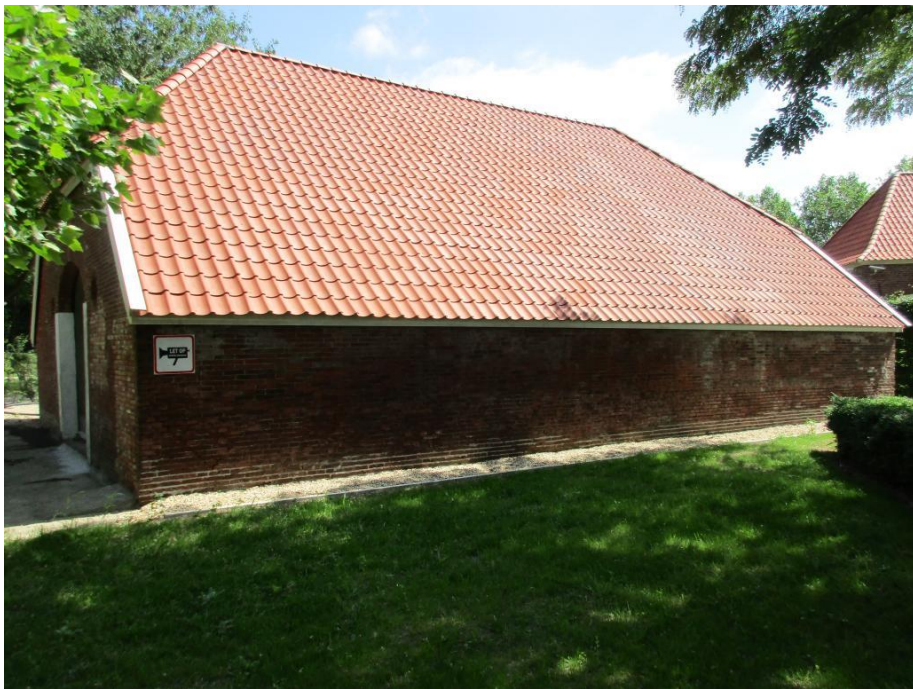
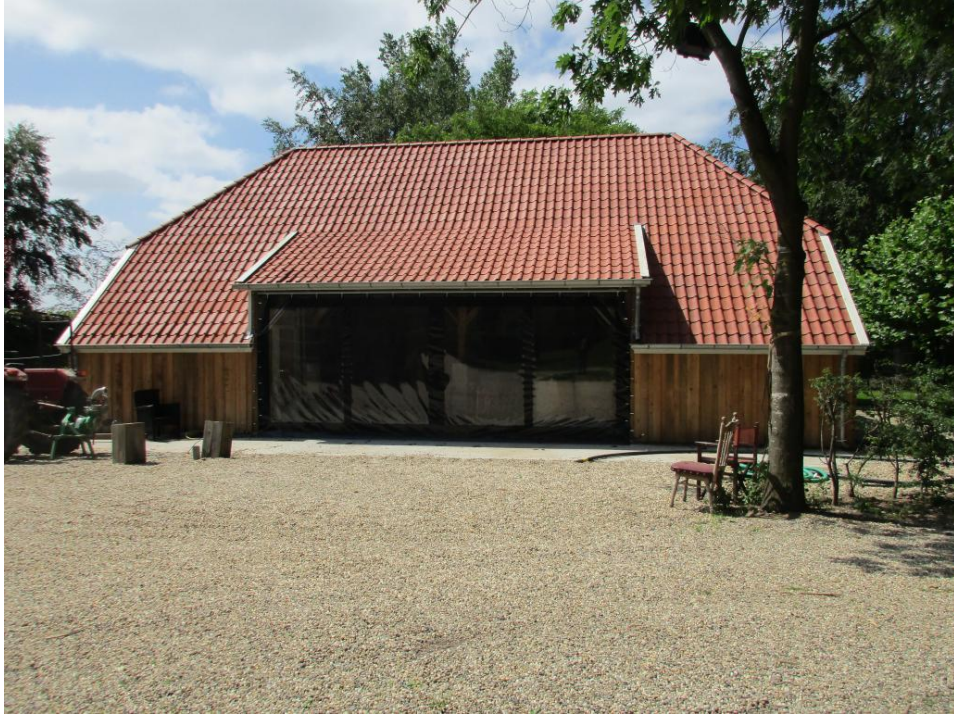
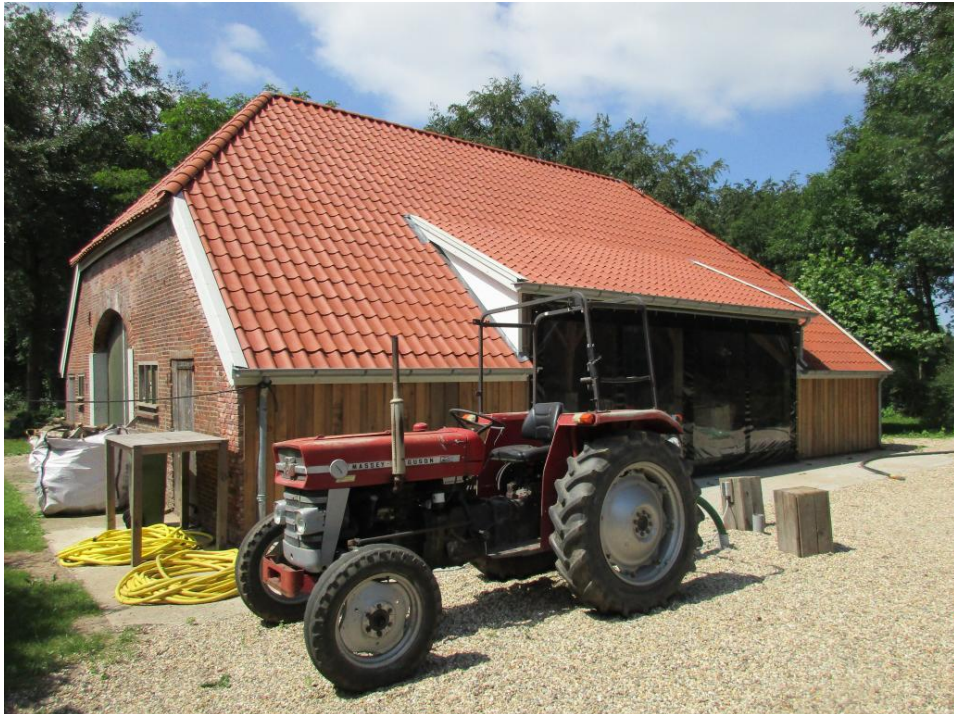
De laatste verbouwing dateert uit 2015 / 2016 door de huidige eigenaar J G Gerritsen. Hij heeft is in oktober 2013 eigenaar geworden van boerderij De Pol. De schuur is toen weer grotendeels hersteld in de originele staat van 1847 / 1882. De aanbouw uit 1970 is verwijderd. De gebinten zijn hersteld alsmede de muren en het metselwerk. De blinde gevel heeft een nieuwe fundering gekregen en is weer redelijk recht geworden. De kapconstructie is geheel vernieuwd. De oude was niet meer te herstellen en geheel verrot en door houtworm aangevreten. Vanwege de toekomstige horecabestemming en om meer verbinding te krijgen met de beeldenkas is aan die zijde een gedeelte hoger uitgevoerd. Door dit ontwerp is de oorspronkelijke vorm wel weer terug gekomen en duidelijk herkenbaar.

*Hieronder staan foto's van de huidige situatie anno 2016*
