**Verkennend en nader bodemonderzoek
Nannoka Vulcanus Industries B.V.
te Doetinchem**

5 april 2006

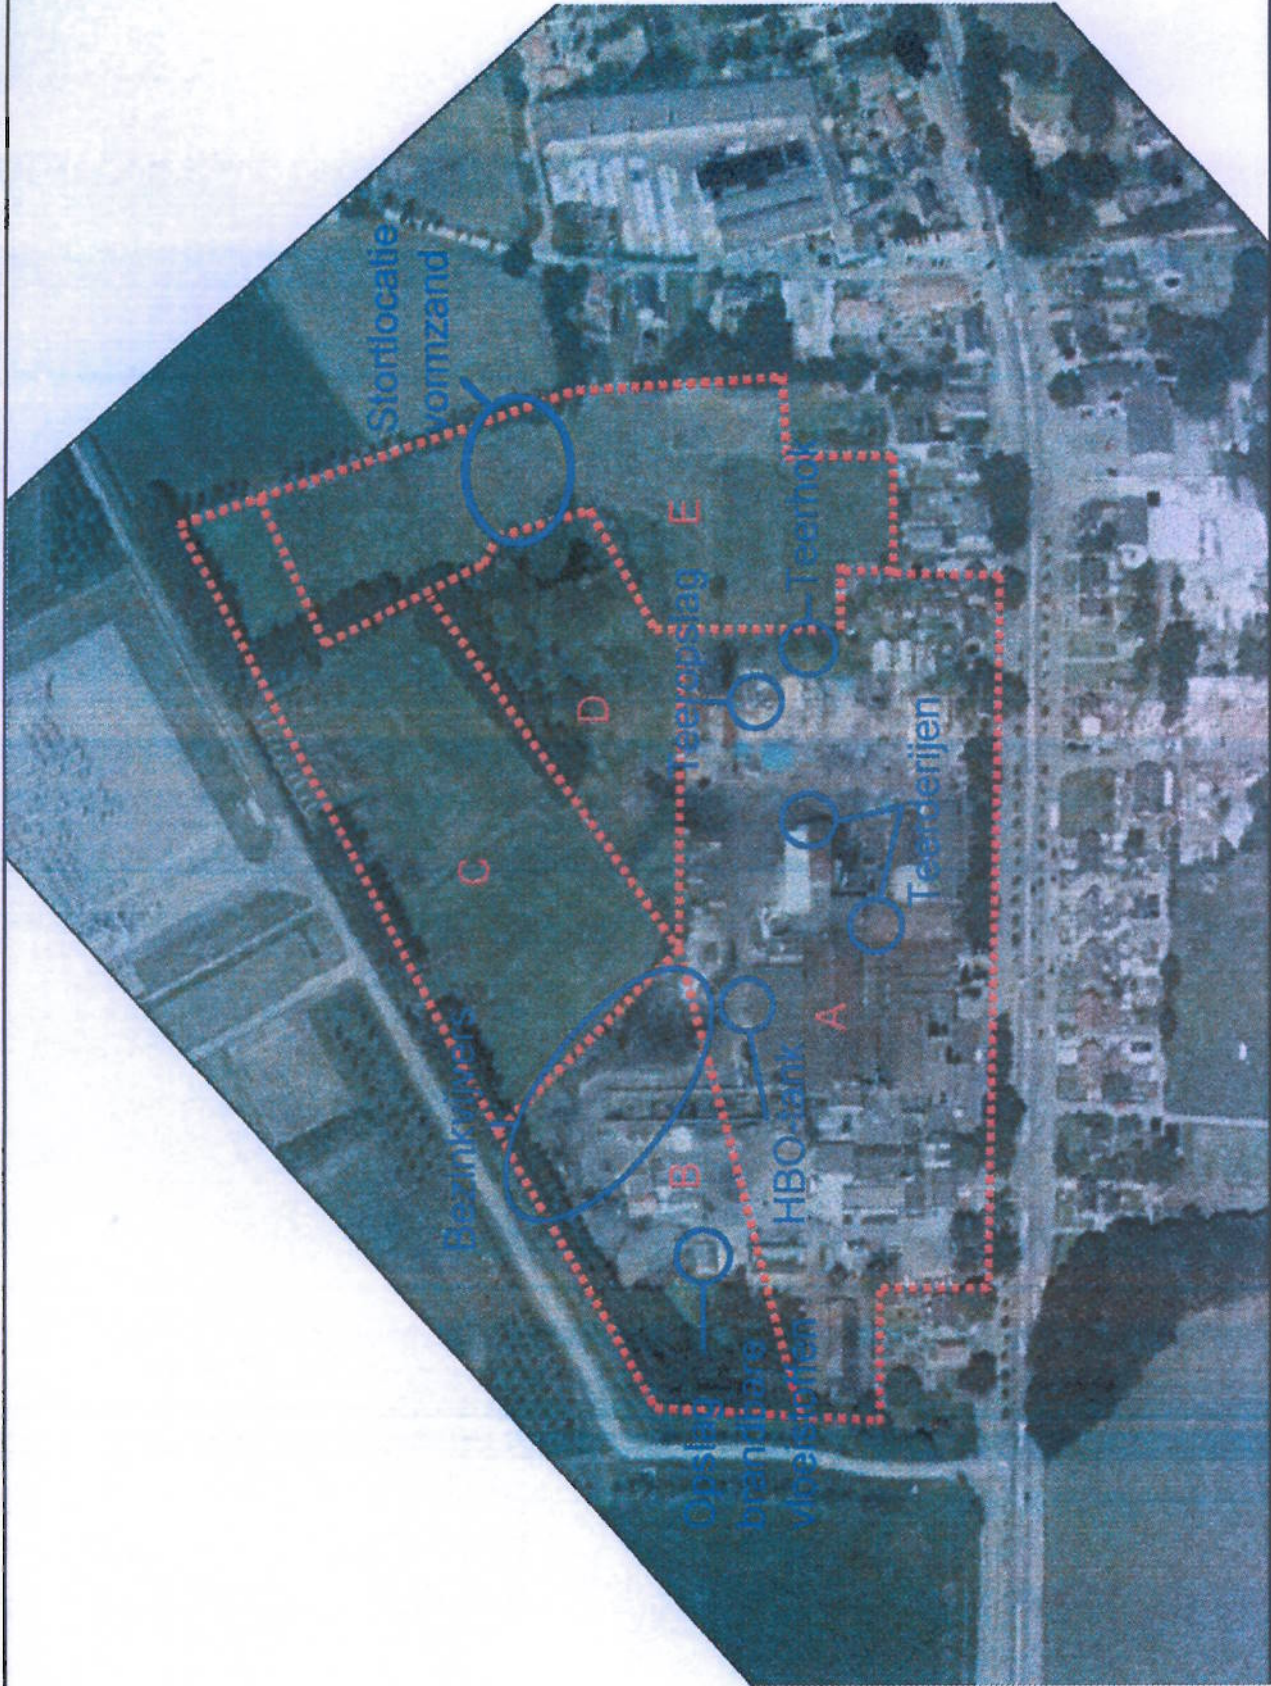
Figuur 2.1 Ligging deellocaties

Alle deellocaties uit Lit. 1 tot en met Lit. 6, aangevuld met overig verdachte deellocaties en de aanwezige analyseresultaten uit voorgaande onderzoeken staan samengevat in tabel 2.1. De ligging van de deellocaties is opgenomen in figuur 2.1 en tevens in bijlage 3.

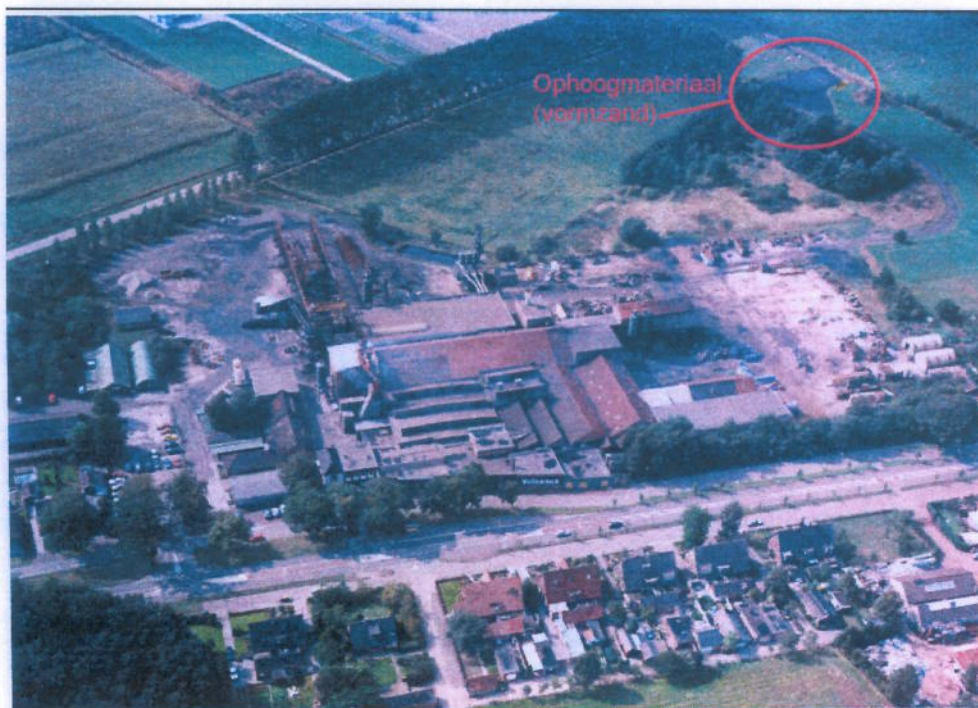
Figuur 5.9 Opgebracht materiaal deellocatie E (luchtfoto omstreeks 1960)

Tijdens de boorwerkzaamheden is vanaf het maaiveld tot aan circa 4 à 5 meter -mv een ophooglaag aangetroffen. De ophooglaag bestaat voornamelijk uit vormzand. In figuur 5.9 is een luchtfoto weergegeven waarop het opgebrachte materiaal duidelijk is waar te nemen. In de ophooglaag worden tevens plaatselijk kooldeeltjes, slakken en puindeeltjes aangetroffen. Visueel zijn de zintuiglijke waarnemingen opgenomen in bijlage 6.
