Watertoets

Bouwplan a/d Lubberslaan 18 en 19
te Doetinchem

Titel	Watertoets bouwplannen a/d Lubberslaan te Doetinchem
Opdrachtgever	Econsultancy B.V.
Projectleider/ auteur	Ir. J. van Lindert/ ing. M. Drost.
Projectnummer	2009-016
Status	Concept, versie 1

Projectnummer: 2009-016
Documentnaam: R01-2009-016-C01

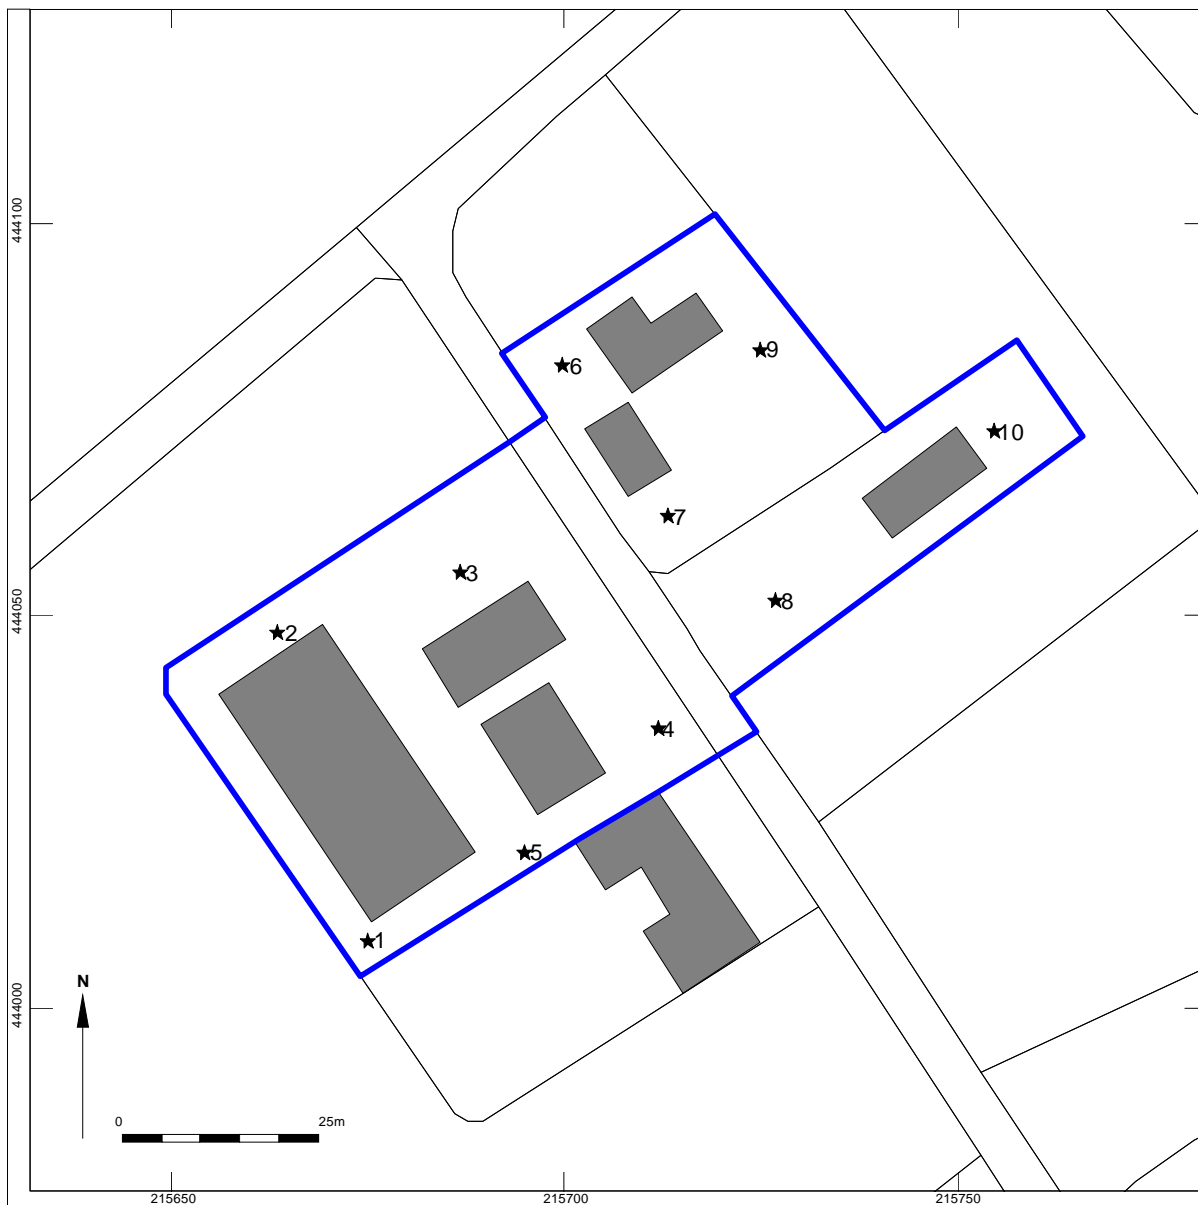
Afbeelding 2 Boorpuntenkaart. Door: E.M. ten Broeke.

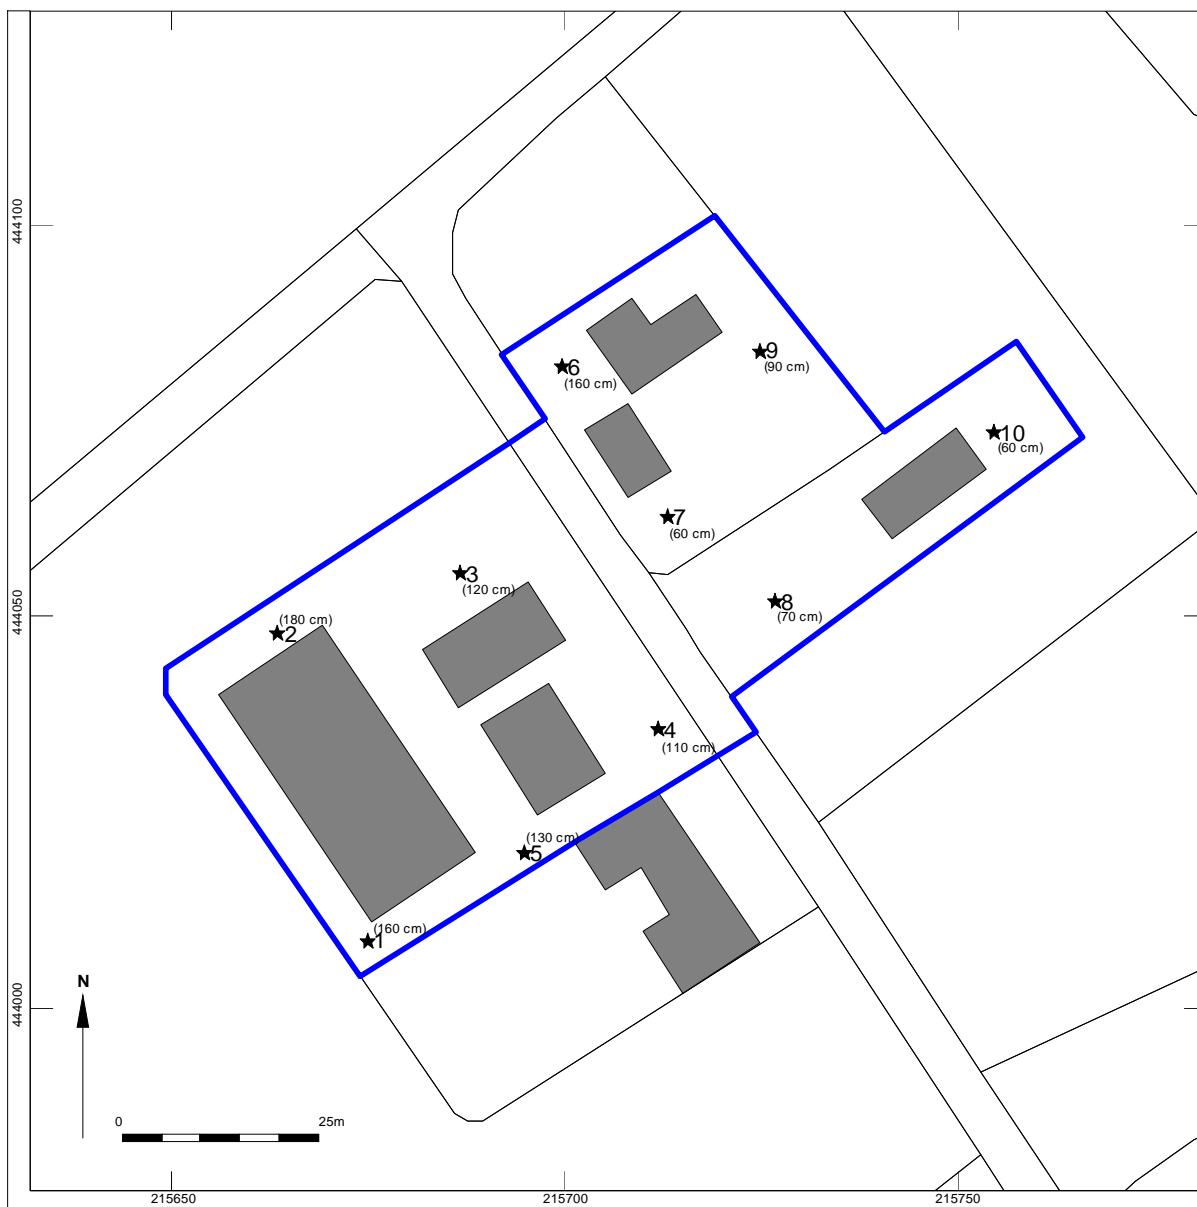
Afbeelding 3 Maximale verstoringsdiepte ten opzichte van het huidige maaiveld. Door: E.M. ten Broeke.
