**Adviezen voor de renovatie van de kruising Haarweg,  
Kruisbergseweg, Kruisbergsezijweg, Velswijkse weg  
in de gemeente Doetinchem**

Opdrachtgever:  
Harold Appelo, Ecoloog  
Gemeente Doetinchem

Uitvoerende:  
Ing. Henriette van der Loo, ecologisch adviseur  
Ecoburo van der Loo  
Klootsemastraat 65  
Doetinchem  
Tel. 0314 - 345293

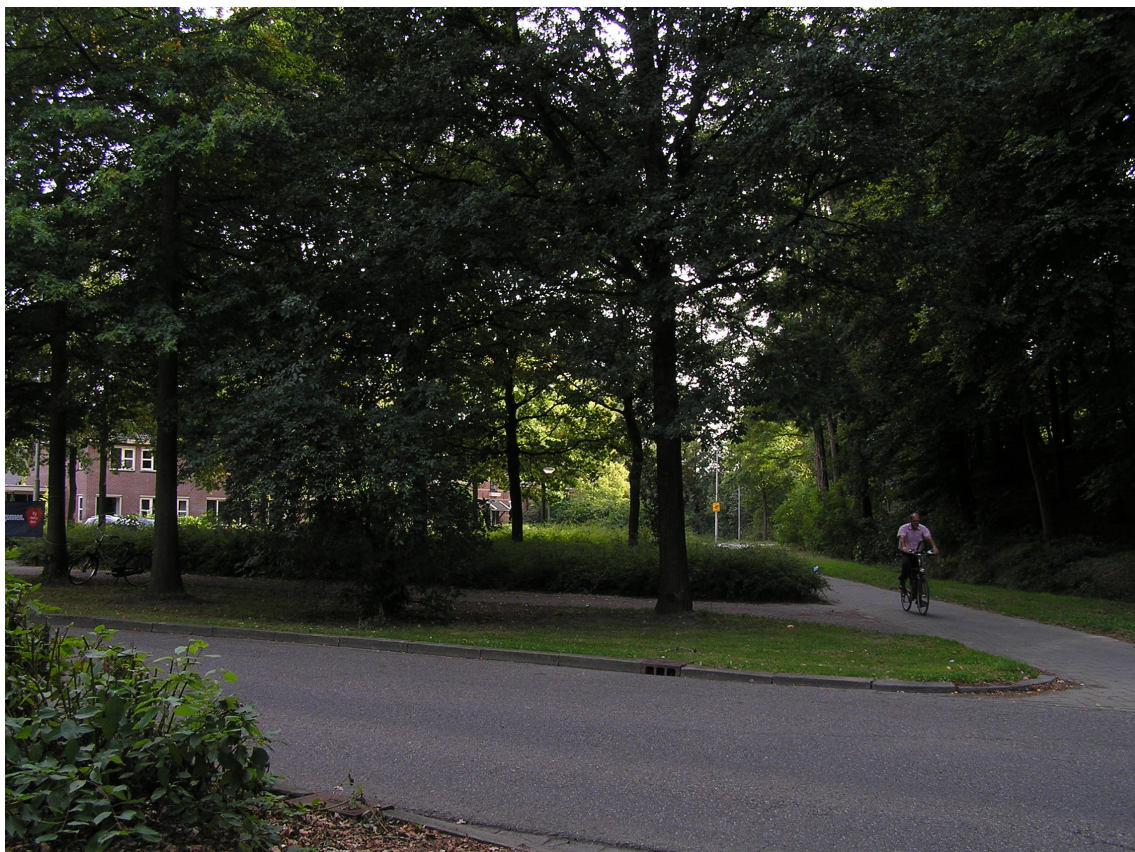
Kruising vanuit het zuiden bekeken
