Akkermansweg 6 'Dekkershuis'

- 1106, gelegen in Gaanderen.
- Oorsp. functie : Boerderij.
 Huidige functie : Woonhuis (met tussenlid verbonden aan 6A).
 Gebouwtype : Boerderij.
 Bouwperiode : 1899 (sluitsteen) kern mogelijk 18e eeuw.
 Bouwstijl : Traditioneel ambachtelijke streekeigen bouwstijl.
 Status : Geen status.
 Cult.hist. waarde : Hoog.
 Waardering : Beeldbepalend.
 Event. bijgeb. : Ja, namelijk een stal en een hooiberg.

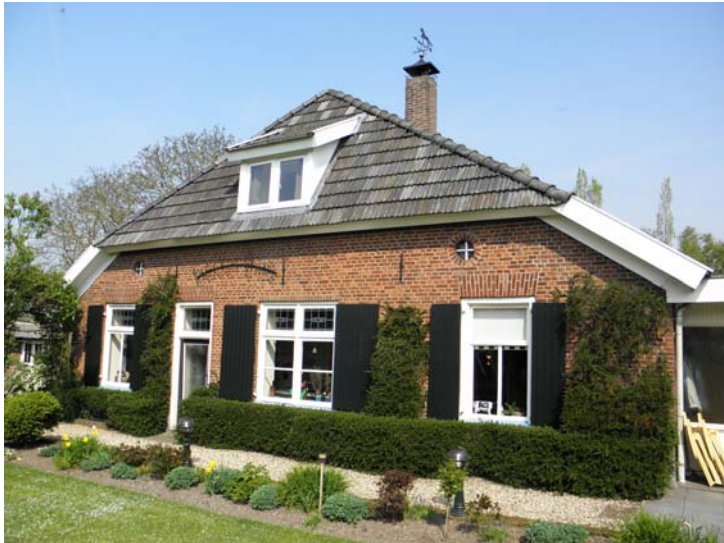
Volgnr.	:	4
Bron	:	BidGD: 83; GEM
Opbouw score hoofdgebouw		
Bouwstijl	:	Redelijk (2 punten telt 3 x)
Gaafheid	:	Bepaalde verminderingen (1 punt telt 3 x)
Cult.hist. waarde	:	Hoog (2 punten telt 3 x)
Monumentale waarde	:	Hoog (2 punten telt 2 x)
Score hoofdgebouw	:	19
Opbouw score bijgebouw		
Bouwstijl	:	Geen (0 punten telt 2 x)
Gaafheid	:	Bepaalde verminderingen (1 punt telt 2 x)
Cult.hist. waarde	:	Positief (1 punt telt 2 x)
Monumentale waarde	:	Positief (1 punt telt 1 x)
Score bijgebouw	:	5
Score complex	:	4
Score totaal	:	28

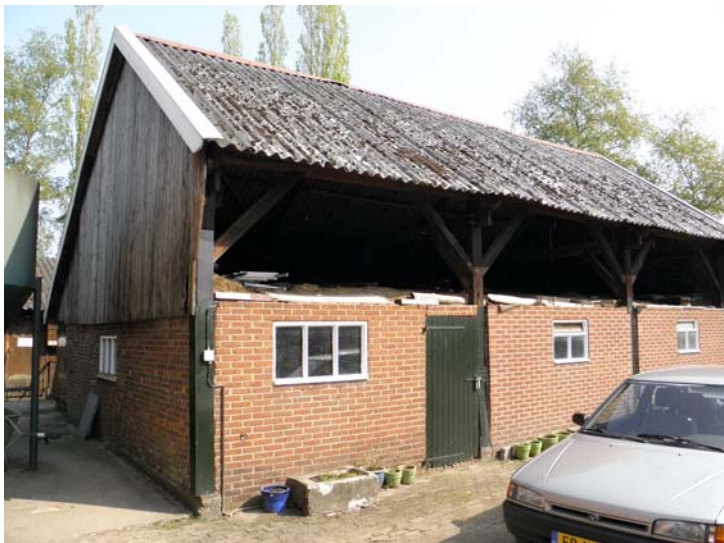
Bijgebouw met cultuurhistorische waarde

- Categorie : Stal.
 Cult.hist. waarde : Positief.

- Categorie : Hooiberg.

- Waardering : Het ensemble is gaaf / compleet.
 Landschapsstructuur : Essenlandschap

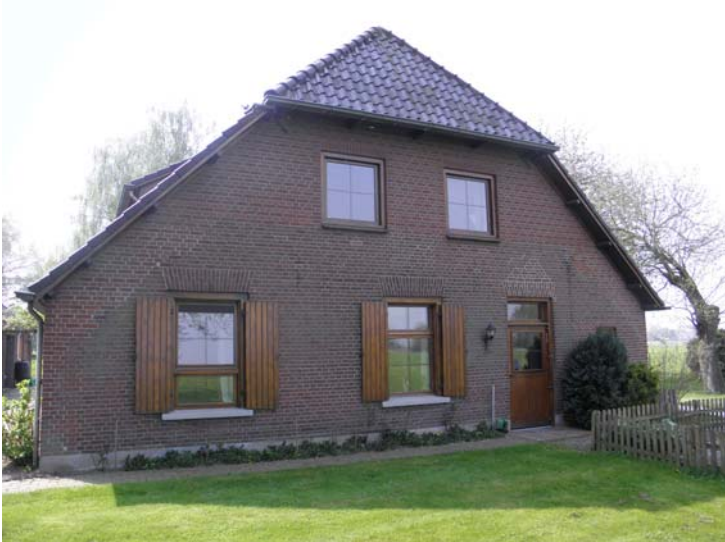
Akkermansweg 8

- Oorsp. functie : Boerderij.
- Huidige functie : Woonhuis.
- Gebouwtype : Boerderij.
- Bouwperiode : Voor 1800 (kern, twee vertimmerde kruiskozijnen in voorgevel).
- Bouwstijl : Traditioneel ambachtelijke streekeigen bouwstijl.
- Status : Potentieel Karakteristiek Object.
- Cult.hist. waarde : Hoog.
- Waardering : Beeld ondersteunend.
- Event. bijgeb. : Ja, namelijk een schuur.

- Waardering : De ensemblewaarde is neutraal.
- Landschaps-structuur : Essenlandschap

Volgnr.	:		6
Bron	:	BHD	
Opbouw score hoofdgebouw			
Bouwstijl	:	Gewoon (1 punt telt 3 x)	
Gaafheid	:	Forse verminkingen (0 punten telt 3 x)	
Cult.hist. waarde	:	Hoog (2 punten telt 3 x)	
Monumentale waarde	:	Positief (1 punt telt 2 x)	
Score hoofdgebouw	:	11	
Score complex	:	2	
Score totaal	:	13

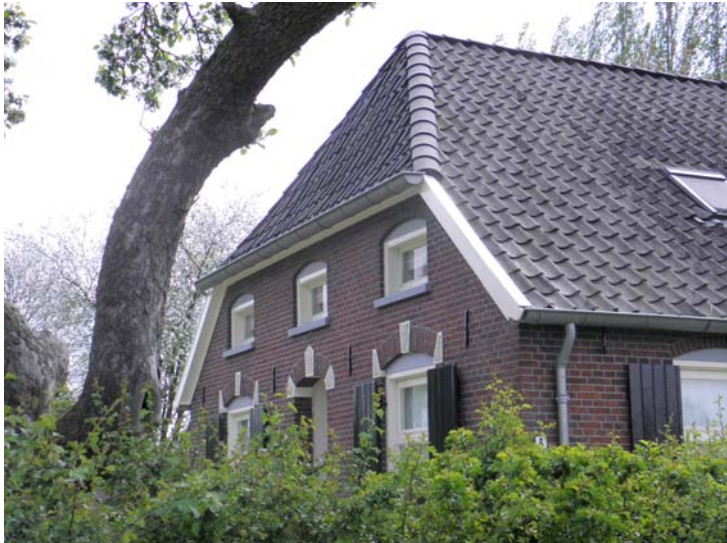
Binnenweg 6

- Oorsp. functie : Boerderij.
- Huidige functie : Woonhuis.
- Gebouwtype : Boerderij.
- Bouwperiode : 1900-1940.
- Bouwstijl : Streekeigen bouwstijl met invloeden van neorenaissance.
- Status : Geen status.
- Cult.hist. waarde : Hoog.
- Waardering : Beeldbepalend.
- Event. bijgeb. : Ja, namelijk een stal en een schuur.

Volgnr.	:	12
Bron	:	GEM
Opbouw score hoofdgebouw		
Bouwstijl	:	Redelijk (2 punten telt 3 x)
Gaafheid	:	Bepaalde verminderingen (1 punt telt 3 x)
Cult.hist. waarde	:	Hoog (2 punten telt 3 x)
Monumentale waarde	:	Positief (1 punt telt 2 x)
Score hoofdgebouw	:	17
Opbouw score bijgebouw		
Bouwstijl	:	Geen (0 punten telt 2 x)
Gaafheid	:	Bepaalde verminderingen (1 punt telt 2 x)
Cult.hist. waarde	:	Positief (1 punt telt 2 x)
Monumentale waarde	:	Positief (1 punt telt 1 x)
Score bijgebouw	:	5
Score complex	:	4
Score totaal	:	26

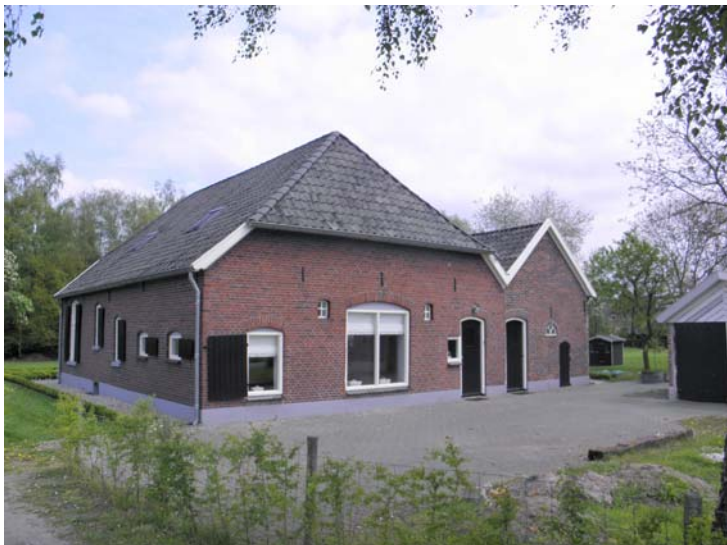
Bijgebouw met cultuurhistorische waarde

- Categorie : Stal.
- Cult.hist. waarde : Positief.

- Waardering : Het ensemble is gaaf / compleet.
- Landschapsstructuur : Essenlandschap

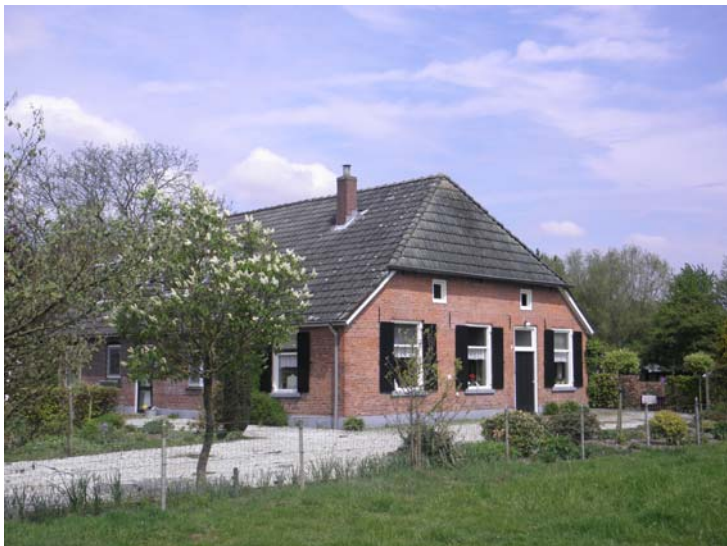
Binnenweg 10,10A 'De Delsink'

1103, gelegen in Gaanderen.
 Oorsp. functie : Boerderij.
 Huidige functie : Woonhuis.
 Gebouwtipe : Boerderij.
 Bouwperiode : 1864.
 Bouwstijl : Traditioneel ambachtelijke streekeigen bouwstijl.
 Status : Geen status.
 Cult.hist. waarde : Hoog.
 Waardering : Beeldbepalend.
 Event. bijgeb. : Ja, namelijk een stal en een schuur.

Volgnr.	:	13
Bron	:	BidGD: 101; GEM
Opbouw score hoofdgebouw		
Bouwstijl	:	Redelijk (2 punten telt 3 x)
Gaafheid	:	Beperkte verminkingen (1 punt telt 3 x)
Cult.hist. waarde	:	Hoog (2 punten telt 3 x)
Monumentale waarde	:	Positief (1 punt telt 2 x)
Score hoofdgebouw	:	17
Opbouw score bijgebouw		
Bouwstijl	:	Gewoon (1 punt telt 2 x)
Gaafheid	:	Beperkte verminkingen (1 punt telt 2 x)
Cult.hist. waarde	:	Positief (1 punt telt 2 x)
Monumentale waarde	:	Positief (1 punt telt 1 x)
Score bijgebouw	:	7
Score complex	:	4
Score totaal	:	28

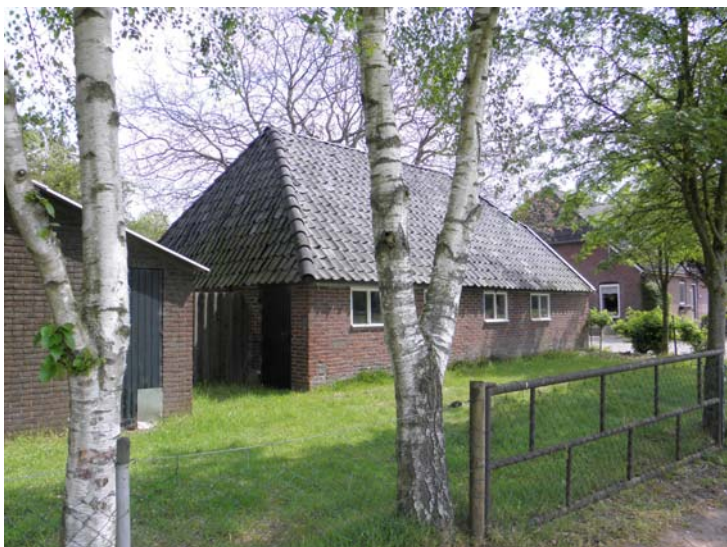
Bijgebouw met cultuurhistorische waarde

Categorie : Stal.
 Cult.hist. waarde : Positief.

Waardering : Het ensemble is gaaf / compleet.
 Landschaps-structuur : Essenlandschap

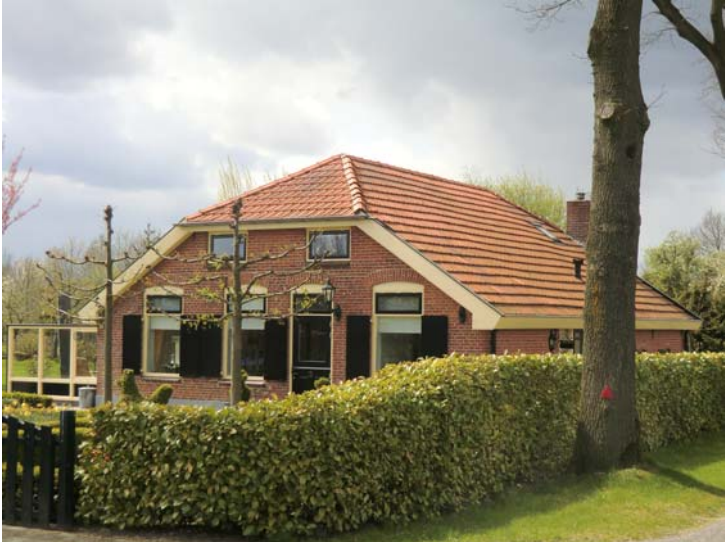
Heidedijk 9

- 1106, gelegen in Gaanderen.
- Oorsp. functie : Boerderij.
 - Huidige functie : Woonhuis.
 - Gebouwtype : Boerderij.
 - Bouwperiode : 1850-1900 (mogelijk oudere kern).
 - Bouwstijl : Traditoneel ambachtelijke streekeigen bouwstijl.
 - Status : Geen status.
 - Cult.hist. waarde : Positief.
 - Waardering : Beeldbepalend.
 - Event. bijgeb. : Ja, namelijk een schuur.

Volgnr.	:	18
Bron	:	GEM
Opbouw score hoofdgebouw		
Bouwstijl	:	Redelijk (2 punten telt 3 x)
Gaafheid	:	Bepaalde verminderingen (1 punt telt 3 x)
Cult.hist. waarde	:	Positief (1 punt telt 3 x)
Monumentale waarde	:	Positief (1 punt telt 2 x)
Score	:	14
hoofdgebouw		
Opbouw score bijgebouw		
Bouwstijl	:	Gewoon (1 punt telt 2 x)
Gaafheid	:	Bepaalde verminderingen (1 punt telt 2 x)
Cult.hist. waarde	:	Positief (1 punt telt 2 x)
Monumentale waarde	:	Geen (0 punten telt 1 x)
Score	:	6
bijgebouw		
Score complex	:	4
Score totaal	:	24

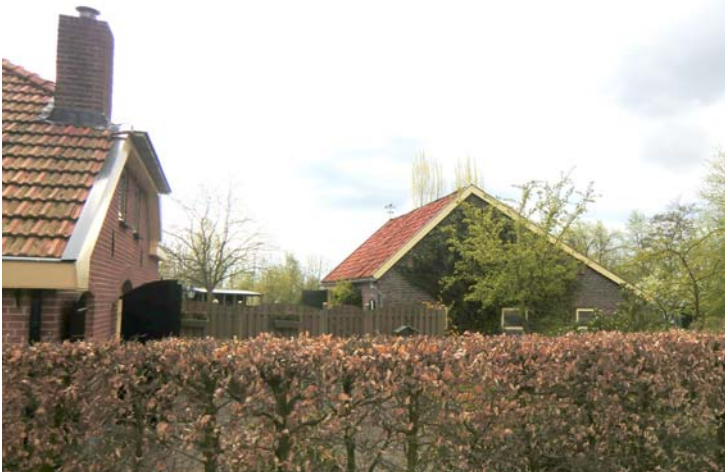
Bijgebouw met cultuurhistorische waarde

- Categorie : Schuur.
- Cult.hist. waarde : Positief.

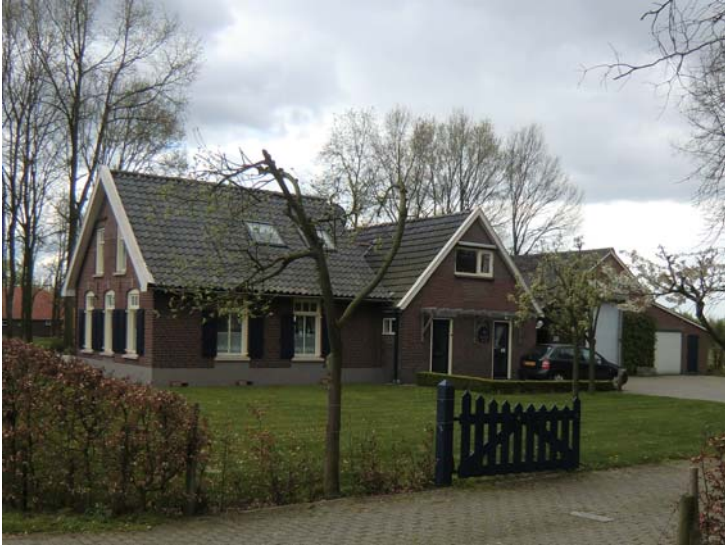
Heidedijk 13

Oorsp. functie : Boerderij.
 Huidige functie : Woonhuis.
 Gebouwtype : Boerderij.
 Bouwperiode : 1850-1900.
 Bouwstijl : Traditioneel ambachtelijke streekeigen bouwstijl.
 Status : Geen status.
 Cult.hist. waarde : Hoog.
 Waardering : Beeldbepalend.
 Event. bijgeb. : Ja, namelijk een hooiberg en een schuur.

Volgnr.	:	21
Bron	:	GEM
Opbouw score hoofdgebouw		
Bouwstijl	:	Redelijk (2 punten telt 3 x)
Gaafheid	:	Gaaf (2 punten telt 3 x)
Cult.hist. waarde	:	Hoog (2 punten telt 3 x)
Monumentale waarde	:	Positief (1 punt telt 2 x)
Score hoofdgebouw	:	20
Opbouw score bijgebouw		
Bouwstijl	:	Geen (0 punten telt 2 x)
Gaafheid	:	Beperkte verminkingen (1 punt telt 2 x)
Cult.hist. waarde	:	Hoog (2 punten telt 2 x)
Monumentale waarde	:	Positief (1 punt telt 1 x)
Score bijgebouw	:	7
Score complex	:	4
Score totaal	:	31

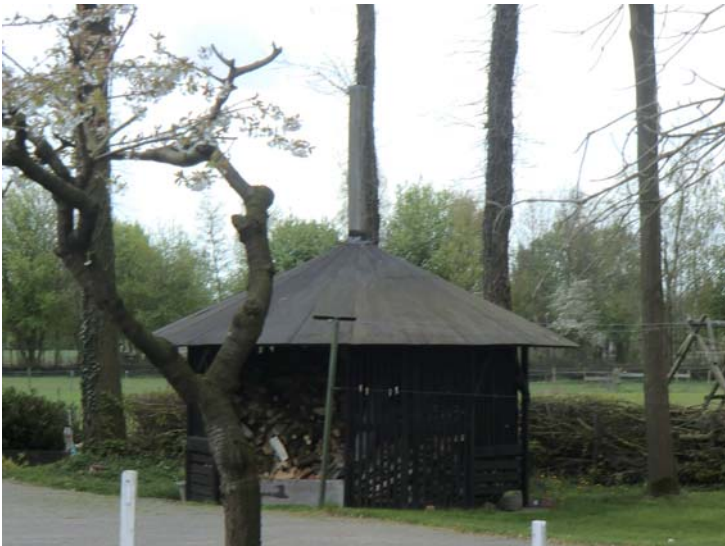
Bijgebouw met cultuurhistorische waarde

Categorie : Hooiberg.
 Cult.hist. waarde : Hoog.

Waardering : Het ensemble is gaaf / compleet.
 Landschaps-structuur : Essenlandschap

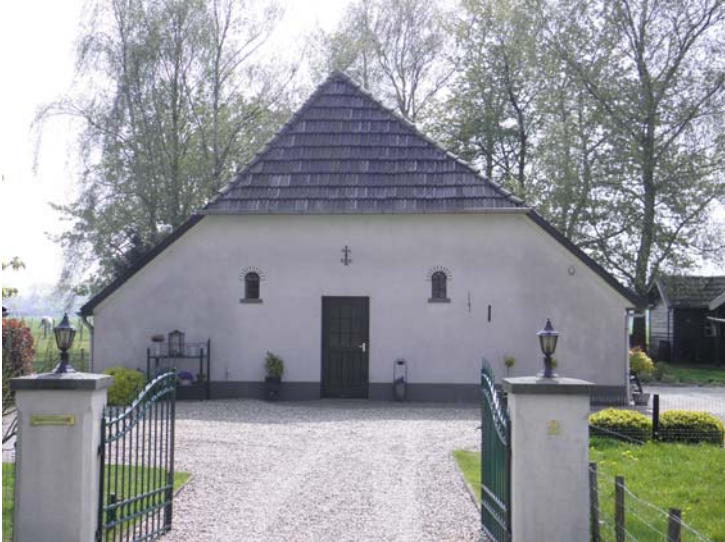
Hertelerweg 2

- Oorsp. functie : Boerderij.
- Huidige functie : Woonhuis.
- Gebouwtype : Boerderij.
- Bouwperiode : 1850-1900 (mogelijk oudere kern).
- Bouwstijl : Traditioneel ambachtelijke streekeigen bouwstijl.
- Status : Geen status.
- Cult.hist. waarde : Positief.
- Waardering : Beeldbepalend.
- Event. bijgeb. : Ja, namelijk een schuur.

Volgnr.	:	22
Bron	:	GEM
Opbouw score hoofdgebouw		
Bouwstijl	:	Gewoon (1 punt telt 3 x)
Gaafheid	:	Bepaalde verminkingen (1 punt telt 3 x)
Cult.hist. waarde	:	Positief (1 punt telt 3 x)
Monumentale waarde	:	Positief (1 punt telt 2 x)
Score hoofdgebouw	:	11
Score complex	:	4
Score totaal	:	15

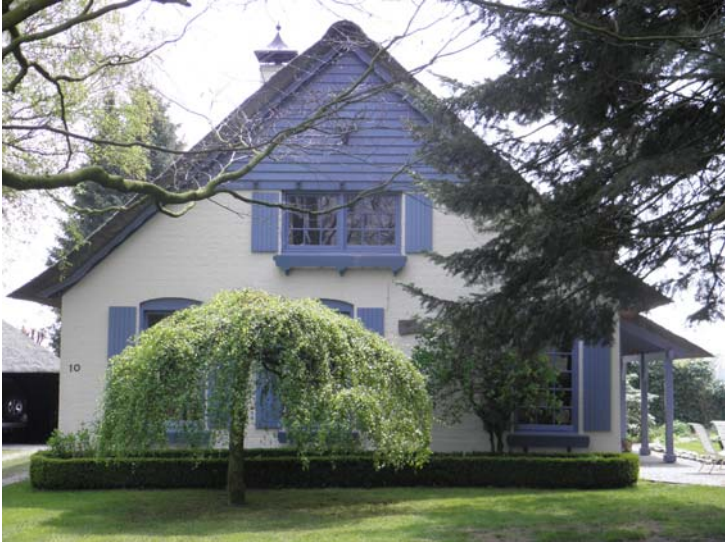
Hertelerweg 10

1106, gelegen in Gaanderen.
 Oorsp. functie : Boerderij.
 Huidige functie : Woonhuis.
 Gebouwtype : Boerderij.
 Bouwperiode : 1850-1900.
 Bouwstijl : Traditioneel ambachtelijke streekeigen bouwstijl.
 Status : Geen status.
 Cult.hist. waarde : Positief.
 Waardering : Beeldbepalend.
 Event. bijgeb. : Ja, namelijk een hooiberg en een schuur.

Volgnr.	:	28
Bron	:	GEM
Opbouw score hoofdgebouw		
Bouwstijl	:	Gewoon (1 punt telt 3 x)
Gaafheid	:	Beperkte verminderingen (1 punt telt 3 x)
Cult.hist. waarde	:	Positief (1 punt telt 3 x)
Monumentale waarde	:	Positief (1 punt telt 2 x)
Score hoofdgebouw	:	11
Opbouw score bijgebouw		
Bouwstijl	:	Gewoon (1 punt telt 2 x)
Gaafheid	:	Gaaf (2 punten telt 2 x)
Cult.hist. waarde	:	Hoog (2 punten telt 2 x)
Monumentale waarde	:	Hoog (2 punten telt 1 x)
Score bijgebouw	:	12
Score complex	:	4
Score totaal	:	27

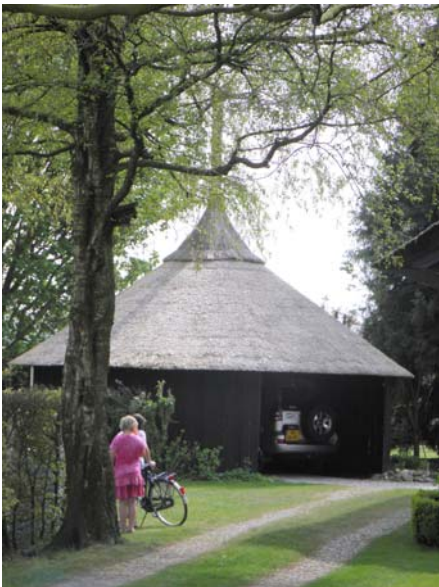
Bijgebouw met cultuurhistorische waarde

Categorie : Hooiberg.
 Cult.hist. waarde : Hoog.

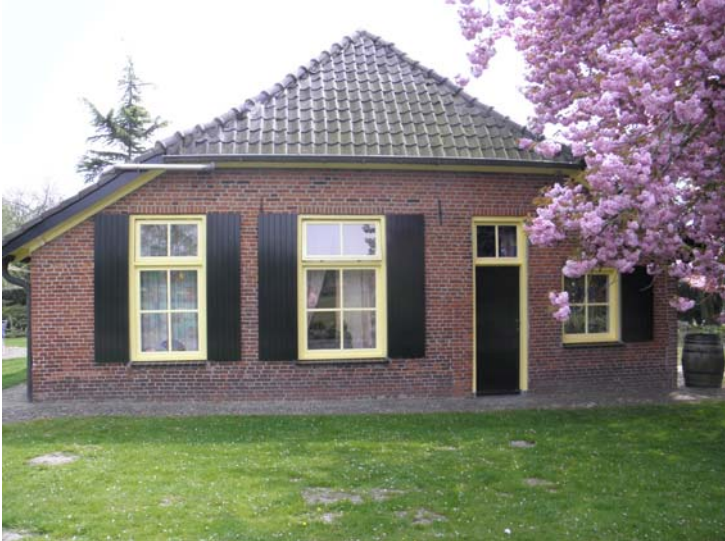
Hertelerweg 12

1106, gelegen in Gaanderen.
 Oorsp. functie : Boerderij.
 Huidige functie : Woonhuis.
 Gebouwtype : Boerderij.
 Bouwperiode : Voor 1800.
 Bouwstijl : Traditioneel ambachtelijke streekeigen bouwstijl.
 Status : Geen status.
 Cult.hist. waarde : Hoog.
 Waardering : Beeldbepalend.
 Event. bijgeb. : Ja, namelijk een hooiberg en een schuur.

Volgnr.	:	29
Bron	:	GEM
Opbouw score hoofdgebouw		
Bouwstijl	:	Gewoon (1 punt telt 3 x)
Gaafheid	:	Bepaalde verminderingen (1 punt telt 3 x)
Cult.hist. waarde	:	Hoog (2 punten telt 3 x)
Monumentale waarde	:	Positief (1 punt telt 2 x)
Score hoofdgebouw	:	14
Opbouw score bijgebouw		
Bouwstijl	:	Gewoon (1 punt telt 2 x)
Gaafheid	:	Gaaf (2 punten telt 2 x)
Cult.hist. waarde	:	Hoog (2 punten telt 2 x)
Monumentale waarde	:	Hoog (2 punten telt 1 x)
Score bijgebouw	:	12
Score complex	:	4
Score totaal	:	30

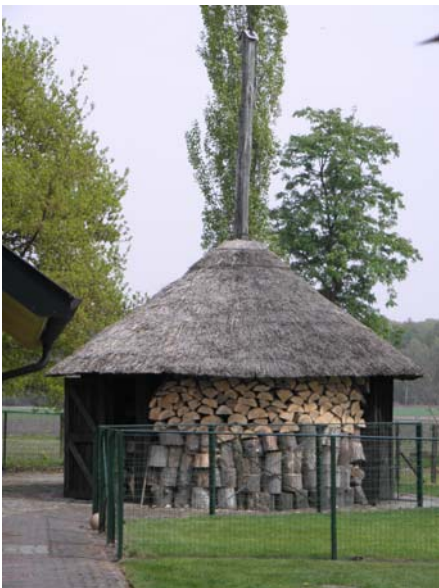
Bijgebouw met cultuurhistorische waarde

Categorie : Hooiberg.
 Cult.hist. waarde : Hoog.

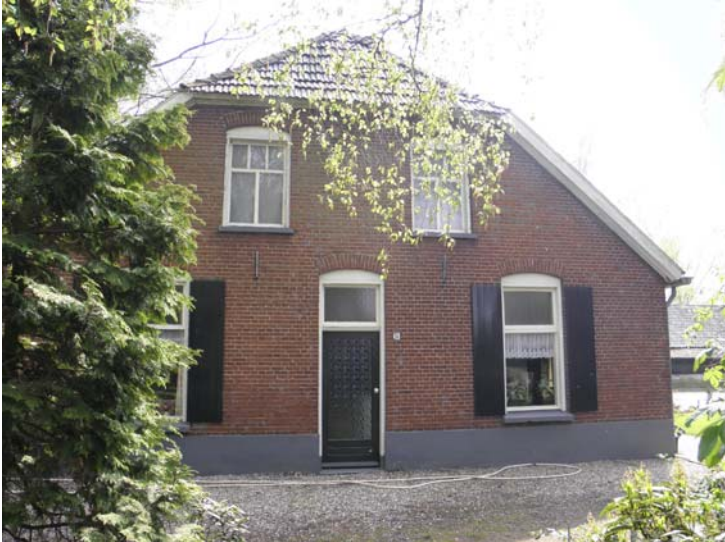
Hertelerweg 16 'Het Herteler'

1106, gelegen in Gaanderen.
 Oorsp. functie : Boerderij.
 Huidige functie : Boerderij.
 Gebouwtype : Boerderij.
 Bouwperiode : 1910.
 Bouwstijl : Traditioneel ambachtelijke streekeigen bouwstijl.
 Status : Geen status.
 Cult.hist. waarde : Positief.
 Waardering : Beeldbepalend.
 Event. bijgeb. : Ja, namelijk een schuur en een stal.

Volgnr.	:	30
Bron	:	BidGD: 87; GEM
Opbouw score hoofdgebouw		
Bouwstijl	:	Gewoon (1 punt telt 3 x)
Gaafheid	:	Beperkte verminkingen (1 punt telt 3 x)
Cult.hist. waarde	:	Positief (1 punt telt 3 x)
Monumentale waarde	:	Positief (1 punt telt 2 x)
Score hoofdgebouw	:	11
Opbouw score bijgebouw		
Bouwstijl	:	Gewoon (1 punt telt 2 x)
Gaafheid	:	Gaaf (2 punten telt 2 x)
Cult.hist. waarde	:	Hoog (2 punten telt 2 x)
Monumentale waarde	:	Positief (1 punt telt 1 x)
Score bijgebouw	:	11
Score complex	:	4
Score totaal	:	26

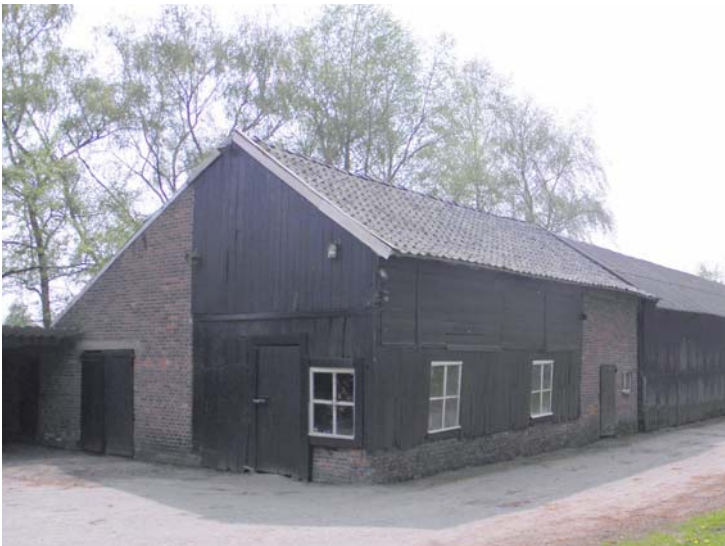
Bijgebouw met cultuurhistorische waarde

Categorie : Schuur.
 Cult.hist. waarde : Hoog.

Waardering : Het ensemble is gaaf / compleet.
 Landschaps-structuur : Essenlandschap

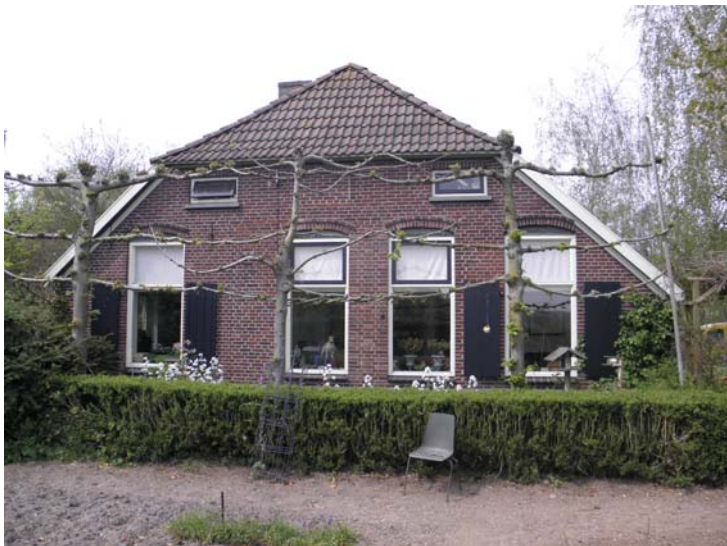
Hertelerweg 17

- Oorsp. functie : Boerderij.
 Huidige functie : Woonhuis.
 Gebouwtype : Boerderij.
 Bouwperiode : Voor 1800 (voorgevel ca. 1900).
 Bouwstijl : Traditioneel ambachtelijke streekeigen bouwstijl.
 Status : Geen status.
 Cult.hist. waarde : Hoog.
 Waardering : Beeldbepalend.
 Event. bijgeb. : Ja, namelijk een stal.

Volgnr.	:	31
Bron	:	GEM
Opbouw score hoofdgebouw		
Bouwstijl	:	Redelijk (2 punten telt 3 x)
Gaafheid	:	Gaaf (2 punten telt 3 x)
Cult.hist. waarde	:	Hoog (2 punten telt 3 x)
Monumentale waarde	:	Positief (1 punt telt 2 x)
Score hoofdgebouw	:	20
Score complex	:	4
Score totaal	:	24

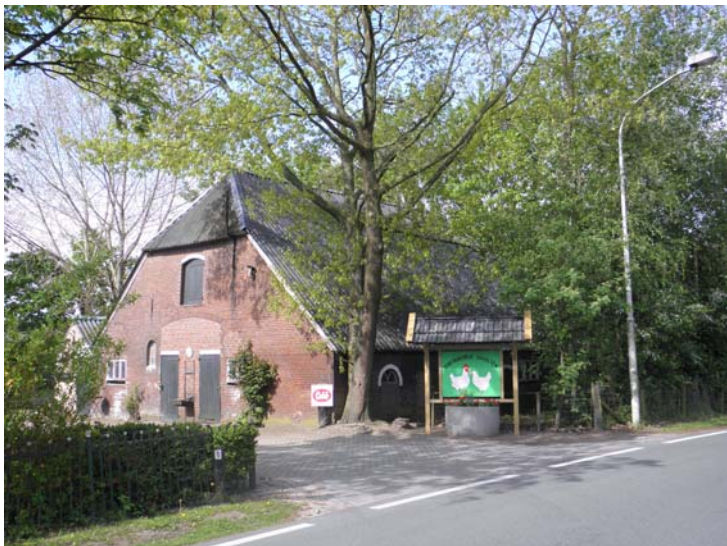
Kerkstraat 6

Oorsp. functie : Stal (hoort bij Kerkstraat 8).
 Huidige functie : Schuur/stal.
 Gebouwtype : Overig.
 Bouwperiode : 1850-1900.
 Bouwstijl : Traditineel ambachtelijke streekeigen bouwstijl.
 Status : Geen status.
 Cult.hist. waarde : Positief.
 Waardering : Beeldbepalend.
 Event. bijgeb. : Nee.

Volgnr.	:	39
Bron	:	GEM
Opbouw score hoofdgebouw		
Bouwstijl	:	Geen (0 punten telt 3 x)
Gaafheid	:	Bepaalde verminkingen (1 punt telt 3 x)
Cult.hist. waarde	:	Positief (1 punt telt 3 x)
Monumentale waarde	:	Positief (1 punt telt 2 x)
Score hoofdgebouw	:	8
Score complex	:	4
Score totaal	:	12

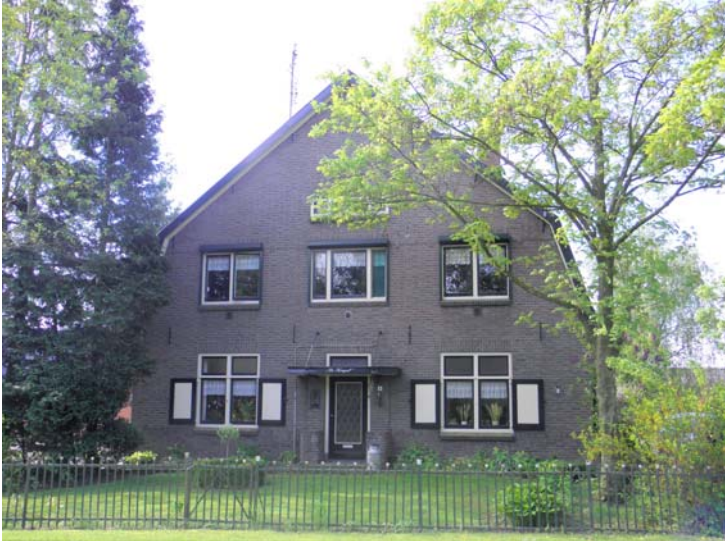
Kerkstraat 8 De bijbehorende stal heeft huisnr. Kerkstraat 6 'De Koepel'

Bouwperiode : 1933.

Bouwsijl : Invloeden van Streekeigen bouwsijl met invloeden van zakelijk expressionisme.

Volgnr.	:	41
Bron	:	BidGD: 77; BHD
Opbouw score hoofdgebouw		
Bouwsijl	:	Redelijk (2 punten telt 3 x)
Gaafheid	:	Gaaf (2 punten telt 3 x)
Cult.hist. waarde	:	Positief (1 punt telt 3 x)
Monumentale waarde	:	Hoog (2 punten telt 2 x)
Score hoofdgebouw	:	19
Score complex	:	4
Score totaal	:	23

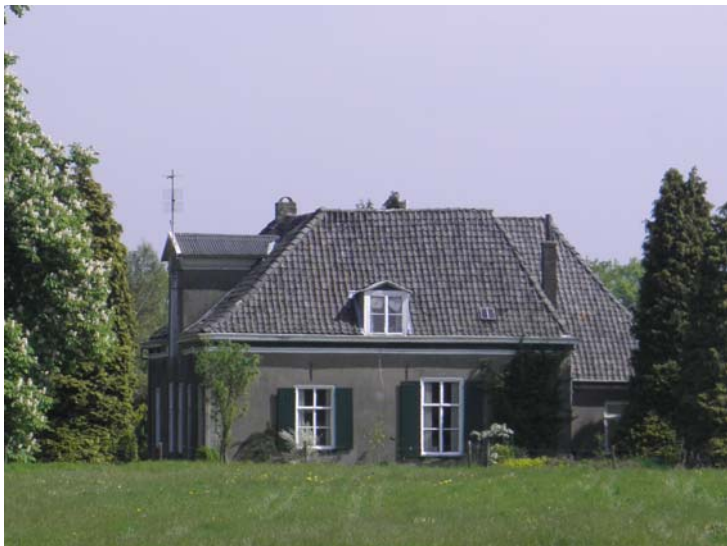
Kerkstraat 13 'Huize Het Rekhem'

Oorsp. functie : Boerderij.
 Huidige functie : Woonhuis.
 Gebouwtype : Boerderij.
 Bouwperiode : Voor 1800 (kern).
 Bouwstijl : Streekeigen bouwstijl met invloeden van eclecticisme.
 Status : Geen status.
 Cult.hist. waarde : Hoog.
 Waardering : Beeldbepalend.
 Event. bijgeb. : Ja, namelijk een bijgebouw uit de categorie 'overig'.

Volgnr.	:	43
Bron	:	BidGD: 119; BHD
Opbouw score hoofdgebouw		
Bouwstijl	:	Hoogwaardig (3 punten telt 3 x)
Gaafheid	:	Gaaf (2 punten telt 3 x)
Cult.hist. waarde	:	Hoog (2 punten telt 3 x)
Monumentale waarde	:	Hoog (2 punten telt 2 x)
Score hoofdgebouw	:	25
Score complex	:	4
Score totaal	:	29

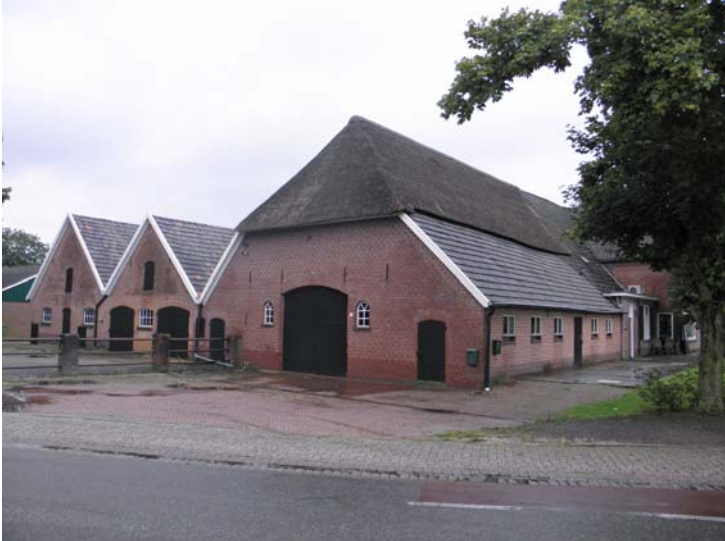
Kerkstraat 71

1105, gelegen in Gaanderen.
 Oorsp. functie : Boerderij.
 Huidige functie : Boerderij.
 Gebouwtype : Boerderij.
 Bouwperiode : 1800-1850.
 Bouwstijl : Traditioneel ambachtelijke streekeigen bouwstijl.
 Status : Geen status.
 Cult.hist. waarde : Hoog.
 Waardering : Beeldbepalend.
 Event. bijgeb. : Ja, namelijk een stal en een schuur.

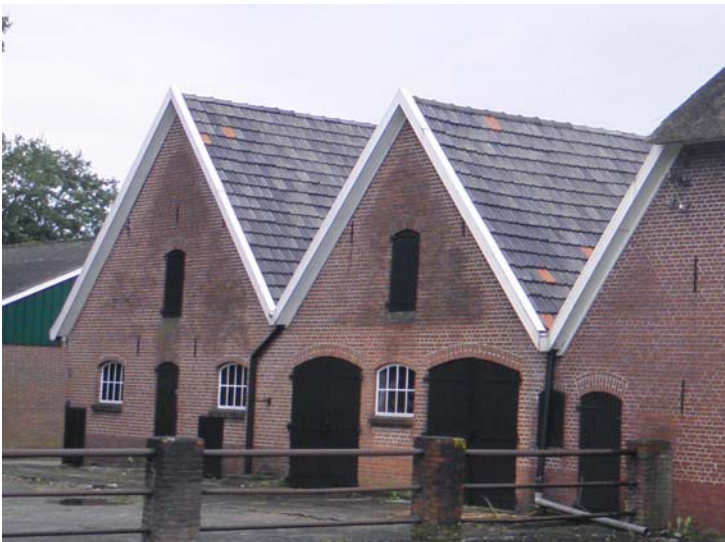
Bijgebouw met cultuurhistorische waarde

Categorie : Stal.
 Cult.hist. waarde : Hoog.

Volgnr.	:	45
Bron	:	BidGD: 80; GEM
Opbouw score hoofdgebouw		
Bouwstijl	:	Redelijk (2 punten telt 3 x)
Gaafheid	:	Bepaalde verminkingen (1 punt telt 3 x)
Cult.hist. waarde	:	Hoog (2 punten telt 3 x)
Monumentale waarde	:	Positief (1 punt telt 2 x)
Score hoofdgebouw	:	17
Opbouw score bijgebouw		
Bouwstijl	:	Gewoon (1 punt telt 2 x)
Gaafheid	:	Gaaf (2 punten telt 2 x)
Cult.hist. waarde	:	Hoog (2 punten telt 2 x)
Monumentale waarde	:	Positief (1 punt telt 1 x)
Score bijgebouw	:	11
Score complex	:	4
Score totaal	:	32

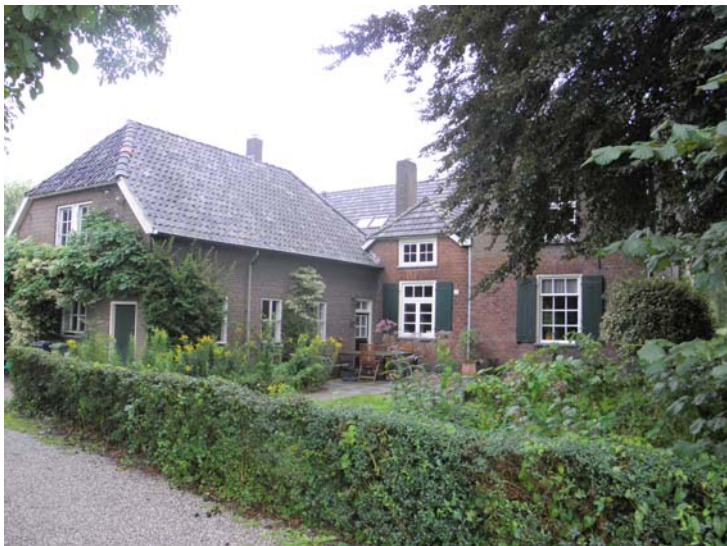
Kerkstraat 91

Oorsp. functie : Boerderij.
 Huidige functie : Woonboerderij en groepsaccomodatie.
 Gebouwtype : Boerderij.
 Bouwperiode : 1800-1850.
 Bouwstijl : Traditineel ambachtelijke streekeigen bouwstijl.
 Status : Geen status.
 Cult.hist. waarde : Hoog.
 Waardering : Beeldbepalend.
 Event. bijgeb. : Ja, namelijk een schuur.

Volgnr.	:	47
Bron	:	BHD
Opbouw score hoofdgebouw		
Bouwstijl	:	Redelijk (2 punten telt 3 x)
Gaafheid	:	Bepaalde verminkingen (1 punt telt 3 x)
Cult.hist. waarde	:	Hoog (2 punten telt 3 x)
Monumentale waarde	:	Positief (1 punt telt 2 x)
Score hoofdgebouw	:	17
Score complex	:	4
Score totaal	:	21

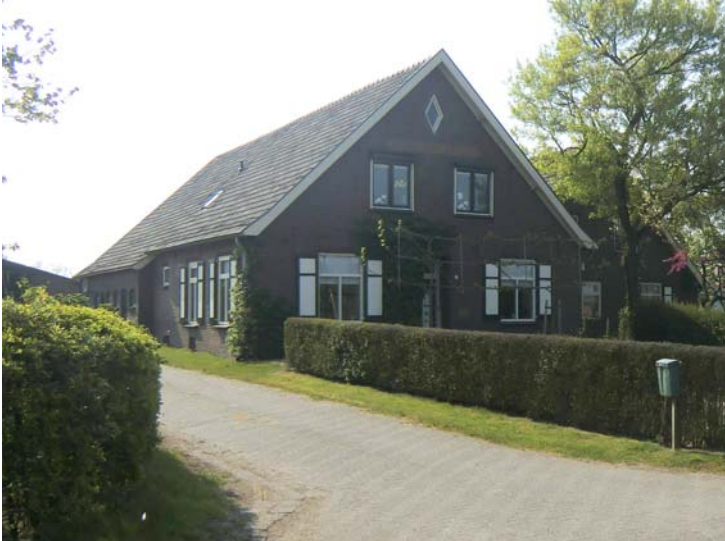
Oude Pinnedijk 2 'Bouwlust'

1106, gelegen in Gaanderen.
 Oorsp. functie : Boerderij.
 Huidige functie : Boerderij.
 Gebouwtype : Boerderij.
 Bouwperiode : 1927.
 Bouwstijl : Streekeigen bouwstijl met invloeden van zakelijk expressionisme.
 Status : Potentieel Karakteristiek Object.
 Cult.hist. waarde : Hoog.
 Waardering : Beeldbepalend.
 Event. bijgeb. : Ja, namelijk een schuur en een bijgebouw uit de categorie 'overig'.

Volgnr.	:	57
Bron	:	BidGD: 87; BHD
Opbouw score hoofdgebouw		
Bouwstijl	:	Redelijk (2 punten telt 3 x)
Gaafheid	:	Gaaf (2 punten telt 3 x)
Cult.hist. waarde	:	Hoog (2 punten telt 3 x)
Monumentale waarde	:	Positief (1 punt telt 2 x)
Score hoofdgebouw	:	20
Opbouw score bijgebouw		
Bouwstijl	:	Redelijk (2 punten telt 2 x)
Gaafheid	:	Gaaf (2 punten telt 2 x)
Cult.hist. waarde	:	Positief (1 punt telt 2 x)
Monumentale waarde	:	Positief (1 punt telt 1 x)
Score bijgebouw	:	11
Score complex	:	4
Score totaal	:	35

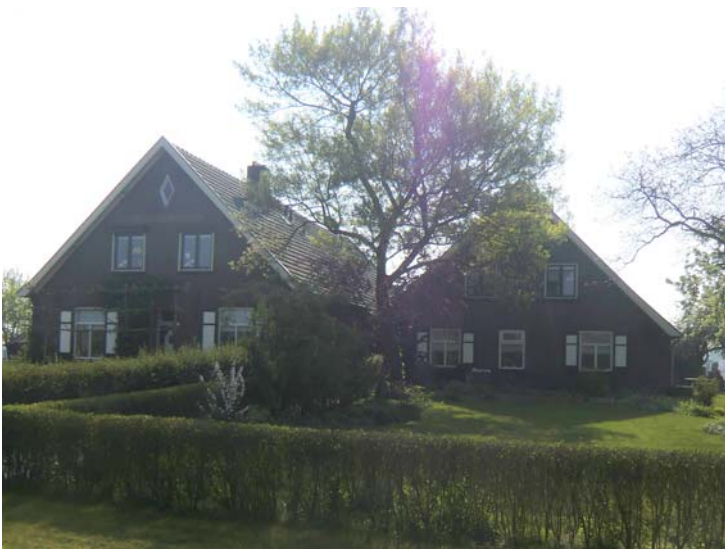
Bijgebouw met cultuurhistorische waarde

Categorie : Schuur.
 Cult.hist. waarde : Positief.

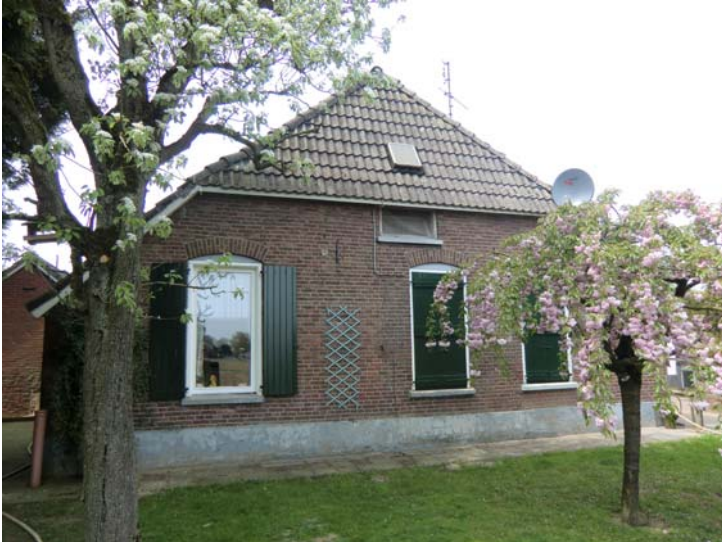
Peppelmansdijk 20

- Oorsp. functie : Boerderij.
- Huidige functie : Boerderij.
- Gebouwtype : Boerderij.
- Bouwperiode : 1850-1900.
- Bouwstijl : Traditioneel ambachtelijke streekeigen bouwstijl.
- Status : Geen status.
- Cult.hist. waarde : Hoog.
- Waardering : Beeldbepalend.
- Event. bijgeb. : Ja, namelijk een hooiberg en een aantal verschillende andere opstallen.

Volgnr.	:	74
Bron	:	BidGD: 93; GEM
Opbouw score hoofdgebouw		
Bouwstijl	:	Gewoon (1 punt telt 3 x)
Gaafheid	:	Gaaf (2 punten telt 3 x)
Cult.hist. waarde	:	Hoog (2 punten telt 3 x)
Monumentale waarde	:	Hoog (2 punten telt 2 x)
Score hoofdgebouw	:	19
Opbouw score bijgebouw		
Bouwstijl	:	Geen (0 punten telt 2 x)
Gaafheid	:	Beperkte verminkingen (1 punt telt 2 x)
Cult.hist. waarde	:	Hoog (2 punten telt 2 x)
Monumentale waarde	:	Positief (1 punt telt 1 x)
Score bijgebouw	:	7
Score complex	:	4
Score totaal	:	30

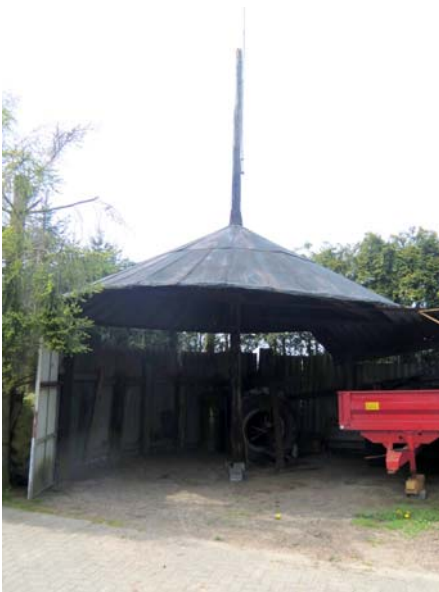
Bijgebouw met cultuurhistorische waarde

- Categorie : Hooiberg.
- Cult.hist. waarde : Hoog.

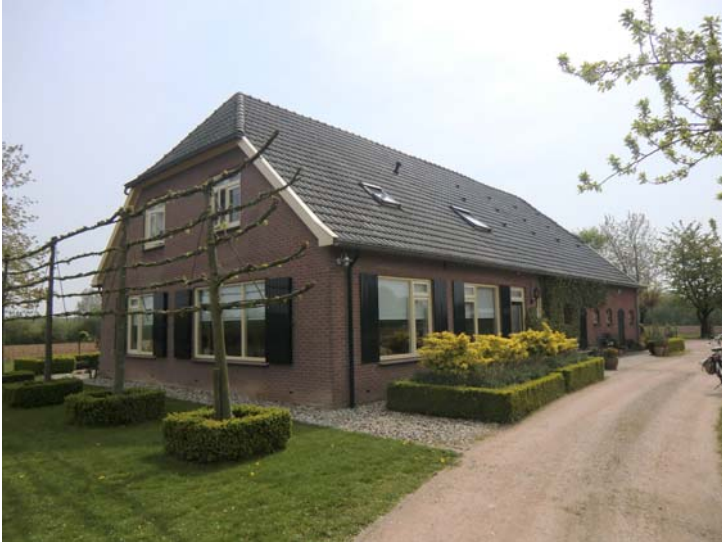
Peppelmandijk 26

1107, gelegen in Gaanderen.
 Oorsp. functie : Boerderij.
 Huidige functie : Woonhuis.
 Gebouwtype : Boerderij.
 Bouwperiode : 1850-1900 (stalgedeelte, woongedeelte nieuwe gevels).
 Bouwstijl : Traditioneel ambachtelijke streekeigen bouwstijl.
 Status : Geen status.
 Cult.hist. waarde : Hoog.
 Waardering : Beeldbepalend.
 Event. bijgeb. : Ja, namelijk een schuur en een stal.

Volgnr.	:	78
Bron	:	GEM
Opbouw score hoofdgebouw		
Bouwstijl	:	Gewoon (1 punt telt 3 x)
Gaafheid	:	Beperkte verminkingen (1 punt telt 3 x)
Cult.hist. waarde	:	Hoog (2 punten telt 3 x)
Monumentale waarde	:	Geen (0 punten telt 2 x)
Score hoofdgebouw	:	12
Opbouw score bijgebouw		
Bouwstijl	:	Gewoon (1 punt telt 2 x)
Gaafheid	:	Gaaf (2 punten telt 2 x)
Cult.hist. waarde	:	Positief (1 punt telt 2 x)
Monumentale waarde	:	Positief (1 punt telt 1 x)
Score bijgebouw	:	9
Score complex	:	4
Score totaal	:	25

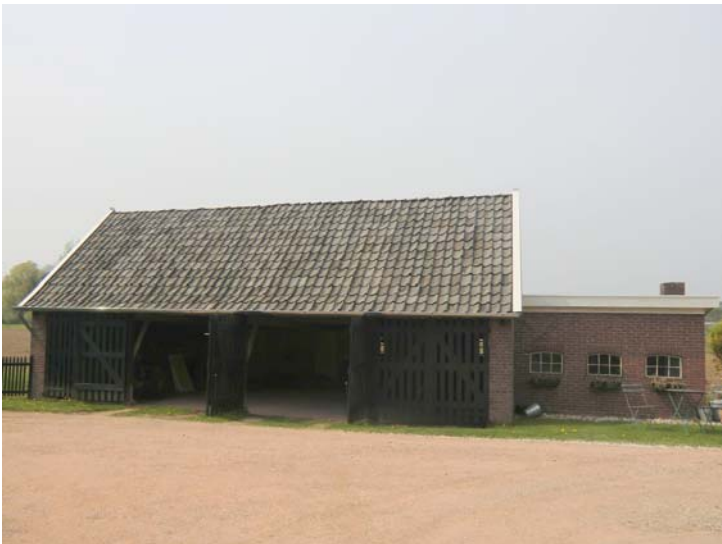
Bijgebouw met cultuurhistorische waarde

Categorie : Schuur.
 Cult.hist. waarde : Positief.

Waardering : Het ensemble is gaaf / compleet.
 Landschaps-structuur : Essenlandschap

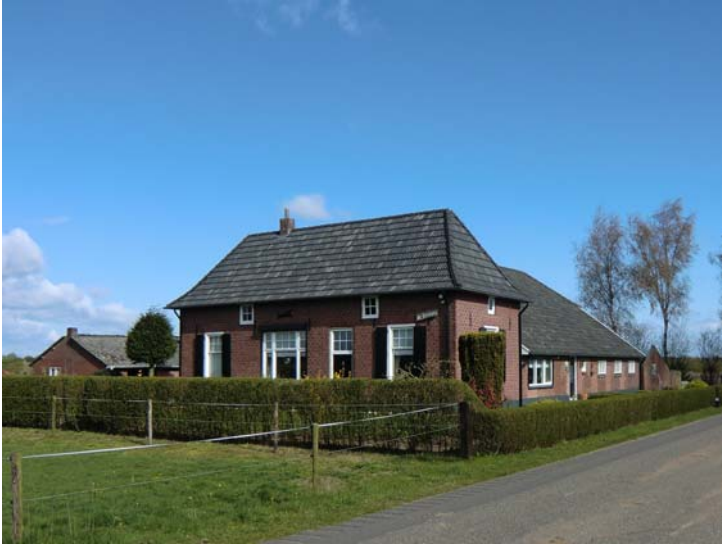
Pierikstraat 1 'De Kemper'

- Oorsp. functie : Boerderij.
- Huidige functie : Boerderij.
- Gebouwtype : Boerderij.
- Bouwperiode : 1853.
- Bouwstijl : Traditioneel ambachtelijke streekeigen bouwstijl.
- Status : Potentieel Karakteristiek Object; MIP.
- Cult.hist. waarde : Hoog.
- Waardering : Beeldbepalend.
- Event. bijgeb. : Ja, namelijk een schuur en een stal.

Volgnr.	:	84
Bron	:	MIP (D); BidGD: 91; BHD
Opbouw score hoofdgebouw		
Bouwstijl	:	Redelijk (2 punten telt 3 x)
Gaafheid	:	Gaaf (2 punten telt 3 x)
Cult.hist. waarde	:	Hoog (2 punten telt 3 x)
Monumentale waarde	:	Positief (1 punt telt 2 x)
Score hoofdgebouw	:	20
Score complex	:	4
Score totaal	:	24

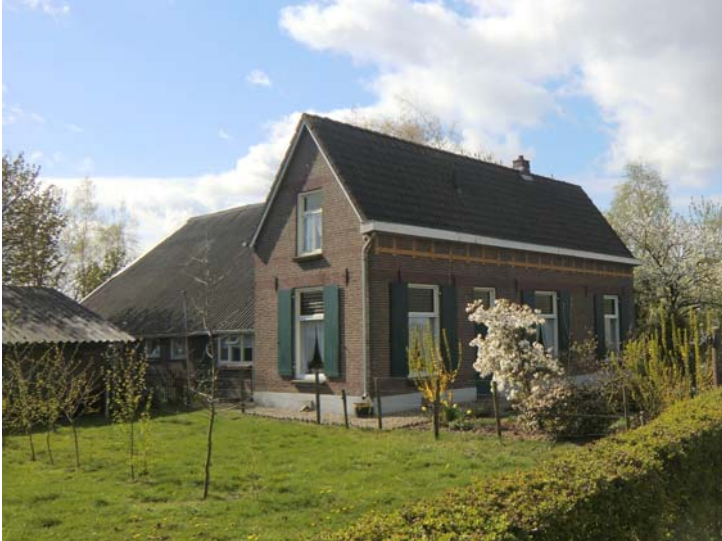
Pierikstraat 6 'Krommenhof'

1106, gelegen in Gaanderen.
 Oorsp. functie : Boerderij.
 Huidige functie : Woonhuis.
 Gebouwtype : Boerderij.
 Bouwperiode : 1900-1940 (kern ouder).
 Bouwstijl : Traditioneel ambachtelijke streekeigen bouwstijl.
 Status : Potentieel Karakteristiek Object.
 Cult.hist. waarde : Hoog.
 Waardering : Beeldbepalend.
 Event. bijgeb. : Ja, namelijk een schuur en een stal.

Volgnr.	:	88
Bron	:	BidGD: 91; BHD
Opbouw score hoofdgebouw		
Bouwstijl	:	Redelijk (2 punten telt 3 x)
Gaafheid	:	Bepaalde verminderingen (1 punt telt 3 x)
Cult.hist. waarde	:	Hoog (2 punten telt 3 x)
Monumentale waarde	:	Positief (1 punt telt 2 x)
Score hoofdgebouw	:	17
Opbouw score bijgebouw		
Bouwstijl	:	Geen (0 punten telt 2 x)
Gaafheid	:	Gaaf (2 punten telt 2 x)
Cult.hist. waarde	:	Hoog (2 punten telt 2 x)
Monumentale waarde	:	Positief (1 punt telt 1 x)
Score bijgebouw	:	9
Score complex	:	4
Score totaal	:	30

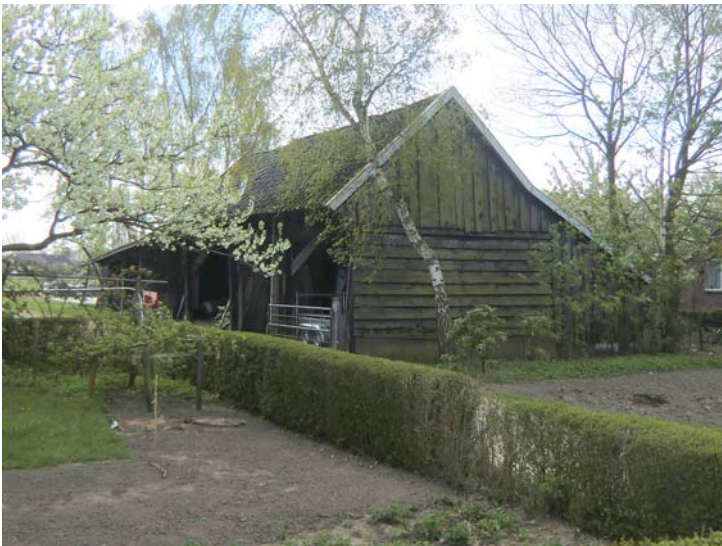
Bijgebouw met cultuurhistorische waarde

Categorie : Schuur.
 Cult.hist. waarde : Hoog.

Waardering : Het ensemble is gaaf / compleet.
 Landschaps-structuur : Essenlandschap

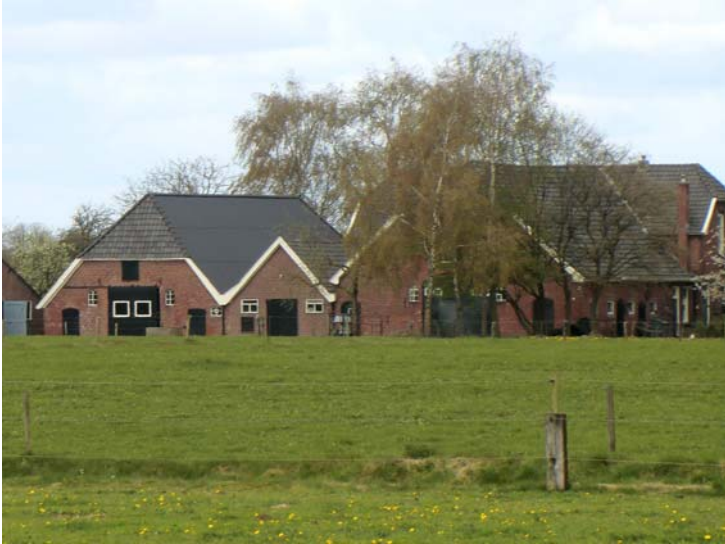
Pierikstraat 11 'Veldhorst'

- Oorsp. functie : Boerderij met zomerhuis.
- Huidige functie : Boerderij.
- Gebouwtype : Boerderij.
- Bouwperiode : 1914 (T-boerderij) 1800-1850 (zomerhuis).
- Bouwstijl : Traditioneel ambachtelijke streekeigen bouwstijl met invloeden van neorenaissance.
- Status : Potentieel Karakteristiek Object.
- Cult.hist. waarde : Hoog.
- Waardering : Beeldbepalend.
- Event. bijgeb. : Ja, namelijk een hooiberg en een aantal verschillende andere opstallen.

Volgnr.	:	91
Bron	:	BidGD: 92; BHD
Opbouw score hoofdgebouw		
Bouwstijl	:	Redelijk (2 punten telt 3 x)
Gaafheid	:	Gaaf (2 punten telt 3 x)
Cult.hist. waarde	:	Hoog (2 punten telt 3 x)
Monumentale waarde	:	Hoog (2 punten telt 2 x)
Score hoofdgebouw	:	22
Opbouw score bijgebouw		
Bouwstijl	:	Geen (0 punten telt 2 x)
Gaafheid	:	Gaaf (2 punten telt 2 x)
Cult.hist. waarde	:	Hoog (2 punten telt 2 x)
Monumentale waarde	:	Positief (1 punt telt 1 x)
Score bijgebouw	:	9
Score complex	:	4
Score totaal	:	35

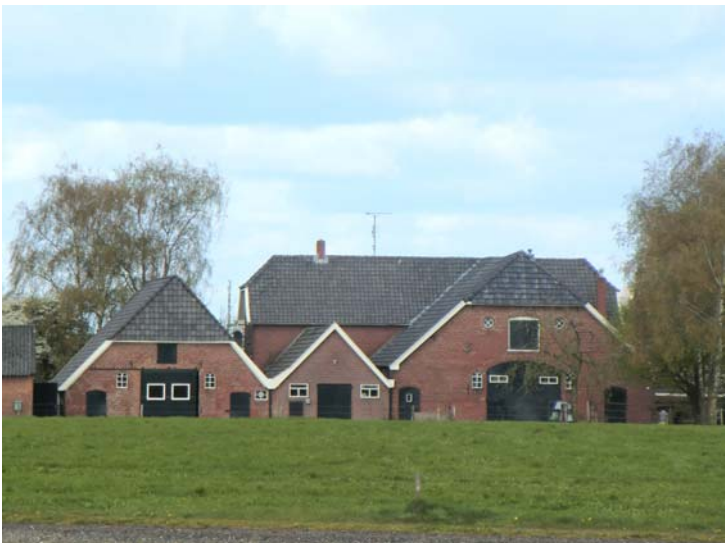
Bijgebouw met cultuurhistorische waarde

- Categorie : Hooiberg.
- Cult.hist. waarde : Hoog.

- Waardering : Het ensemble is gaaf / compleet.
- Landschaps-structuur : Essenlandschap

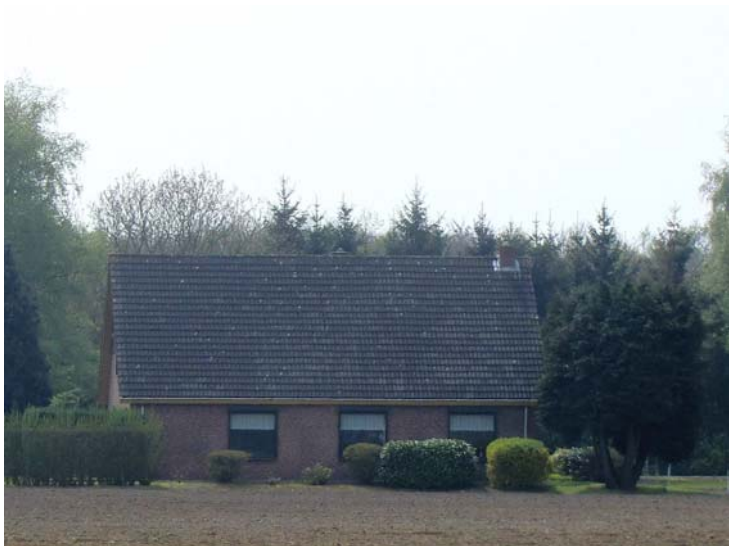
Pinnedijk 4

Oorsp. functie : Woonhuis op boerenerf.
 Huidige functie : Woonhuis.
 Gebouwtype : Moderne agrarische bedrijfswoning.
 Bouwperiode : 1965-nu (oorspr. 1909, nu stal?).
 Bouwstijl : Neotraditionalisme.
 Status : Geen status.
 Cult.hist. waarde : Geen.
 Waardering : Niet beeldbepalend.
 Event. bijgeb. : Ja, namelijk een schuur en een bijgebouw uit de categorie 'overig'.

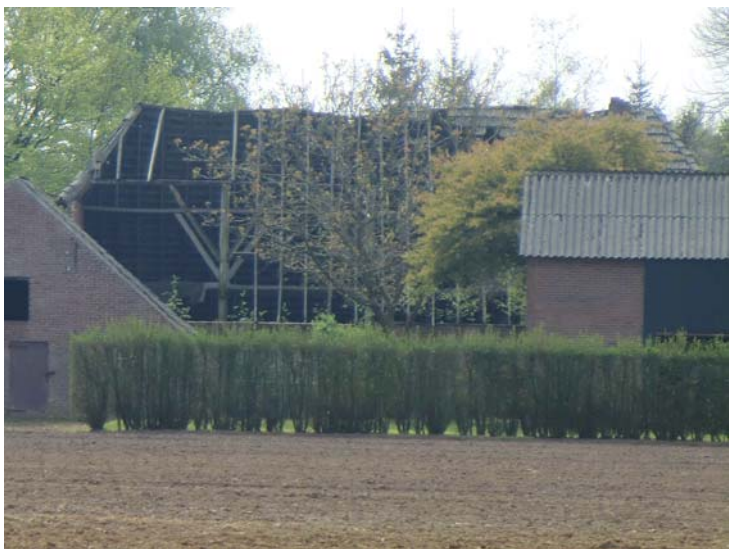
Bijgebouw met cultuurhistorische waarde

Categorie : Schuur.
 Cult.hist. waarde : Hoog.

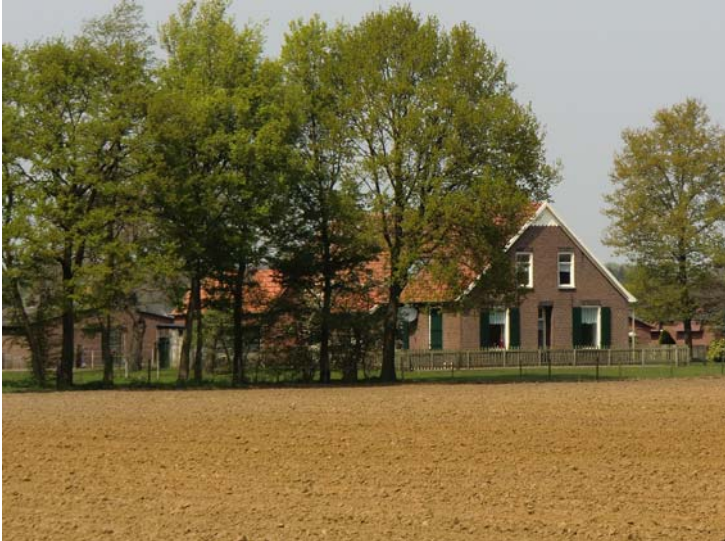
Pinnedijk 11

- Oorsp. functie : Boerderij.
- Huidige functie : Boerderij.
- Gebouwtype : Boerderij.
- Bouwperiode : 1925.
- Bouwstijl : Traditioneel ambachtelijke streekeigen bouwstijl.
- Status : Potentieel Karakteristiek Object.
- Cult.hist. waarde : Positief.
- Waardering : Beeldbepalend.
- Event. bijgeb. : Ja, namelijk een stal en een schuur.

Volgnr.	:	97
Bron	:	BidGD: 95; BHD
Opbouw score hoofdgebouw		
Bouwstijl	:	Redelijk (2 punten telt 3 x)
Gaafheid	:	Beperkte verminkingen (1 punt telt 3 x)
Cult.hist. waarde	:	Positief (1 punt telt 3 x)
Monumentale waarde	:	Positief (1 punt telt 2 x)
Score hoofdgebouw	:	14
Opbouw score bijgebouw		
Bouwstijl	:	Geen (0 punten telt 2 x)
Gaafheid	:	Beperkte verminkingen (1 punt telt 2 x)
Cult.hist. waarde	:	Positief (1 punt telt 2 x)
Monumentale waarde	:	Geen (0 punten telt 1 x)
Score bijgebouw	:	4
Score complex	:	4
Score totaal	:	22

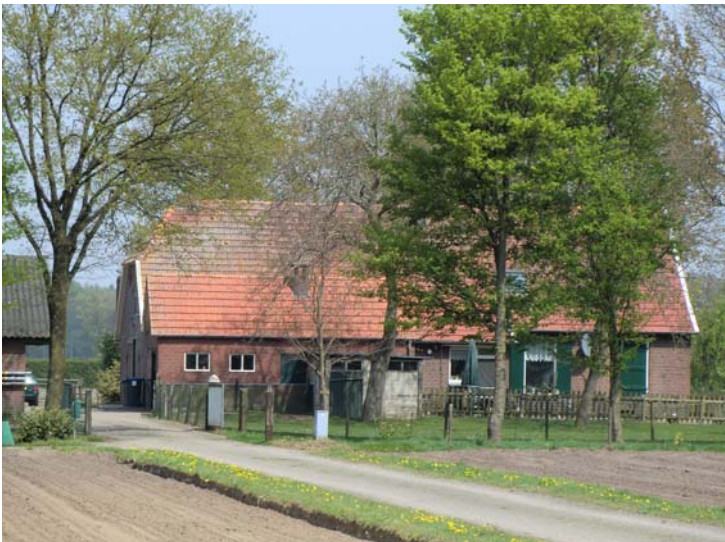
Bijgebouw met cultuurhistorische waarde

- Categorie : Stal.
- Cult.hist. waarde : Positief.

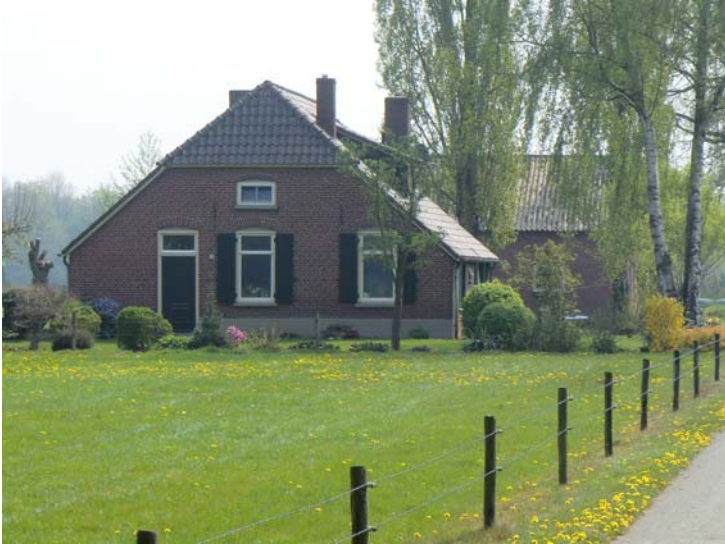
Pinnedijk 26

Volgnr.	:	109
Bron	:	GEM
Opbouw score hoofdgebouw		
Bouwstijl	:	Gewoon (1 punt telt 3 x)
Gaafheid	:	Beperkte verminderingen (1 punt telt 3 x)
Cult.hist. waarde	:	Hoog (2 punten telt 3 x)
Monumentale waarde	:	Positief (1 punt telt 2 x)
Score hoofdgebouw	:	14
Score complex	:	4
Score totaal	:	18

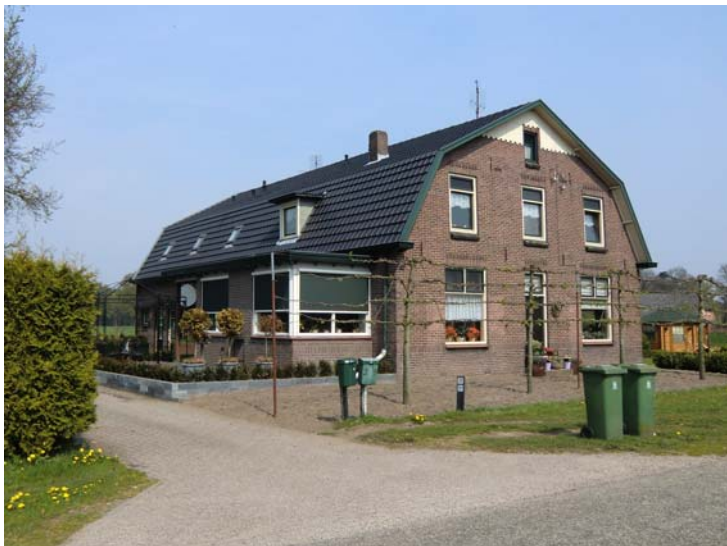
Pinnedijk 29,29A

Volgnr.	:	111
Bron	:	GEM
Opbouw score hoofdgebouw		
Bouwstijl	:	Redelijk (2 punten telt 3 x)
Gaafheid	:	Bepaalde verminkingen (1 punt telt 3 x)
Cult.hist. waarde	:	Hoog (2 punten telt 3 x)
Monumentale waarde	:	Positief (1 punt telt 2 x)
Score hoofdgebouw	:	17
Score complex	:	4
Score totaal	:	21
