Akkermansweg 6 'Dekkershuis'

- 1106, gelegen in Gaanderen.
- Oorsp. functie : Boerderij.
 Huidige functie : Woonhuis (met tussenlid verbonden aan 6A).
 Gebouwtype : Boerderij.
 Bouwperiode : 1899 (sluitsteen) kern mogelijk 18e eeuw.
 Bouwstijl : Traditioneel ambachtelijke streekeigen bouwstijl.
 Status : Geen status.
 Cult.hist. waarde : Hoog.
 Waardering : Beeldbepalend.
 Event. bijgeb. : Ja, namelijk een stal en een hooiberg.

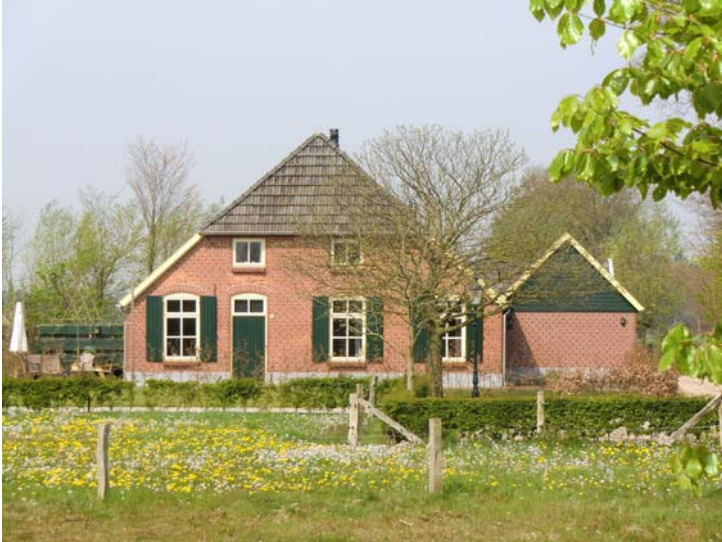
Pinnedijk 31,31A 'De Kikkert'

1107, gelegen in Gaanderen.
 Oorsp. functie : Boerderij.
 Huidige functie : Woonhuis (dubbele bewoning).
 Gebouwtype : Boerderij.
 Bouwperiode : 1800-1850.
 Bouwstijl : Traditioneel ambachtelijke streekeigen bouwstijl.
 Status : Geen status.
 Cult.hist. waarde : Hoog.
 Waardering : Beeldbepalend.
 Event. bijgeb. : Ja, namelijk een stal en een schuur.

Volgnr.	:	112
Bron	:	BidGD: 95; GEM
Opbouw score hoofdgebouw		
Bouwstijl	:	Gewoon (1 punt telt 3 x)
Gaafheid	:	Gaaf (2 punten telt 3 x)
Cult.hist. waarde	:	Hoog (2 punten telt 3 x)
Monumentale waarde	:	Positief (1 punt telt 2 x)
Score hoofdgebouw	:	17
Opbouw score bijgebouw		
Bouwstijl	:	Gewoon (1 punt telt 2 x)
Gaafheid	:	Gaaf (2 punten telt 2 x)
Cult.hist. waarde	:	Positief (1 punt telt 2 x)
Monumentale waarde	:	Geen (0 punten telt 1 x)
Score bijgebouw	:	8
Score complex	:	4
Score totaal	:	29

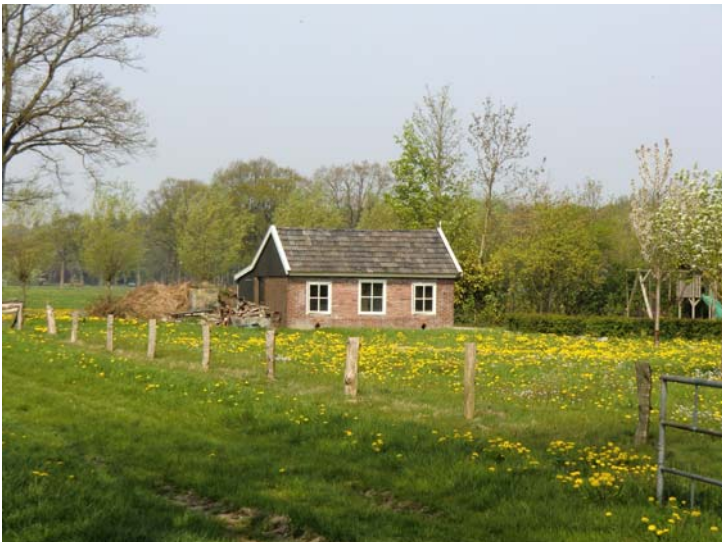
Bijgebouw met cultuurhistorische waarde

Categorie : Stal.
 Cult.hist. waarde : Positief.

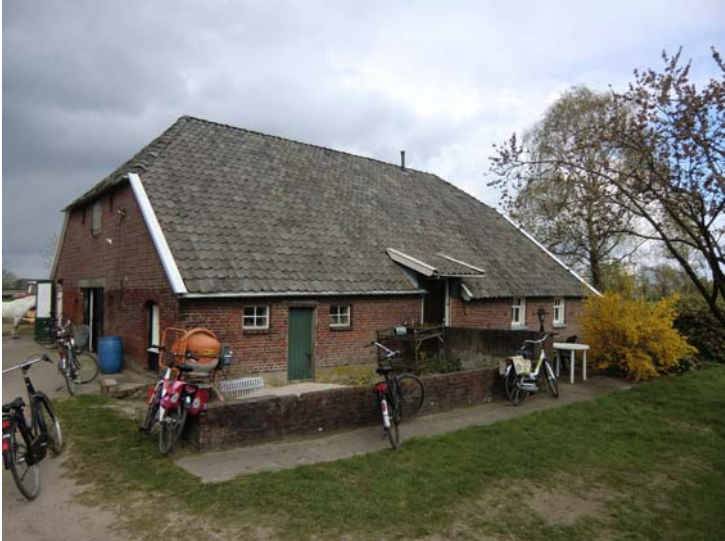
Smidstraat 4

- Oorsp. functie : Boerderij.
- Huidige functie : Boerderij.
- Gebouwtype : Boerderij.
- Bouwperiode : 1800-1850.
- Bouwstijl : Traditioneel ambachtelijke streeleigen bouwstijl, m.i.v. nieuw historiserende stijl (vensters).
- Status : Geen status.
- Cult.hist. waarde : Hoog.
- Waardering : Beeldbepalend.
- Event. bijgeb. : Ja, namelijk een stal en een schuur.

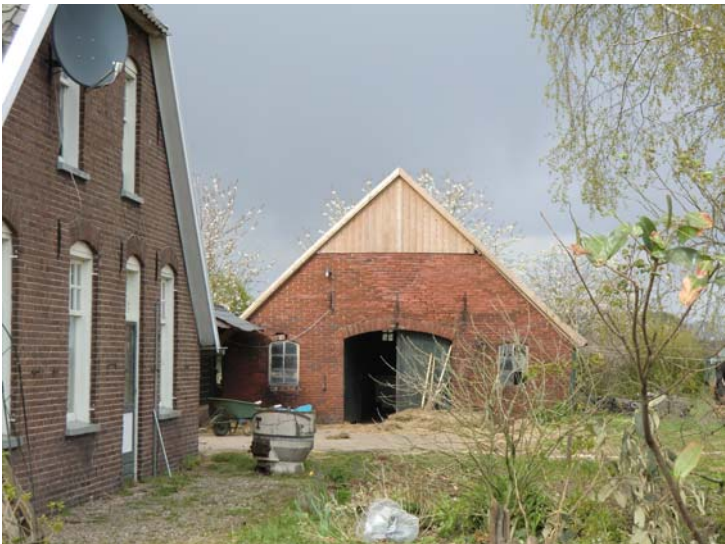
Bijgebouw met cultuurhistorische waarde

- Categorie : Stal.
- Cult.hist. waarde : Hoog.

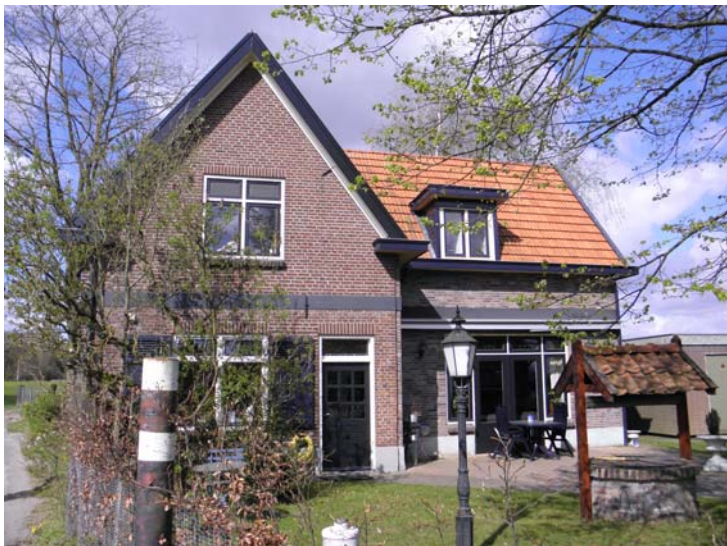
Steverinkstraat 31

Volgnr.	:	183
Bron	:	GEM
Opbouw score hoofdgebouw		
Bouwstijl	:	Gewoon (1 punt telt 3 x)
Gaafheid	:	Bepaalde verminkingen (1 punt telt 3 x)
Cult.hist. waarde	:	Hoog (2 punten telt 3 x)
Monumentale waarde	:	Positief (1 punt telt 2 x)
Score hoofdgebouw	:	14
Score complex	:	4
Score totaal	:	18

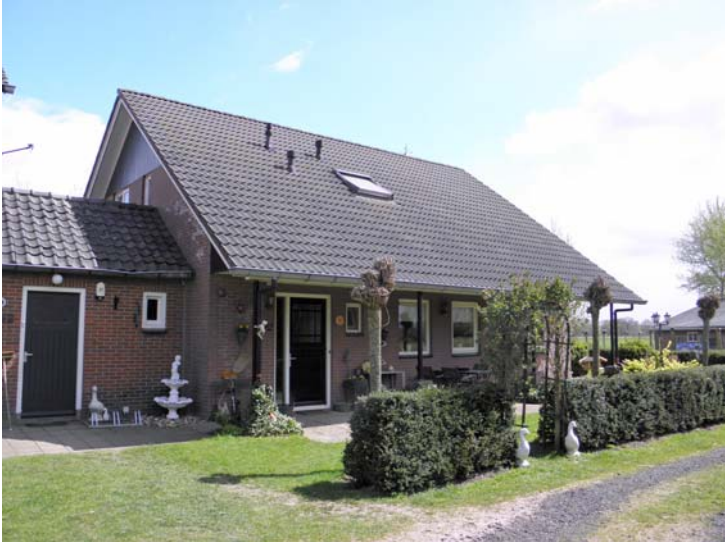
Steverinkstraat 62A Eén complex met 62

Volgnr.	:	198
Bron	:	GEM
Opbouw score hoofdgebouw		
Bouwstijl	:	Gewoon (1 punt telt 3 x)
Gaafheid	:	Gaaf (2 punten telt 3 x)
Cult.hist. waarde	:	Geen (0 punten telt 3 x)
Monumentale waarde	:	Geen (0 punten telt 2 x)

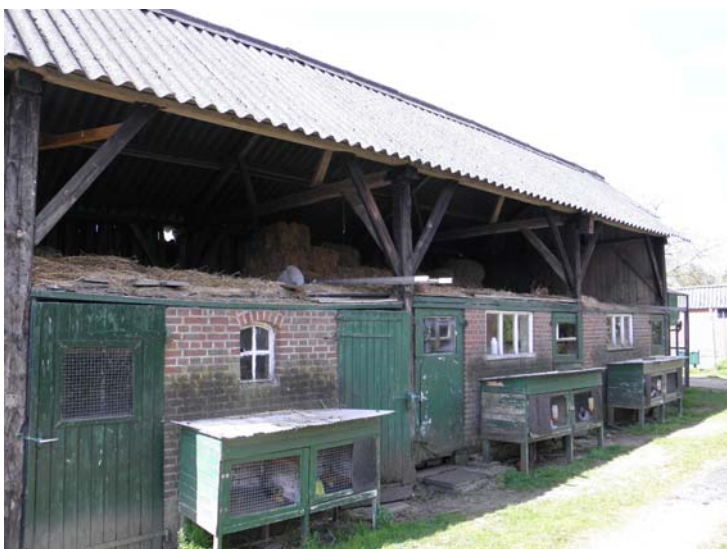
Bijgebouw met cultuurhistorische waarde

- Categorie : Stal.
- Cult.hist. waarde : Positief.

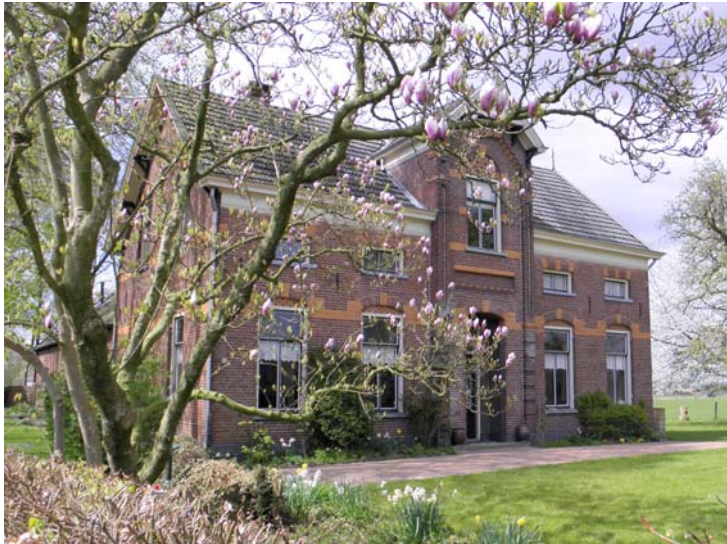
Steверinkstraat 63

1106, gelegen in Gaanderen.
 Oorsp. functie : Boerderij.
 Huidige functie : Woonhuis.
 Gebouwtype : Boerderij.
 Bouwperiode : ca. 1905.
 Bouwstijl : Invloeden van Chaletstijl en neorenaissance.
 Status : Potentieel Karakteristiek Object; MIP.
 Cult.hist. waarde : Hoog.
 Waardering : Beeldbepalend.
 Event. bijgeb. : Ja, namelijk een schuur.

Volgnr.	:	200
Bron	:	MIP (D); BidGD: 90; BHD
Opbouw score hoofdgebouw		
Bouwstijl	:	Hoogwaardig (3 punten telt 3 x)
Gaafheid	:	Gaaf (2 punten telt 3 x)
Cult.hist. waarde	:	Hoog (2 punten telt 3 x)
Monumentale waarde	:	Hoog (2 punten telt 2 x)
Score	:	25
hoofdgebouw		
Opbouw score bijgebouw		
Bouwstijl	:	Geen (0 punten telt 2 x)
Gaafheid	:	Beperkte verminkingen (1 punt telt 2 x)
Cult.hist. waarde	:	Positief (1 punt telt 2 x)
Monumentale waarde	:	Positief (1 punt telt 1 x)
Score	:	5
bijgebouw		
Score complex	:	2
Score totaal	:	32

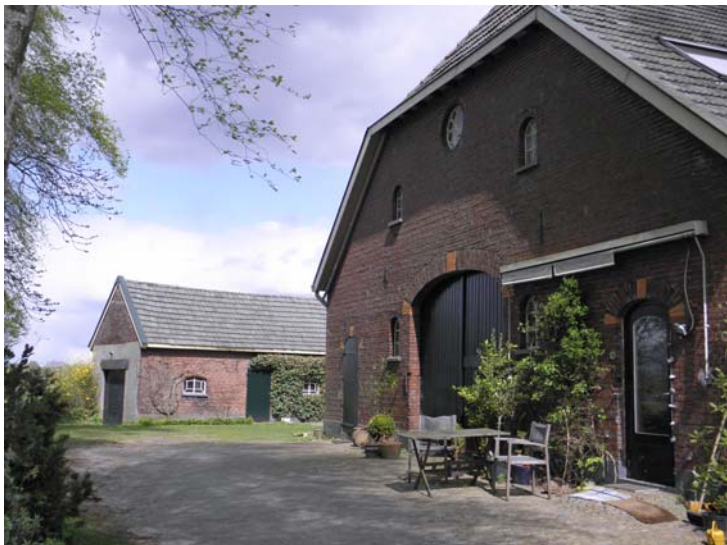
Bijgebouw met cultuurhistorische waarde

Categorie : Schuur.
 Cult.hist. waarde : Positief.

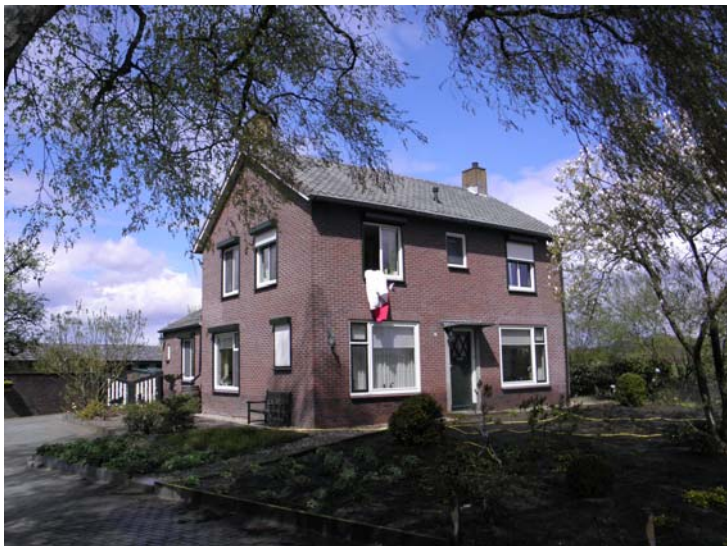
Steverinkstraat 67

- Oorsp. functie : Woonhuis op boerenerf.
 Huidige functie : Woonhuis op boerenerf.
 Gebouwtipe : Moderne agrarische bedrijfswoning.
 Bouwperiode : 1940-1965.
 Bouwstijl : Naoorlogse architectuur; Traditionalisme.
 Status : Potentieel Karakteristiek Object.
 Cult.hist. waarde : Positief.
 Waardering : Beeld ondersteunend.
 Event. bijgeb. : Ja, namelijk een stal en een stal.

Volgnr.	:	203
Bron	:	BHD
Opbouw score hoofdgebouw		
Bouwstijl	:	Gewoon (1 punt telt 3 x)
Gaafheid	:	Bepaalde verminkingen (1 punt telt 3 x)
Cult.hist. waarde	:	Positief (1 punt telt 3 x)
Monumentale waarde	:	Geen (0 punten telt 2 x)
Score	:	9
hoofdgebouw		
Opbouw score bijgebouw		
Bouwstijl	:	Geen (0 punten telt 2 x)
Gaafheid	:	Bepaalde verminkingen (1 punt telt 2 x)
Cult.hist. waarde	:	Hoog (2 punten telt 2 x)
Monumentale waarde	:	Positief (1 punt telt 1 x)
Score	:	7
bijgebouw		
Score complex	:	4
Score totaal	:	20

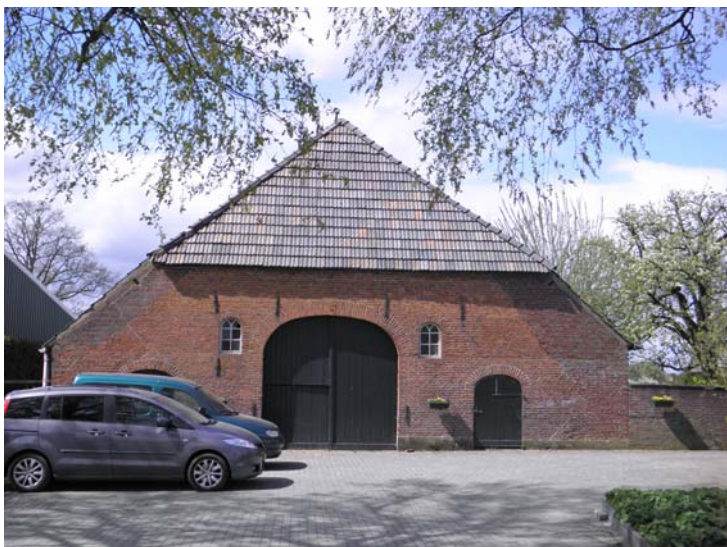
Bijgebouw met cultuurhistorische waarde

- Categorie : Stal.
 Cult.hist. waarde : Hoog.

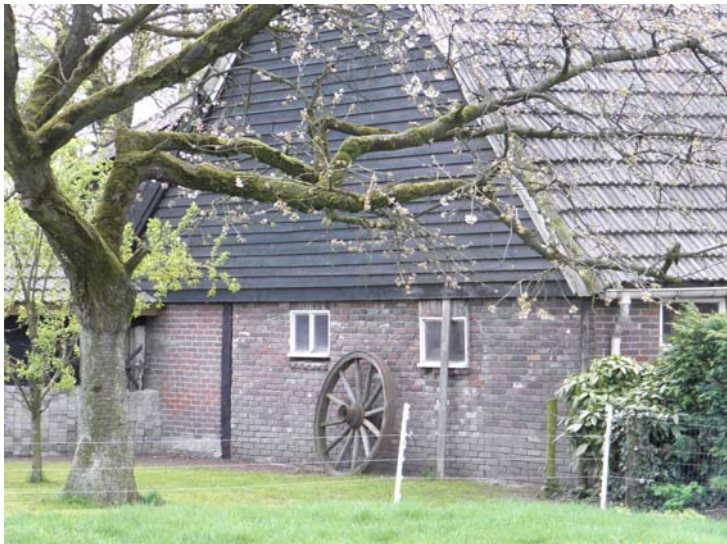
Bijgebouw met cultuurhistorische waarde

Categorie : Stal.
 Cult.hist. waarde : Hoog.

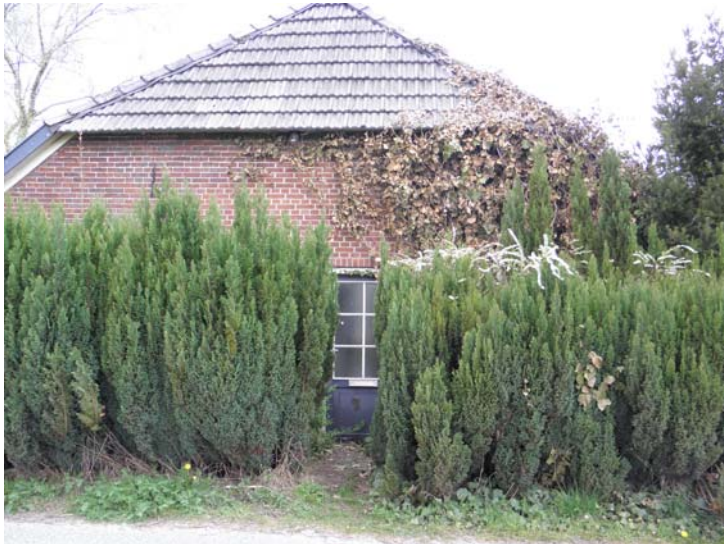
Steverinkstraat 71 (oude bebouwing)

- 1106, gelegen in Gaanderen.
- Oorsp. functie : Boerderij.
 Huidige functie : Woonhuis (staat leeg?).
 Gebouwtype : Boerderij.
 Bouwperiode : 1850-1900 (kern waarschijnlijk ouder).
 Bouwstijl : Traditioneel ambachtelijke streekeigen bouwstijl.
 Status : Geen status.
 Cult.hist. waarde : Positief.
 Waardering : Beeldbepalend.
 Event. bijgeb. : Ja, namelijk een schuur.

Volgnr.	:	206
Bron	:	GEM
Opbouw score hoofdgebouw		
Bouwstijl	:	Gewoon (1 punt telt 3 x)
Gaafheid	:	Bepaalde verminkingen (1 punt telt 3 x)
Cult.hist. waarde	:	Positief (1 punt telt 3 x)
Monumentale waarde	:	Positief (1 punt telt 2 x)
Score hoofdgebouw	:	11
Score complex	:	0
Score totaal	:	11

- Waardering : De ensemblewaarde is laag door verstoringen.
 Landschaps-structuur : Essenlandschap

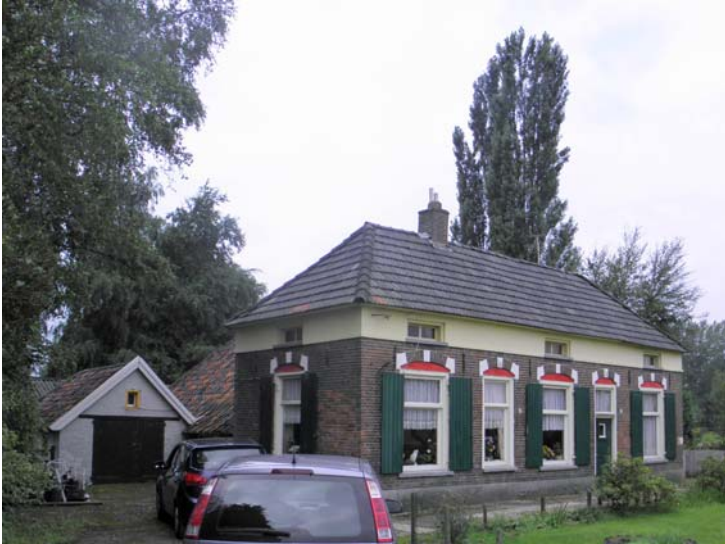
Toekomstweg 35,37

- Oorsp. functie : Boerderij.
- Huidige functie : Woonboerderij.
- Gebouwtype : Boerderij.
- Bouwperiode : 1900-1940.
- Bouwstijl : Streekeigen bouwstijl met invloeden van neorenaissance.
- Status : Potentieel Karakteristiek Object.
- Cult.hist. waarde : Positief.
- Waardering : Beeldbepalend.
- Event. bijgeb. : Ja, namelijk een schuur.

Volgnr.	:	224
Bron	:	BHD
Opbouw score hoofdgebouw		
Bouwstijl	:	Redelijk (2 punten telt 3 x)
Gaafheid	:	Gaaf (2 punten telt 3 x)
Cult.hist. waarde	:	Positief (1 punt telt 3 x)
Monumentale waarde	:	Positief (1 punt telt 2 x)
Score hoofdgebouw	:	17
Opbouw score bijgebouw		
Bouwstijl	:	Geen (0 punten telt 2 x)
Gaafheid	:	Gaaf (2 punten telt 2 x)
Cult.hist. waarde	:	Positief (1 punt telt 2 x)
Monumentale waarde	:	Geen (0 punten telt 1 x)
Score bijgebouw	:	6
Score complex	:	4
Score totaal	:	27

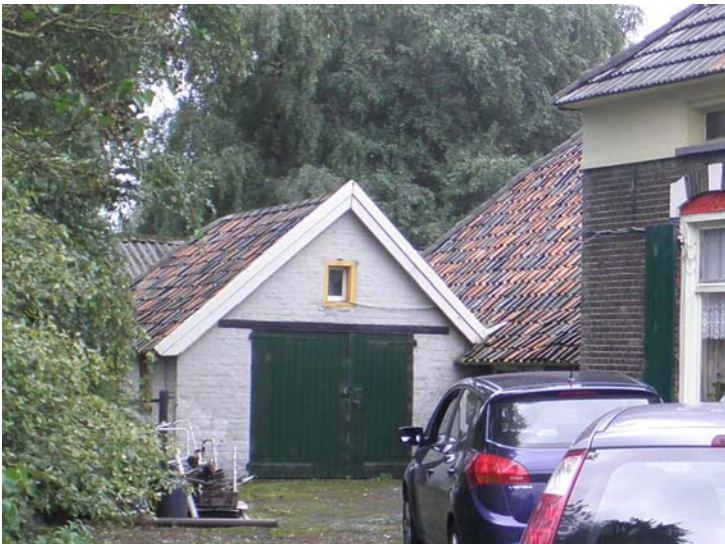
Bijgebouw met cultuurhistorische waarde

- Categorie : Schuur.
- Cult.hist. waarde : Positief.

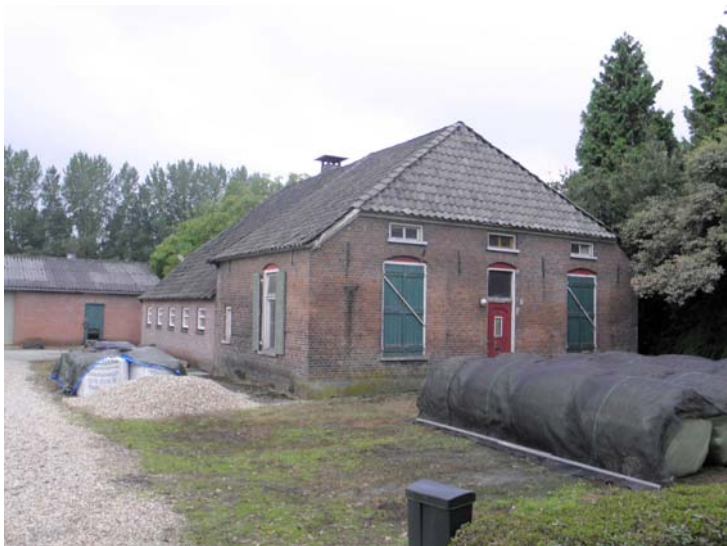
Toekomstweg 39 (oude bebouwing)

Oorsp. functie : Boerderij.
 Huidige functie : Leegstaand.
 Gebouwtype : Boerderij.
 Bouwperiode : 1900-1940.
 Bouwstijl : Invloeden van Traditineel ambachtelijke streekeigen bouwstijl.
 Status : Potentieel Karakteristiek Object.
 Cult.hist. waarde : Positief.
 Waardering : Beeldbepalend.
 Event. bijgeb. : Ja, namelijk een bijgebouw uit de categorie 'overig'.

Volgnr.	:	227
Bron	:	BHD
Opbouw score hoofdgebouw		
Bouwstijl	:	Gewoon (1 punt telt 3 x)
Gaafheid	:	Beperkte verminkingen (1 punt telt 3 x)
Cult.hist. waarde	:	Positief (1 punt telt 3 x)
Monumentale waarde	:	Positief (1 punt telt 2 x)
Score hoofdgebouw	:	11
Score complex	:	2
Score totaal	:	13

Waardering : De ensemblewaarde is neutraal.
 Landschaps-structuur : Essenlandschap

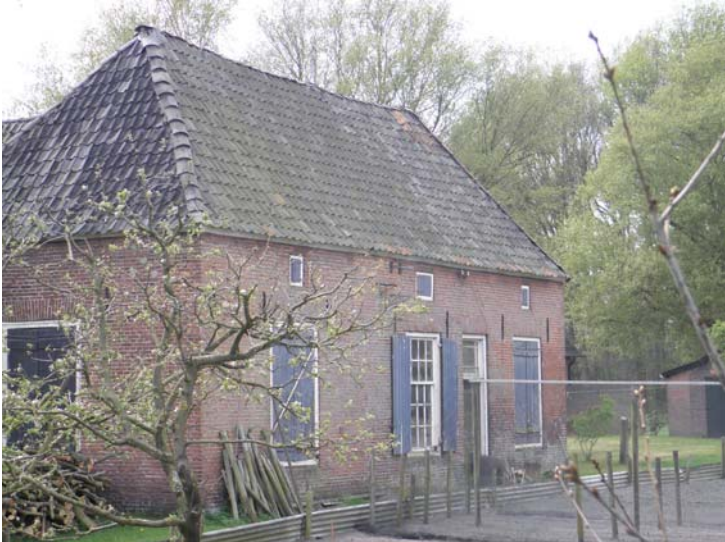
Tuinstraat 5 (oude bebouwing) 'De Pothof'

1106, gelegen in Gaanderen.
 Oorsp. functie : Boerderij.
 Huidige functie : Leegstaand.
 Gebouwtype : Boerderij.
 Bouwperiode : Voor 1800.
 Bouwstijl : Traditioneel ambachtelijke streekeigen bouwstijl.
 Status : Potentieel Karakteristiek Object.
 Cult.hist. waarde : Hoog.
 Waardering : Beeldbepalend.
 Event. bijgeb. : Ja, namelijk een schuur.

Volgnr.	:	230
Bron	:	BidGD: 81; BHD
Opbouw score hoofdgebouw		
Bouwstijl	:	Redelijk (2 punten telt 3 x)
Gaafheid	:	Gaaf (2 punten telt 3 x)
Cult.hist. waarde	:	Hoog (2 punten telt 3 x)
Monumentale waarde	:	Hoog (2 punten telt 2 x)
Score hoofdgebouw	:	22
Score complex	:	4
Score totaal	:	26

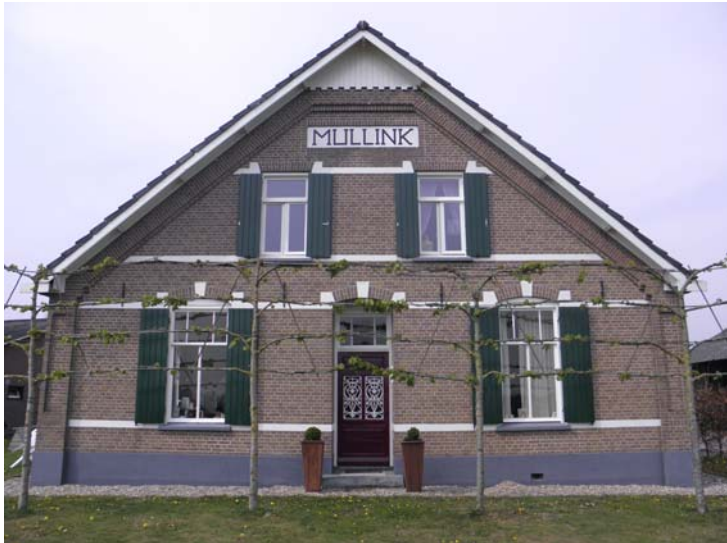
Tuinstraat 6 'Mullink, vroeger Mullinckstede'

- Oorsp. functie : Boerderij.
- Huidige functie : Boerderij.
- Gebouwtype : Boerderij.
- Bouwperiode : 1917.
- Bouwstijl : Invloeden van Neorenaissance.
- Status : Potentieel Karakteristiek Object.
- Cult.hist. waarde : Positief.
- Waardering : Beeldbepalend.
- Event. bijgeb. : Ja, namelijk een stal en een bijgebouw uit de categorie 'overig'.

Volgnr.	:	231
Bron	:	BidGD: 82; BHD
Opbouw score hoofdgebouw		
Bouwstijl	:	Hoogwaardig (3 punten telt 3 x)
Gaafheid	:	Gaaf (2 punten telt 3 x)
Cult.hist. waarde	:	Positief (1 punt telt 3 x)
Monumentale waarde	:	Hoog (2 punten telt 2 x)
Score hoofdgebouw	:	22
Opbouw score bijgebouw		
Bouwstijl	:	Geen (0 punten telt 2 x)
Gaafheid	:	Beperkte verminkingen (1 punt telt 2 x)
Cult.hist. waarde	:	Positief (1 punt telt 2 x)
Monumentale waarde	:	Geen (0 punten telt 1 x)
Score bijgebouw	:	4
Score complex	:	2
Score totaal	:	28

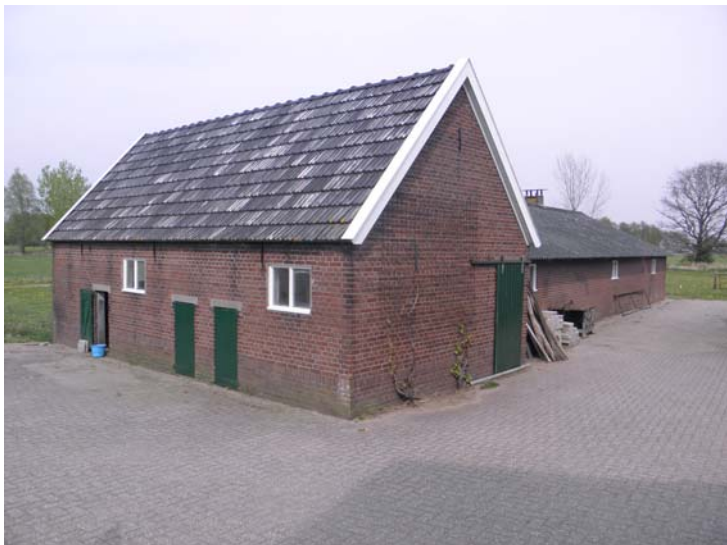
Bijgebouw met cultuurhistorische waarde

- Categorie : Stal.
- Cult.hist. waarde : Positief.

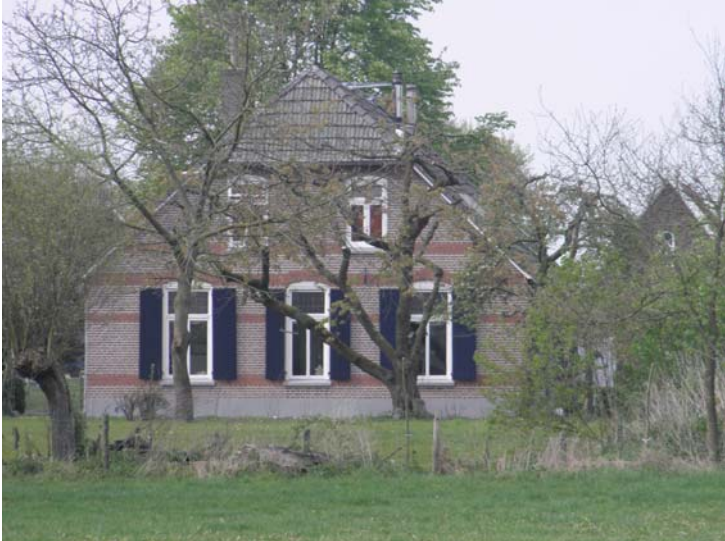
Tuinstraat 8 'De Brok'

1106, gelegen in Gaanderen.
 Oorsp. functie : Boerderij.
 Huidige functie : Woonhuis.
 Gebouwtype : Boerderij.
 Bouwperiode : 1900-1940.
 Bouwstijl : Traditioneel ambachtelijke streekeigen bouwstijl met invloeden van neorenaissance.
 Status : Potentieel Karakteristiek Object.
 Cult.hist. waarde : Positief.
 Waardering : Beeldbepalend.
 Event. bijgeb. : Ja, namelijk een hooiberg en een schuur.

Volgnr.	:	233
Bron	:	BidGD: 81; BHD
Opbouw score hoofdgebouw		
Bouwstijl	:	Redelijk (2 punten telt 3 x)
Gaafheid	:	Forse verminderingen (0 punten telt 3 x)
Cult.hist. waarde	:	Positief (1 punt telt 3 x)
Monumentale waarde	:	Geen (0 punten telt 2 x)
Score hoofdgebouw	:	9
Opbouw score bijgebouw		
Bouwstijl	:	Geen (0 punten telt 2 x)
Gaafheid	:	Beperkte verminderingen (1 punt telt 2 x)
Cult.hist. waarde	:	Positief (1 punt telt 2 x)
Monumentale waarde	:	Positief (1 punt telt 1 x)
Score bijgebouw	:	5
Score complex	:	4
Score totaal	:	18

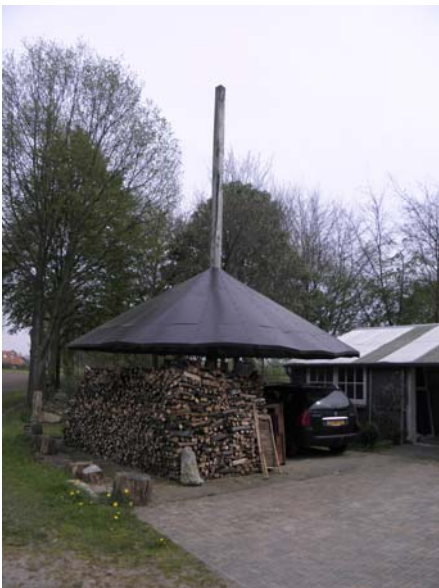
Bijgebouw met cultuurhistorische waarde

Categorie : Hooiberg.
 Cult.hist. waarde : Positief.

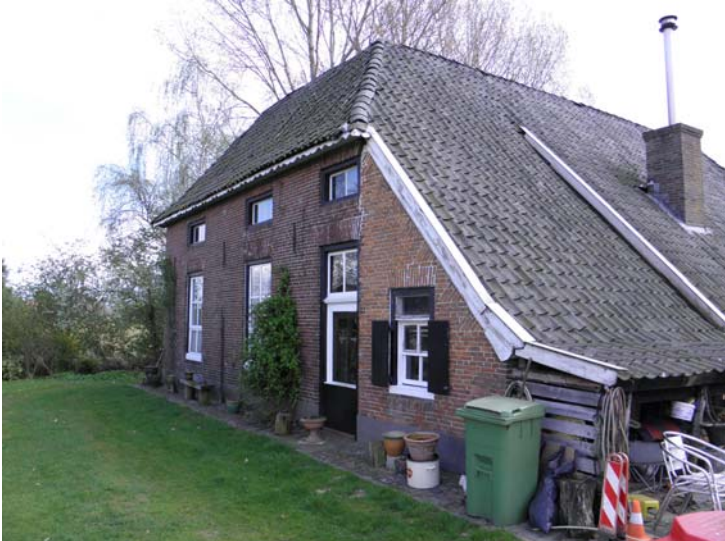
Tuinstraat 12 'Kampshuis'

- Oorsp. functie : Boerderij.
- Huidige functie : Woning (hobby boer).
- Gebouwtype : Boerderij.
- Bouwperiode : 1857.
- Bouwstijl : Traditioneel ambachtelijke streekeigen bouwstijl.
- Status : Potentieel Karakteristiek Object.
- Cult.hist. waarde : Hoog.
- Waardering : Beeldbepalend.
- Event. bijgeb. : Ja, namelijk een schuur.

Volgnr.	:	236
Bron	:	BidGD: 82; BHD
Opbouw score hoofdgebouw		
Bouwstijl	:	Gewoon (1 punt telt 3 x)
Gaafheid	:	Bepaalde verminkingen (1 punt telt 3 x)
Cult.hist. waarde	:	Hoog (2 punten telt 3 x)
Monumentale waarde	:	Hoog (2 punten telt 2 x)
Score	:	16
hoofdgebouw		
Opbouw score bijgebouw		
Bouwstijl	:	Geen (0 punten telt 2 x)
Gaafheid	:	Bepaalde verminkingen (1 punt telt 2 x)
Cult.hist. waarde	:	Positief (1 punt telt 2 x)
Monumentale waarde	:	Positief (1 punt telt 1 x)
Score	:	5
bijgebouw		
Score complex	:	4
Score totaal	:	25

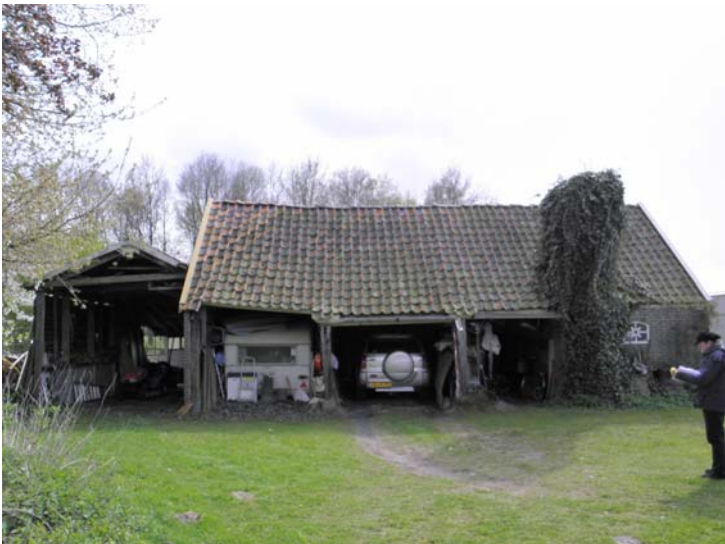
Bijgebouw met cultuurhistorische waarde

- Categorie : Schuur.
- Cult.hist. waarde : Positief.

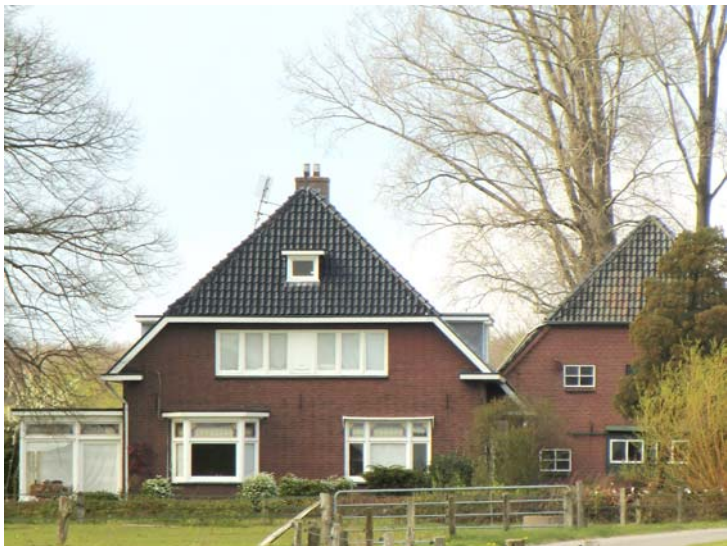
Vreeltstraat 15 't Maatie'

Oorsp. functie : Boerderij.
 Huidige functie : Woonboerderij.
 Gebouwtype : Boerderij.
 Bouwperiode : 1938 na brand hoofdgebouw, stallen ouder.
 Bouwstijl : Zakelijk expressionisme.
 Status : Potentieel Karakteristiek Object.
 Cult.hist. waarde : Positief.
 Waardering : Beeldbepalend.
 Event. bijgeb. : Ja, namelijk een stal en een schuur.

Volgnr.	:	247
Bron	:	BidGD: 98; BHD
Opbouw score hoofdgebouw		
Bouwstijl	:	Hoogwaardig (3 punten telt 3 x)
Gaafheid	:	Gaaf (2 punten telt 3 x)
Cult.hist. waarde	:	Positief (1 punt telt 3 x)
Monumentale waarde	:	Positief (1 punt telt 2 x)
Score hoofdgebouw	:	20
Opbouw score bijgebouw		
Bouwstijl	:	Redelijk (2 punten telt 2 x)
Gaafheid	:	Gaaf (2 punten telt 2 x)
Cult.hist. waarde	:	Positief (1 punt telt 2 x)
Monumentale waarde	:	Positief (1 punt telt 1 x)
Score bijgebouw	:	11
Score complex	:	4
Score totaal	:	35

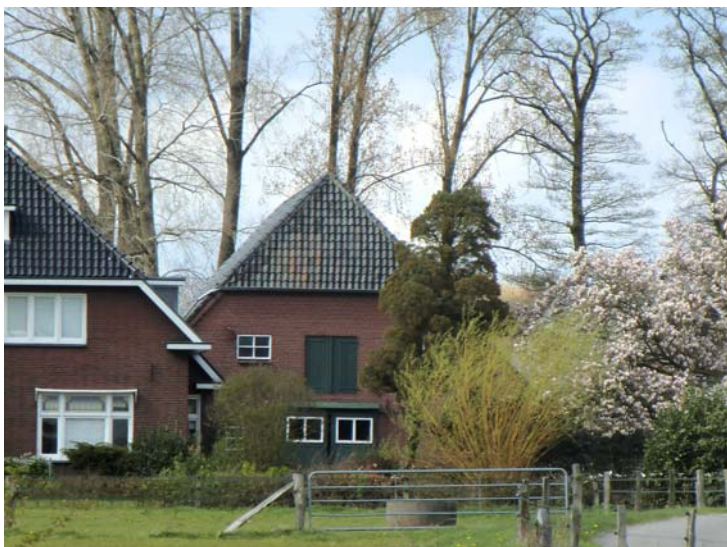
Bijgebouw met cultuurhistorische waarde

Categorie : Stal.
 Cult.hist. waarde : Positief.

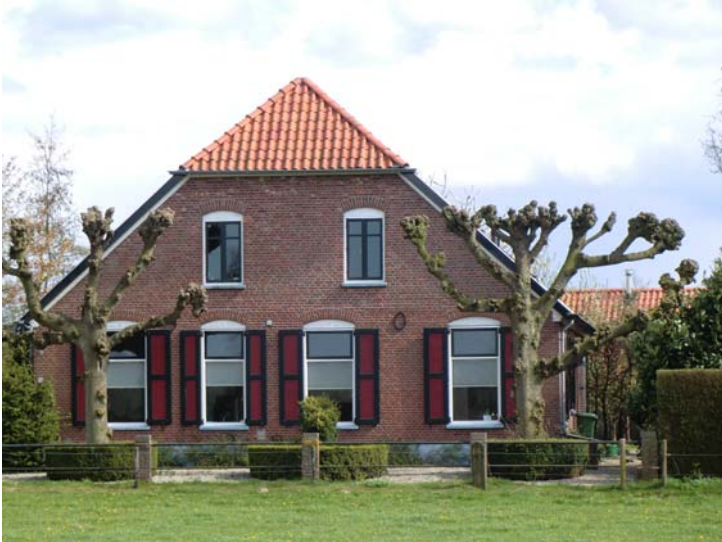
Vreeltstraat 16

1106, gelegen in Gaanderen.
 Oorsp. functie : Boerderij.
 Huidige functie : Woonhuis.
 Gebouwtype : Boerderij.
 Bouwperiode : 1908.
 Bouwstijl : Traditioneel ambachtelijke streekeigen bouwstijl.
 Status : Potentieel Karakteristiek Object; MIP.
 Cult.hist. waarde : Hoog.
 Waardering : Beeldbepalend.
 Event. bijgeb. : Ja, namelijk een hooiberg en een schuur.

Volgnr.	:	248
Bron	:	MIP (D); BHD
Opbouw score hoofdgebouw		
Bouwstijl	:	Redelijk (2 punten telt 3 x)
Gaafheid	:	Gaaf (2 punten telt 3 x)
Cult.hist. waarde	:	Hoog (2 punten telt 3 x)
Monumentale waarde	:	Positief (1 punt telt 2 x)
Score hoofdgebouw	:	20
Opbouw score bijgebouw		
Bouwstijl	:	Geen (0 punten telt 2 x)
Gaafheid	:	Beperkte verminderingen (1 punt telt 2 x)
Cult.hist. waarde	:	Positief (1 punt telt 2 x)
Monumentale waarde	:	Geen (0 punten telt 1 x)
Score bijgebouw	:	4
Score complex	:	4
Score totaal	:	28

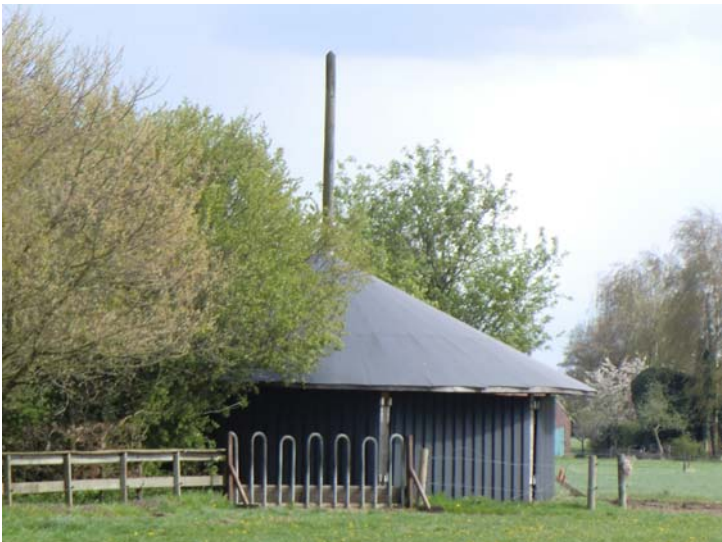
Bijgebouw met cultuurhistorische waarde

Categorie : Hooiberg.
 Cult.hist. waarde : Positief.

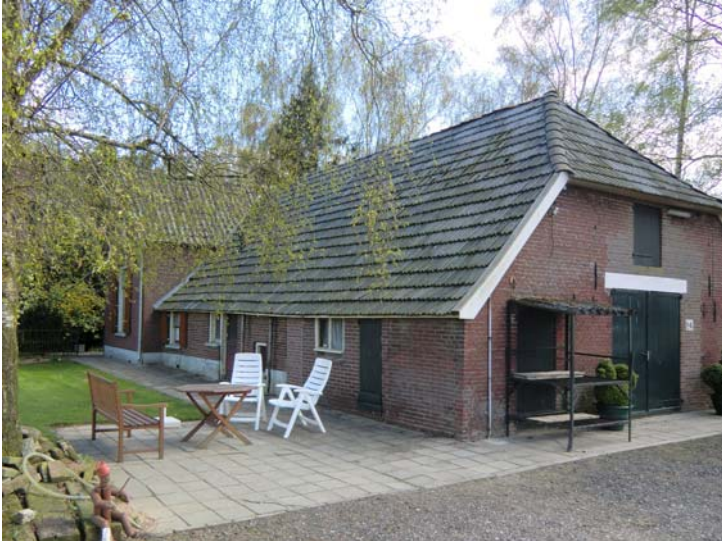
Vreeltstraat 18 'De Koekendal'

1106, gelegen in Gaanderen.
 Oorsp. functie : Boerderij.
 Huidige functie : Woonhuis.
 Gebouwtype : Boerderij.
 Bouwperiode : 1915 (voorhuis) 1880 (achterhuis) 1800-1850 (stalgedeelte).
 Bouwstijl : Traditioneel ambachtelijke streekeigen bouwstijl.
 Status : Potentieel Karakteristiek Object.
 Cult.hist. waarde : Hoog.
 Waardering : Beeldbepalend.
 Event. bijgeb. : Ja, namelijk een schuur.

Volgnr.	:	250
Bron	:	BidGD: 97; BHD
Opbouw score hoofdgebouw		
Bouwstijl	:	Gewoon (1 punt telt 3 x)
Gaafheid	:	Bepaalde verminkingen (1 punt telt 3 x)
Cult.hist. waarde	:	Hoog (2 punten telt 3 x)
Monumentale waarde	:	Positief (1 punt telt 2 x)
Score hoofdgebouw	:	14
Score complex	:	4
Score totaal	:	18

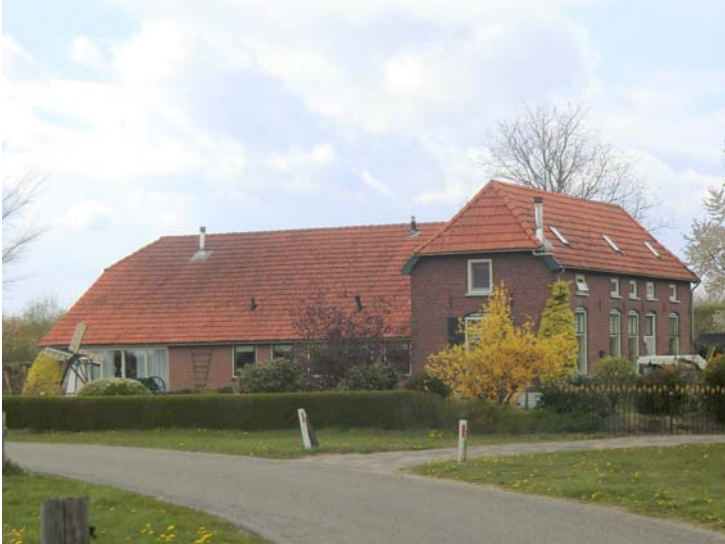
Vreeltstraat 27,27A 'Hofs van den Brug'

1106, gelegen in Gaanderen.
 Oorsp. functie : Boerderij.
 Huidige functie : Woonhuis.
 Gebouwtype : Boerderij.
 Bouwperiode : 1900-1940 (voorhuis).
 Bouwstijl : Traditioneel ambachtelijke streekeigen bouwstijl.
 Status : Geen status.
 Cult.hist. waarde : Positief.
 Waardering : Beeldbepalend.
 Event. bijgeb. : Ja, namelijk een schuur.

Volgnr.	:	251
Bron	:	BidGD: 97; GEM
Opbouw score hoofdgebouw		
Bouwstijl	:	Gewoon (1 punt telt 3 x)
Gaafheid	:	Bepaalde verminkingen (1 punt telt 3 x)
Cult.hist. waarde	:	Positief (1 punt telt 3 x)
Monumentale waarde	:	Positief (1 punt telt 2 x)
Score hoofdgebouw	:	11
Opbouw score bijgebouw		
Bouwstijl	:	Geen (0 punten telt 2 x)
Gaafheid	:	Gaaf (2 punten telt 2 x)
Cult.hist. waarde	:	Positief (1 punt telt 2 x)
Monumentale waarde	:	Geen (0 punten telt 1 x)
Score bijgebouw	:	6
Score complex	:	4
Score totaal	:	21

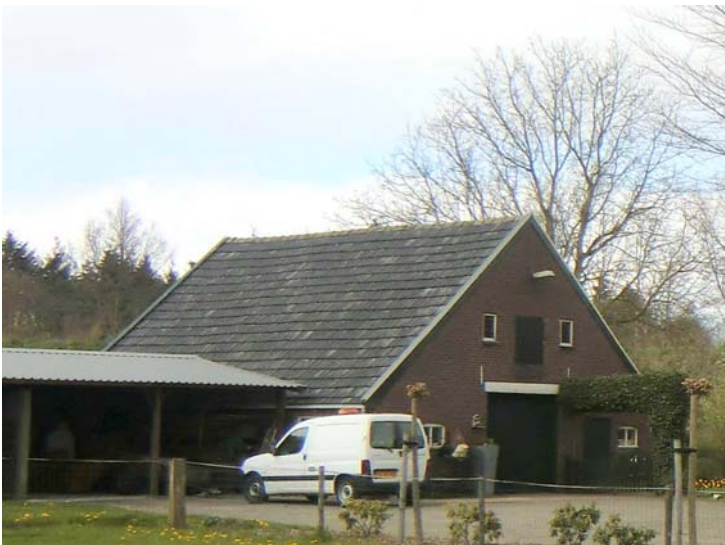
Bijgebouw met cultuurhistorische waarde

Categorie : Schuur.
 Cult.hist. waarde : Positief.
