Verkennd bodem- en asbestonderzoek Sportweg 9 te Doetinchem

Opdrachtgever : Gemeente Doetinchem
Contactpersoon : Dhr. R. de Hoog
Adres : Raadhuisstraat 2
Postcode & plaats : 7001 EW Doetinchem

Rapportnummer : MT.14233

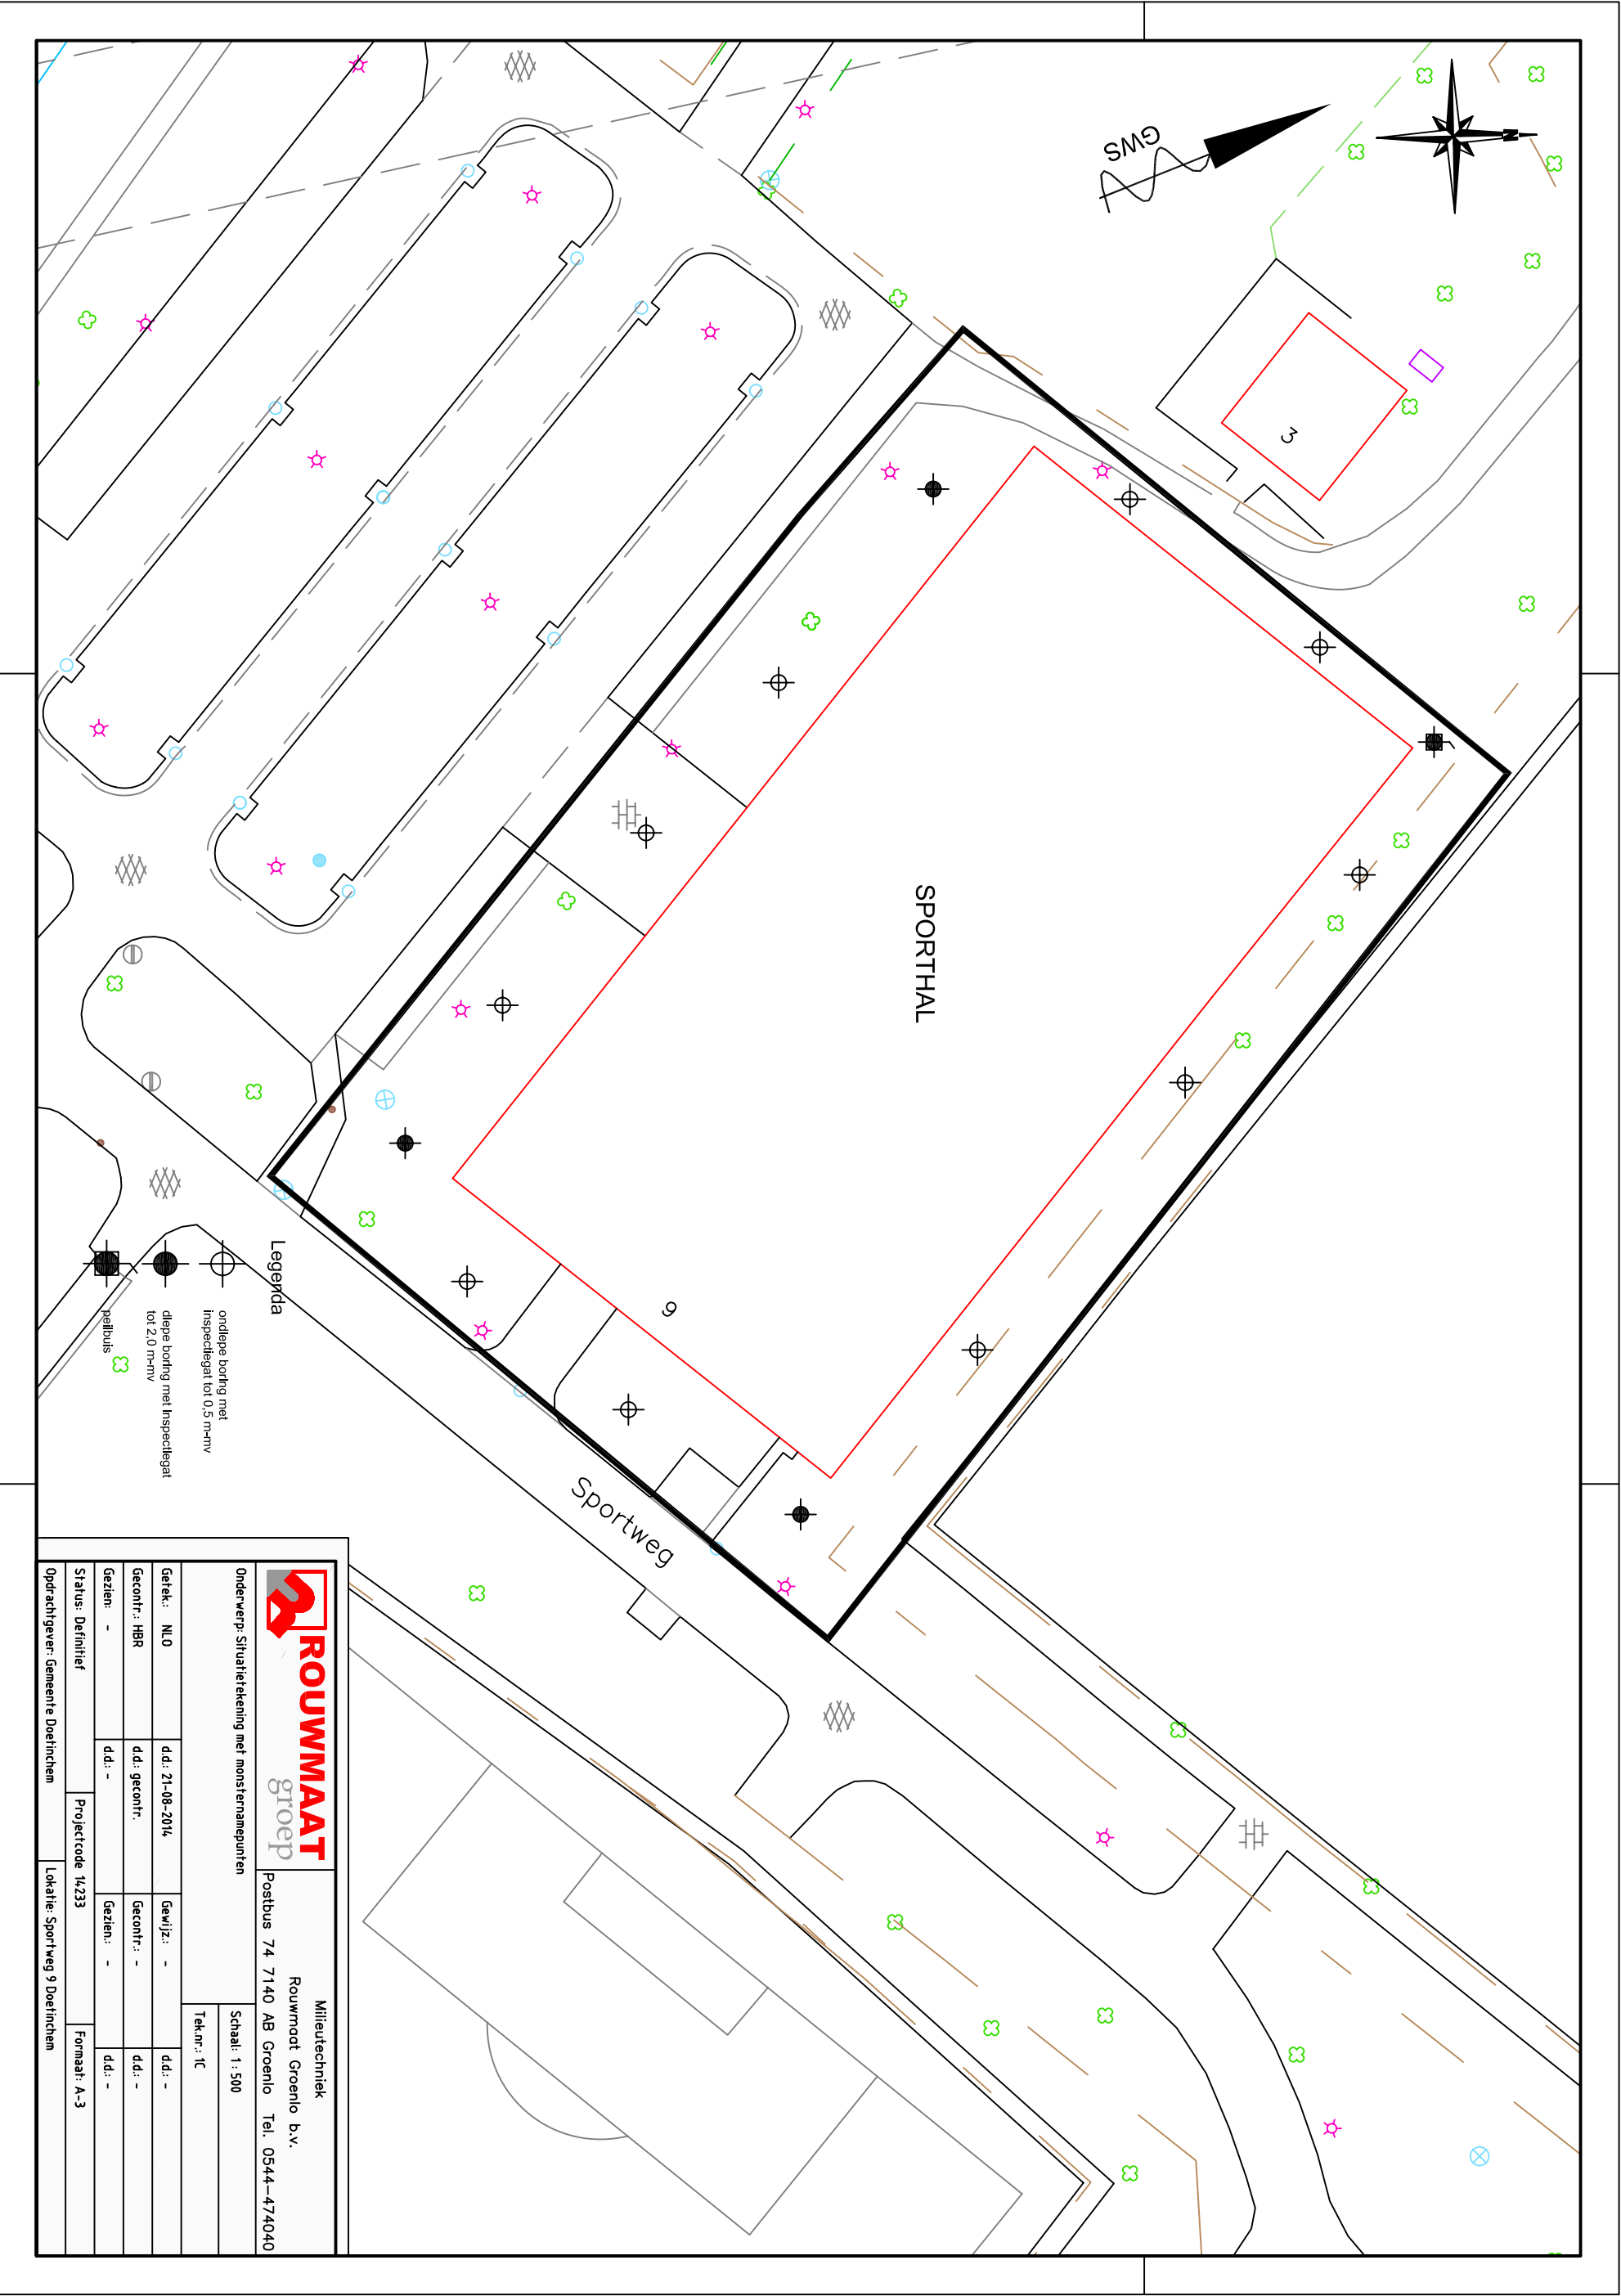
SITUATIETEKENING MET MONSTERNAMEPUNTEN

Op de tekening in bijlage 1c staan de diverse boringen weergegeven. De boorbeschrijvingen staan beschreven in bijlage 2.

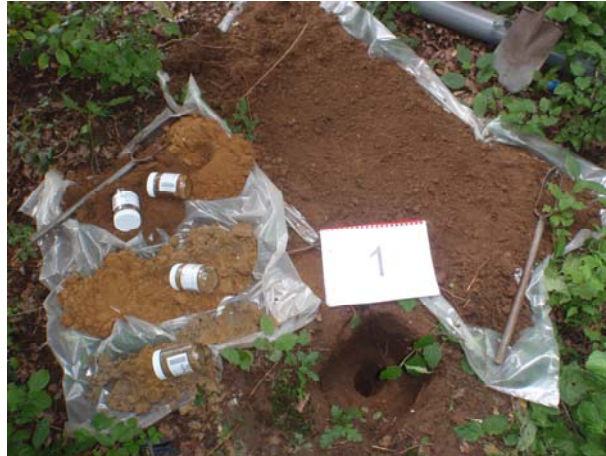
Afbeelding 1: Gat 1

16 mm. Omdat er geen asbestverdacht materiaal in de grond is aangetroffen, zijn er geen mengmonster samengesteld uit de fijne gezeefde fractie. De foto's van de gaten zijn opgenomen in bijlage 6.

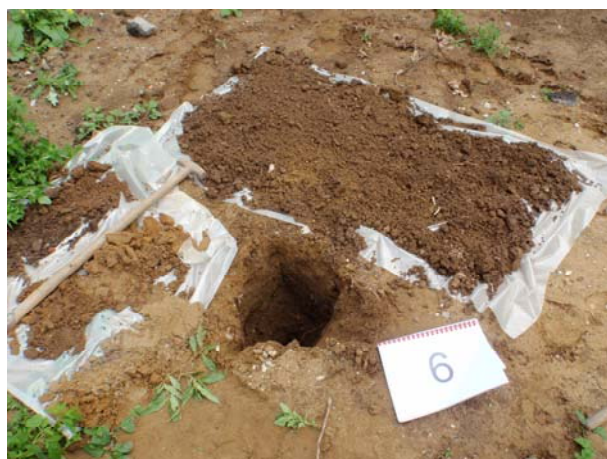
Afbeelding 6: Gat 6

Boring	Traject (cm-mv)	Zintuiglijke afwijking
6	15-25	hierna gestaakt wegens puin, gebroken puin
7	40-50	gebroken puin
9	0-80	puin (licht)
10	20-50	gebroken puin
11	0-20	gebroken puin
