betreft : Kraalslaan 5 Doetinchem, arcx-rapport 0791  
onderdeel : waardering veldschuur, totaal 4 bladen  
bezocht : 15 februari 2011  
datum : 16 februari 2011  
opdrachtgever : dhr. R. Vossers  
opgesteld door : Peter Boer ING

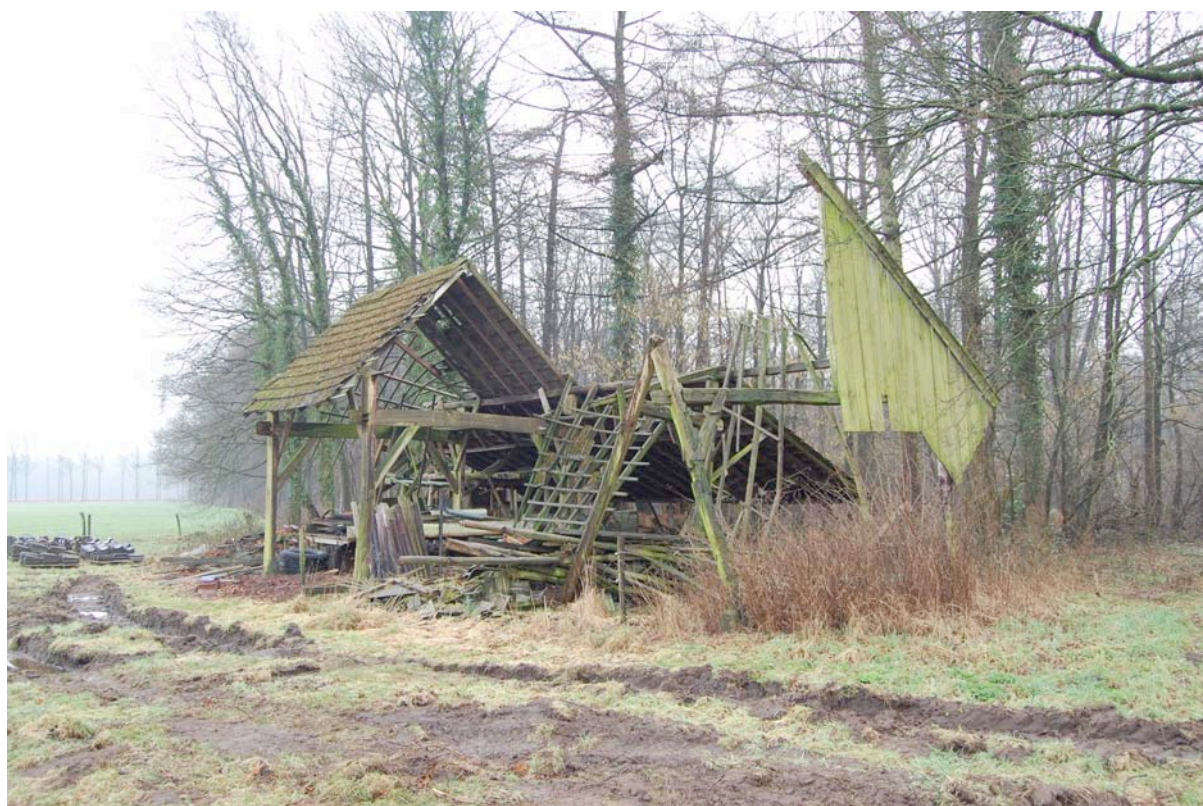
*Overzicht van de gedeeltelijk ingestorte veldschuur, die tegen de bosrand aan de zuid-oostzijde van het erf gesitueerd is.*

De houten schuur heeft een rechthoekige plattegrond en is voorzien van een zadeldak dat gedekt is met gesmoorde muldenpannen. De constructie bestaat uit vijf houten ankerbalkgebinten die de daksporen dragen. Deze daksporen zijn gedeeltelijk van rondhouten sparren en gedeeltelijk van ongeschaafd naaldhout vervaardigd. Aan de achterzijde is de schuur voorzien van een aankapping met een lage houten langsgevel. Van de gebinten staan de tweede, derde en vijfde (van links geteld) nog overeind. De gebinten 2 en 3 hebben naaldhouten stijlen en eiken ankerbalken. De korbelen zijn boven en onder verbonden met pen-en-gat verbindingen. De korbelen van gebint 5 zijn halfhouts verbonden met draadnagels. De windschoren van de gebinten 2 en 3 zijn boven en onder met draadnagels verbonden. Aan de achterzijde bestaat het linker deel van de gebintplaat - die de gebintkoppen onderling verbindt - uit een in de lengterichting doorgezaagde roede van een berg.

Het is aan te bevelen om de schuur op het getransformeerde erf te behouden en daarbij de nog bruikbare onderdelen van de constructie zoveel mogelijk opnieuw te gebruiken. Het is daarbij van belang om de schuur in hiërarchische zin ondergeschikt te laten zijn aan de hoofdbebouwing. Dit kan bereikt worden door een sobere en terughoudende materialisatie en detaillering van het exterieur. De bestaande schuur kan daarvoor als voorbeeld dienen.

De gevels zouden door donker geschilderde houten wanden op een laag gemetseld voetsmuurtje gesloten kunnen worden, de topgevels dienen van vertikaal beschot voorzien te worden. De voorzijde kan naar keuze open gehouden worden of (gedeeltelijk) afgesloten worden met strokendeuren, bij voorkeur terugliggend geplaatst ten einde het open karakter te behouden. Wat betreft de dakbedekking heeft een pannendekking in hergebruikte ceramische pannen de voorkeur.

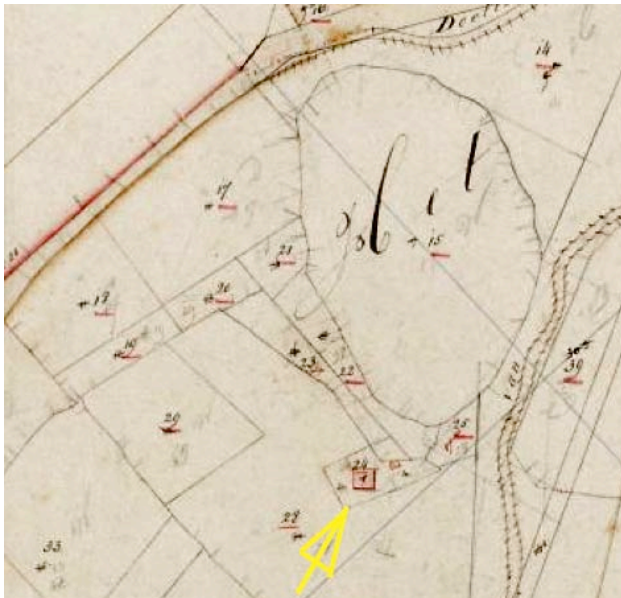
Op deze locatie staat op het kadastrale minuutplan van 1832 al bebouwing in de vorm van een boerderij met bijgebouw getekend. Op de plaats van het onderzochte gebouw staat dan nog niets weergegeven.

*Uitsnede uit het kadastrale minuutplan van 1832 met bij de gele pijl het onderzochte erf.*

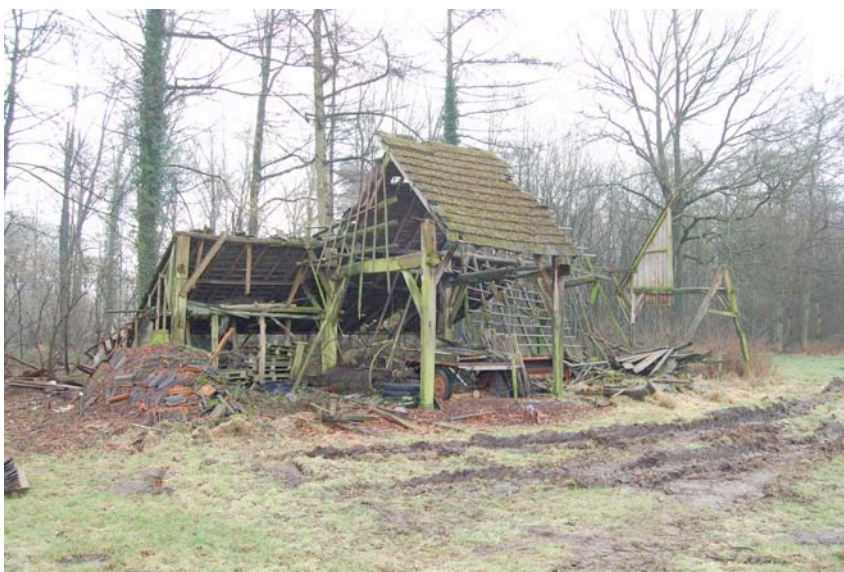
In materiële zin vertegenwoordigen de nog overeind staande gebinten de grootste monumentale waarde. Deze gebinten hebben op ambachtelijke wijze gemaakte verbindingen. De waarneembare verschillen daarin en de secundair gebruikte onderdelen zijn representatief voor de zuinige wijze waarop met beschikbaar bouwhout omgegaan werd.

In dit geval is de schuur vooral behoudenswaardig vanwege de conceptuele waarde. De schuur is niet bijzonder zeldzaam, maar typologisch wel van belang vanwege de bijdrage aan de opbouw en herkenbaarheid van het historische boeren erf. Als zodanig is het een representatief voorbeeld van een voorraad-, opslag- en stallingsruimte zoals die in de omgeving bij historische boerderijen gebruikelijk is.
