**Verkennend bodemonderzoek
Conform NEN-5740**

Nieuwbouwlocatie Gaanderenseweg 381
in Doetinchem

OPDRACHTGEVER	Pouderoyen Compagnons Postbus 156 6500 AD NIJMEGEN
DATUM	28 maart 2011
DOCUMENTNUMMER	P11-0074-003
OPGESTELD DOOR	dhr. T. Guijt
GEAUTORISEERD	ing. J.R. van Rees
PROJECTLEIDER	ing. J.R. van Rees
GEZIEN

Titelpagina

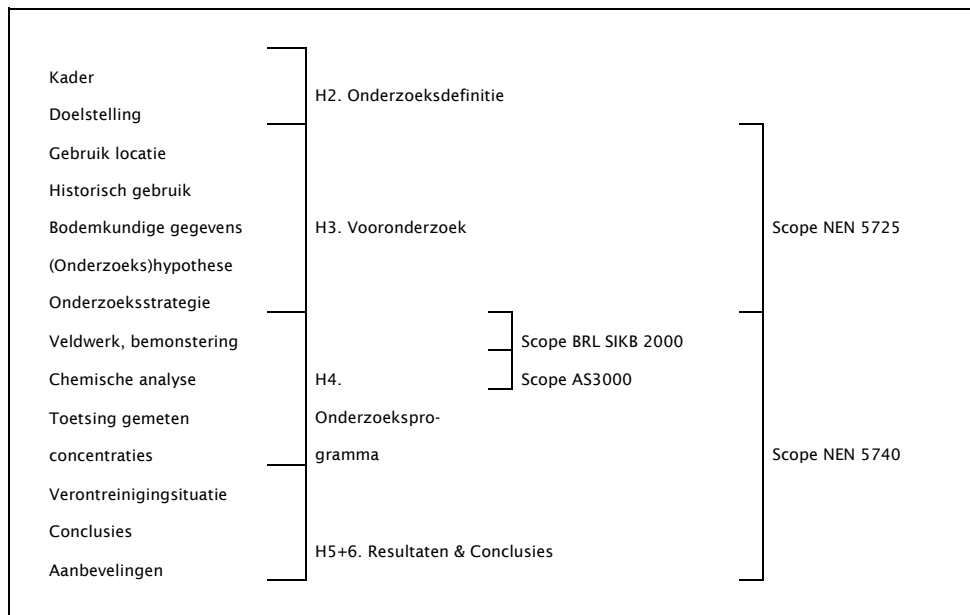
Figuur 1 Onderzoekstraject

Het onderzoekstraject is schematisch weergegeven in onderstaand overzicht.
