Verkennend bodemonderzoek

Locatie Steenbrugge 2

Diepenveen, sectie B, nr. 2824 (gedeeltelijk)

BO223DE04

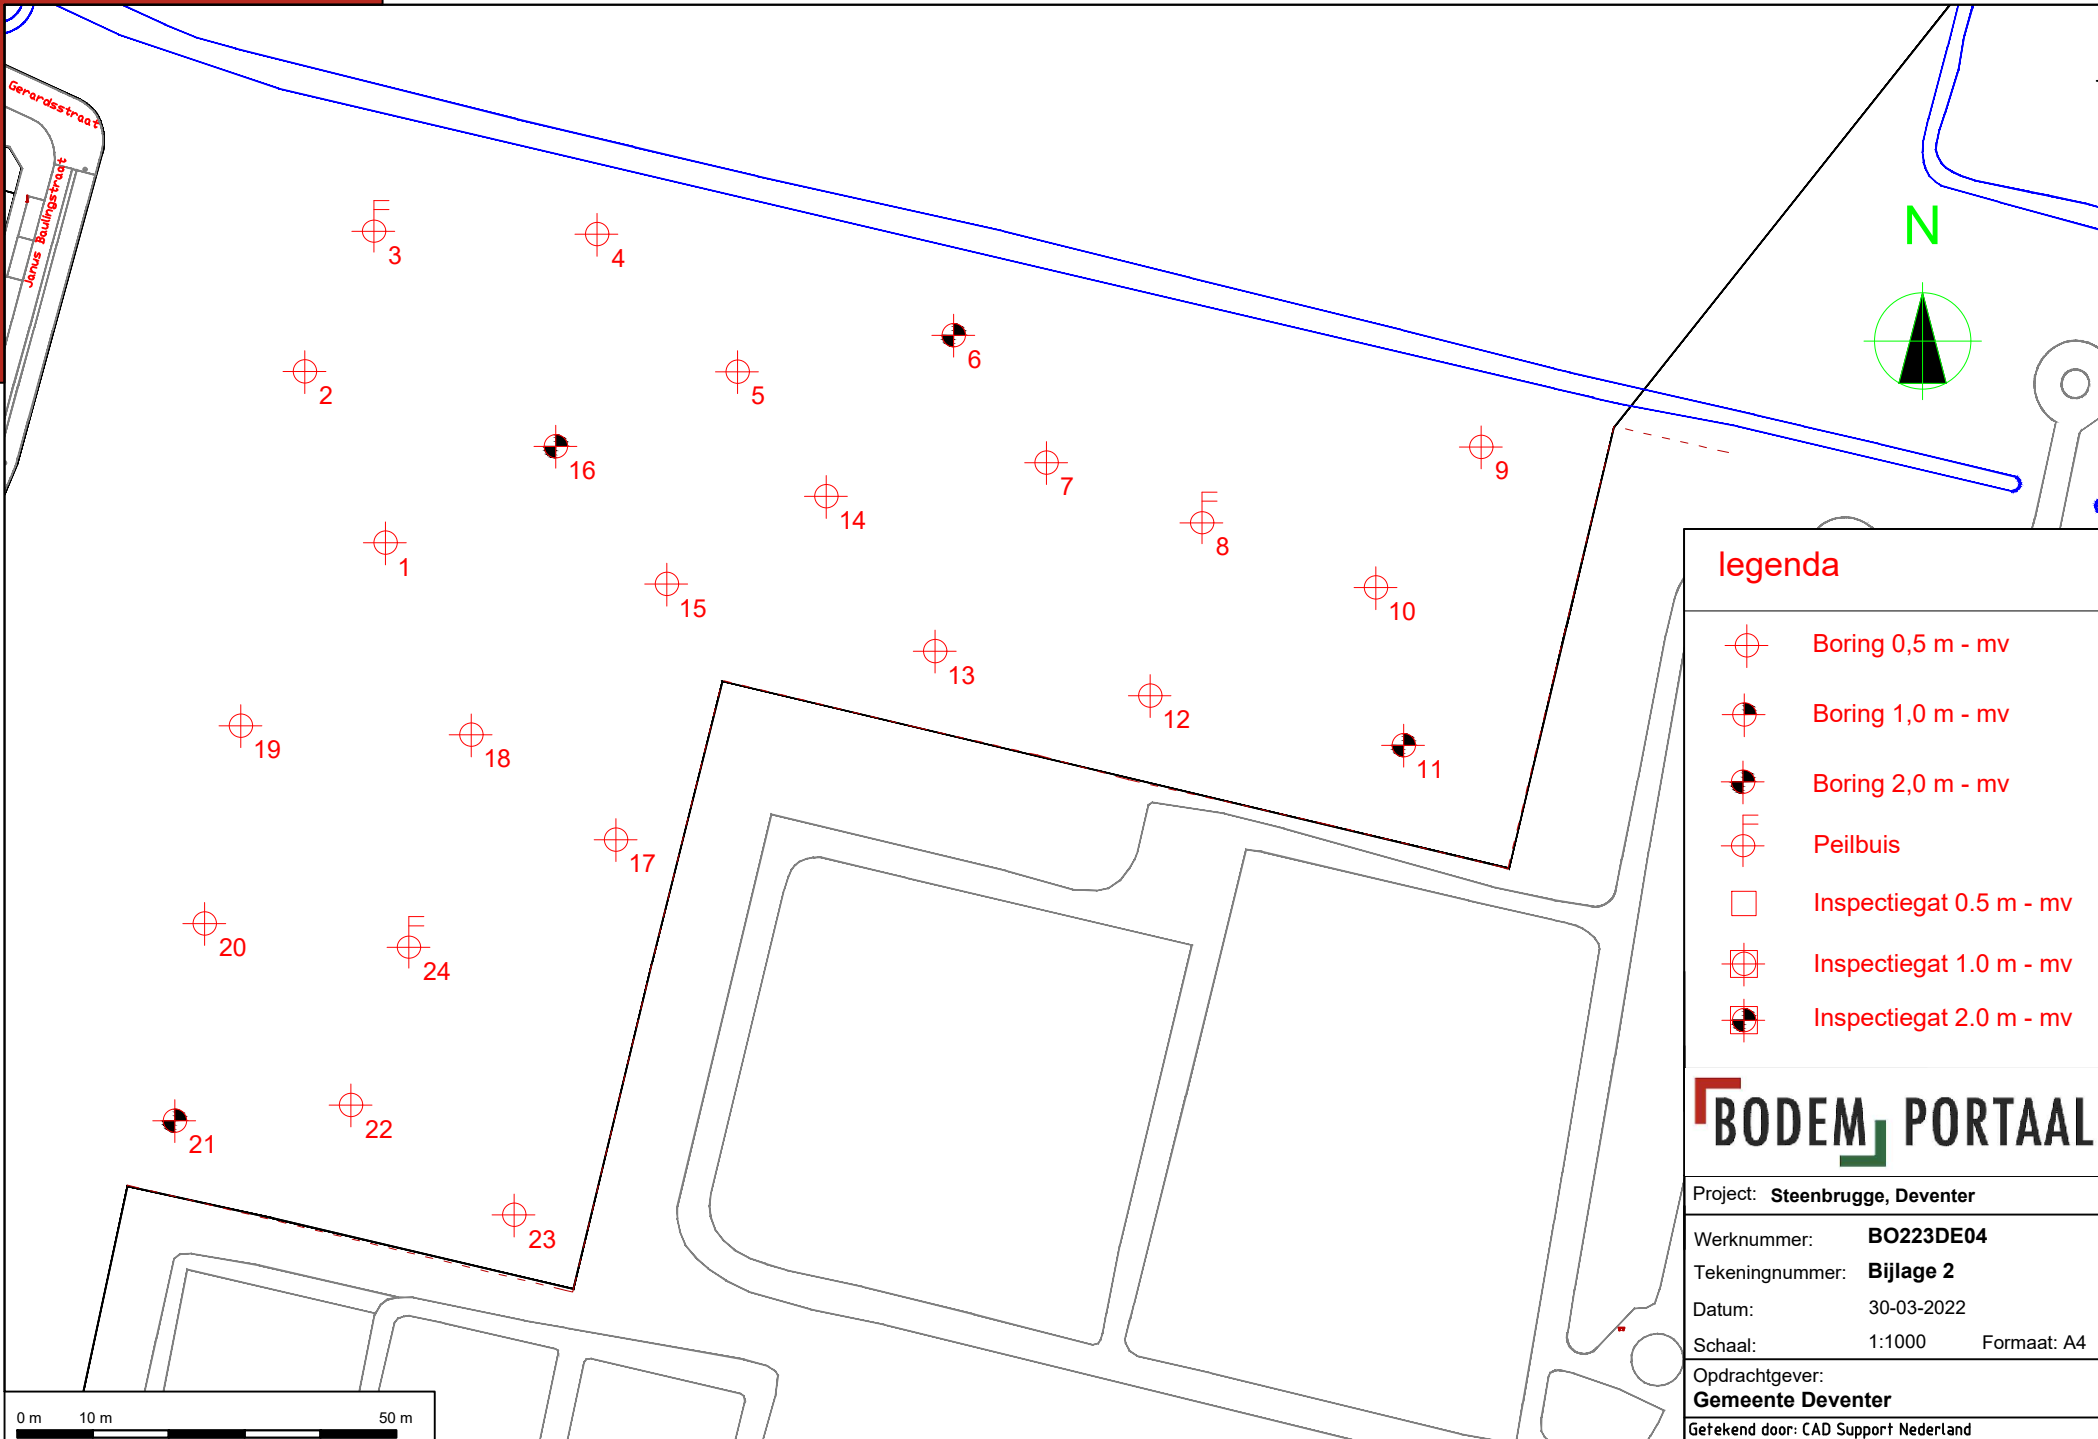
BIJLAGE 2: OVERZICHT LOCATIE MET MONSTERPUNTEN

De locaties van de boringen en de peilbuis staan weergegeven in bijlage 2. Het opgeboorde materiaal is beoordeeld op textuur, kleur en zintuiglijk waarneembare verontreinigingen. De gegevens van de monsterpunten zijn verwerkt tot boorprofielen, die samen met de veldwaarnemingen tijdens het bemonsteren van het grondwater zijn opgenomen als bijlage 3. De globale bodemopbouw en de relevante zintuiglijke waarnemingen zijn beschreven in paragraaf 4.1.

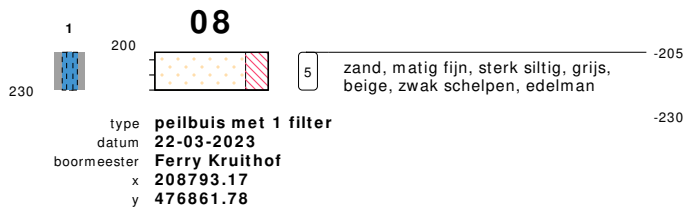
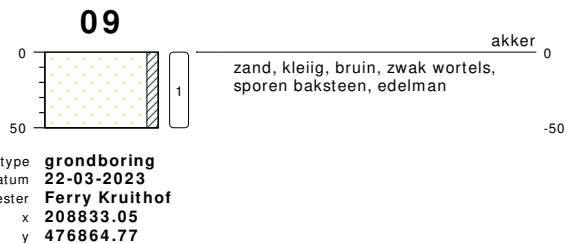
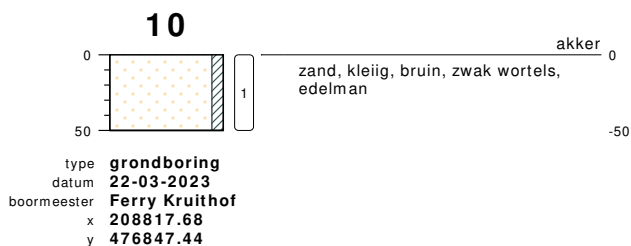
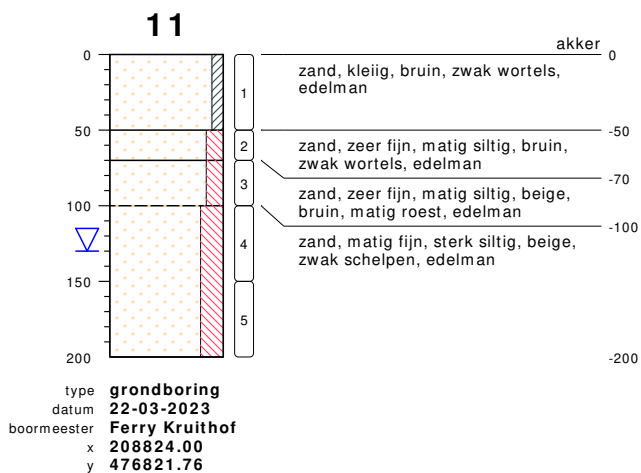
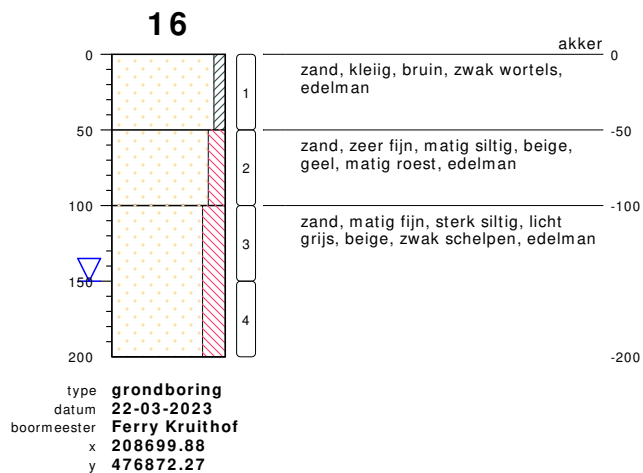
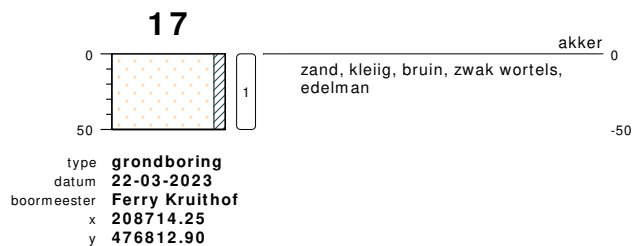
bodemprofielen schaal 1:50

onderzoek **Steenbrugge Diepenveen**
 projectcode **BO223DE04**
 getekend conform **NEN 5104**

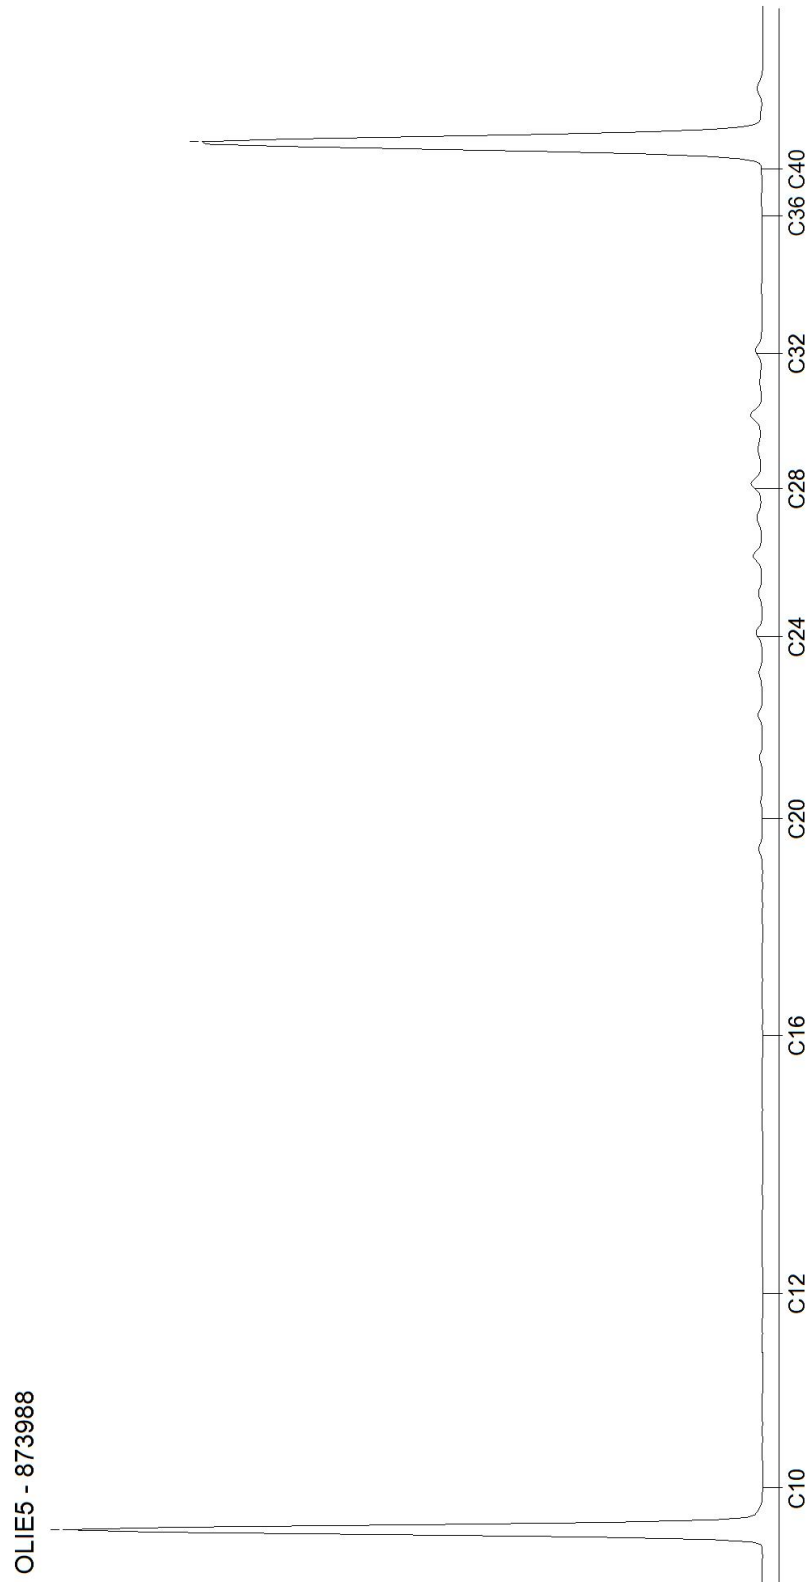
CHROMATOGRAM for Order No. 1255255, Analysis No. 873988, created at 28.03.2023 09:32:17

Monster beschrijving: mp 1 t/m 5, 14, 15 en 16 (0,0 tot 0,5 m-mv), 01: 0-50, 02: 0-50, 03: 0-50, 04: 0-50, 05: 0-50, 14: 0-50, 15: 0-50, 16: 0-50

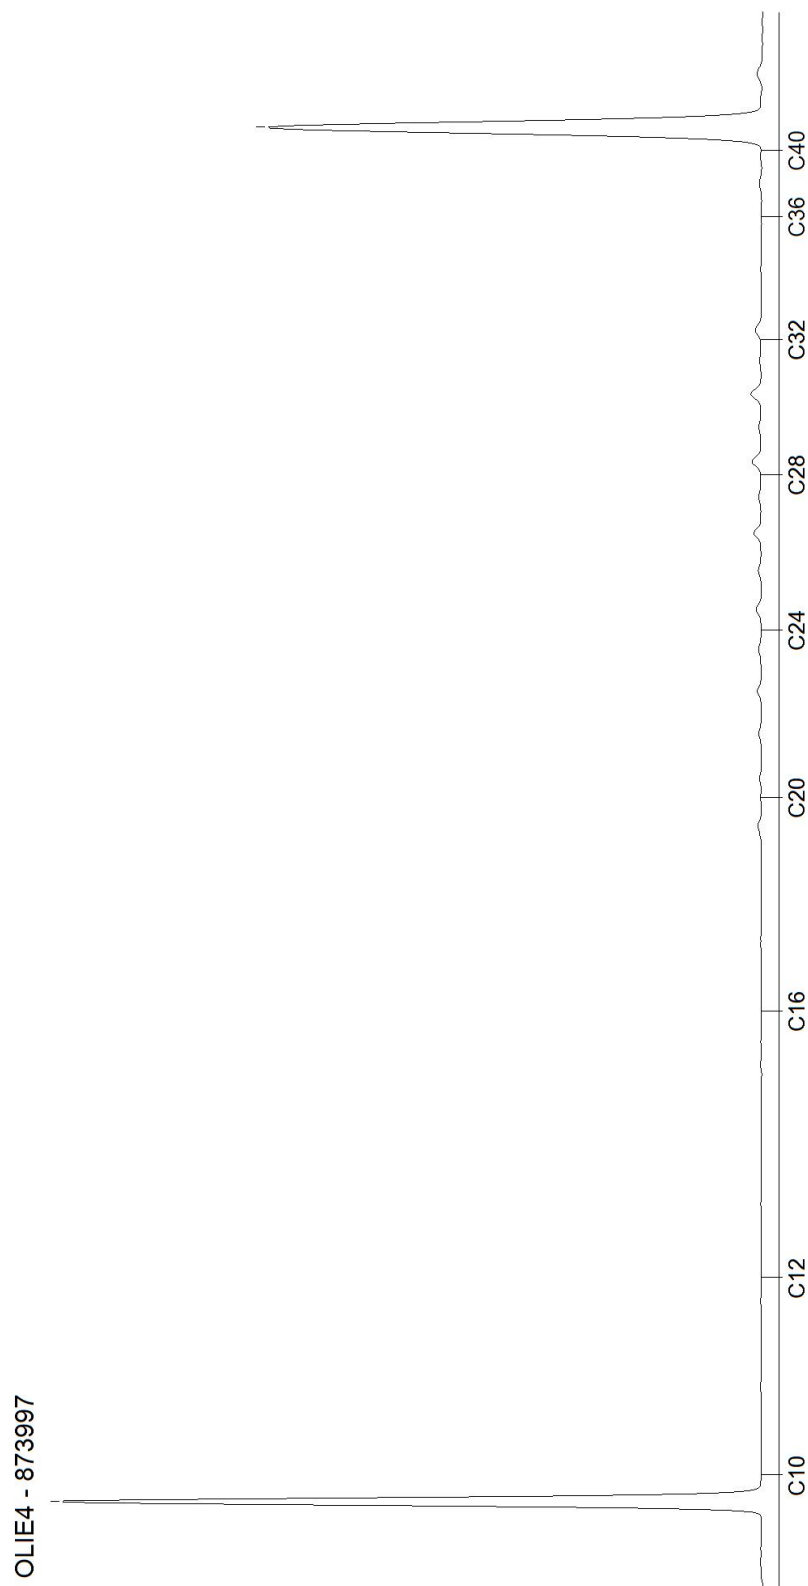
CHROMATOGRAM for Order No. 1255255, Analysis No. 873997, created at 27.03.2023 13:35:25

Monster beschrijving: mp 6 t/m13 (0,0 tot 0,5 m-mv), 06: 0-50, 07: 0-50, 08: 0-50, 09: 0-50, 10: 0-50, 11: 0-50, 12: 0-50, 13: 0-50

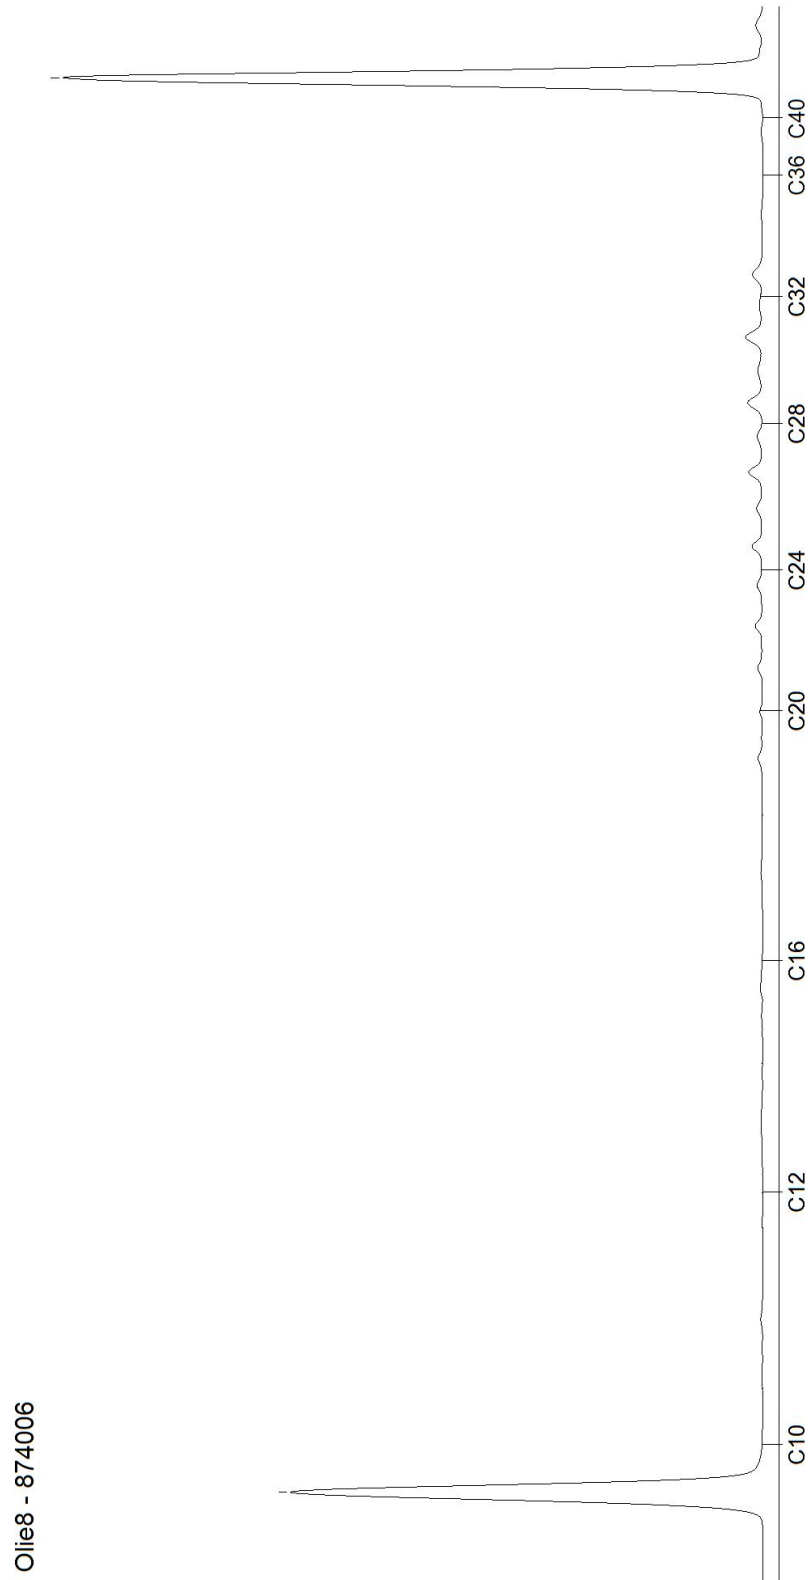
CHROMATOGRAM for Order No. 1255255, Analysis No. 874006, created at 28.03.2023 09:38:00

Monster beschrijving: mp 17 t/m 24 (0,0 tot 0,5 m-mv), 17: 0-50, 18: 0-50, 19: 0-50, 20: 0-50, 21: 0-50, 22: 0-50, 23: 0-50, 24: 0-50

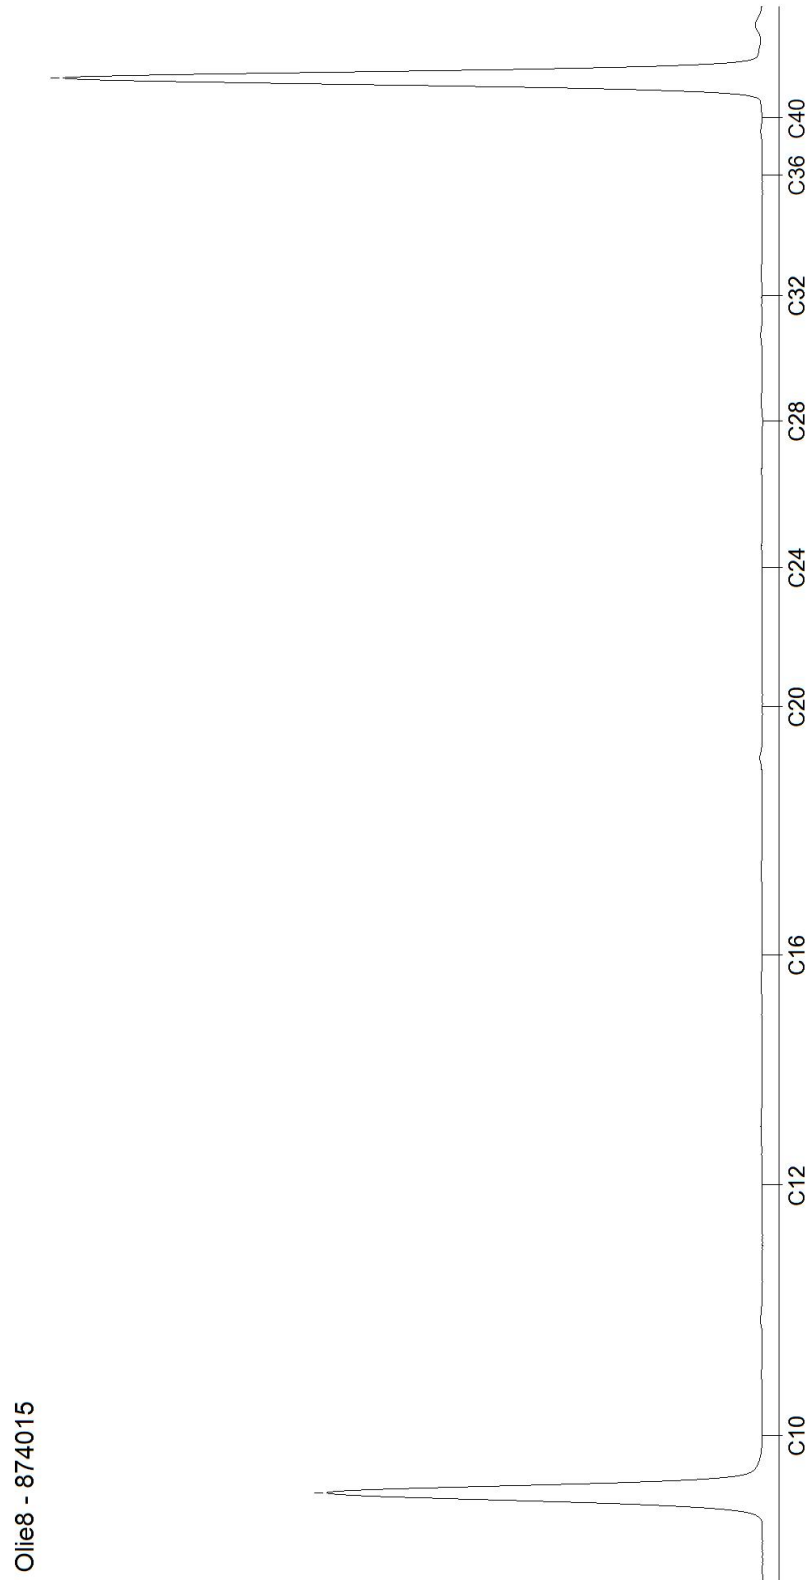
CHROMATOGRAM for Order No. 1255255, Analysis No. 874015, created at 28.03.2023 09:38:00

Monster beschrijving: mp 3, 6, 8 en 11 (0,5 tot 1,5 m-mv), 03: 50-100, 03: 100-150, 06: 50-100, 06: 100-150, 08: 50-100, 08: 100-150, 11: 50-70, 11: 70-100, 11: 100-150

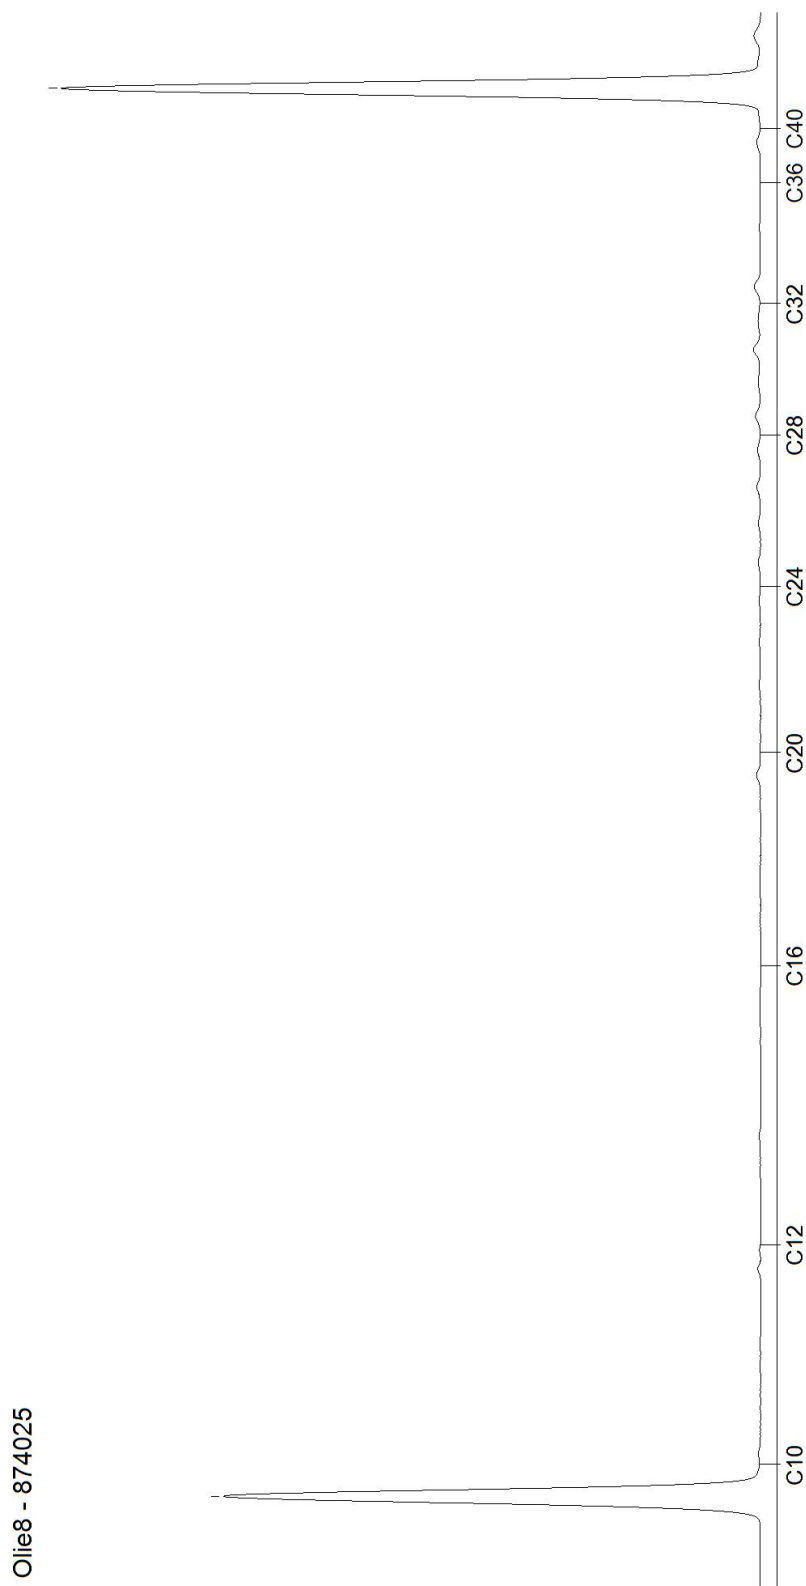
CHROMATOGRAM for Order No. 1255255, Analysis No. 874025, created at 28.03.2023 09:38:00

Monster beschrijving: mp 16, 21 en 24 (0,5 tot 2,0 m-mv), 16: 50-100, 16: 100-150, 16: 150-200, 21: 50-100, 21: 100-150, 21: 150-200, 24: 50-100, 24: 100-150, 24: 150-200

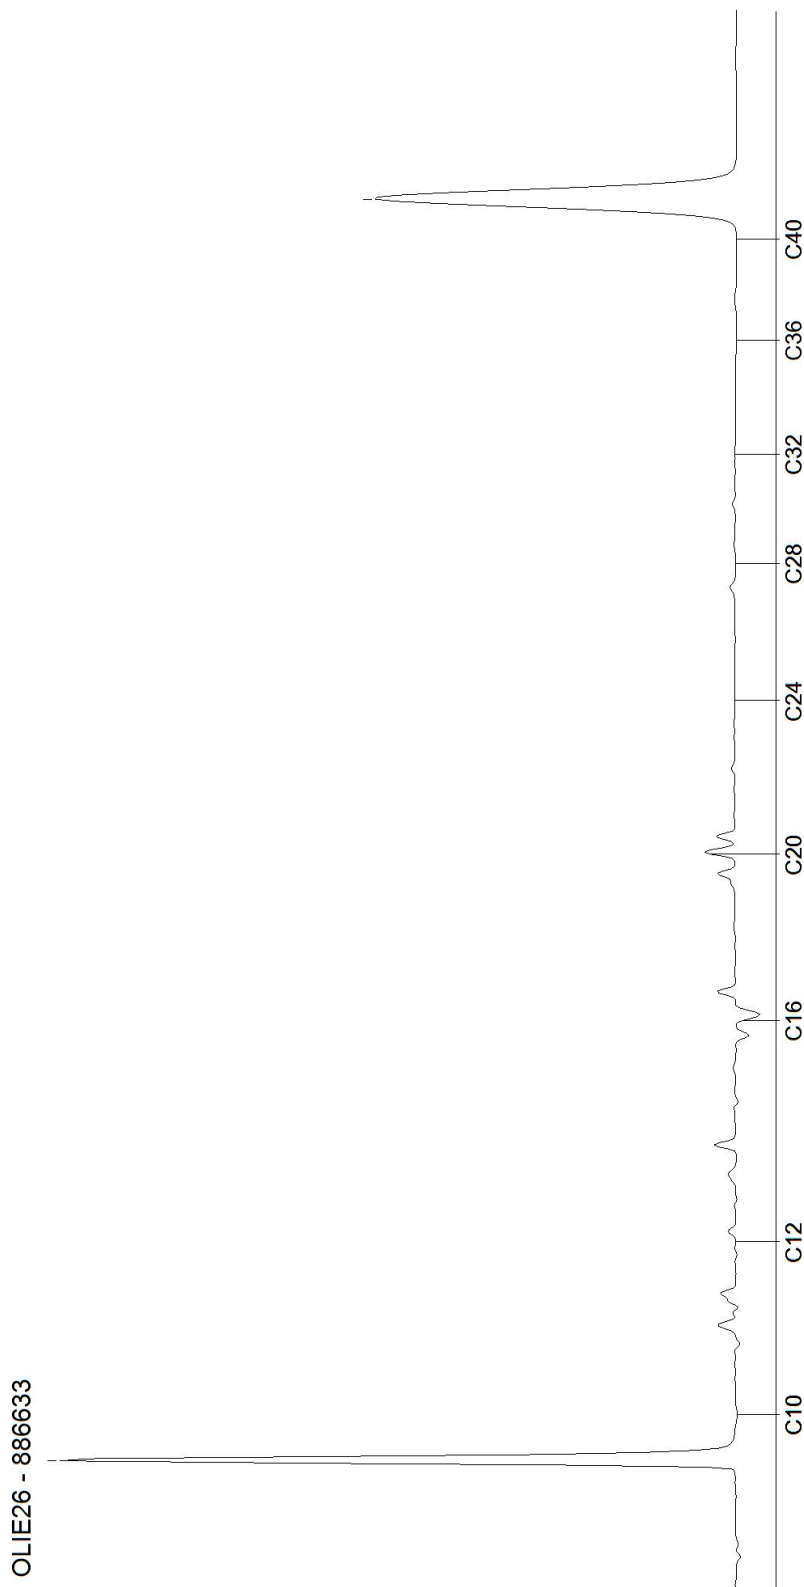
CHROMATOGRAM for Order No. 1257745, Analysis No. 886633, created at 03.04.2023 07:59:53

Monster beschrijving: Pb 03 (1,5 tot 2,5 m-mv), 03-1: 150-250

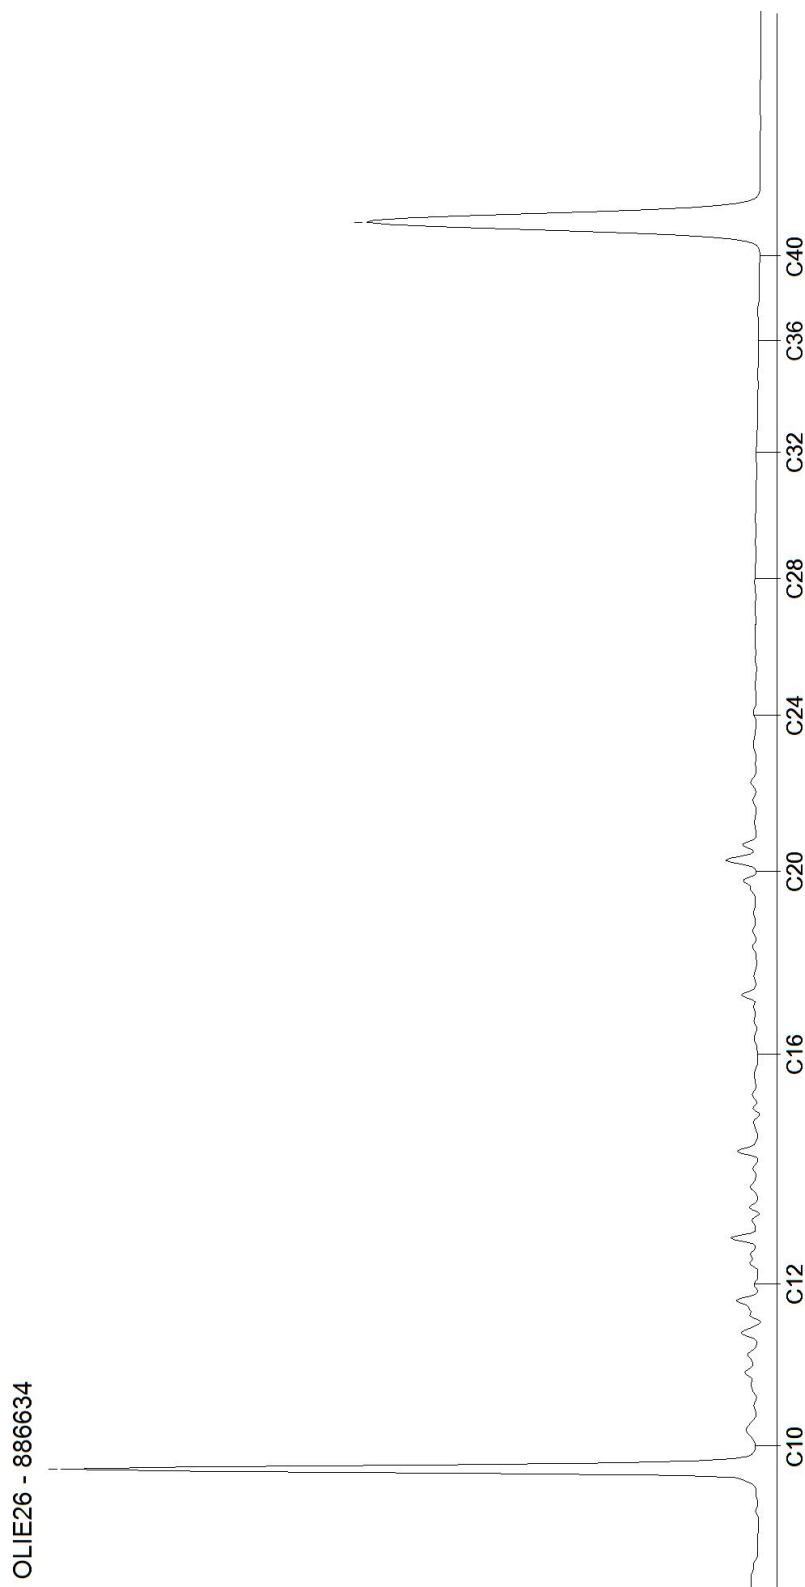
CHROMATOGRAM for Order No. 1257745, Analysis No. 886634, created at 31.03.2023 09:55:11

Monster beschrijving: Pb 08 (1,3 tot 2,3 m-mv), 08-1: 130-230

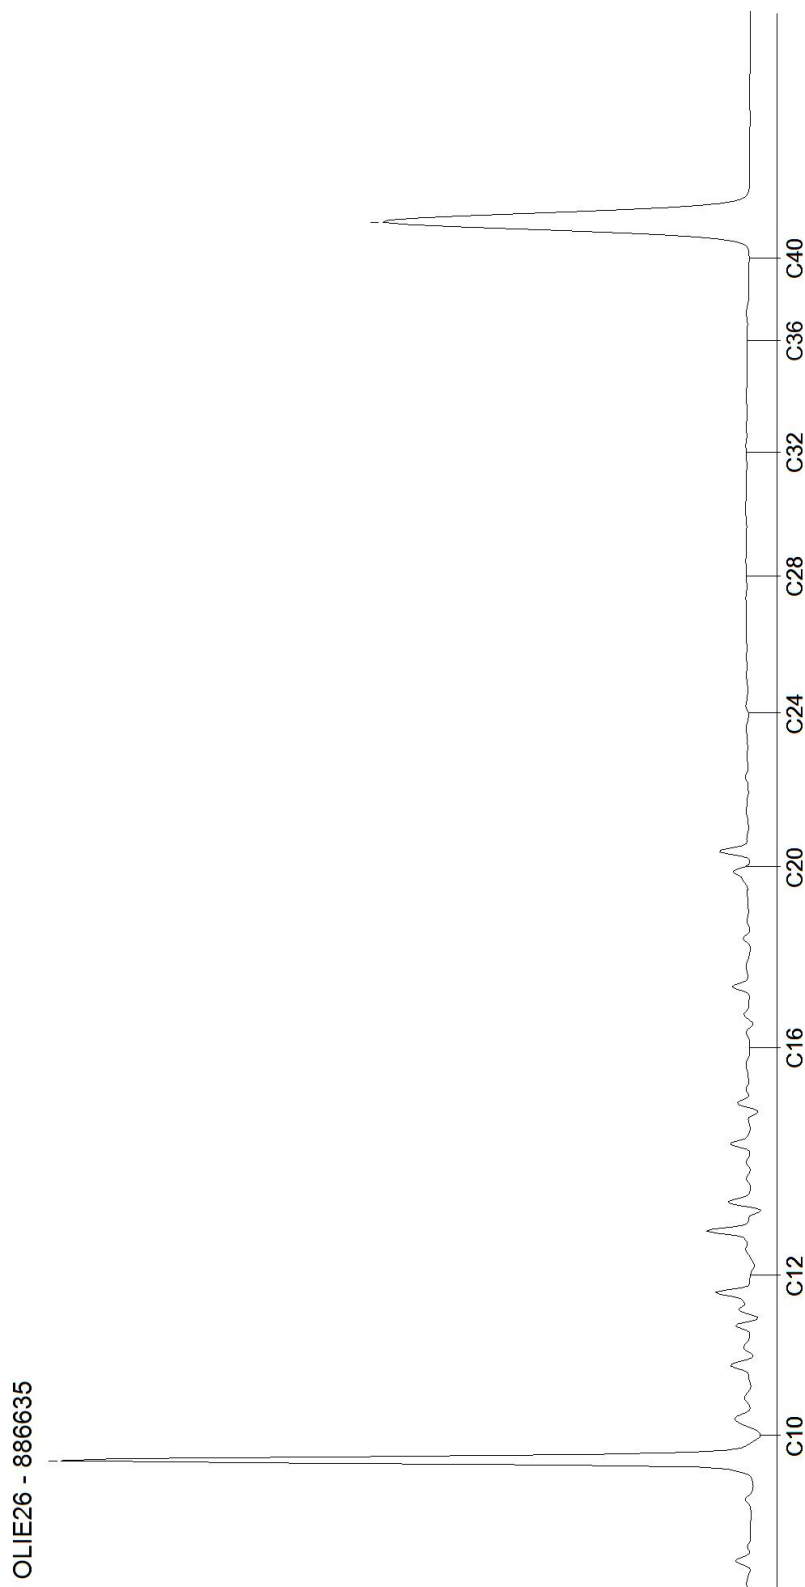
CHROMATOGRAM for Order No. 1257745, Analysis No. 886635, created at 31.03.2023 09:55:11

Monster beschrijving: Pb 24 (2,3 tot 3,3 m-mv), 24-1: 230-330

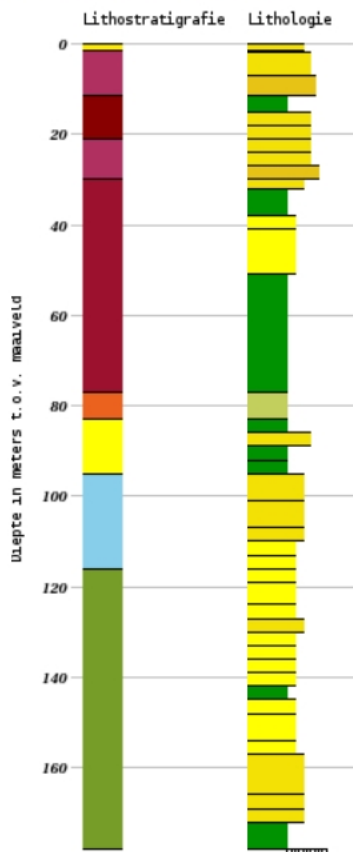
BIJLAGE 8: Bodemopbouw vanuit dinoloket

Vanuit het dinoloket blijkt de bodem tot 11,5 m-maaiveld uit zandlagen van diverse classificaties te bestaan. Daaronder wordt tot een diepte van 15,0 m-maaiveld een kleilaag aangetroffen. De onderliggende bodemlaag tot 32,0 m-maaiveld bestaat vervolgens weer uit zand, gevolgd door een kleilaag die tot 38,0 m-mv uitstrekt. Daaronder bevinden zich afwisselende klei en zandpakketten, die tot 95,0 m-mv worden aangetroffen. De onderliggende laag tot 172,0 m-mv betreft weer voornamelijk zand gevolgd door een kleilaag die van 172,0 tot 178,0 (onderzijde boring) is vastgesteld. Voor het bodemprofiel wordt verwezen naar bijlage 8.

Identificatie : B27G0098
Coördinaten : 209025 , 476920 (RD)
Maaiveld: 5.11 m t.o.v. NAP
Beschikbare informatie: Digitale opnamegegevens
Beschrijfmethode: Onbekend
Kwaliteit interpretatie: Gevalideerd in ondergrondmodel
