Nader onderzoek voormalige stortplaats Rielerweg te Deventer

21 juli 2009

Kenmerk R001-4641580PAL-cmn-V02-NL

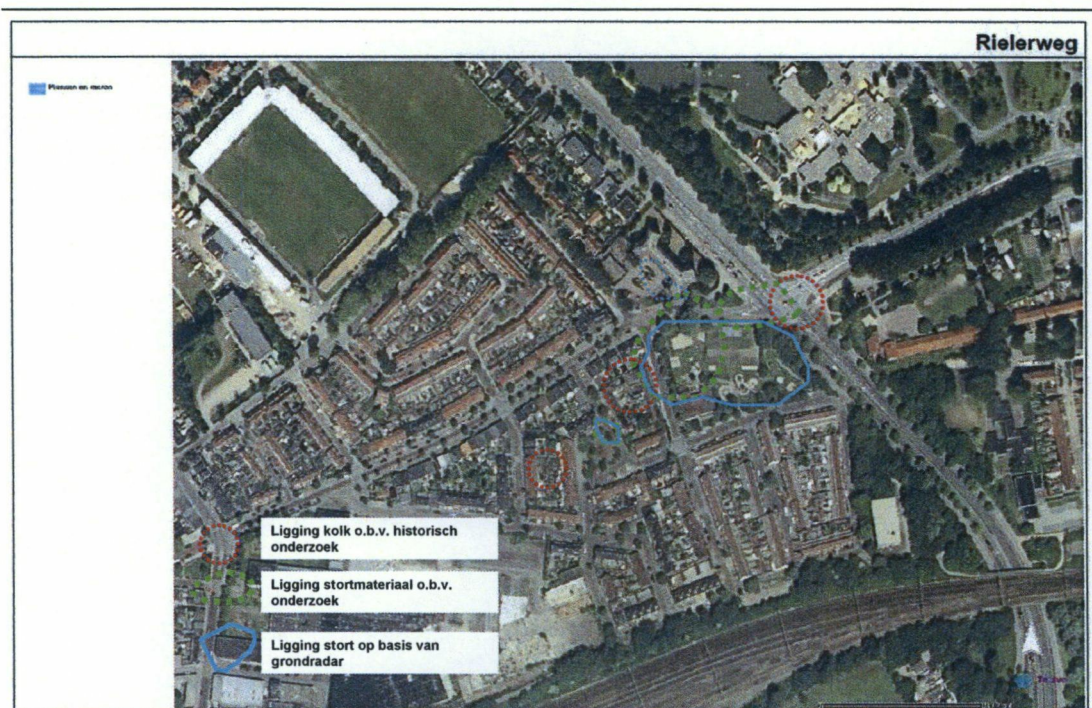
Figuur 4.1 Resultaten grondradarmetingen

In onderstaande figuur zijn de contouren van het stort aangegeven zoals die volgen uit de resultaten van de grondradarmetingen (zie bijlagen 7 en 8).

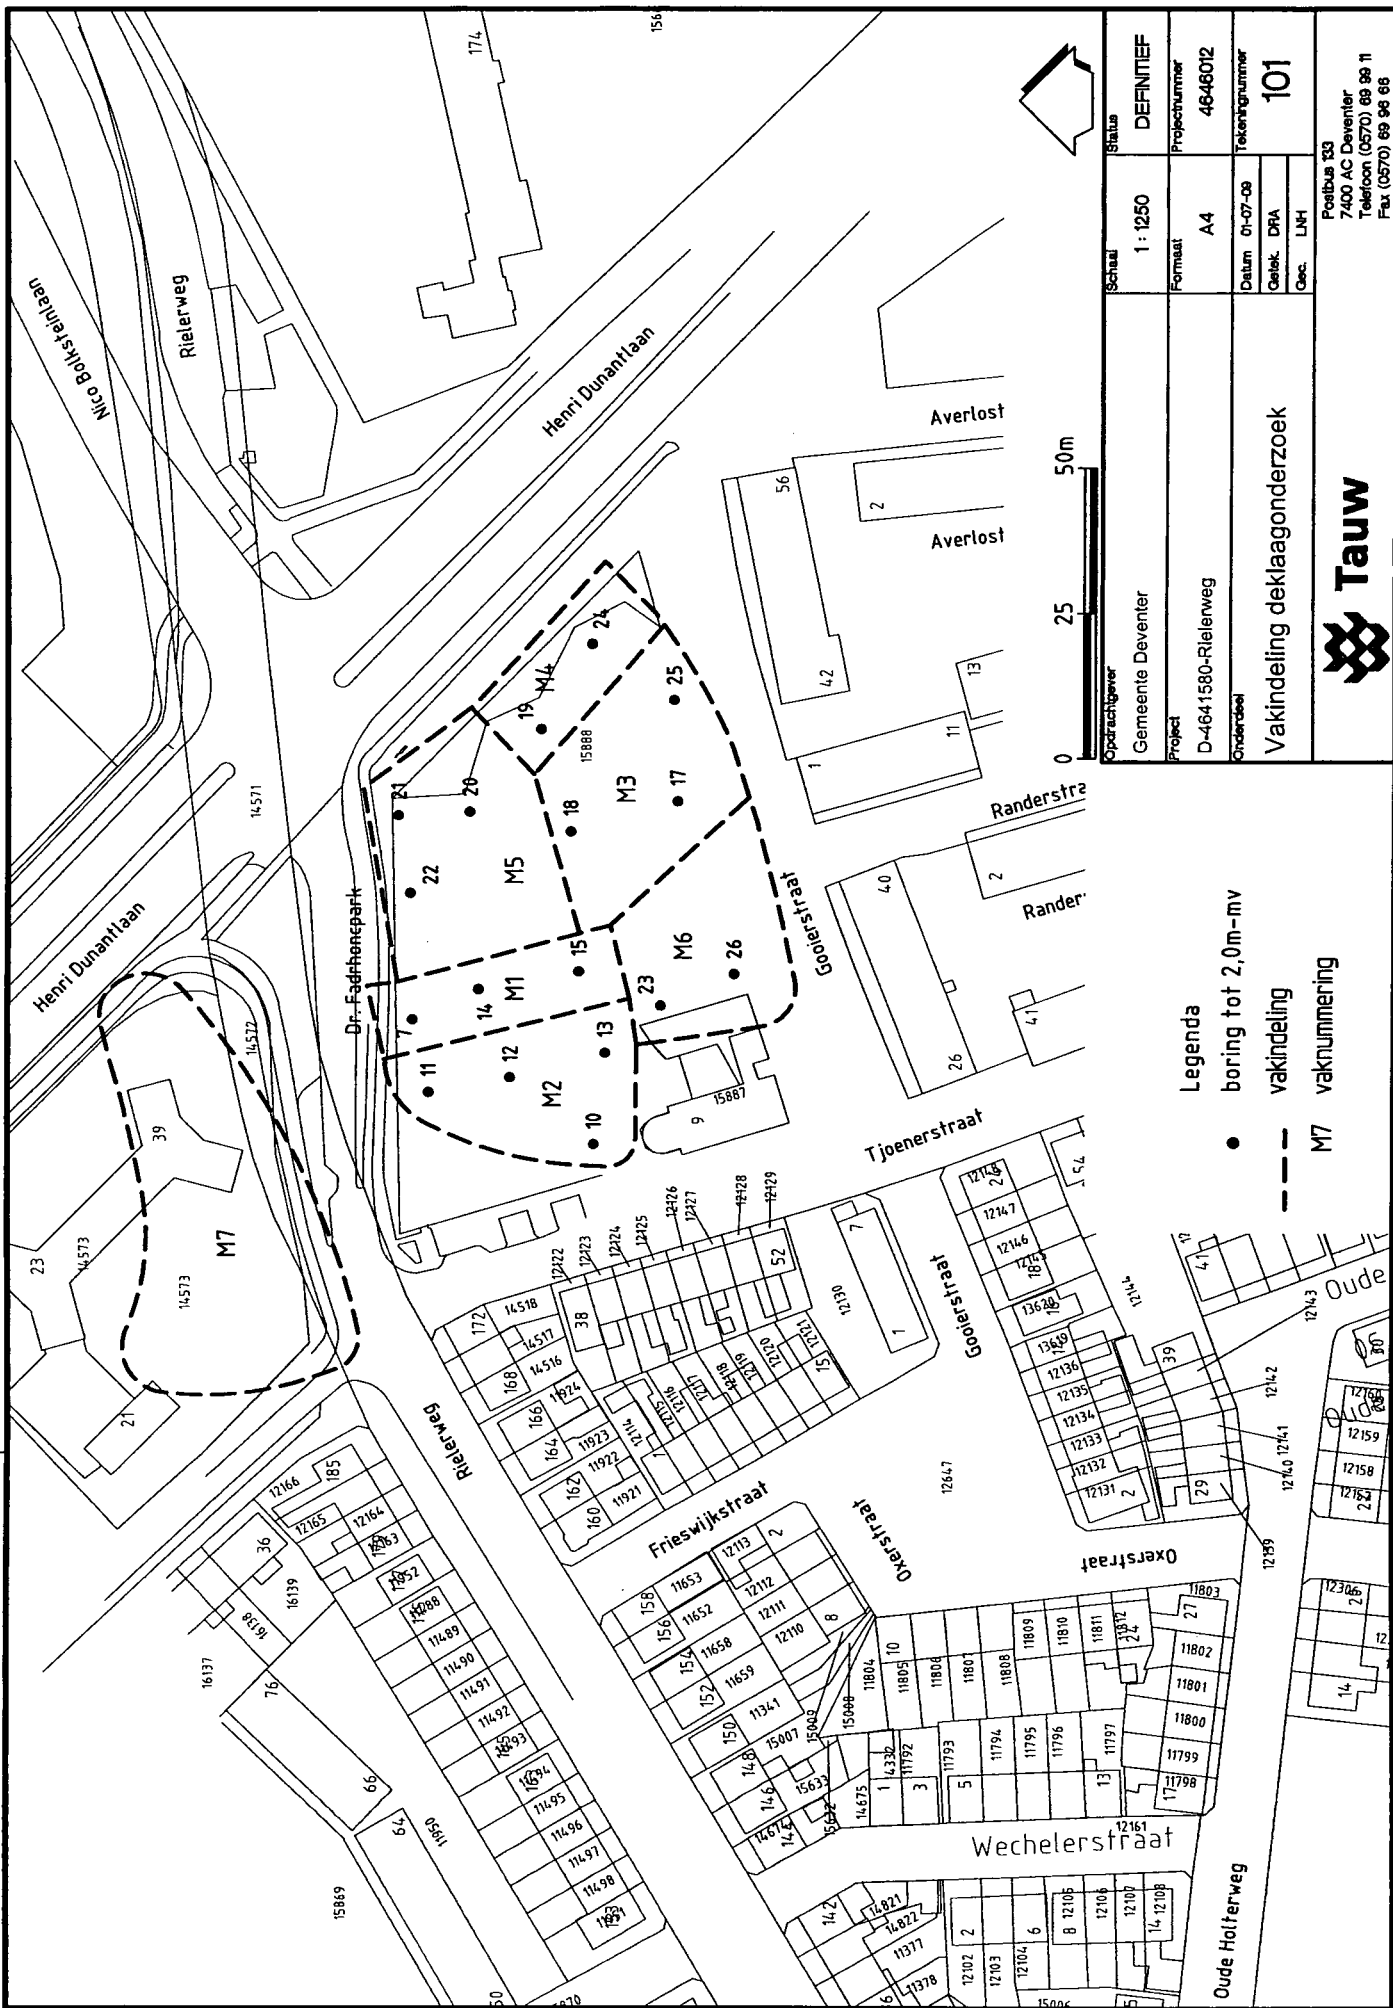
Vakindeling deklaagonderzoek

In bijlage 5 vindt u een situatieschets van de onderzoekslocatie met de vakindeling en de punten waar wij de monsters hebben genomen.

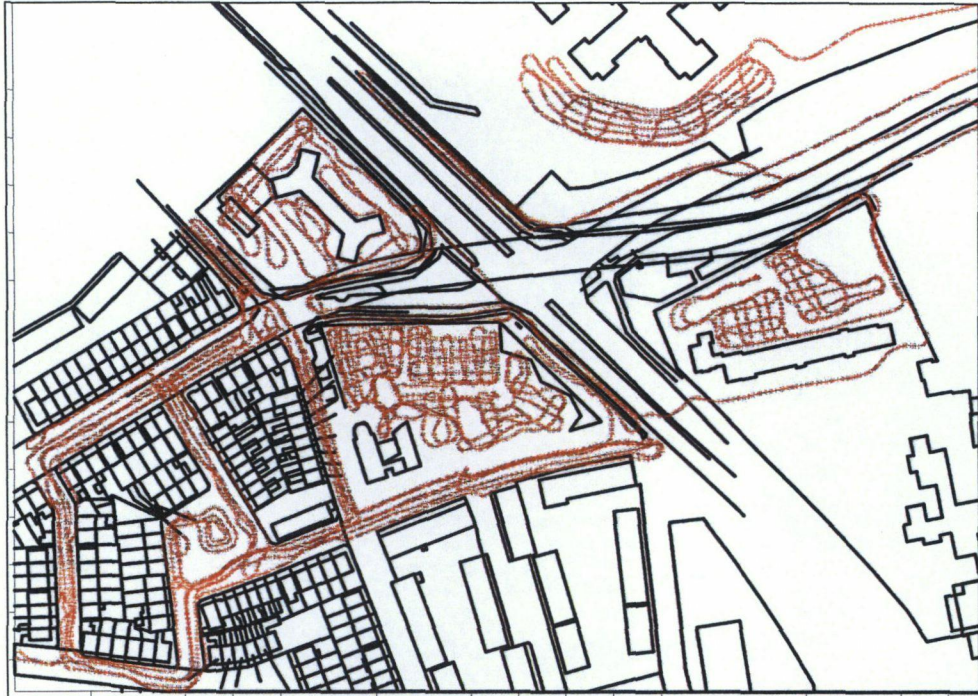
Figuur 3: de meetlijnen op basis van GPS

Op basis van de GPS gegevens, die worden gebruikt om de radargegevens te kunnen plaatsen, is bovenstaande figuur (fig. 3) gemaakt. Er zijn per weg een 5-tal lijnen gemeten en de open gebieden zijn kruislings bemeten.

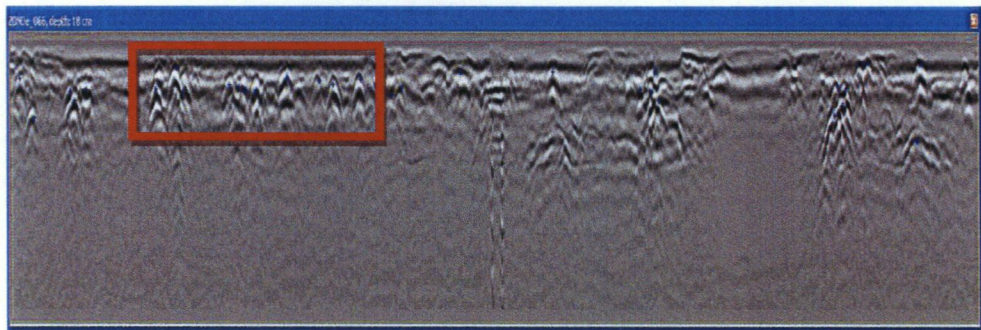
Figuur 9: veel grote objecten onder de Frieswijkstraat, zoals bijvoorbeeld in het rode kader
