**Verkennd bodemonderzoek**

Murmelliusstraat 4 te Deventer

15 december 2020

20201188/JUBR

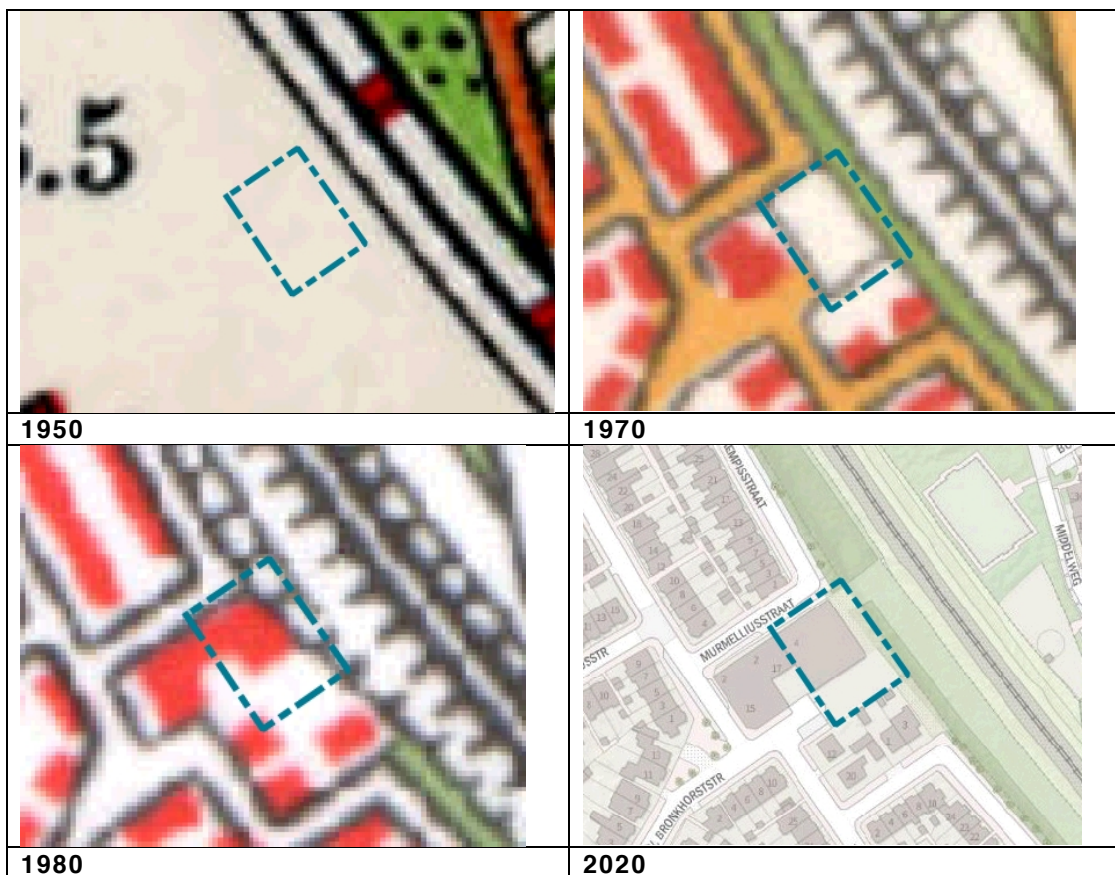
Afbeelding 2.3: Historische kaarten met in blauw locatiegrenzen (bron: 2).

In onderstaande afbeelding zijn historische kaarten opgenomen ter plaatse van de onderzoekslocatie. Hieruit blijkt dat de locatie tot circa de jaren 50 van de vorige eeuw in gebruik is geweest als landelijk (agraris) gebied. Toentertijd is de woonwijk rondom de onderzoekslocatie gerealiseerd en de onderzoekslocatie zelf is bebouwd rondom 1975. Daarna is deze functie niet meer gewijzigd. Daarnaast is in dezelfde tijd als de aanleg van de woonwijk de spoorlijn aangelegd tussen Deventer en Zwolle.
