**RAPPORT VERKENNEND BODEMONDERZOEK**  
**conform NEN 5740 en NEN 5707**  
Butersdijk - Lettele

*Locatie:*  
Butersdijk, nabij 21  
7434 RG Lettele

Projectcode: 15003616

Rapportagedatum: 13 februari 2015

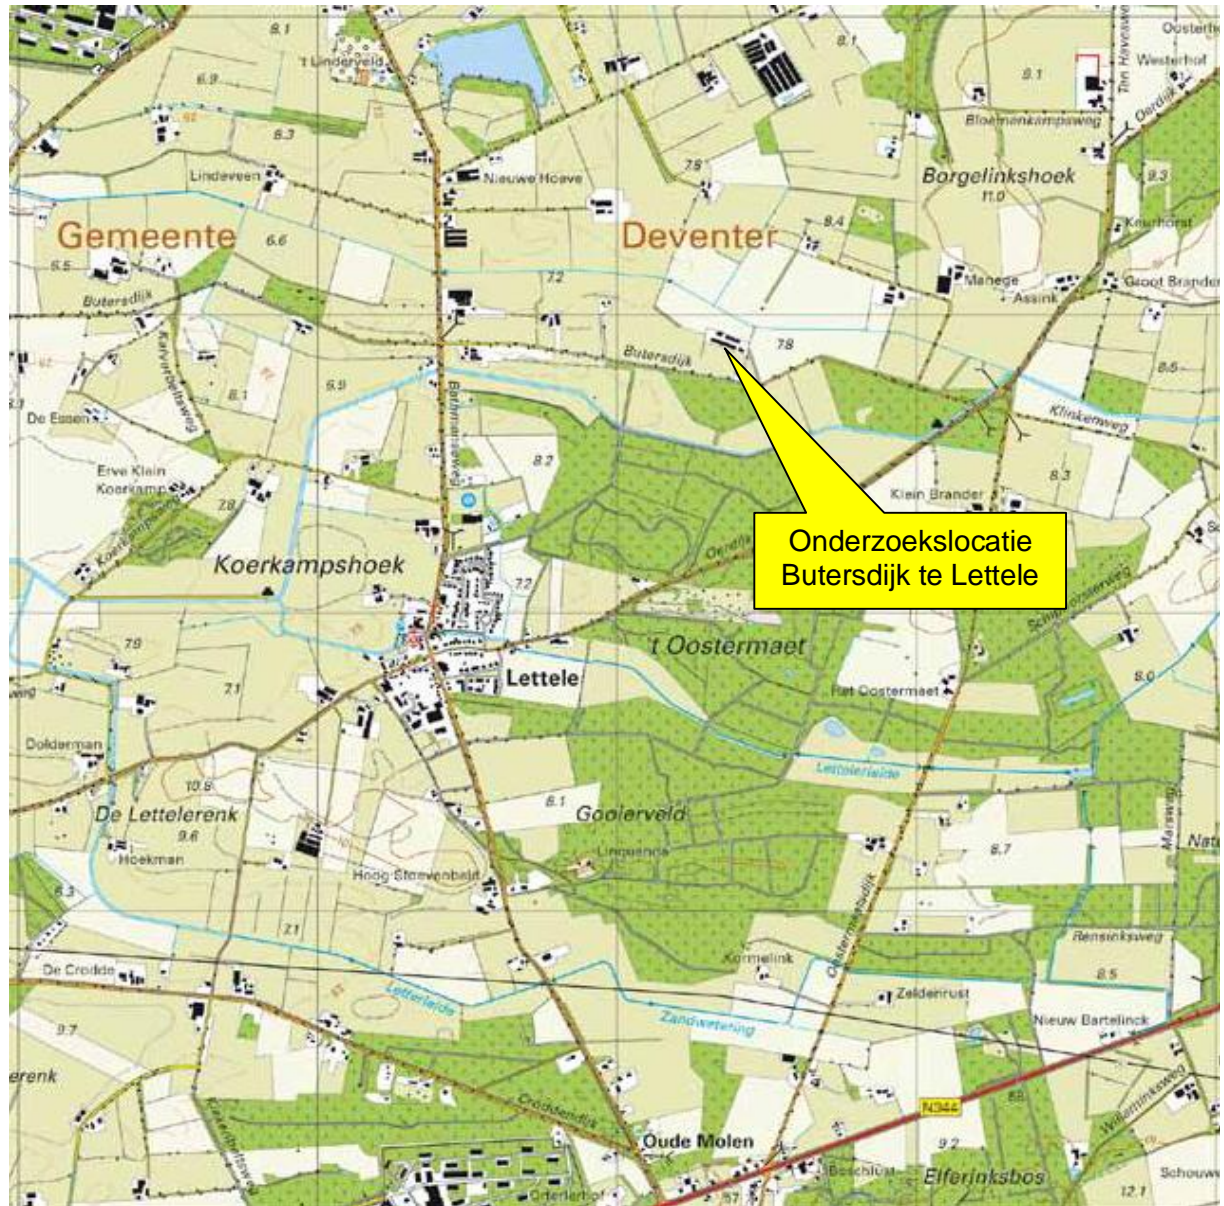
Bijlage I  
Regionale ligging locatie  
Situatieschets Kruse Milieu BV met boorlocaties

In bijlage I is de regionale ligging van de locatie weergegeven en is tevens een situatieschets opgenomen waarop de boorlocaties staan weergegeven.

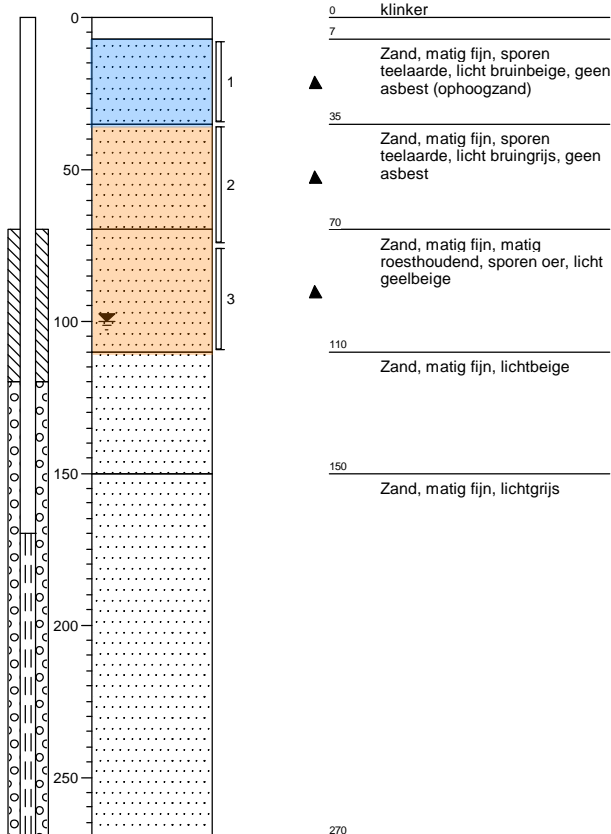
### Boring: 1

Ten behoeve van het grondwateronderzoek is één van de ondergrondboringen geplaatst ter plaatse van de voormalige dieseltank en doorgezet in de ondergrond tot circa 2.7 m-mv en afgewerkt tot peilbuis. Vervolgens is de peilbuis doorgepompt. Er is ter plekke van de voormalige tanklocatie zintuiglijk geen minerale olie waargenomen in de grond of in het grondwater (geen oliegeur, geen olie-waterreactie).

Ten behoeve van het grondwateronderzoek op de locatie en ter plekke van de voormalige bovengrondse dieseltank is één van de ondergrondboringen geplaatst ter plaatse van de voormalige dieseltank en doorgezet in de ondergrond tot circa 2.7 m-mv en afgewerkt tot peilbuis. Vervolgens is de peilbuis doorgepompt. Er is ter plekke van de voormalige tanklocatie zintuiglijk geen minerale olie waargenomen in de grond of in het grondwater (geen oliegeur, geen olie-waterreactie). Het freatische grondwater is in de peilbuis aangetroffen op 1.26 m-mv.
