**Verkennend bodem- en
eindsituatieonderzoek
ter plaatse van:**

Oude Oxersteeg 3

te Deventer

180624

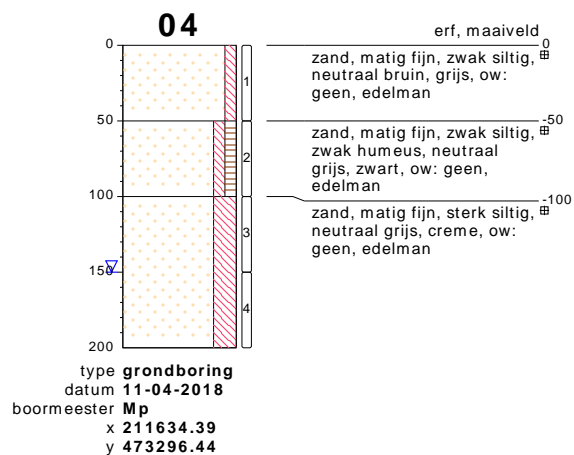
bodemprofielen schaal 1:50

onderzoek **Deventer**
 projectcode **180624**
 datum **12-04-2018**
 getekend conform **NEN 5104**
 pagina **1 van 8**

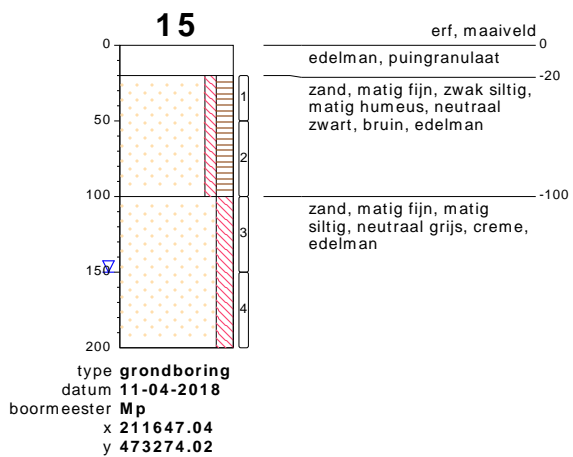
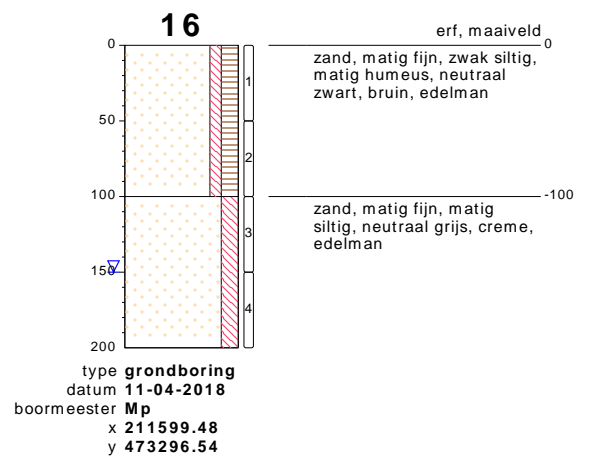
bodemprofielen schaal 1:50

onderzoek **Deventer**
 projectcode **180624**
 datum **12-04-2018**
 getekend conform **NEN 5104**
 pagina **4 van 8**
