## Verkennend Bodemonderzoek

Project: 2022-292

Locatie: Oostermaatsdijk 3 te Lettele

Datum: 22 september 2022

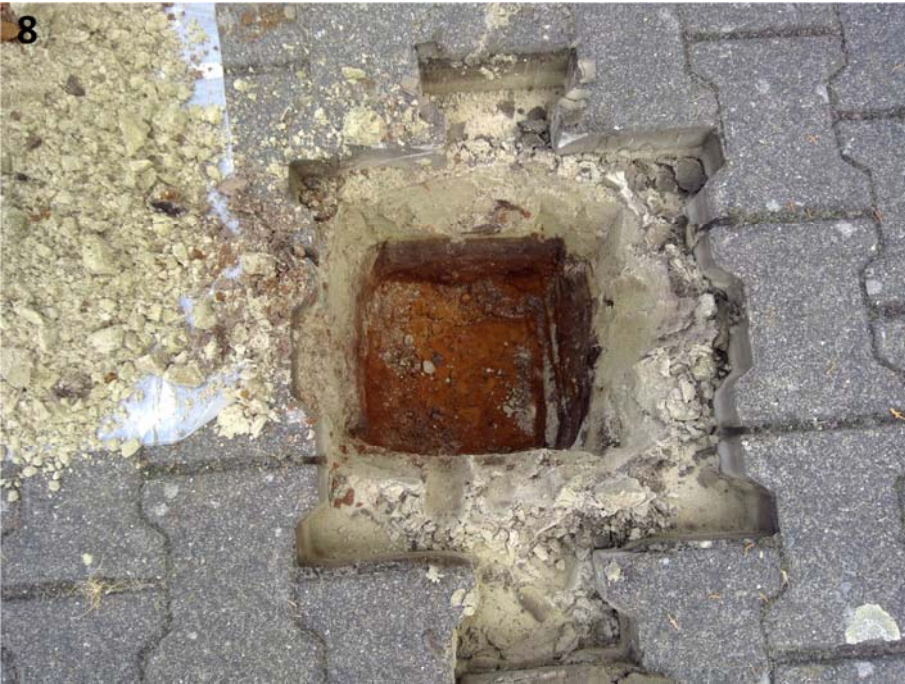
8

Ter plaatse van de voormalige weg zijn een viertal inspectiegaten geplaatst (8, 9, 10 en 11) alsmede de peilbuis om te beoordelen of de voormalige weg te herleiden is. In deze inspectiegaten zijn zintuiglijk geen bijzonderheden waargenomen.

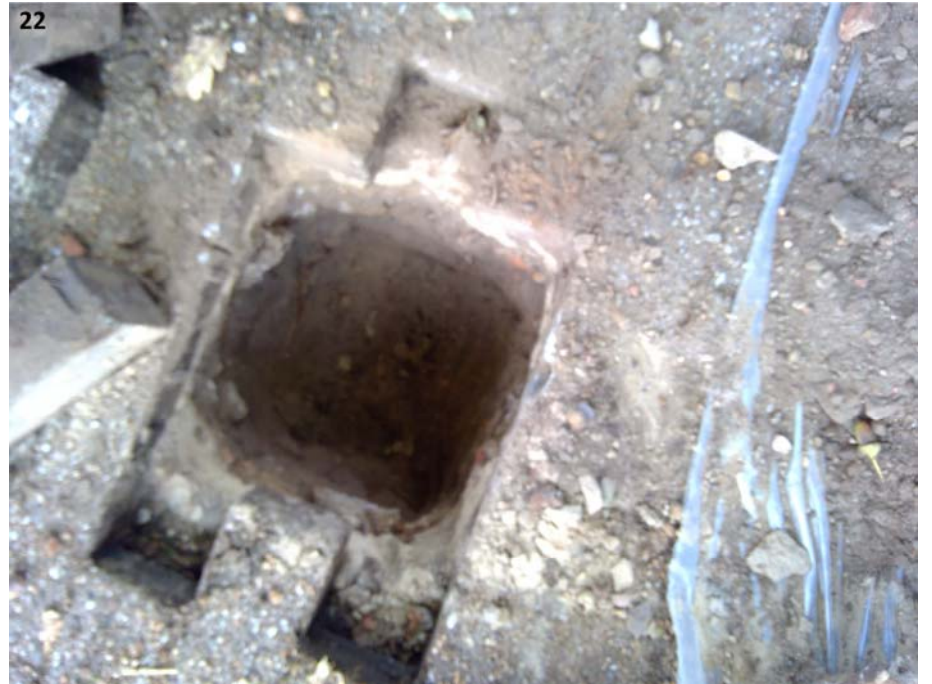
Ter plaatse van inspectiegat 21 en 22 is een puinlaag aangetroffen tot 0,50 m-mv. De puinlaag valt niet onder de Wet bodembescherming. In de puinlaag is zintuiglijk geen asbestverdacht materiaal aangetroffen. Van de gaten is separaat een mengmonster samengesteld.

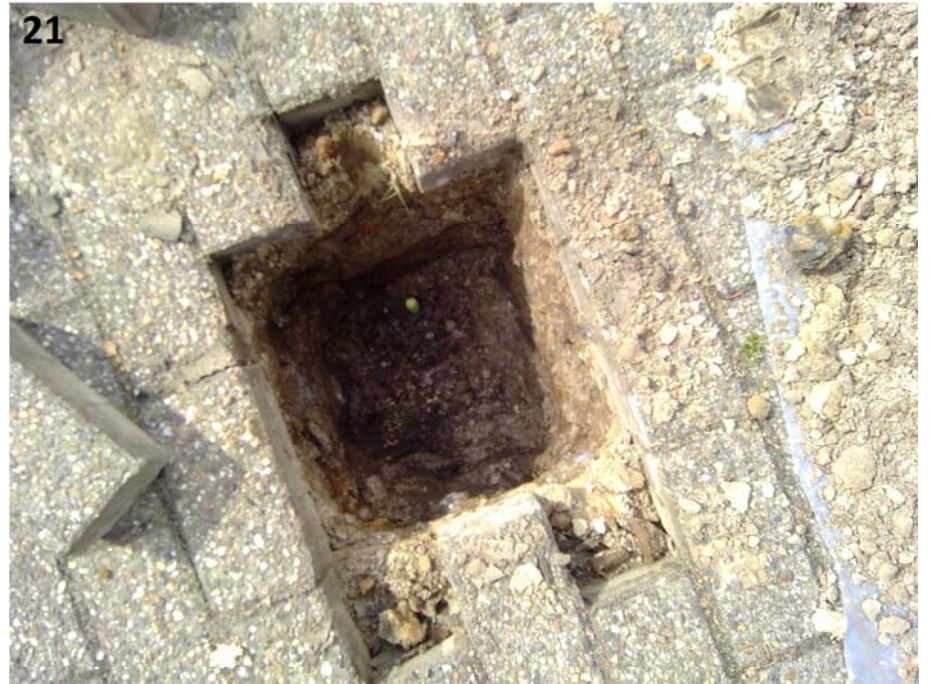
Op de puinlaag, onder de klinkerverharding, van inspectiegat 21 is een grote hoeveelheid asbestverdacht materiaal aangetroffen. Uit analyse blijkt het vlakke plaat met een percentage van 3,5% chrysotiel asbest te zijn. Omdat de materialen bovenop de puinlaag zijn aangetroffen wordt dit als separate laag gezien.
