Bijlage **1**: Erfinrichtingsplan

Titel Landschappelijk inpassing, Veenweg 2, 2a Bathmen		
Tekening nummer 2017033	Getekend door HTH	Datum 27 nov 2017
Bestandsnaam Bieleman Bathmen, schaal 1:500 A3 formaat (stand

Toelichting landschappelijk inpassing erf Veenweg 2 en 2 A Bathmen

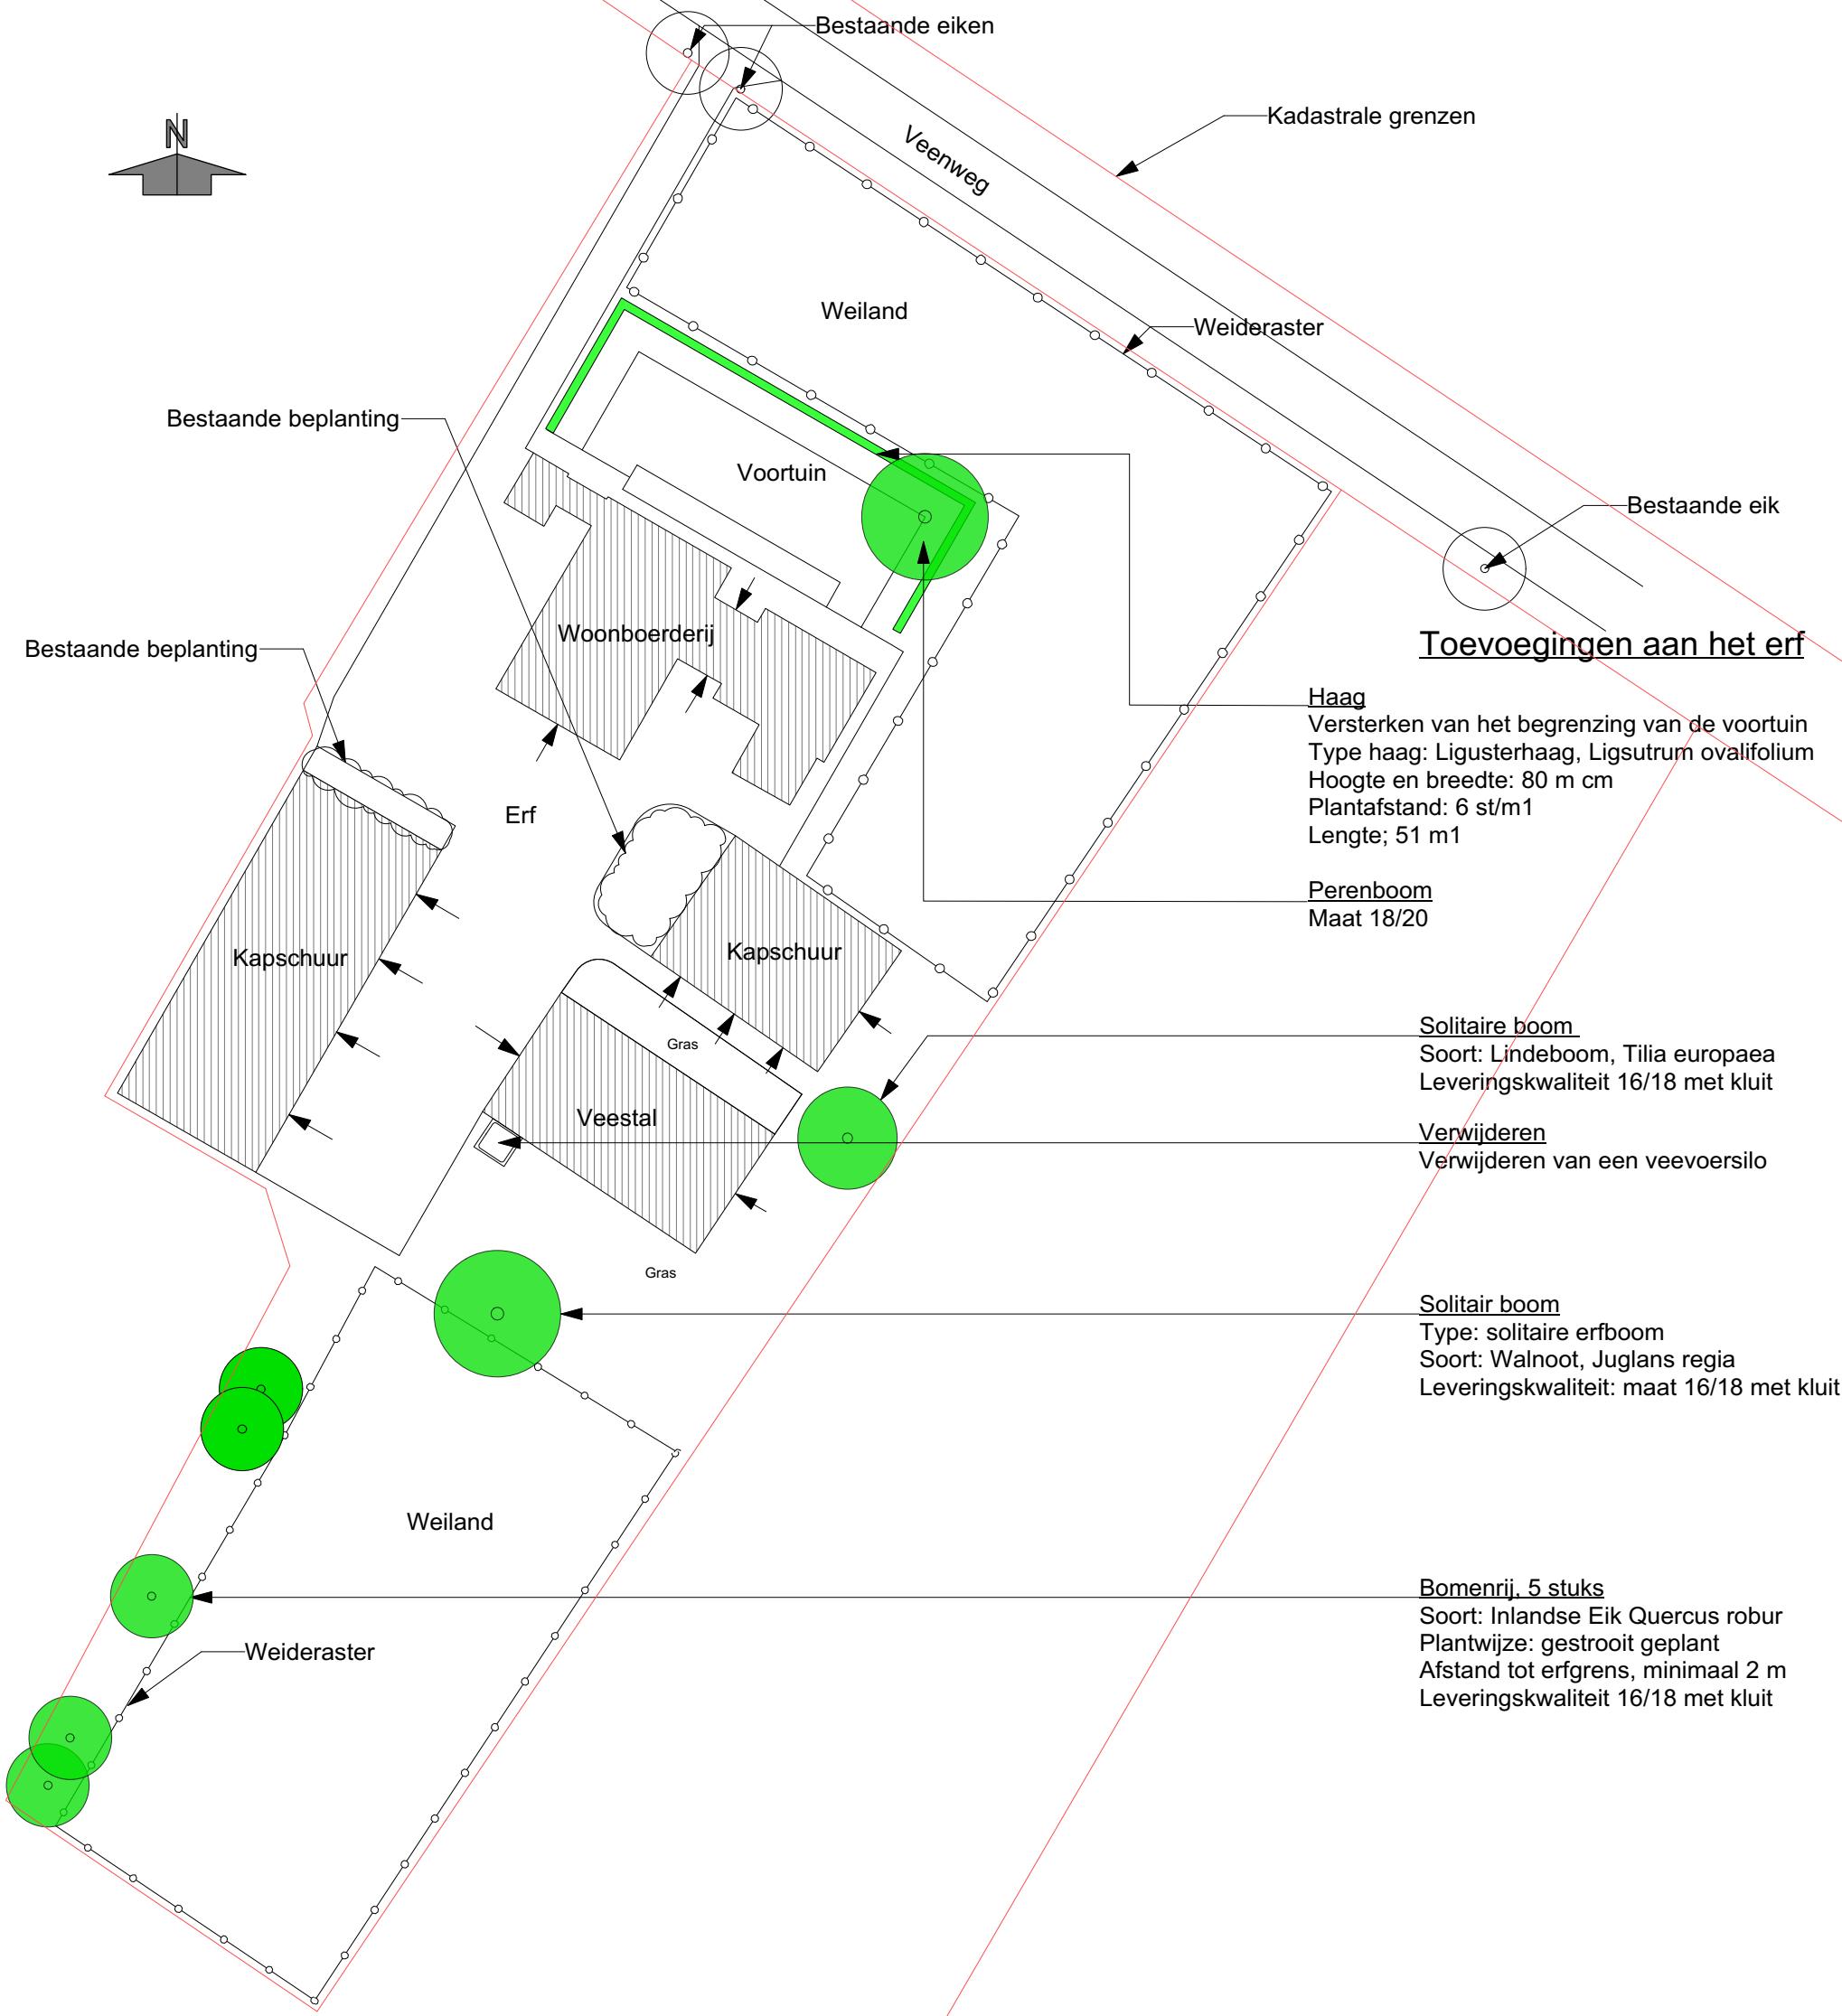
Haag
Versterken van het begrenzing van de voortuin
Type haag: Ligusterhaag, Ligustrum ovalifolium
Hoogte en breedte: 80 m cm
Plantafstand: 6 st/m1
Lengte; 51 m1

Perenboom
Maat 18/20

Solitaire boom
Soort: Lindeboom, Tilia europaea
Leveringskwaliteit 16/18 met kluit

Verwijderen
Verwijderen van een veevoersilo

Solitair boom
Type: solitaire erfboom
Soort: Walnoot, Juglans regia
Leveringskwaliteit: maat 16/18 met kluit

Bomenrij, 5 stuks
Soort: Inlandse Eik Quercus robur
Plantwijze: gestrooit geplant
Afstand tot erfgrans, minimaal 2 m
Leveringskwaliteit 16/18 met kluit

De bovenstaande uitgangspunten zijn vertaald een landschappelijke inpassingsplan. Zie bijlage: plan met het nummer 2017033, datum 27 november 2017.

1. Aan de voortuin van de boerderij wordt een Ligusterheg toegevoegd en een kerstboom wordt weggehaald.
2. Op het erf worden drie solitaire bomen toegevoegd.
3. Een voersilo wordt verwijderd.
4. Op het erf wordt als robuust element een bomenlint met 5 inheemse eiken toegevoegd.

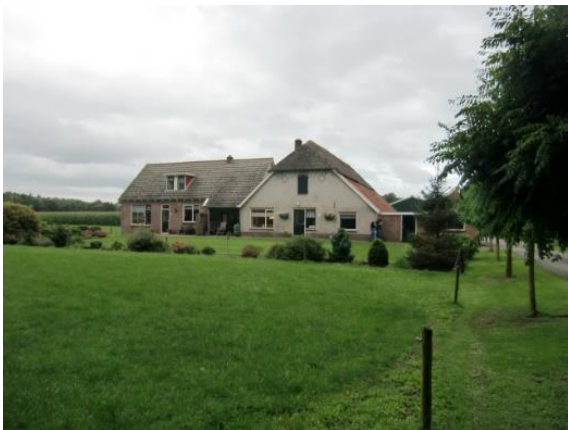
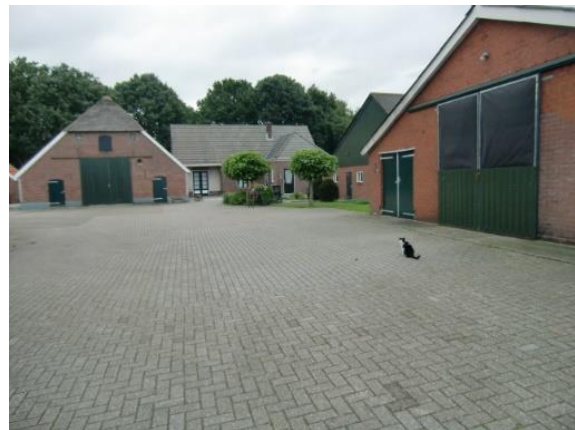
Op het erf aan de Veenweg 2 en 2a staat een woonboerderij met een drietal schuren (2 kapschuren en een veestal) Het erf is schoon en netjes verzorgd, eveneens zijn de schuren goed onderhouden.

Foto's van het erfbeeld

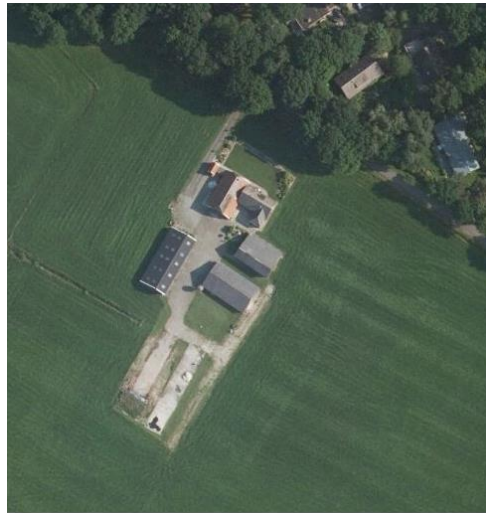
Huidige situatie van het erf

Het erf ligt op 30 meter afstand van de Veenweg. Het erf wordt omringd door weilanden. Op het erf staan geen landschappelijke streekeigen bomen of andere landschappelijke beplanting. Aan de voorzijde is een eenvoudige tuin. De oppervlakte van het erf, inclusief de gebouwen, is ca. 6000 m²

- Het erf is een mooi agrarisch ensemble
- De inrichting en verzorging van het erf en de gebouwen is goed
- De agrarische gebouwen hebben inmiddels een ander functie gekregen (stalling van caravans) De agrarische bedrijfsactiviteiten zijn beëindigd en de installaties zijn verwijderd
- Door het ontbreken van robuuste groenelementen is het erf vrij kaal te noemen. Door enkele robuuste elementen toe te voegen sluit het erf beter aan op de omgeving. Hierbij moet het open karakter van het landschap worden gehandhaafd.

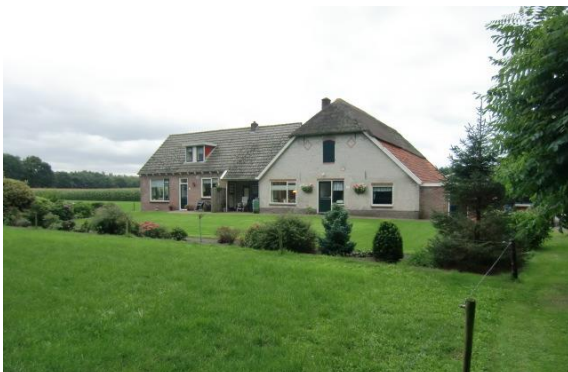
In het inpassingsplan wordt de bestaande voortuin voorzien van een Ligusterheg. Hierdoor wordt het erf aan de voorzijde duidelijk begrenst en beleving van achter- en voorzijde versterkt. De niet inheemse beplantingen moeten worden weggehaald of worden verwijderd.

Tuin, bestaande situatie

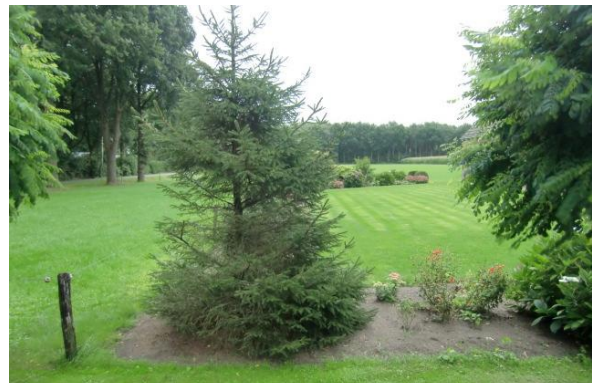
Te verwijderen oude kerstboom

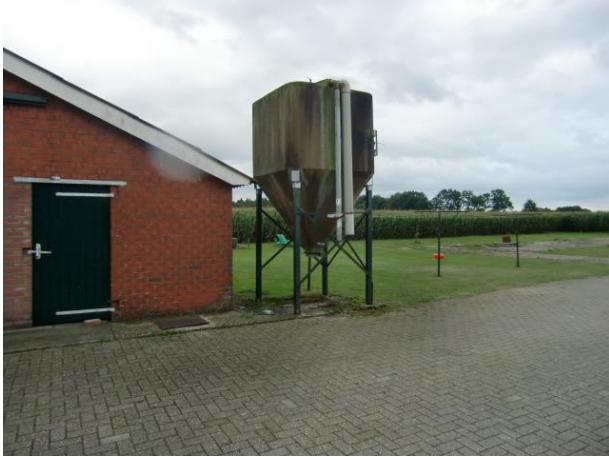
Te verwijderen voersilo

Op het erf staat nog een oude voersilo. Deze wordt niet meer gebruikt en moet worden verwijderd.
