Overzicht cultuurhistorische waarden
Spanjaardsdijk 52

Datum bezoek: september 2015
Datum rapport: 7 oktober 2015
Naam rapporteur: Marielle Vrijkotte

Spanjaardsdijk 52, erf Groot Baarlo
Zichtlocatie aan de Spanjaardsdijk
Rood voor rood
Boerderij en bakhuis (de nieuwe schuren worden buiten beschouwing gelaten)

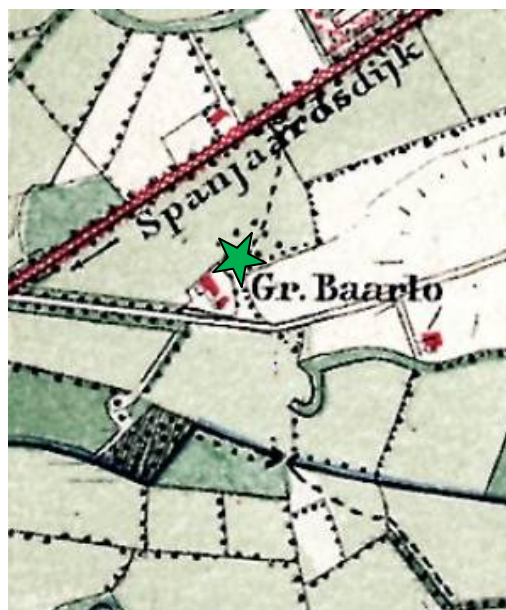
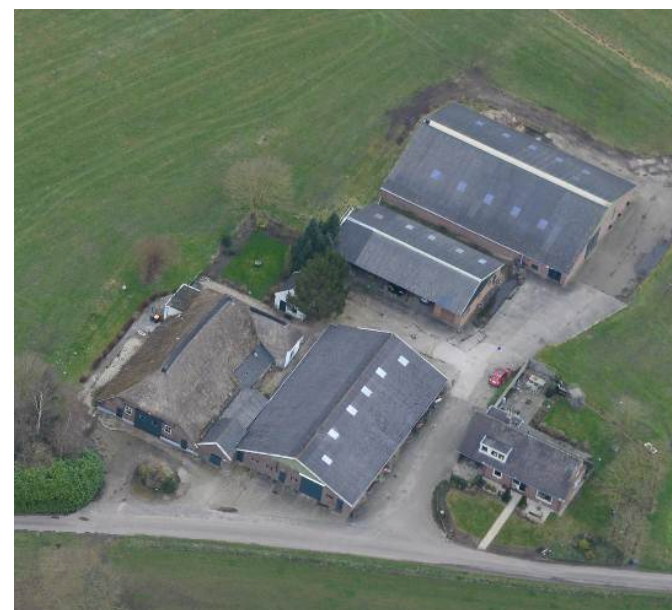
Links: kadastrale minuut 1832: De voorganger van de huidige boerderij lag op dezelfde plaats langs de Spanjaardsdijk.
Midden: kadastraal kaartje 1889: de huidige boerderij is gebouwd. De enk is goed zichtbaar.
Rechts: luchtfoto van de huidige situatie 2015.

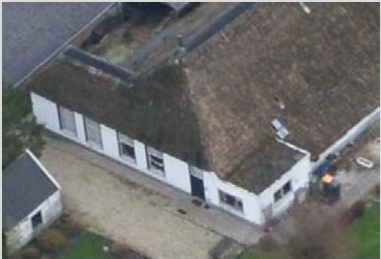
Onderdeel	Bouwkundige staat	Karakteristieke waarde	Motivatie	Relatie tussen planuitwerking en de mate van cultuurhistorisch belang*			Toelichting en advies
	Slecht Matig Redelijk Goed Uitstekend	Ja/nee		laag	middel	hoog	
Voorgevel

Redelijk/ Goed	Ja	<p>De t-boerderij heeft een rieten dak en een gestuukte voorgevel. In de voorgevel, rechts naast de voordeur zit een gevelsteen met de tekst: WTV (Willem ten Velde) AWNM (Anna Wilhelmina Niemeijer) 1863. Waarschijnlijk is de voorgevel in 1863 gebouwd. De raamindeling links naast de voordeur is karakteristiek. De kozijnen hebben een luikensponning. De ramen zelf verkeren in slechte staat en de cultuurhistorische waarde is gering. Rechts naast de voordeur is in 1922 een keuken gebouwd. Zie bouwtekening achterin verslag.</p>			X	<p>De rieten dakbedekking is karakteristiek. Wij adviseren de gevel en de kozijnen (oud hout is veel sterker dan nieuw hout) links van de voordeur te handhaven en in de kozijnen nieuwe schuiframen te maken. WinTwin en avriveren zijn moderne technieken om de ramen goed kierdicht te krijgen. Het bovenlicht van de voordeur en de voordeur zelf zijn oud en onderzocht moet worden of deze gehandhaafd kunnen blijven.</p>

<p>Wij adviseren de historisch gegroeide situatie met de uitbouw te handhaven. De vensters van de uitbouw zijn waarschijnlijk in de jaren 50 gewijzigd en de cultuurhistorische waarde hiervan is gering.</p>

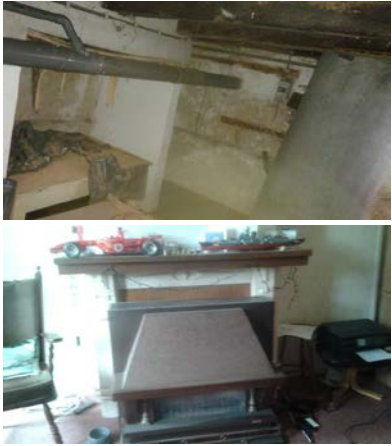
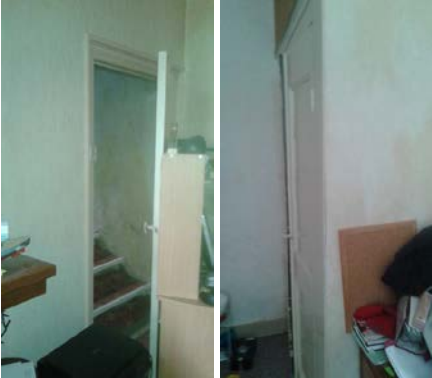
Onderdeel	Bouwkundige staat	Karakteristieke waarde	Motivatie	Relatie tussen planuitwerking, mate van cultuurhistorisch belang*			Toelichting en advies
	Slecht Matig Redelijk Goed Uitstekend	Ja/nee		laag	middel	hoog	
Interieur voorhuis

Redelijk	Ja	<p>Het interieur is sterk verbouwd. Na het strippen zal zichtbaar worden of er nog waardevolle elementen zoals het plafond in de woonkamer, gebinten o.i.d. in het pand aanwezig zijn.</p> <p>De kelder van het voorhuis bevindt zich onder de deel. Dit is ongebruikelijk. Hij is ook slecht bruikbaar vanwege water wat erin staat.</p>	X			<p>Voor dit project is met name de buitenzijde van de boerderij en het kookhuis van belang. Wij ervan uit gaan dat de gebinten, als ze zich in het voorhuis bevinden, behouden blijven. Ook de brandmuur heeft cultuurhistorische waarde. Voor het overige stellen wij geen voorwaarden aan het interieur.</p>

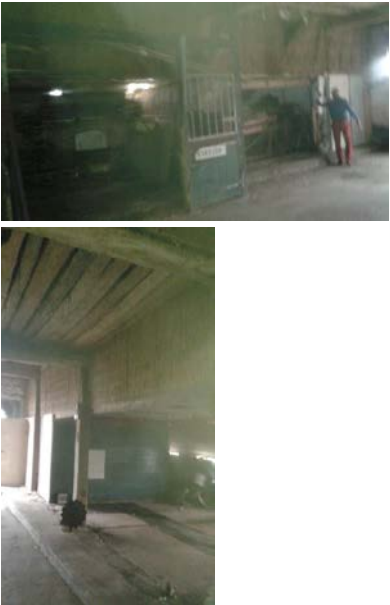
Onderdeel	Bouwkundige staat	Karakteristieke waarde	Motivatie	Relatie tussen planuitwerking, mate van cultuurhistorisch belang*			Toelichting en advies
				laag	middel	hoog	
	Slecht Matig Redelijk Goed Uitstekend	Ja/nee					
Interieur deel

Redelijk/ Goed	Ja	De deel is nog ongewijzigd. De ankerbalkgebinten met de hildes, de hildematten en de slieten vormen een mooi geheel. De overige inrichting heeft voor ons weinig waarde.	X			Voor dit project is met name de buitenzijde van de boerderij en het kookhuis van belang. Wij ervan uit gaan dat de gebinten en de brandmuur behouden blijven.

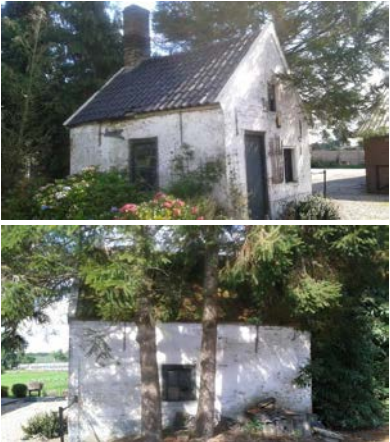
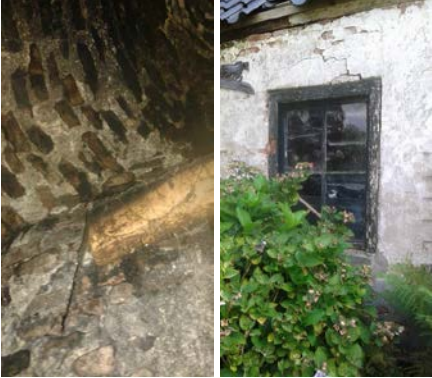
<p>Kookhuis</p>

<p>Matig</p>	<p>Ja</p>	<p>Het kookhuis werd vroeger gebruikt om in te koken. Ook werd er in de zomermaanden soms in gewoond. Dit kookhuis heeft een grote schouw en een fraaie schoorsteen. Gezien de muurankers en de vele soorten bakstenen zou het bakhuis eind 19^e eeuw gebouwd kunnen zijn met hergebruikte bakstenen (en vensters?). De cultuurhistorische waarde van de houtconstructie was niet zichtbaar en zou bij het strippen verder onderzocht kunnen worden.</p>			<p>X</p>	<p>De cultuurhistorische waarde van het huisje is hoog en het huisje moet gehandhaafd blijven. De muren bij voorkeur enigszins vertinnen zodat de baksteen zichtbaar blijft. Schoorsteen met de schouw handhaven. Ramen, deuren en luiken kunnen vernieuwd worden.</p>
