## Verkennd bodemonderzoek Steenbraakweg 5 te Groenlo

Opdrachtgever : De heer Th. Klein Gunnewiek  
Adres : Steenbraakweg 10  
Postcode & plaats : 7141 LH Groenlo

**Rapportnummer** : **MT.13258**

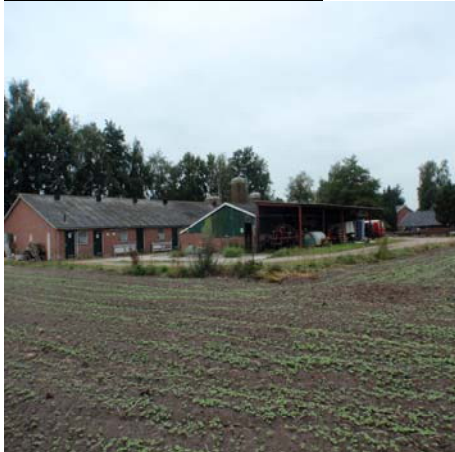
#### Afbeelding onderzoekslocatie:

Op de onderzoekslocatie is een varkensschuur met een kapschuur aanwezig. Voor de schuur is een puinpad aanwezig van gebroken puin. Het overige deel is in gebruik als bouwland. Men is voornemens een nieuwe rijhal op de onderzoekslocatie te bouwen.
