Quickscan Flora- en Fauna werkzaamheden Kerkhoflaan 11

**beknopt onderzoek naar belangrijke natuurwaarden bij
herinrichtingswerkzaamheden terrein Kerkhoflaan 11,
Lichtenvoorde**

Quicksan werkzaamheden Kerkhoflaan 11, Lichtenvoorde 2015

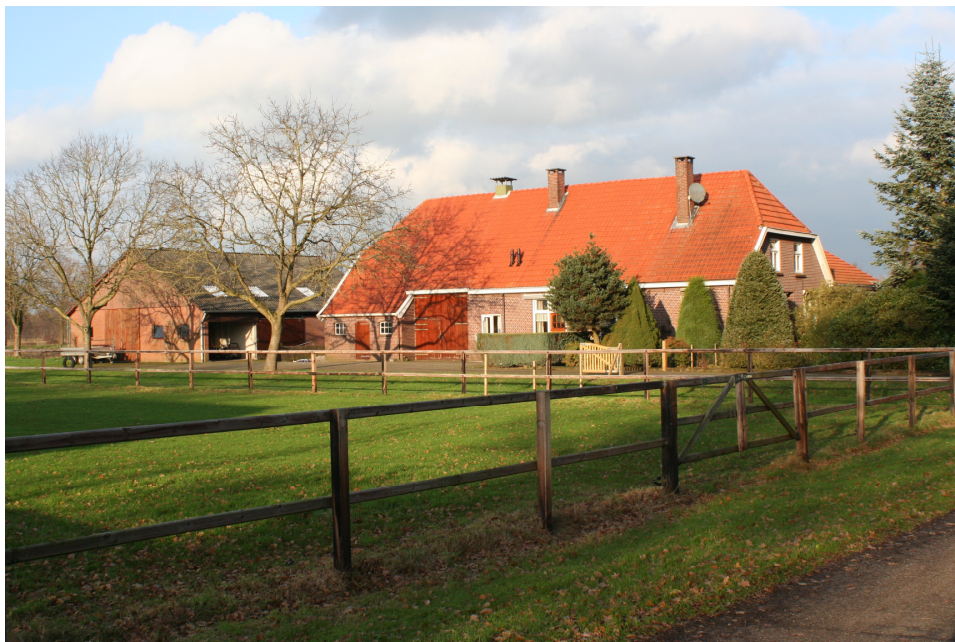
Afb 1 Zijaanzicht woning en schuur

Het terrein Kerkhoflaan 11 te Lichtenvoorde is op dit moment een woonerf met een woning volgens oud boerderijmodel woning met een deel) en een schuur (Afb 1, bijlage 2). In het verleden heeft er agrarisch gebruik van het terrein plaatsgevonden.

Het dak van de woning en aanbouwen is gedekt met dakpannen. Er bevinden zich enkele mogelijke in- en uitvliegopeningen in het achterhuis (de deel). Hier is echter geen beschoten kap aanwezig waartussen zich bijvoorbeeld nesten van huismus kunnen bevinden. De woning is in zijn geheel geïnspecteerd op de aanwezigheid van nesten, ook is gezocht naar sporen van in- en uitvliegen. Er is geen jaarrond beschermde vaste rust- of verblijfplaats waargenomen in of rondom de woning.

Er zijn in of rondom de woning geen soorten of elementen aangetroffen die bescherming genieten anders dan de soorten uit de vrijgestelde categorie 1 AMvB art. 75 Flora- en Faunawet. Bij het uitvoeren van de werkzaamheden hoeft geen rekening gehouden te worden met de aanwezigheid van beschermde soorten.

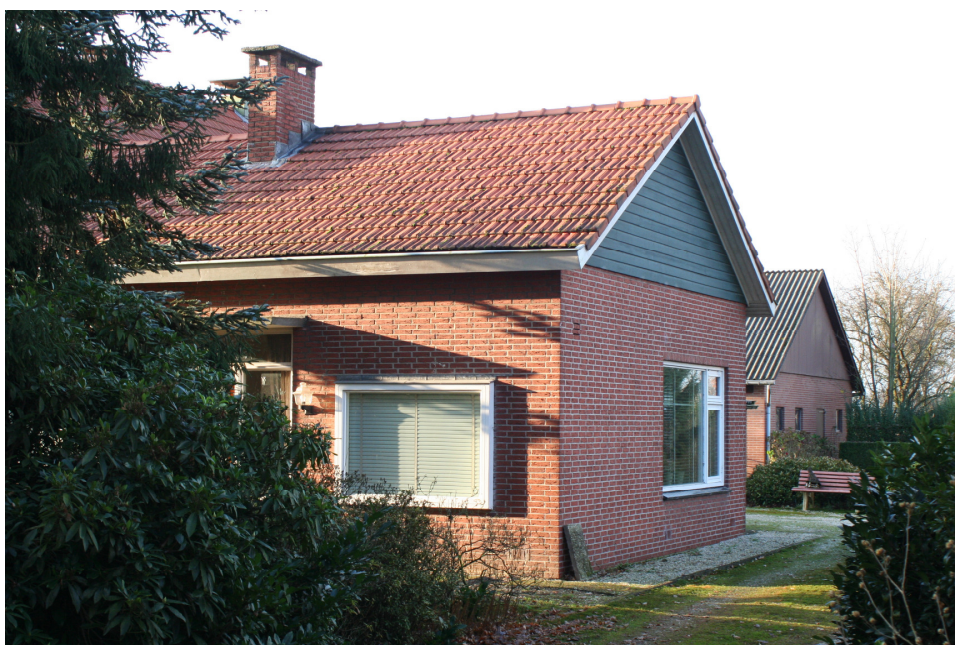
Afb 2 aanbouw

Het terrein wordt geschikt gemaakt voor bewoning met meerdere gezinnen. Hiertoe wordt de huidige woning aangepast. De huidige aanbouw (Afb. 2, bijlage 2) zal worden afgebroken. De aanwezige schuur blijft in de huidige vorm behouden. Naast de woning worden een nieuwe woning en schuur geplaatst. Deze zullen op het akkerland aan de rechterzijde van de woning worden geplaatst (Afb. 4, bijlage 2). Verder zal het gehele terrein nieuw ingericht worden, conform tekening bijlage 1.

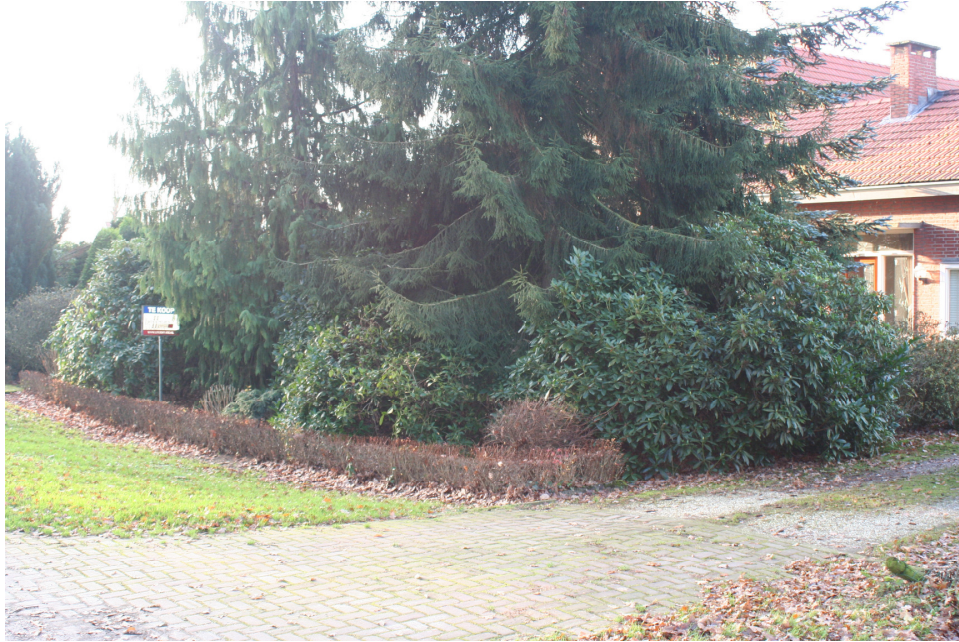
Afb 3 erfbeplanting

Verspreid op het erf, met name aan de voorzijde Kerkhoflaan, bevindt zich erfbeplanting. Het betreft vrijwel uitsluitend gecultiveerd plantsoen (Afb 3, bijlage 2).

De aanwezige begroeiing is relatief dichtbegroeid en daarom in zijn geheel geïnspecteerd op de aanwezigheid van nesten, ook is geobserveerd of er vogels welke jaarrond beschermde rust- en verblijfplaatsen hebben, aanwezig zijn. Hiertoe is het veldbezoek tegen de schemering uitgevoerd, omdat mussen dan veelal waar te nemen zijn binnen hun territorium. Er is geen aanwezigheid of territoriumgedrag waargenomen in of rondom het erf.

De aanwezige begroeiing heeft weinig potentieel voor soorten als marterachtigen en egels. Er zijn geen takkenstapels en dergelijke aanwezig die een schuilplaats kunnen vormen voor zoogdieren. Ook is er onder de dichte struiklaag geen kruidlaag of bladhopen aanwezig. Er zijn geen sporen gevonden die wijzen op gebruik van zoogdieren die vallen onder tabel 2 of 3 zoals te vinden in de gedragscode Flora- en Faunawet Ruimtelijke Ontwikkeling en inrichting.

in de strook bermbegroeiing bevindt zich een begroeiing van algemene, veelal gecultiveerde soorten. Ook zijn er veel struikvormers aanwezig. Er zijn geen soorten aanwezig die een extra beschermingsinspanning nodig maken (geen soorten tabel 2 en 3)

Bij het verwijderen van de erfbegroeiing hoeft buiten het broedseizoen geen rekening gehouden te worden met de aanwezigheid van beschermde soorten. Er zijn geen broedgevallen van vogels geconstateerd, ook is de erfbegroeiing niet in gebruik door zoogdieren of reptielen en amfibieën. Verder zijn er geen plantensoorten aanwezig met een verhoogde beschermingsstatus.

In het broedseizoen (1 maart- 1 augustus) is de erfbegroeiing met grote waarschijnlijkheid in gebruik bij diverse vogelsoorten als broedgelegenheid. Daarom wordt geadviseerd de werkzaamheden buiten het broedseizoen uit te voeren.

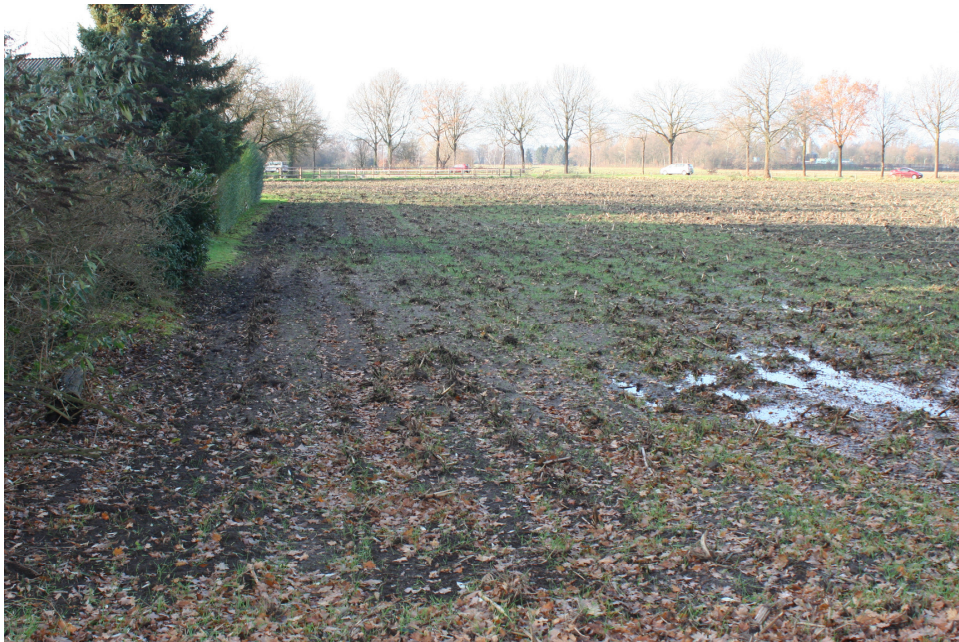
Afb 4 bouwland naast erf (locatie nieuw te bouwen woning)

Het maïsland wordt door agrarisch gebruik jaarlijks meerdere malen bewerkt. Hierdoor bestaat er geen kans op jaarrond aanwezige nesten of gebruikslocaties. Wel is er een mogelijkheid dat in het broedseizoen weide- of akkervogels als Kievit aanwezig zijn.

Bij de aanleg van de nieuwe woning dient, wanneer de werkzaamheden in het voorjaar starten, rekening gehouden te worden met aanwezigheid van beschermde soorten. Er bestaat een mogelijkheid dat er zich in deze periode nesten van akkervogels beginnen. De werkzaamheden kunnen indien nodig worden uitgevoerd tijdens het broedseizoen. Echter

indien de werkzaamheden plaatsvinden langer dan 3 dagen na de uitvoering van deze quickscan dient direct voorafgaand aan het werk opnieuw te worden bekeken of er nesten aanwezig zijn. Als dit het geval is dient met de werkzaamheden gewacht te worden tot de jongen uitgevlogen zijn. Voor het overige zijn geen soorten of elementen aangetroffen die bescherming genieten anders dan de soorten uit de vrijgestelde categorie 1 AMvB art. 75 Flora- en Faunawet.
