Actualiserend verkennend natuuronderzoek vier deeltrajecten

project	DP 11 Rapportage actualiserend onderzoek naar vleermuizen, jaarrond beschermde vogelnesten, eekhoorn en das. Afronding Planuitwerking N35 Wijthmen - Nijverdal (SO3)	datum	30 maart 2021
projectnummer	203804	referentie	203804_R_AND_0283
projectleider	Lex Weerkamp  		
opdrachtgever	Rijkswaterstaat		
contactpersoon	Tetiana Faber		
status	Definitief		
versie	2.0		
auteur	Daniël Tuitert		
paraaf			
gecontroleerd	Lex Weerkamp

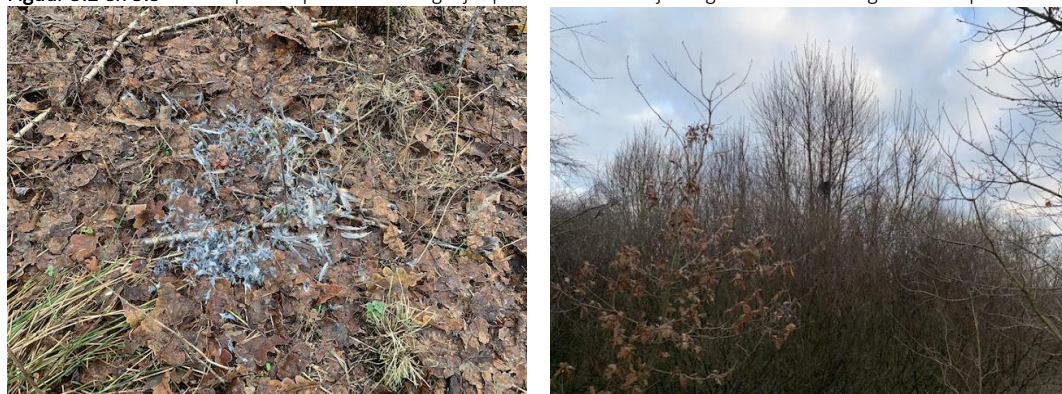
Figuur 5.2 en 5.3 Plukplaats sperwer en mogelijk sperwernest in bosje langs de N35 ter hoogte van hmp. 11.4

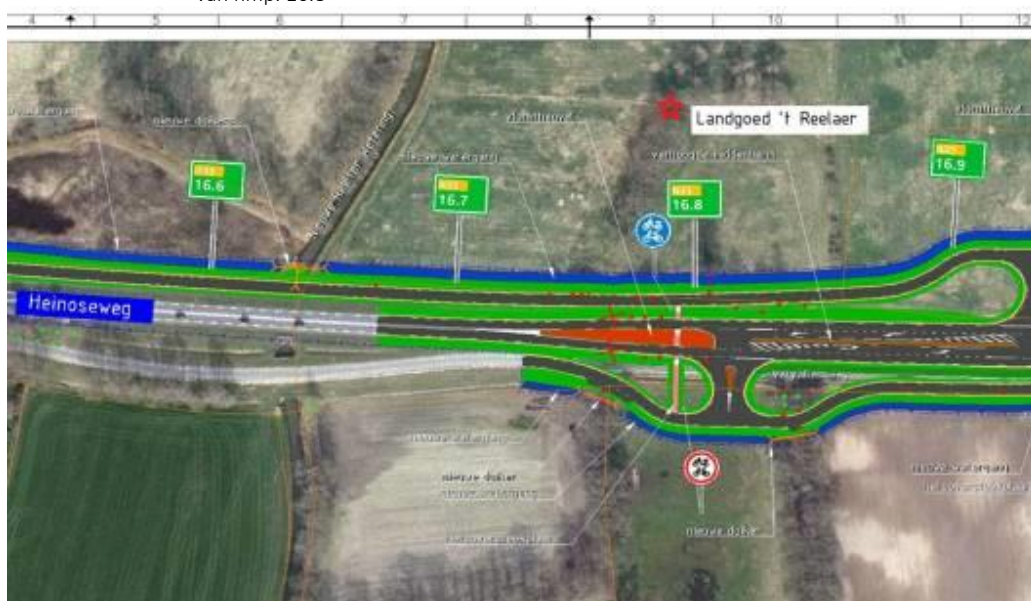
Op het deeltraject Heino – Raalte zijn tijdens de veldbezoeken geen nesten van vogels met een jaarrond beschermde nestplaats aangetroffen in bomen die als gevolg van het voorgenomen project worden gekapt. Wel is een groot roofvogelnest van vermoedelijk buizerd aangetroffen in een boom op ca. 70 meter afstand van de grens van het projectgebied (coördinaten

52.41904, 6.24916). Dit nest bevindt zich net op de grens van de maximale verstoringsafstand (75 meter) van de buizerd ten opzichte van de geplande werkzaamheden op dit deeltraject.

Figuur 5.4 Locatie aangetroffen nest van vermoedelijk buizerd (rode ster) in een bomenrij ter hoogte van hmp. 16.8

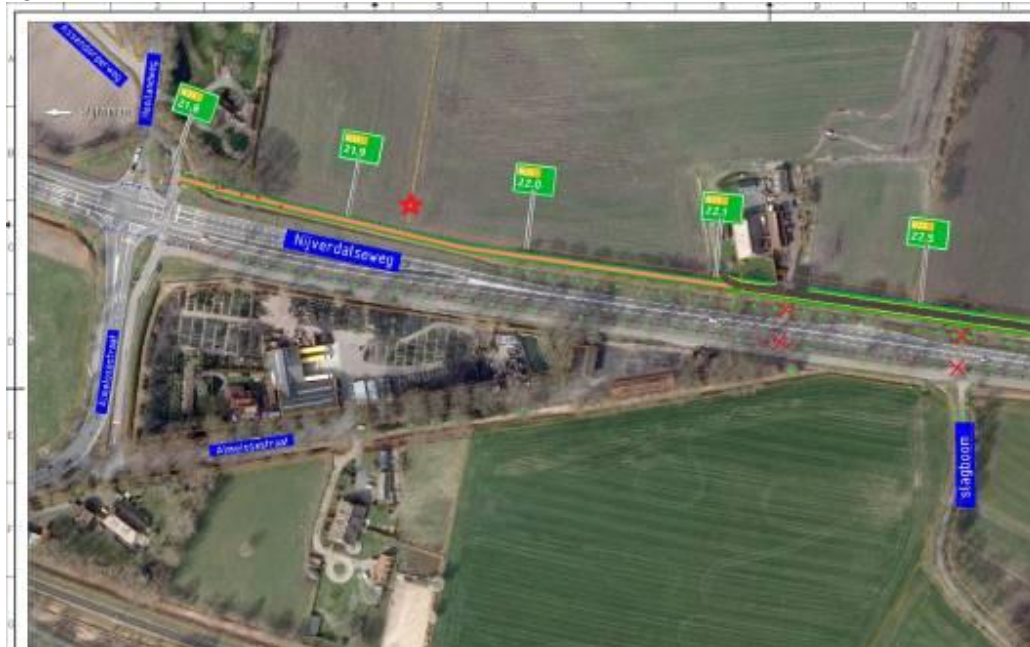
Ter hoogte van hmp 22.0 op het deeltraject Mariënheem West is een torenvalkkast aanwezig op een paal op korte afstand van de N35. Niet bekend is of deze kast in gebruik is als nestplaats door torenvalk. Tijdens het veldbezoek was een rustende buizerd aanwezig op de kast. De kast staat op ca. 25 meter afstand van de N35.

Figuur 5.5 Locatie aangetroffen nestkast voor totenvalk (rode ster) ter hoogte van hmp. 21.9

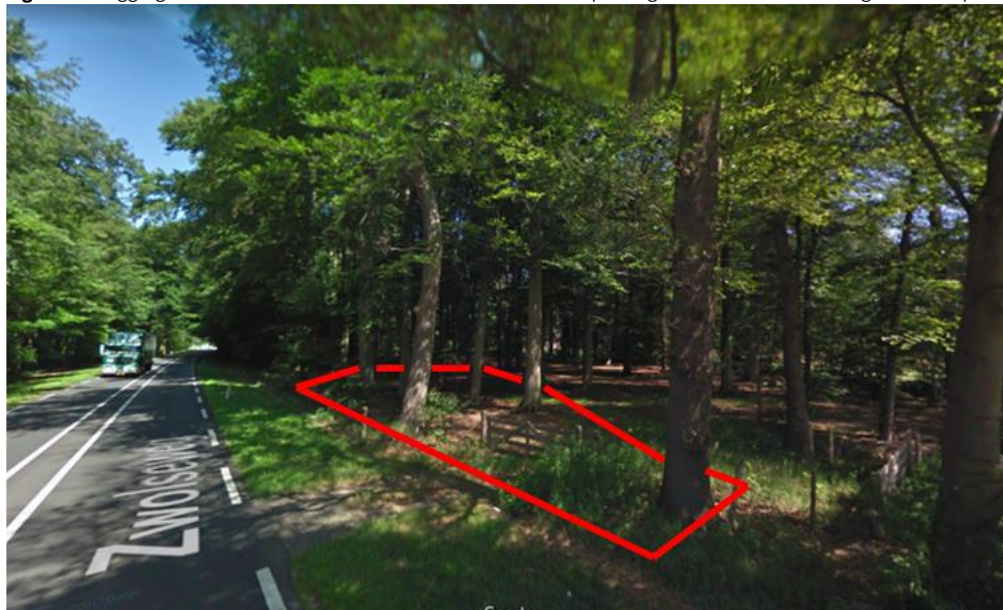
In het deelgebied Heino Noord zijn geen kraamverblijven of zomerverblijven aangetroffen. Deelgebied Heino Noord bestaat uit het deel van de N35 tussen hectometerpaal 10.8 en 12.8 en sluit aan op onderzoeksgebied Wijthem. Tijdens het onderzoek heeft de focus gelegen op de gebieden die potentieel beschermde natuurwaarden voor vleermuizen bieden. Het deel tussen hectometerpaal 11.9 en 12.4, dat onderdeel uitmaakt van Landgoed De Gunne, het meest waardevol voor vleermuizen gebleken. Langs dit deel staan diverse bomen, voornamelijk oude beuken, die geschikte verblijfplaatsen als boomholtes bieden voor boombewonende vleermuizen. Ter hoogte van hectometerpaal 12.2 is een baltsterritorium aangetroffen van twee individuen van de rosse vleermuis. De bomen direct aan de weg en de tweede en derde rij bomen worden op deze locatie gebruikt als baltsplaats, waarbij diverse holtes worden gebruikt als paarverblijf voor deze twee individuen.

Figuur 6.1 Ligging baltsterritorium van twee rosse vleermuizen op landgoed De Gunne ter hoogte van hmp. 12.2

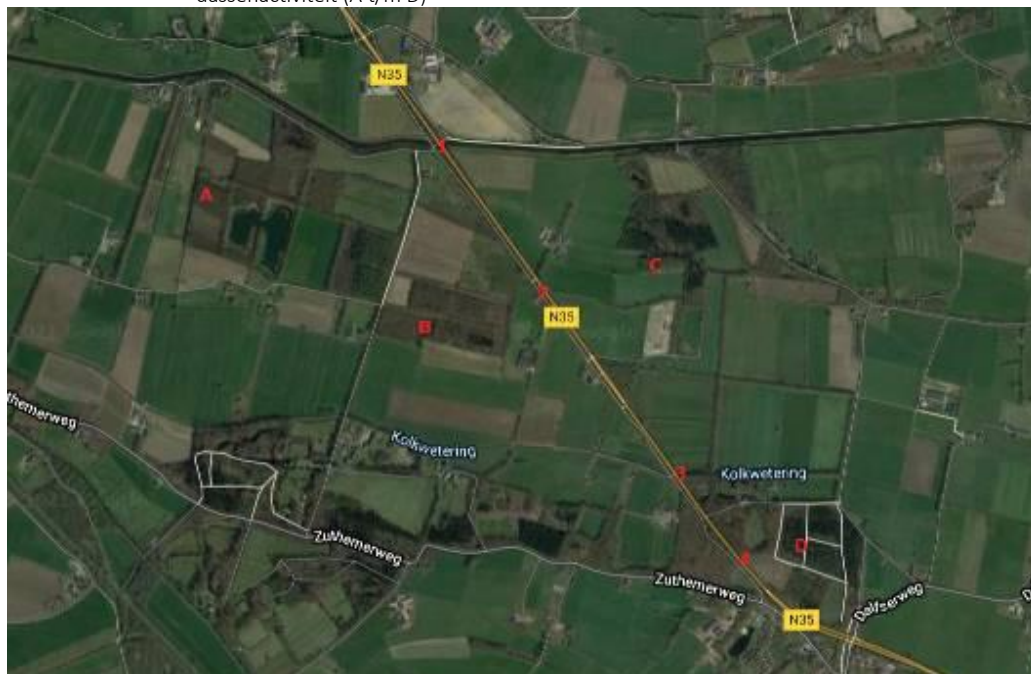
Op het deeltraject Heino Noord zijn de uit 2018 bekende verblijfplaatsen en faunavoorzieningen/dassentunnels wederom bezocht om te kijken of deze nog in gebruik zijn. Verder is gekeken of er nieuwe plekken zijn met dassenactiviteit ten opzichte van 2018. Door de dassenwerkgroep Salland is een nieuwe burcht gevonden in een bosgebied aan de noordzijde van landgoed Den Aalderinck vlak onder het Overijssels Kanaal (A). De bekende burcht in een bosje dicht op de N35 (B) is iets verschoven in oostelijke richting. De bekende burcht bij Davenschot (C) is hier nog steeds aanwezig. Alleen aan de zuidwestzijde van het bosgebied tegen het weiland aan zijn nog meerdere belopen pijpen aangetroffen. Op landgoed De Gunne werden op dezelfde plek als in 2018 twee belopen pijpen gevonden (D). In het aangrenzende bosvak waar in 2018 ook enkele pijpen zijn gevonden waren nu geen belopen pijpen te vinden.

Voor de faunapassages/dassentunnels geldt dat net als in 2018 dassenactiviteit is waargenomen bij de passages 2 en 4. Anders dan in 2018 werd nu ook een duidelijke wissel gevonden bij het viaduct over het Overijssels Kanaal. De wissel loopt aan de oostzijde het weiland in in de richting van Davenschot. Bij deze faunapassage (1) werd ten tijde van het veldbezoek net een nieuw fauna kerend raster aangebracht. De tunnelbuis bij passage 3 staat aan de oostzijde onder water en aan de westzijde komt de buis hoog boven de vegetatie uit. Hier werd – net als in 2018 – geen dassenactiviteit waargenomen.

Figuur 8.1 Locatie faunapassages/dassentunnels (1 t/m 4) en locaties burchten, holen of met andere dassenactiviteit (A t/m D)

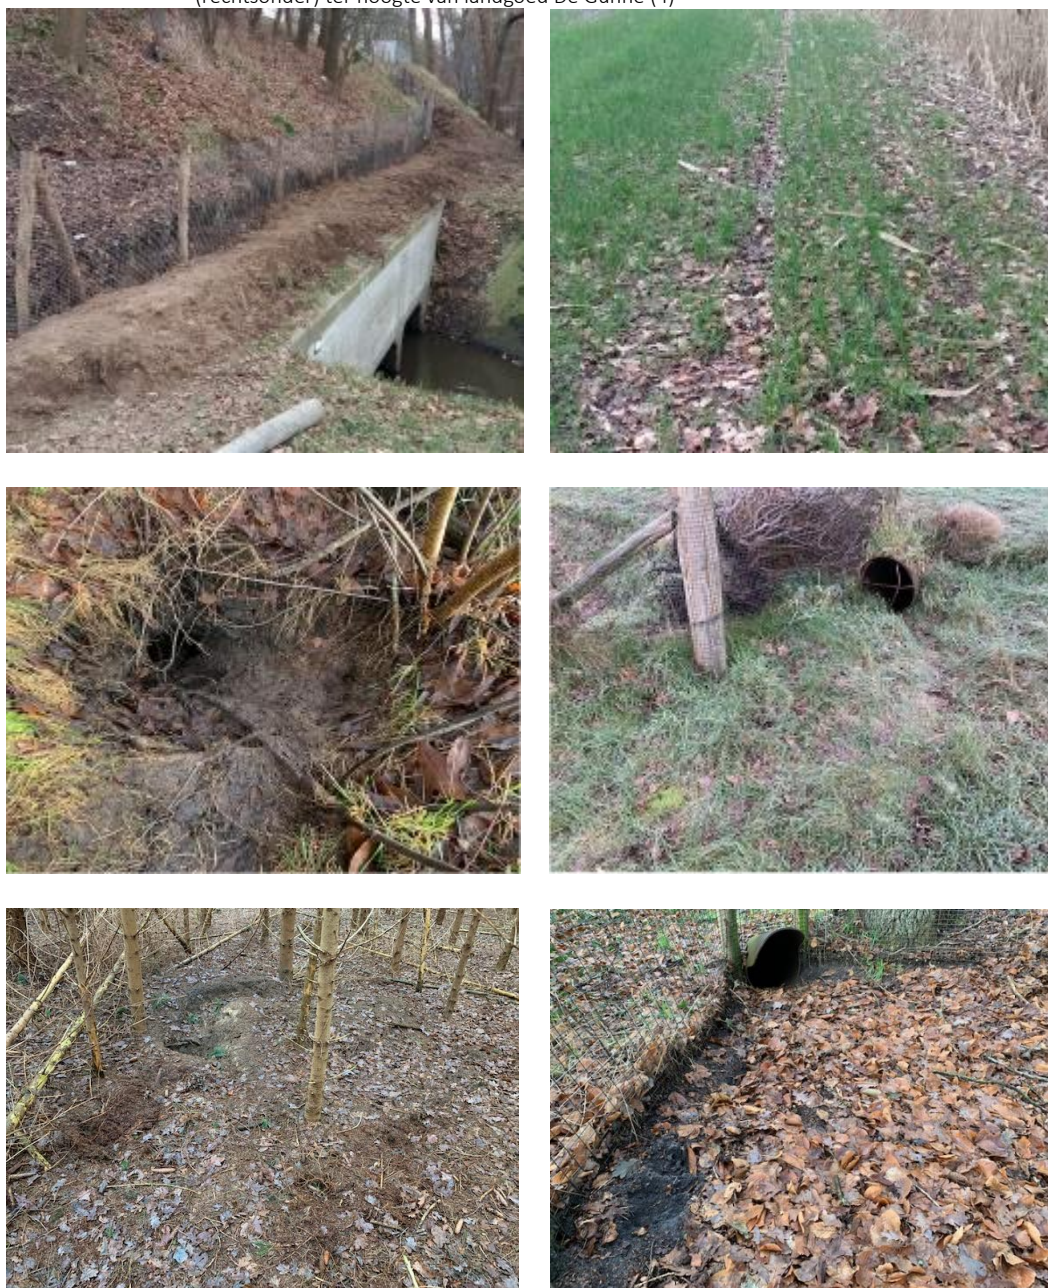
Figuur 8.2 t/m 8.7 Nieuw dassenraster (linksboven) en wissel (rechtsboven) ter plaatse van faunapassage bij het Overijssels Kanaal (1), belopen dassenpijp (midden links) bij Davenschot (C) en dassenwissel (midden rechts) vanuit de faunapassage ter hoogte van Davenschot (2), belopen dassenpijpen (linksonder) op landgoed De Gunne (D) en belopen faunapassage (rechtsonder) ter hoogte van landgoed De Gunne (4)

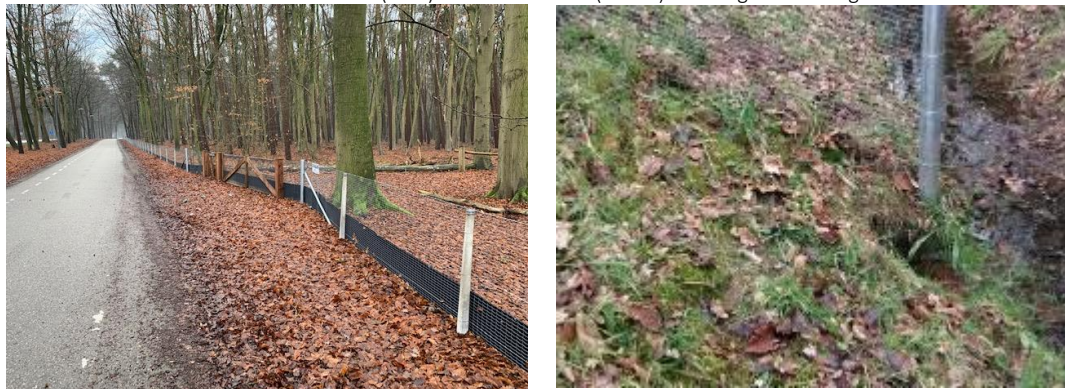
Foto 8.9 en 8.10 Nieuw dassenraster (links) en dassentunnel (rechts) ter hoogte van landgoed 't Reelaer

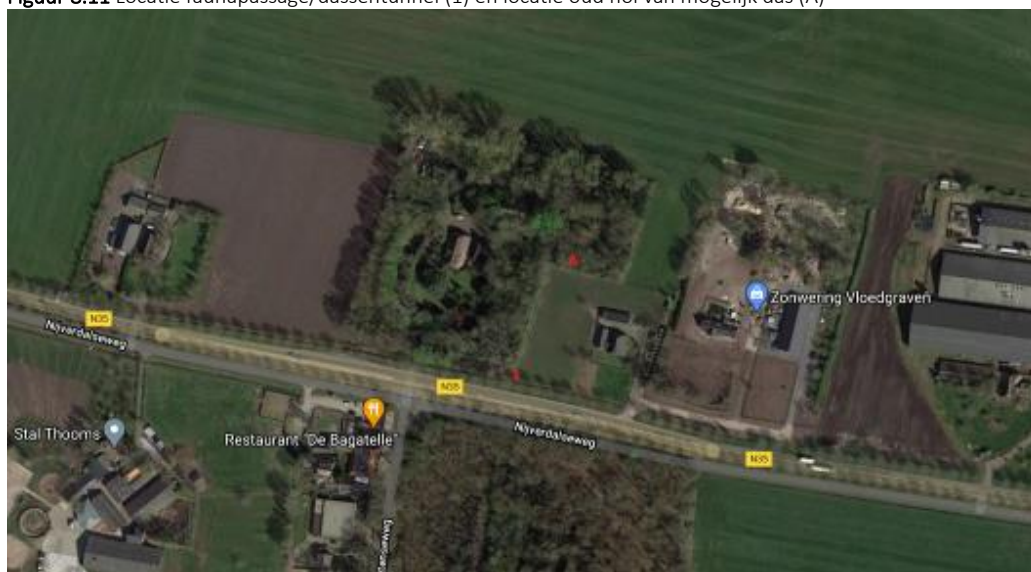
Ter hoogte van hmp. 23.0 bevindt zich een faunapassage/dassentunnel (1). Tijdens het veldbezoek zijn geen duidelijke gebruikssporen rond deze dassentunnel aangetroffen. Wel is geconstateerd dat het raster aan de noordzijde van de N35 op sommige plaatsen kapot is en dus niet goed meer functioneert. In het bosje aan de noordzijde van de N35 is in 2018 door Das en Boom een (verlaten) pijp aangetroffen in een grondwal op een particulier terrein (A). Tijdens het veldbezoek is hier geen recente activiteit van dassen aangetroffen. De grondwal lijkt ook recent opnieuw te zijn ingeplant. Wel is een wildwissel gevonden in het bosje, maar er zijn geen sporen (graafsporen, snuitputjes, pootafdrukken, etc.) van das aangetroffen. Het kan ook een reeuwissel zijn, er op enkele plekken in het bosje zijn slaapplekken van reeën aangetroffen. Het bosje aan de zuidzijde van de N35 is erg nat en daardoor ongeschikt als verblijfplaats voor dassen.

Figuur 8.11 Locatie faunapassage/dassentunnel (1) en locatie oud hol van mogelijk das (A)

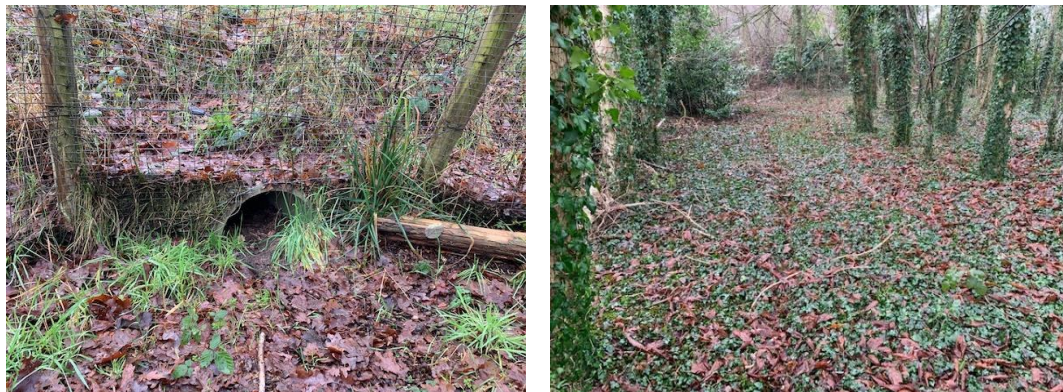
Figuur 8.12 en 8.13 Dassentunnel (links) en wildwissel (rechts) in het bosje langs de N35 ter hoogte van hmp.

23.0
