**AANVULLENDE BOMEN EFFECT  
ANALYSE & FLORA EN FAUNA  
QUICKSCAN  
UTRECHTSEWEG ZEIST**

**RHO Adviseurs B.V.**

**BTL Bomendienst**

Datum aanvulling : 25 september 2017  
Kenmerk : 15.0110/MG  
Kenmerk aanvulling : 17.0140/BvT

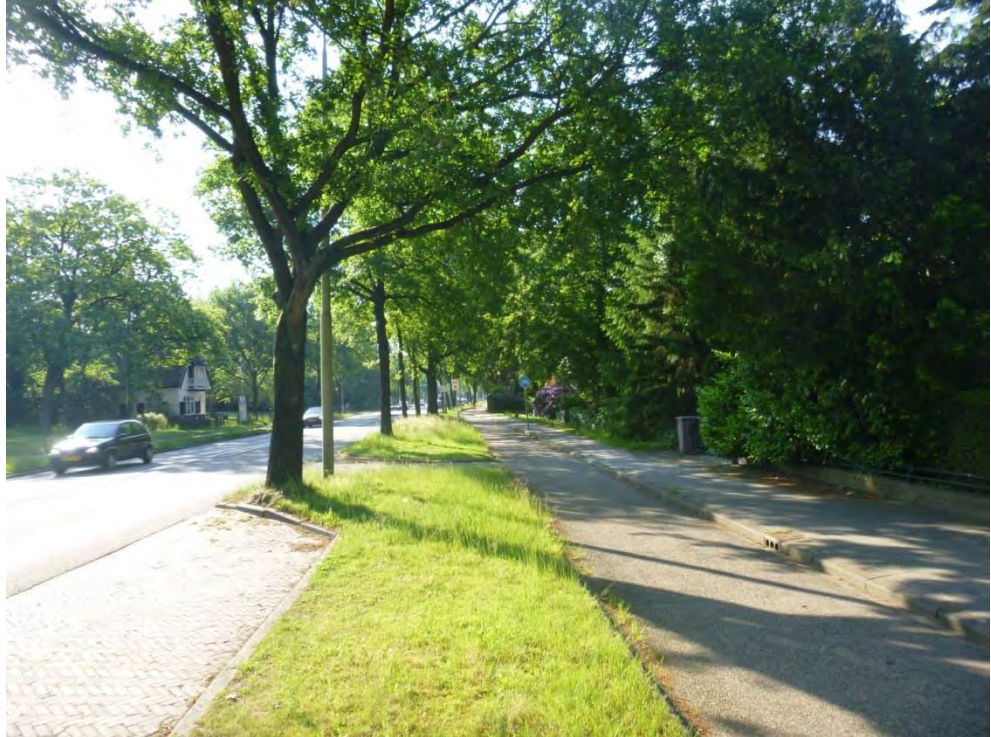
Situatie ter plaatse aan de Utrechtseweg

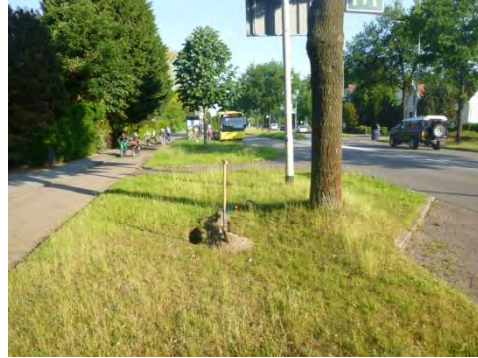
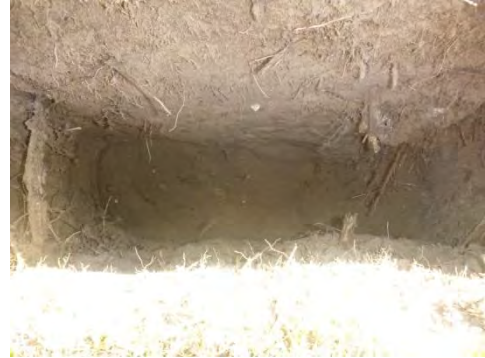
**Profielsleuf 1: 2,5 m uit kant verharding, 2 m uit hart boom (boom 99).**

Diepte	Grondtype	Beworteling
0 – 40 cm	Humusarm, fijn zand	Intensief, fijne beworteling diameter < 2 cm
41 – 50 cm	Humusarm, fijn zand	Geen wortels
51 – 100 cm	Humusloos, fijn zand. Grindhoudend	Geen wortels
101 – 120 cm	Humusloos, fijn zand. Grindhoudend	Enkele dikkere wortels diameter < 5 cm

Links: graaflocatie ligt gelijk met de grens waar in het ontwerp de nieuwe kant verharding beoogd is.

Rechts: intensieve, maar fijne wortels in de toplaag. Daarna weinig wortels aangetroffen in de sleuf.

De bermen aan de zuidzijde van de Utrechtseweg, ter hoogte van de parallelbaan zijn intensief en oppervlakkig doorworteld. Het betreft hier enkel fijne opnamewortels. Stabiliteitswortels zijn tot 1 m –mv niet aangetroffen.

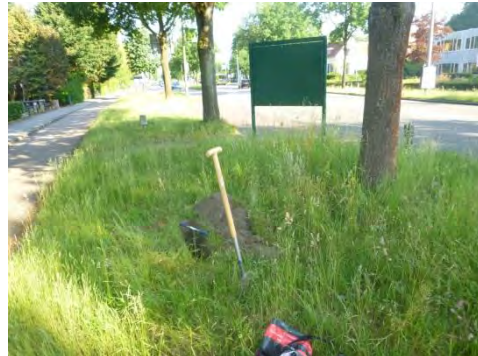
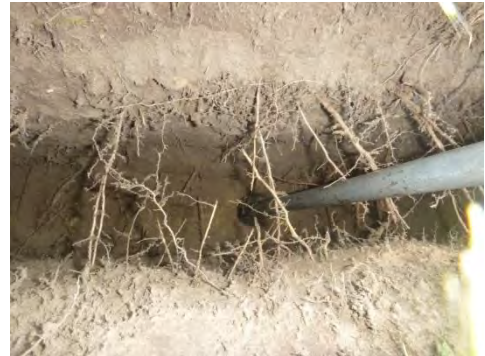
**Profielsleuf 2: 2 m uit kant verharding, 2 m uit hart boom (boom 101).**

Diepte	Grondtype	Beworteling
0 – 50 cm	Humusarm, fijn zand	Intensief, fijne beworteling diameter < 2 cm
51 – 120 cm	Humusarm geroerde zandgrond	Geen wortels

Links: graaflocatie ligt gelijk met de grens waar in het ontwerp de nieuwe kant verharding beoogd is.

Rechts: intensieve, maar fijne wortels in de toplaag. Daarna geen wortels aangetroffen in de sleuf.

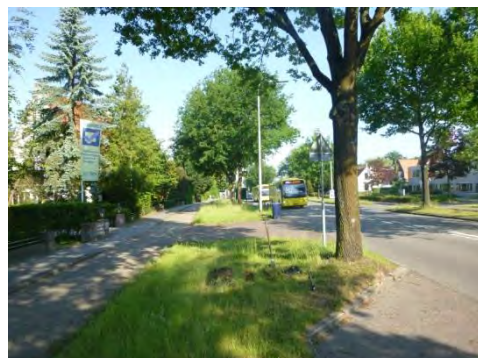
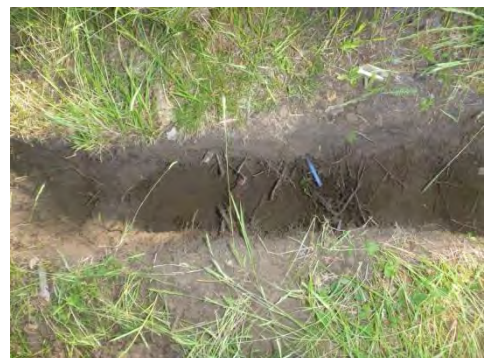
**Profielsleuf 3: 2 m uit kant verharding, 2 m uit hart boom (boom 102).**

Diepte	Grondtype	Beworteling
0 – 30 cm	Humusarm fijn zand	Zeer intensief, fijne beworteling diameter < 3 cm
31 – 120 cm	Humusarm fijn zand	Geen wortels

Links: graaflocatie ligt gelijk met de grens waar in het ontwerp de nieuwe kant verharding beoogd is.

Rechts: intensieve, maar fijne wortels in de toplaag. Daarna geen wortels aangetroffen in de sleuf.

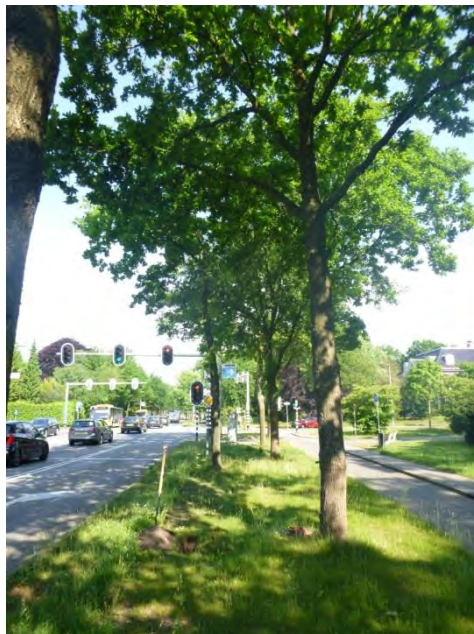
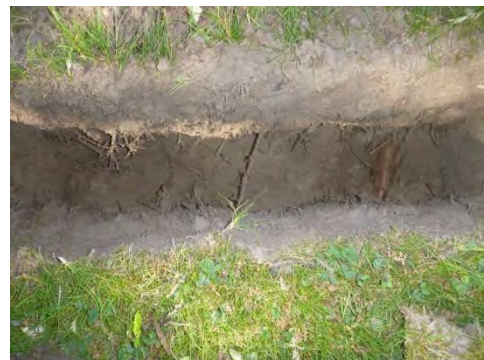
#### **Profielsleuf 4: 1,5 m uit kant verharding, 2 m uit hart boom (boom 35).**

Diepte	Grondtype	Beworteling
0 – 15 cm	Humusarm fijn zand	Geen wortels
16 – 40 cm	Humusarm fijn zand	Intensief, fijne beworteling diameter < 1 cm
41 – 60 cm	Humusarm fijn zand	Stabiliteitswortel diameter 7 cm
61 – 80 cm	Humusarm fijn zand	Fijne beworteling diameter < 1 cm
81 -120 cm	Humusloos gemengd zand	Geen wortels

Links: graaflocatie is gelijk aan de toekomstige kant van de verharding.

Rechts: de stabiliteitswortel ligt rechts in de sleuf en heeft een diameter van ca. 7 cm. Verder is een intensief doorworteld profiel aangetroffen van opnamewortels.

In de sleuf is op 40 cm diepte een stabiliteitswortel aangetroffen van ca. 7 cm diameter. Op deze diepte is ook een intensief doorwortelde laag aangetroffen van opnamewortels. In het profiel zijn geen sporen van grondwater aangetroffen.

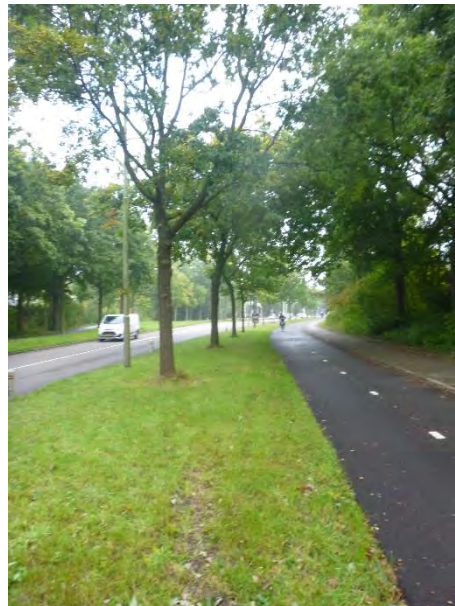
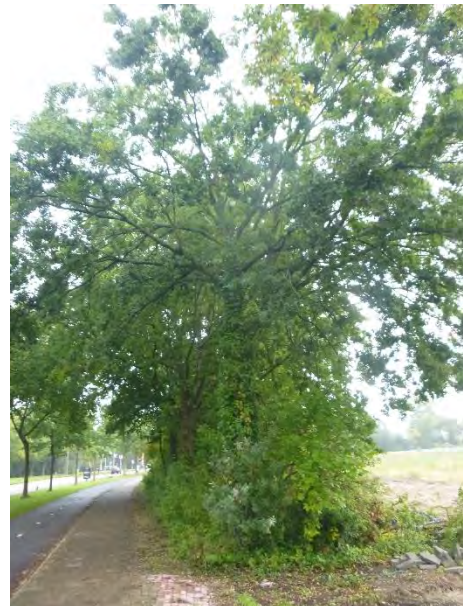
De bomen staan in intensief beheerd gras.

(2017) Foto links tussen berm met gras foto rechts plantsoenstrook

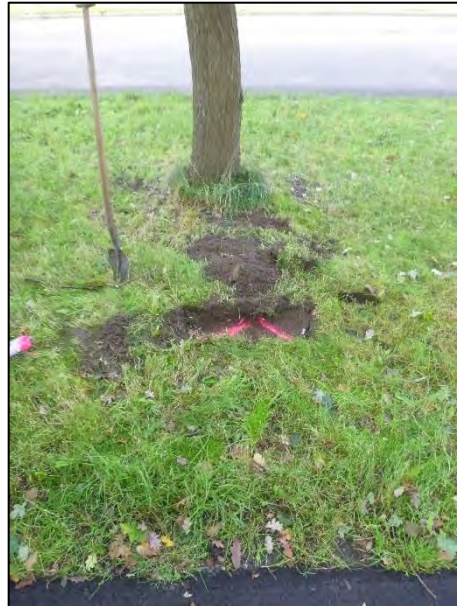
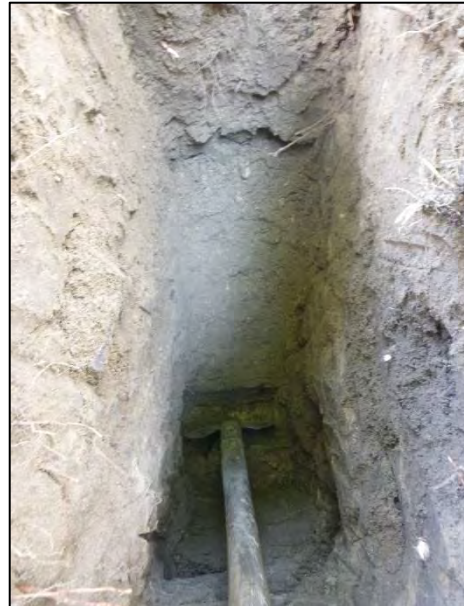
**Profielsleuf A**

Bij boom120 is aan de fietspadzijde een profielsleuf gegraven.

<b>Afstand sleuf tot stamvoet boom 120</b>	Kroonprojectie vanaf stamvoet 4.20 meter Afstand fietspad – stamvoet 2.20 meter Afstand proefsleuf stamvoet 1 meter In gras
<b>Opbouw bodemprofiel</b>	<b>0 – 110 centimeter</b> Humusrijk, vochtig, puinhoudend, fijn zandige grond <b>&gt; 110 centimeter</b> Humusloos, vochtig, grof zand.
<b>Beworteling</b>	In deze proefsleuf is oppervlakkige beworteling aangetroffen. Op een diepte van 10 cm. zijn één wortel van 2 cm. doorsnee en één wortel van 4 cm. doorsnee gevonden. Dan is er niks te zien tot een diepte van 90 cm., waar er beworteling van <0.5 cm. doorsnee is aangetroffen.
<b>Opmerking</b>	Tot 120 centimeter vanaf het fietspad kan gegraven worden.

Foto links locatie profielsleuf. Foto rechts overzichtsfoto profielsleuf.

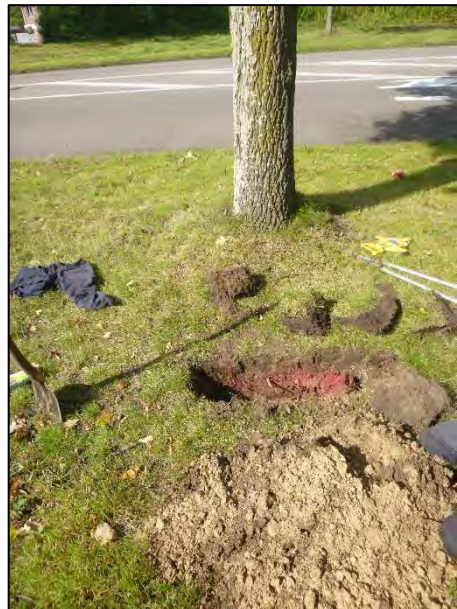
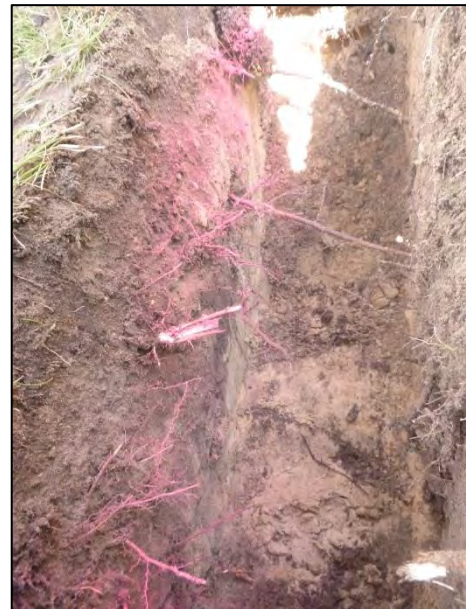
**Profielsleuf**

Ter hoogte van boom 66 is aan de fietspadzijde een profielsleuf gegraven.

<b>Afstand sleuf tot stamvoet boom 66</b>	Kroonprojectie vanaf stamvoet 4.40 meter Afstand fietspad – stamvoet 2.30 meter Afstand proefsleuf – stamvoet 1 meter In gras
<b>Opbouw bodemprofiel</b>	<b>0 – 30 centimeter</b> Licht humeus, vochtig, grof zandige grond. <b>30 – 85 centimeter</b> Humusloos, vochtig, puinhoudend grof zand. <b>85 – 120 centimeter</b> Humusloos, gortdroog fijn zand.
<b>Beworteling</b>	In de eerste zone is beworteling < 0.5 cm. doorsnee aangetroffen. In de tweede zone verminderd maar zijn dezelfde doorsnee wortels te vinden. Op 120 cm. diepte ligt een wortel van 1 cm. doorsnee.
<b>Opmerking</b>	Graven is mogelijk. Minimale graafafstand is 1 meter van de stamvoet af.

Foto links locatie profielsleuf. Foto rechts aangetroffen beworteling.

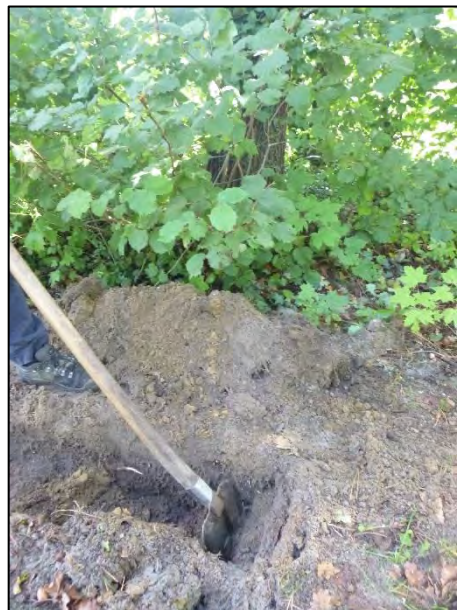
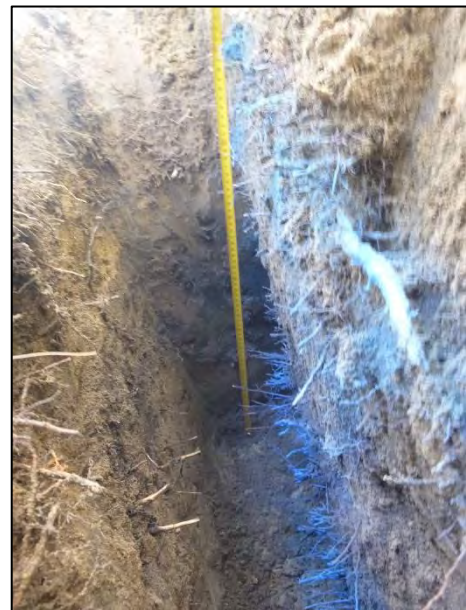
**Profielsleuf C**

<b>Afstand sleuf tot stamvoet boom 121</b>	Kroonprojectie vanuit stamvoet 6.80 meter Afstand voetpad – stamvoet 2.20 meter Afstand proefsleuf – stamvoet 1.80 meter In bosplantsoen/gras
<b>Opbouw bodemprofiel</b>	<b>0 – 30 centimeter</b> Matig humeus, vochtig, grof zandige grond. <b>30 – 40 centimeter</b> Humusloos, droog, fijn geel zand. <b>40 – 110 centimeter</b> Matig humeus, fijn, vochtig, zandige grond. <b>110 – 130 centimeter</b> Licht humeus, fijn, vochtig, zandige grond.
<b>Beworteling</b>	De eerste 30 cm. van de profsleuf is intensief beworteld door wortels met doorsnedes van < 0.5 cm. Vanaf 40 cm. is de bodem ook intensief beworteld, hier wel met wortels van < 2 cm. doorsnee. Vanaf 75 cm. diepte is geen beworteling meer aangetroffen.
<b>Opmerking</b>	Oude graafschade aan beworteling met een doorsnede van 1 cm. op 45 centimeter diepte. Graven mogelijk.

Foto links locatie profielsleuf. Foto rechts aangetroffen beworteling.

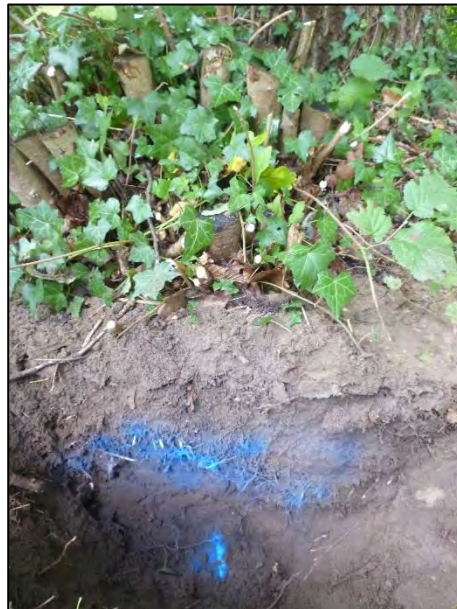
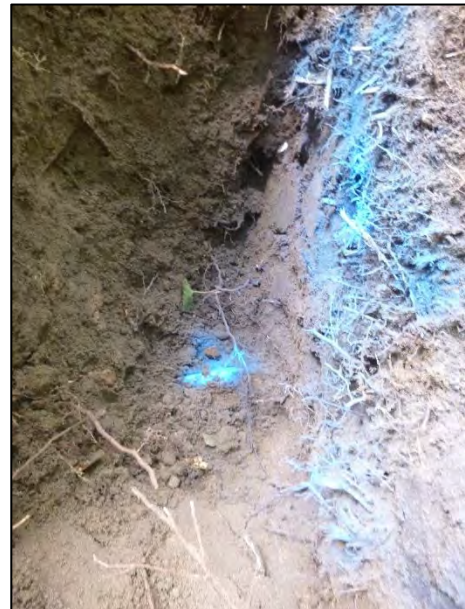
**Profielsleuf D**

Vanwege het ontbreken van essentiële beworteling in profielsleuf C, is er een tweede profielsleuf gegraven in de richting van boom 121.

<b>Afstand sleuf tot stamvoet boom 121</b>	75 centimeter uit de stamvoet In bosplantsoen
<b>Opbouw bodemprofiel</b>	<b>0 – 20 centimeter</b> Matig humeus, grof, vochtig, zandige grond. <b>20 – 40 centimeter</b> Matig humeus, grof, vochtig, puinhoudende zandige grond.
<b>Beworteling</b>	Tot 20 cm. diepte is intensieve beworteling van < 2 cm. doorsnee aangetroffen. Verder is op 40 cm. diepte beworteling met een doorsnede van 3 cm. gevonden.
<b>Opmerking</b>	75 centimeter is de minimale graafafstand. Aanwezige beworteling verantwoord afzetten.

Foto links locatie profielsleuf. Foto rechts aangetroffen beworteling.

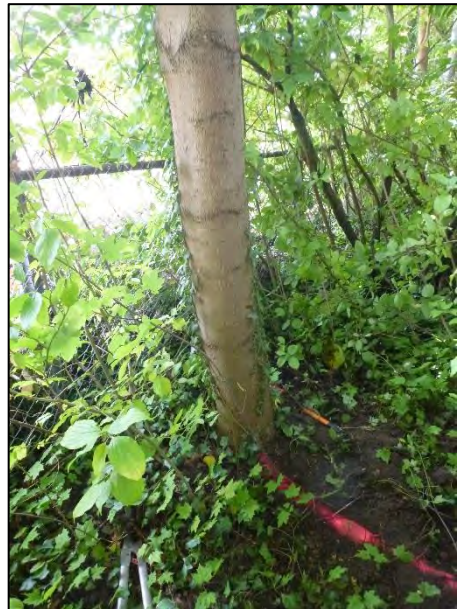
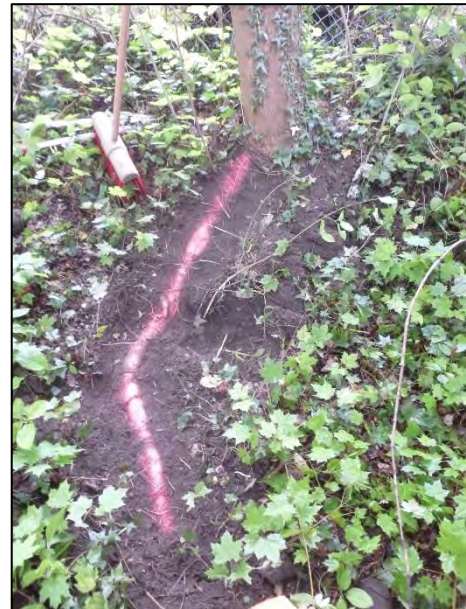
**Profielsleuf E**

Boom 122 staat in het plantsoen, in de nabijheid van deze boom is het nieuwe fietspad gepland.

<b>Afstand sleuf tot stamvoet boom</b>	1 meter In bosplantsoen
<b>Opbouw bodemprofiel</b>	Licht humeuze, vochtige, grof zandige grond.
<b>Beworteling</b>	Vanaf de stamvoet tot zeker 1.80m uit de stamvoet richting fietspad loopt een wortel van 10 cm. doorsnee, diepte op maaiveld. Verder is op 30 cm. van de stamvoet een wortel gevonden van 17 cm. doorsnee op het maaiveld.
<b>Opmerking</b>	Scheefgroei door lichtconcurrentie. Door oppervlakkige stabiliteitsworteling en zeer beperkte bewortelingsruimte buiten het plantsoen (55 cm. vanaf hekwerk) is handhaven niet reëel (de boom is hoogstwaarschijnlijk een zaailing).

Foto links standplaats boom en oppervlakkige beworteling. Foto rechts oppervlakkige beowrteling.

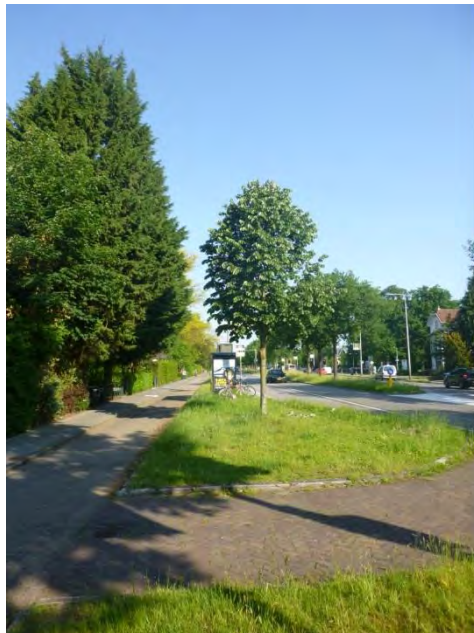
#### AANVULLEND ADVIES - LINDE BOOMNR. 98

De linde aan de zuidzijde van de Utrechtseweg met boomnr. 98 komt te kort langs de geplande bestrating te staan. Behouden van deze boom is daarom niet mogelijk.

De boom heeft een goede kroonvorm en een goede leeftijd en maat om te verplanten. Daarnaast is de soort vanwege zijn hoge regeneratief vermogen, uitermate geschikt om te verplanten. Om deze reden adviseren wij dan ook om deze boom te verplanten.

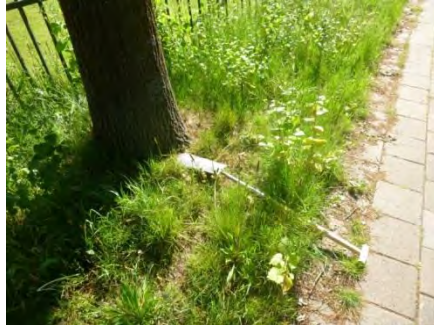
#### AANVULLEND ADVIES - ZOMEREIK BOOMNR. 13

Het voetpad langs de zomereik met boomnummer 13 komt in de huidige plannen op 25 cm uit het hart van de boom te liggen. De boom heeft een stamdiameter van 40 cm. Dit zou betekenen dat rand verharding op 5 cm uit de zijkant stam komt te liggen.

Gezien het huidige hoogteverschil tussen stamvoet en verharding (ca. 20 cm) en de onmogelijkheid om rondom de stamvoet af te graven (hoogteverschil is ontstaan door omhooggekomen wortels) kan deze boom in de huidige plannen niet behouden blijven.

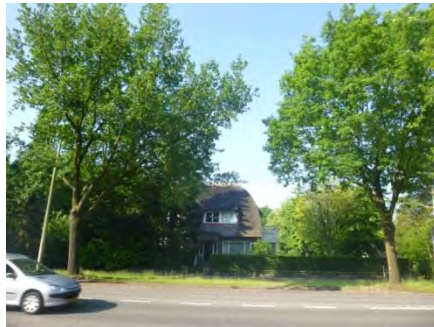
#### AANVULLEND ADVIES - INPASSEN NIEUWE AANPLANT

Op diverse locaties zijn in het ontwerp nieuwe bomen ingetekend. Op de meeste locaties betreft het complete nieuwe bomenrijen of vrijgekomen standplaatsen aan de zijkant van een bestaande rij. Echter op twee van de ingetekende standplaatsen tussen boomnr. 102-103 en tussen 103-104 is te weinig ruimte boven- en ondergronds om een boom van de 1<sup>ste</sup> grootte duurzaam terug te planten (zie foto).

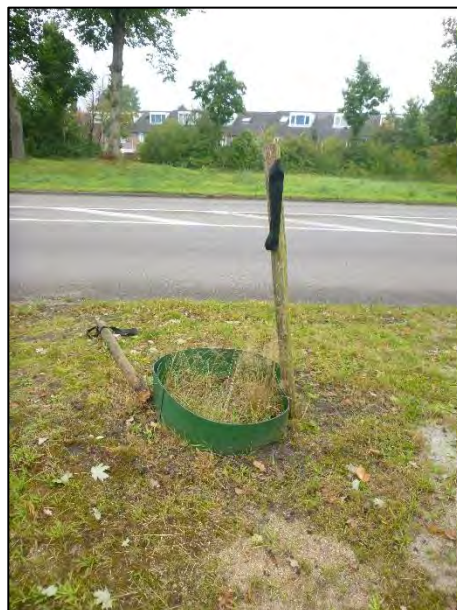
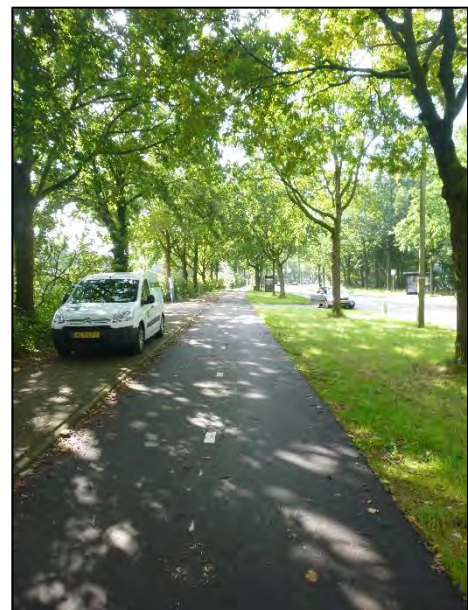
Foto links reeds verwijderde boom. Foto rechts recent geasfalteerd fietspad.

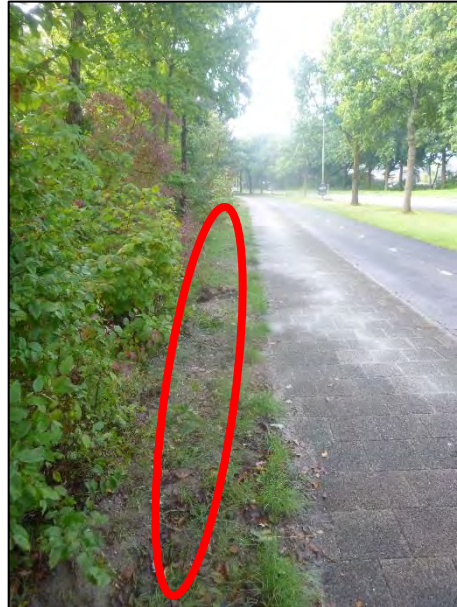
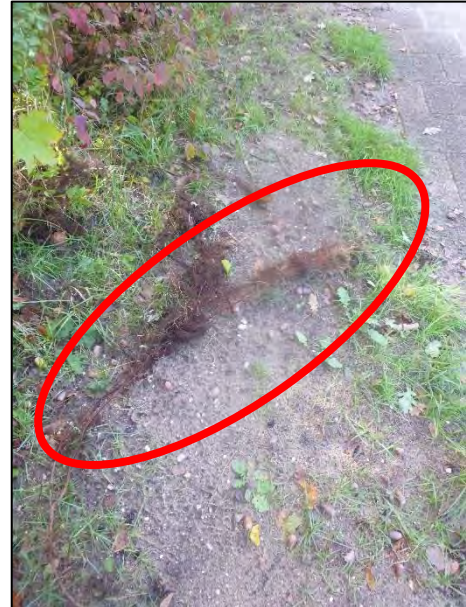
Tussen het trottoir en het plantsoen zijn tekenen van recente graafwerkzaamheden waargenomen. Zo is er een strook zichtbaar waar geen gras groeit en zijn er haarwortels aangetroffen die verwijderd zijn.

Foto links tekenen van recente graafwerkzaamheden. Foto rechts losse worteldelen.

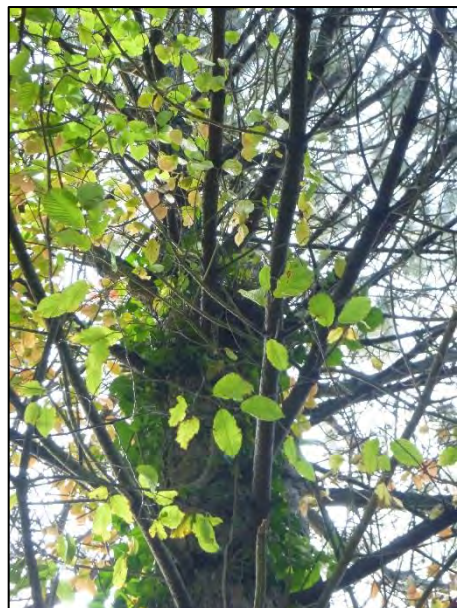
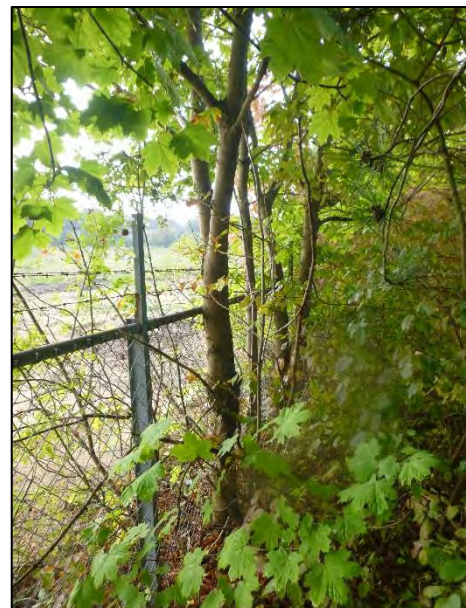
De meeste boomvormers zijn naar alle waarschijnlijkheid zaailingen, enkel bomen zijn aantoonbaar aangeplante laanbomen van een kwekerij. De meeste bomen hebben nooit snoei in de vorm van begeleiding naar een probleemtak-vrije boom ondervonden. Dit maakt ze ook niet geschikt voor verplanting. De boomvormers aan de grens van het perceel zijn door het hekwerk gegroeid. Er is enkel in boom 139 een faunaverblijfplaats aangetroffen, dit betreft een verlaten duivennest. In de overige beplanting zijn geen tekenen aangetroffen die de aanwezigheid van fauna vermoeden.

Foto links aangetroffen nest. Foto rechts zaailingen nabij en door hekwerk.

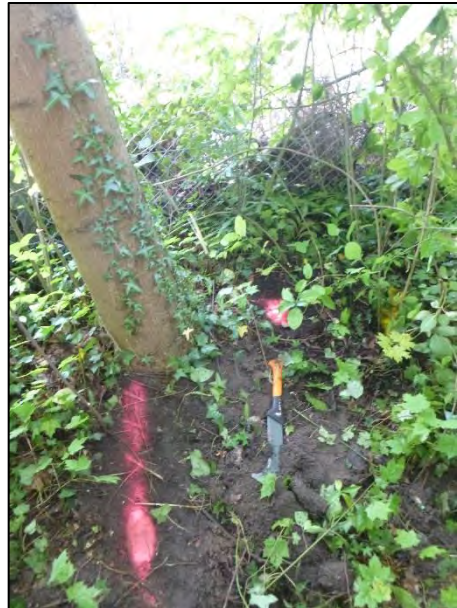
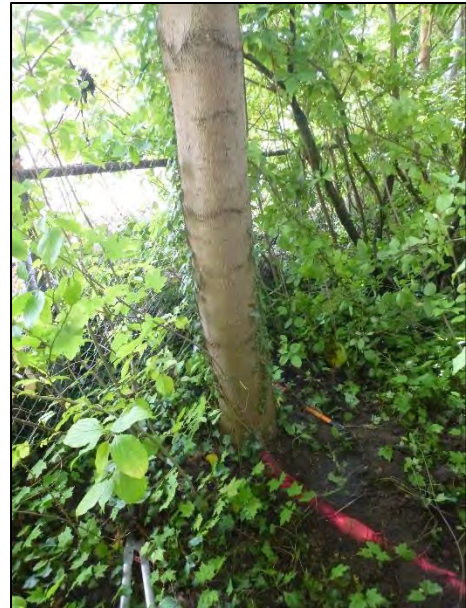
**Foto's Links en rechts oppervlakkige beworteling en standplaats nabij hekwerk boom 122.**

Het is niet raadzaam maatregelen te nemen om de bomen 122, 123, 124 & 125 in te passen. De combinatie met de bovenstaand beschreven bevindingen tezamen met het feit dat de bomen door lichtconcurrentie, en gebrek aan begeleidingssnoei, geen duurzame kroonopbouw bezitten maakt vellen van deze bomen het meest reële advies.

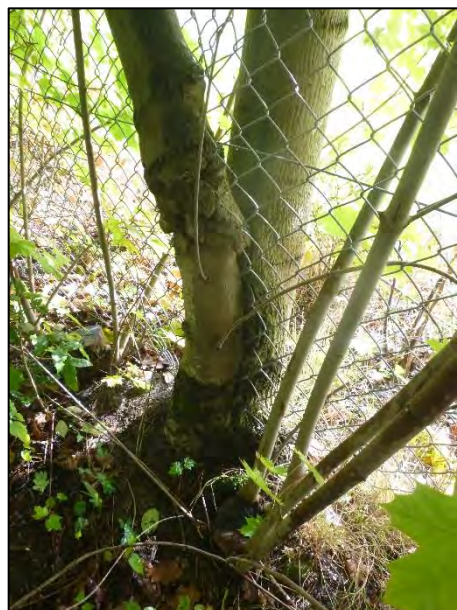
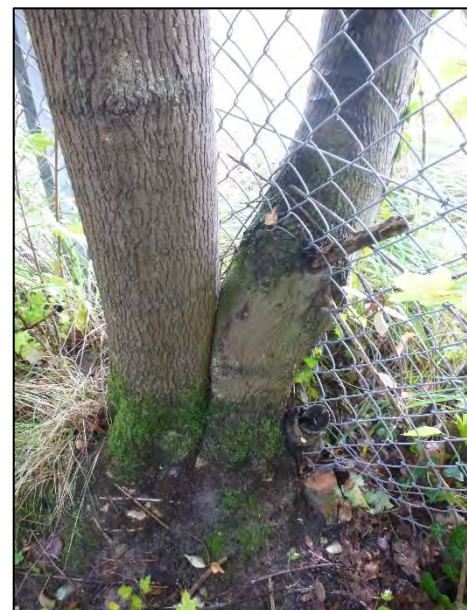
De bomen 123, 124 en 125 zijn naar alle waarschijnlijkheid zaailingen. Door het beheer als bosplantsoenbeplanting, zijn deze bomen niet geschikt als solitaire boom in de nabijheid van een fietspad. De kroonopbouw en het ingroeien van (delen van) de boom door het hekwerk maakt deze bomen als niet geschikt als duurzaam te behouden bomen.

**Foto links standplaats en ingroei hekwerk boom 123.  
Foto rechts standplaats en ingroei hekwerk 124.**

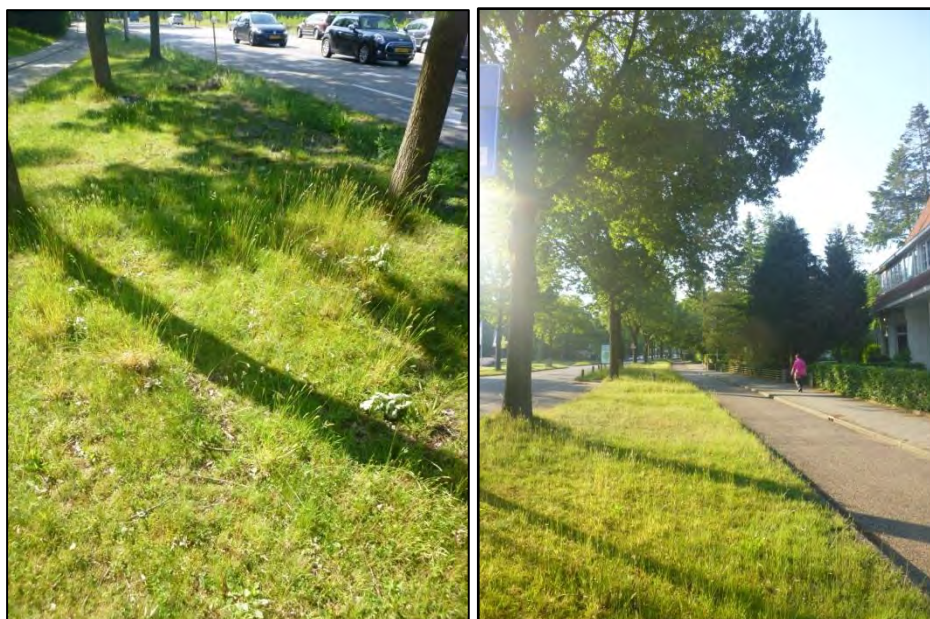
Afbeelding 2: Plangebied met bomen en kruidachtige vegetatie

Het plangebied omvat een doorgaande weg met aan weerszijden verspreid staand relatief jonge bomen (voornamelijk eiken) met een onderbegroeiing van een soortenarme intensief onderhouden kruidachtige vegetatie met voornamelijk grassen (zie afbeelding 2). In de bomen zijn geen holtes, scheuren en spleten waargenomen. Er zijn ook geen nesten in de bomen en op de grond waargenomen. In de kruidachtige vegetatie zijn geen beschermde planten waargenomen.

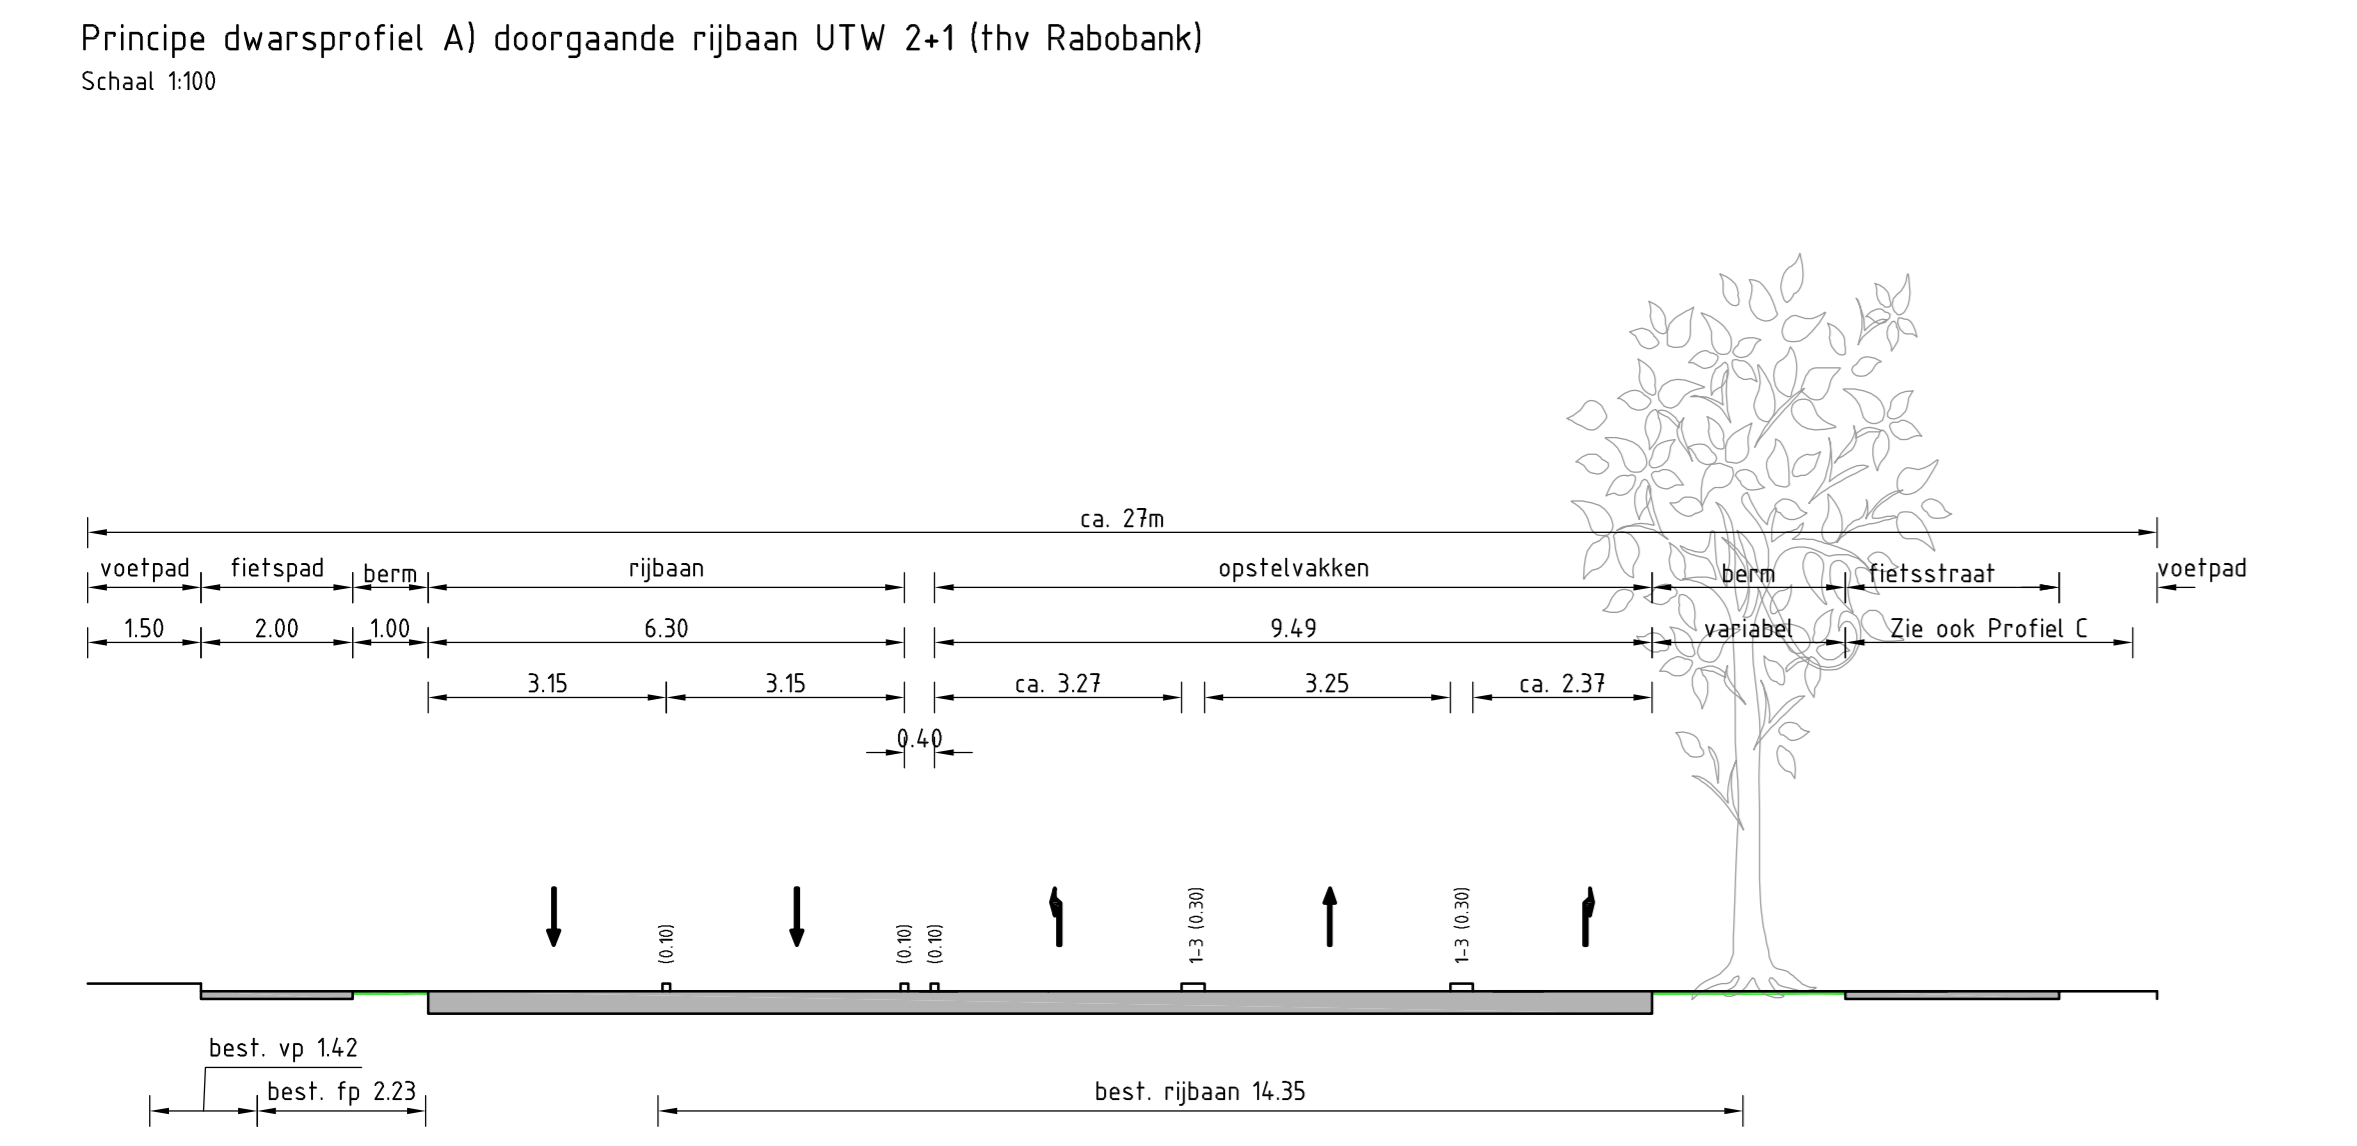
## Bijlage 4 Tekening INFR150106/D0/002/06b

- De uitbreiding van de BEA is gebaseerd op tekening **INFR150106/DO/002/o6b**, deze is als **bijlage 4** bijgevoegd;
- Er komt een fietsers- en voetgangerstunnel ter hoogte van de Utrechtseweg.
