Bevindingenrapport Wettelijke Eindcontrole na asbestsanering.
 Risicoklasse 2A sanering
 Visuele inspectie, conform NEN 2990.

Amos projectnummer: 193.0464-1

Plaats van onderzoek Lubberslaan 18 te Doetichem (schuur & woning)
 Type onderzoek Wettelijke eindcontrole, onder accreditatie.
 Visuele Inspectie
 Risicoklasse SZW 2A
 Containment? Nee
 Datum onderzoek 26 april 2019 Aankomsttijd: 15:00 Vertrektijd: 16:30
 Inspecteur M. Zorn Tijdsduur visuele inspectie 60 minuten

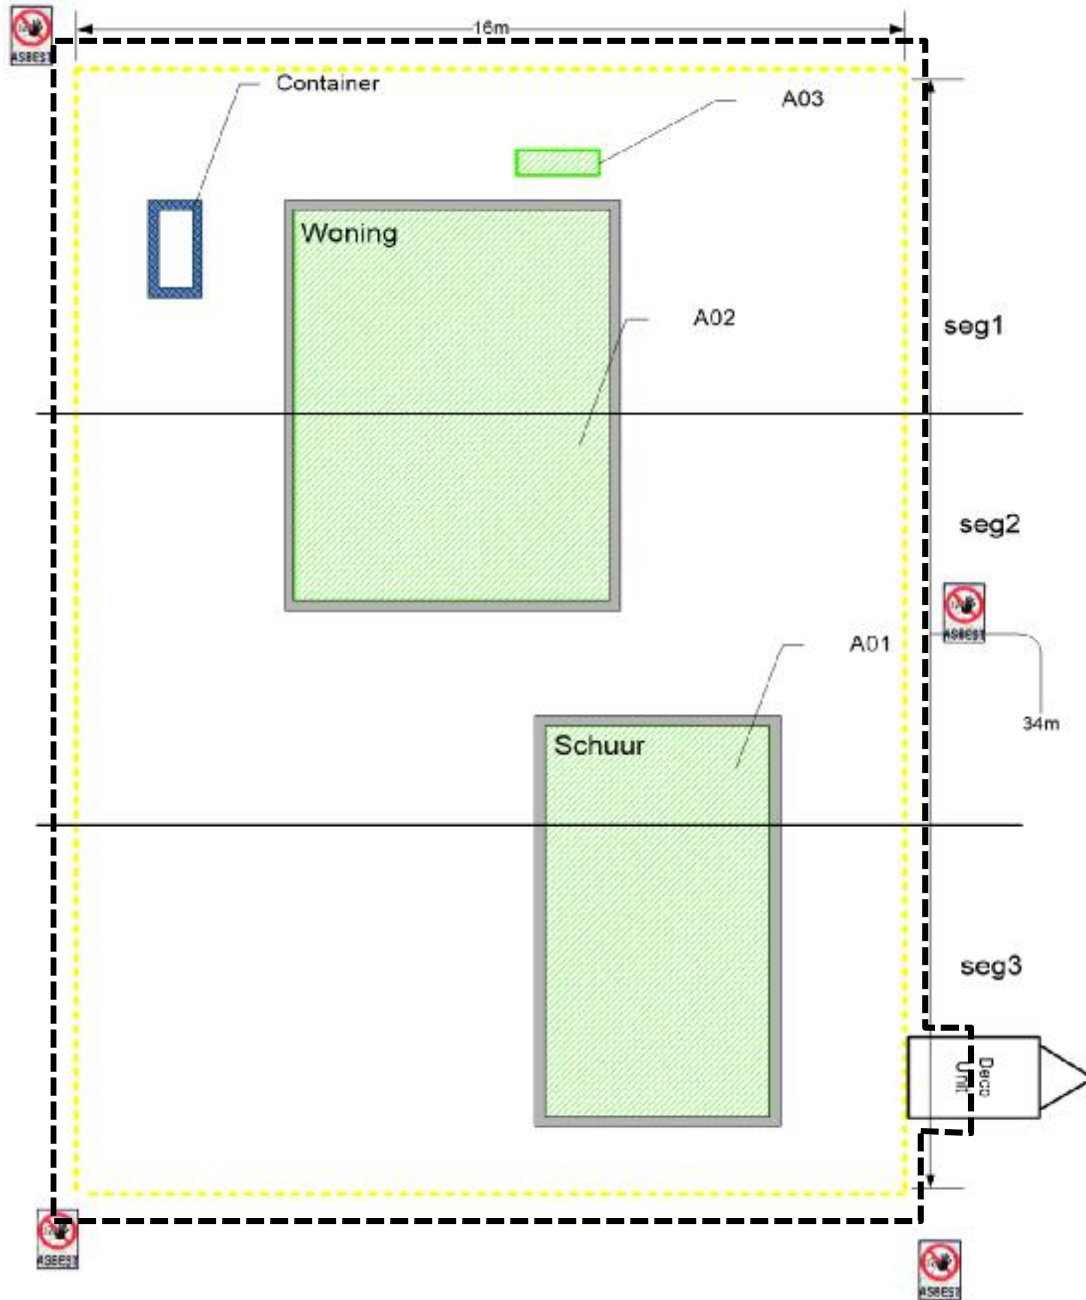
Visuele Inspectie

Omschrijving werkplek Verwijderen van dakbeplating (bron:A01), dakbeplating (bron:A02) en restanten golfplaat (bron:A03) van het dak van de woning, schuur en naast de woning onder risicoklasse 2a.
