BOMEN EFFECT ANALYSE; GAANDERENSEWEG 381 TE DOETINCHEM

DE HEER J. GERRITSEN
GAANDERENSEWEG 381
7004 GJ; DOETINCHEM

20 april 2016
ABT/2016/016-017

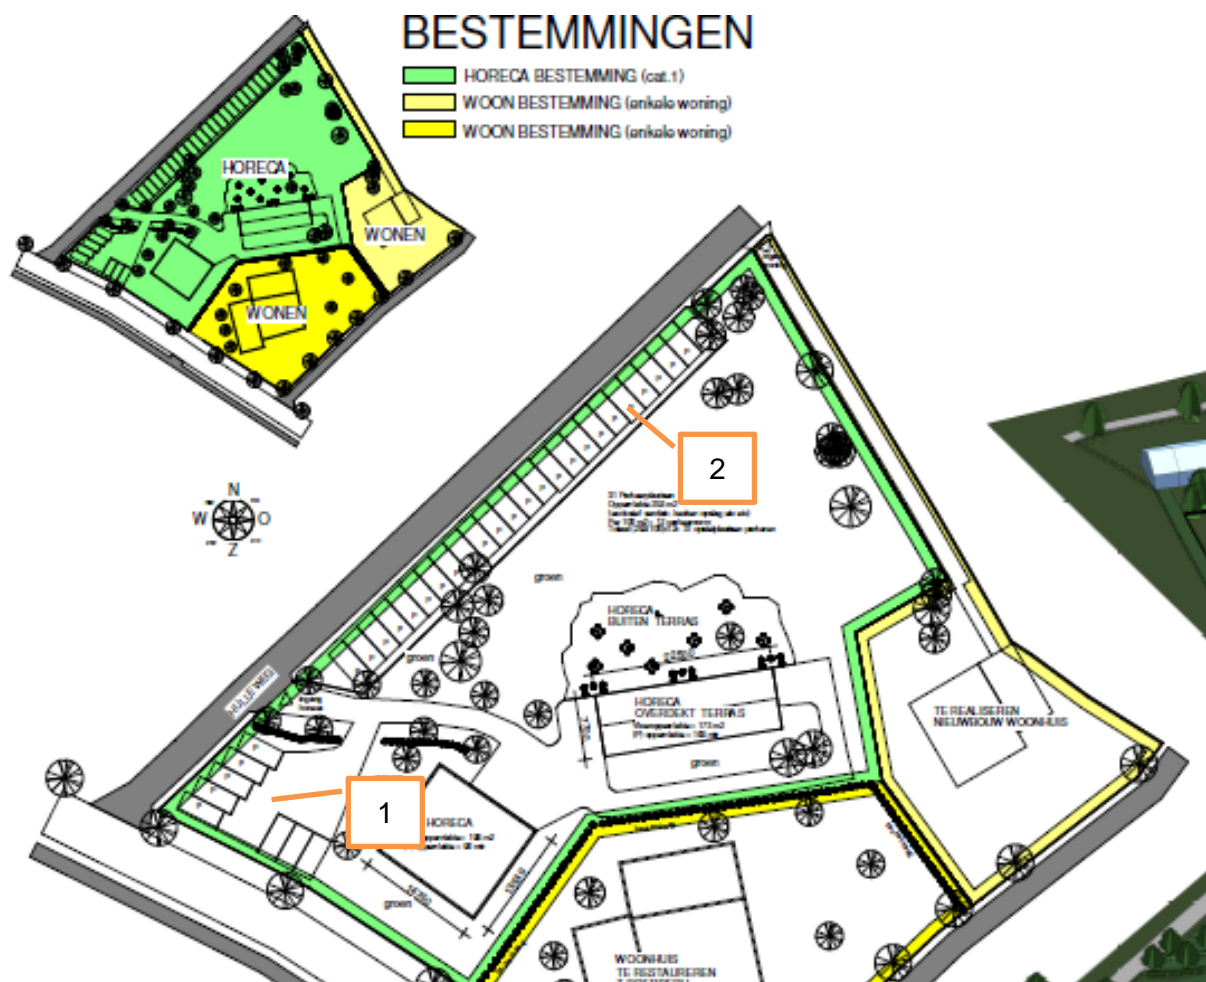
Bijlage 1 Planschets

Conclusie: In de toekomstige situatie, zoals op de planschets staat, vormen het verplaatsen van het hekwerk, het inpoten van een beukenhaag, het aanpassen van het maaiveld naar de Hulleweg en de aanleg van de parkeerplaatsen geen beperking voor de aanwezige en te handhaven Zomereiken. De afstand tot de bomen is meer dan twee meter en ook bij de aanleg van een cunet onder de parkeerplaats gaat minder dan 10% van de beworteling verloren. Hiermee wordt de duurzame instandhouding van de eiken niet benadeeld.
