Bomeneffectanalyse

94 bomen  
De Bongerd  
Doetinchem

Dossiernummer 301867

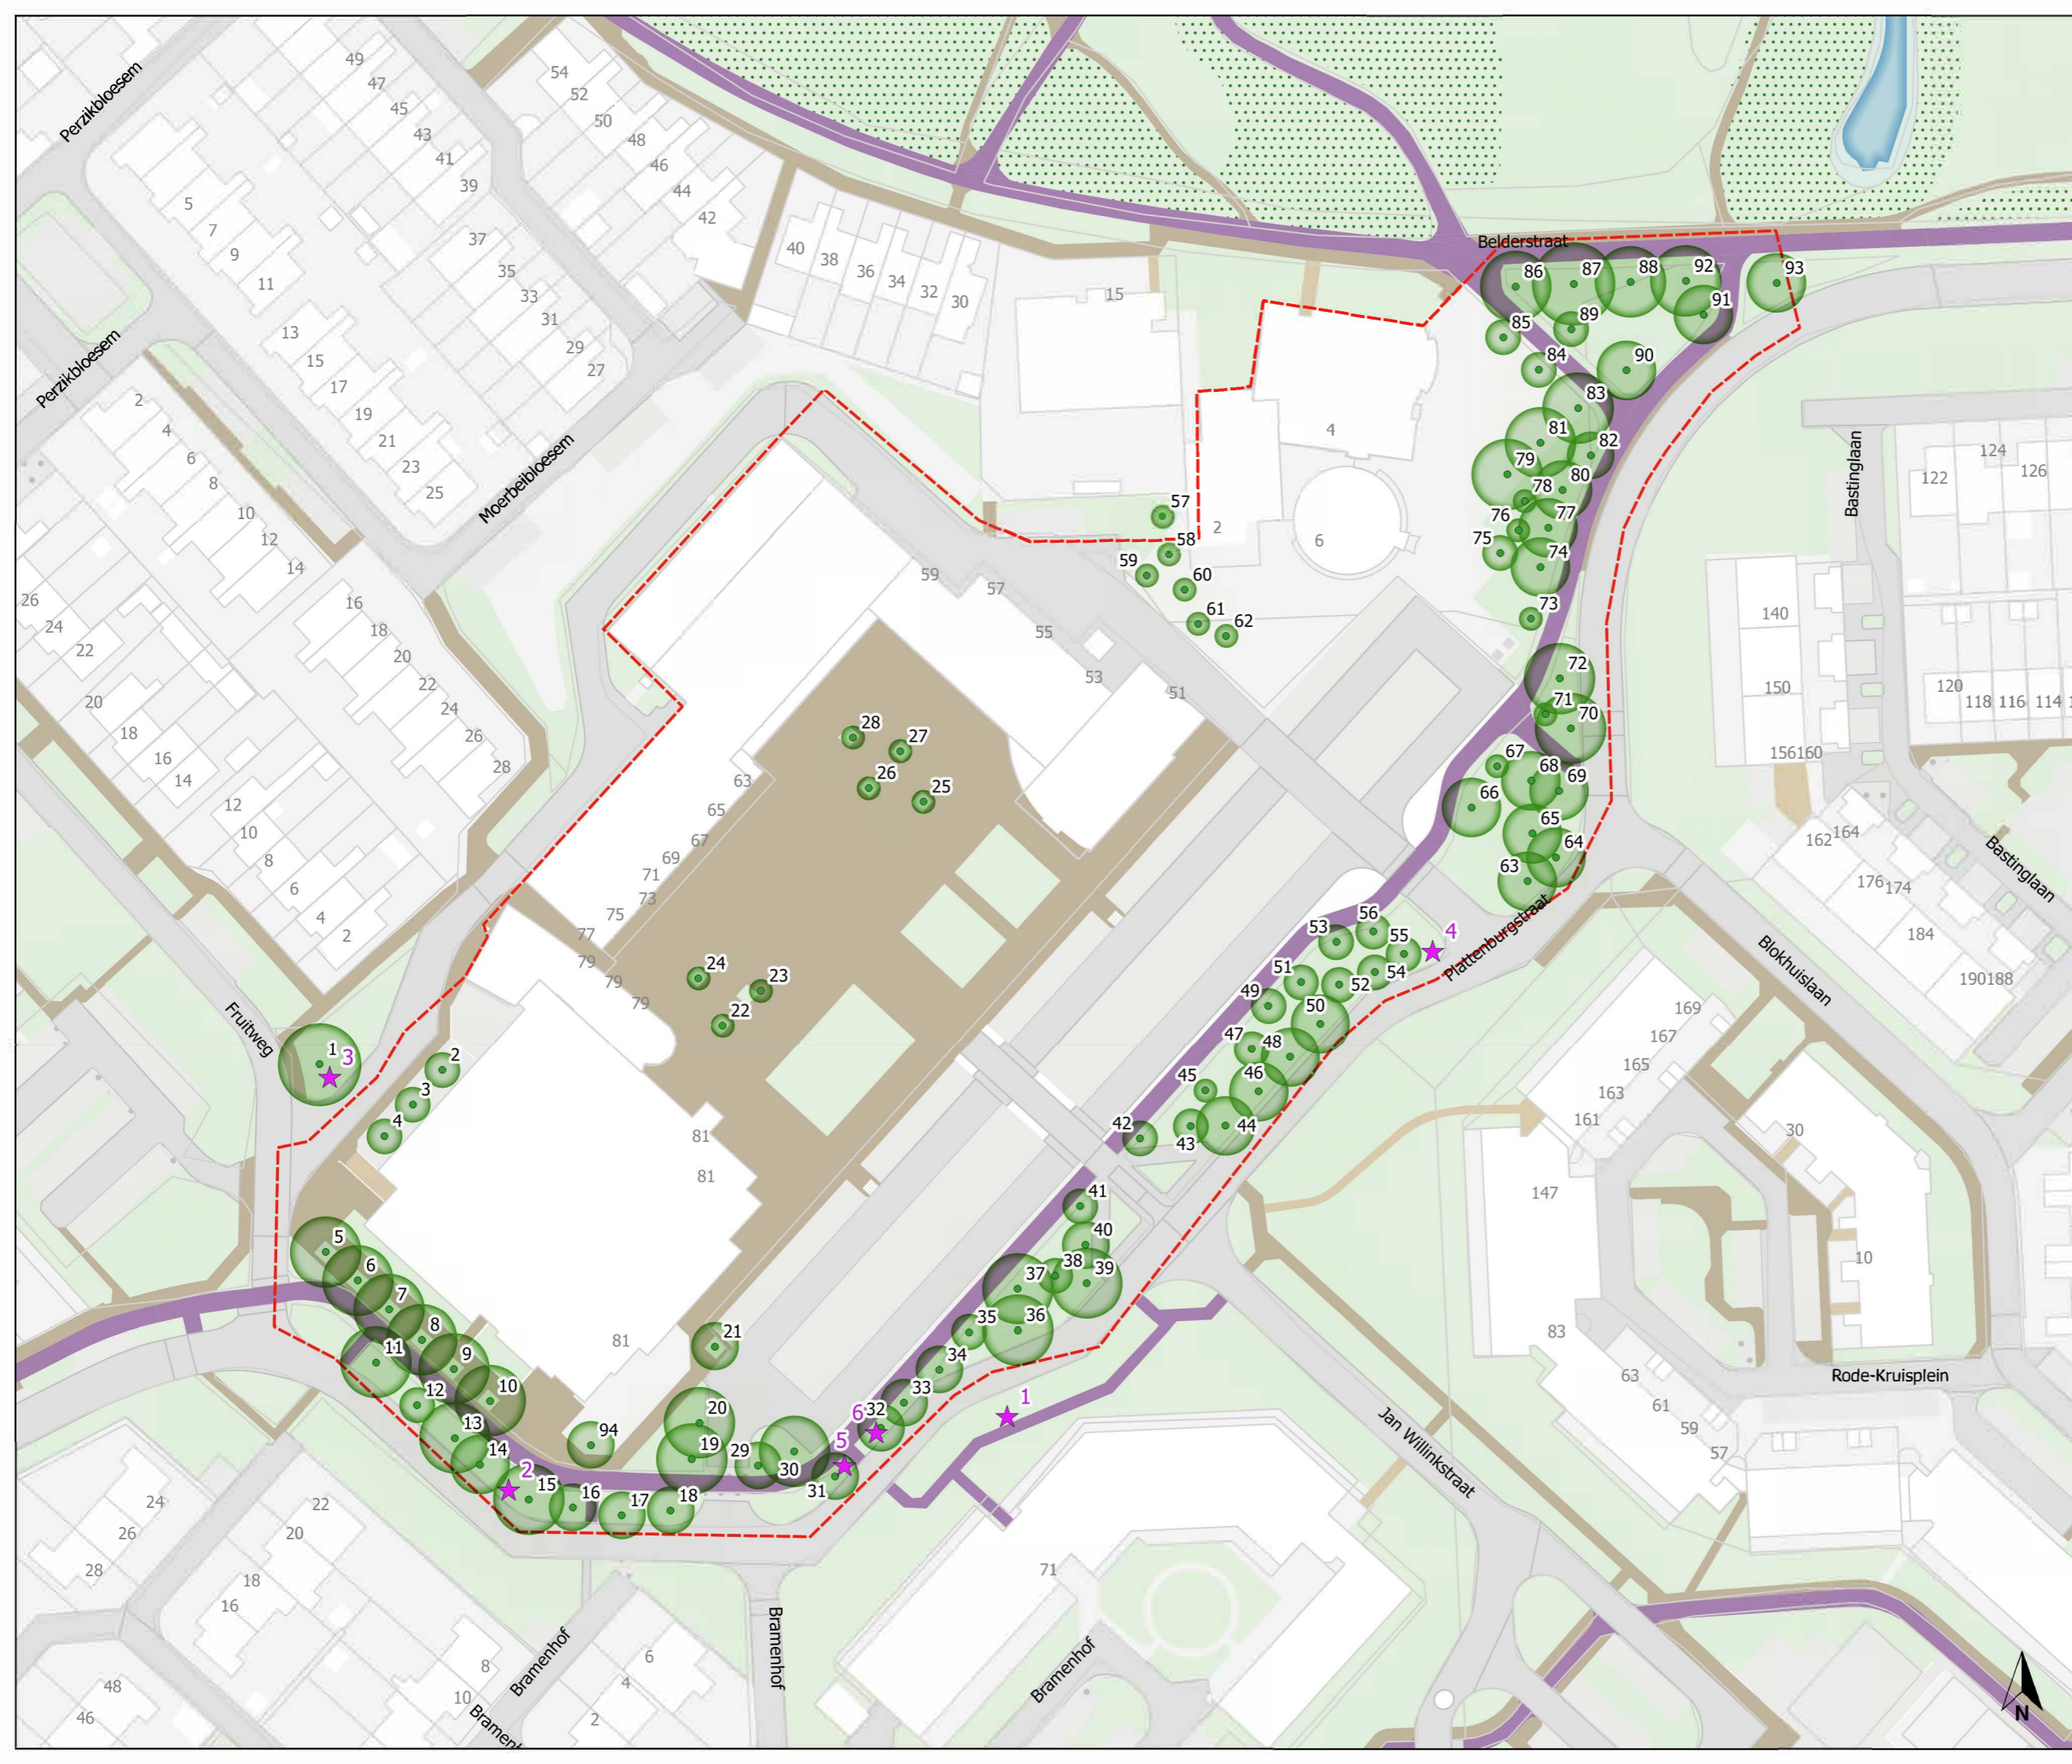
In het onderzoeksgebied staan 94 bomen. Het gaat om twaalf verschillende soorten. De meeste bomen zijn zomereiken (*Quercus robur*, 65 stuks). In bijlage 1 vindt u een overzichtstekening met daarop de positie van de bomen inclusief de gehanteerde boomnummering.

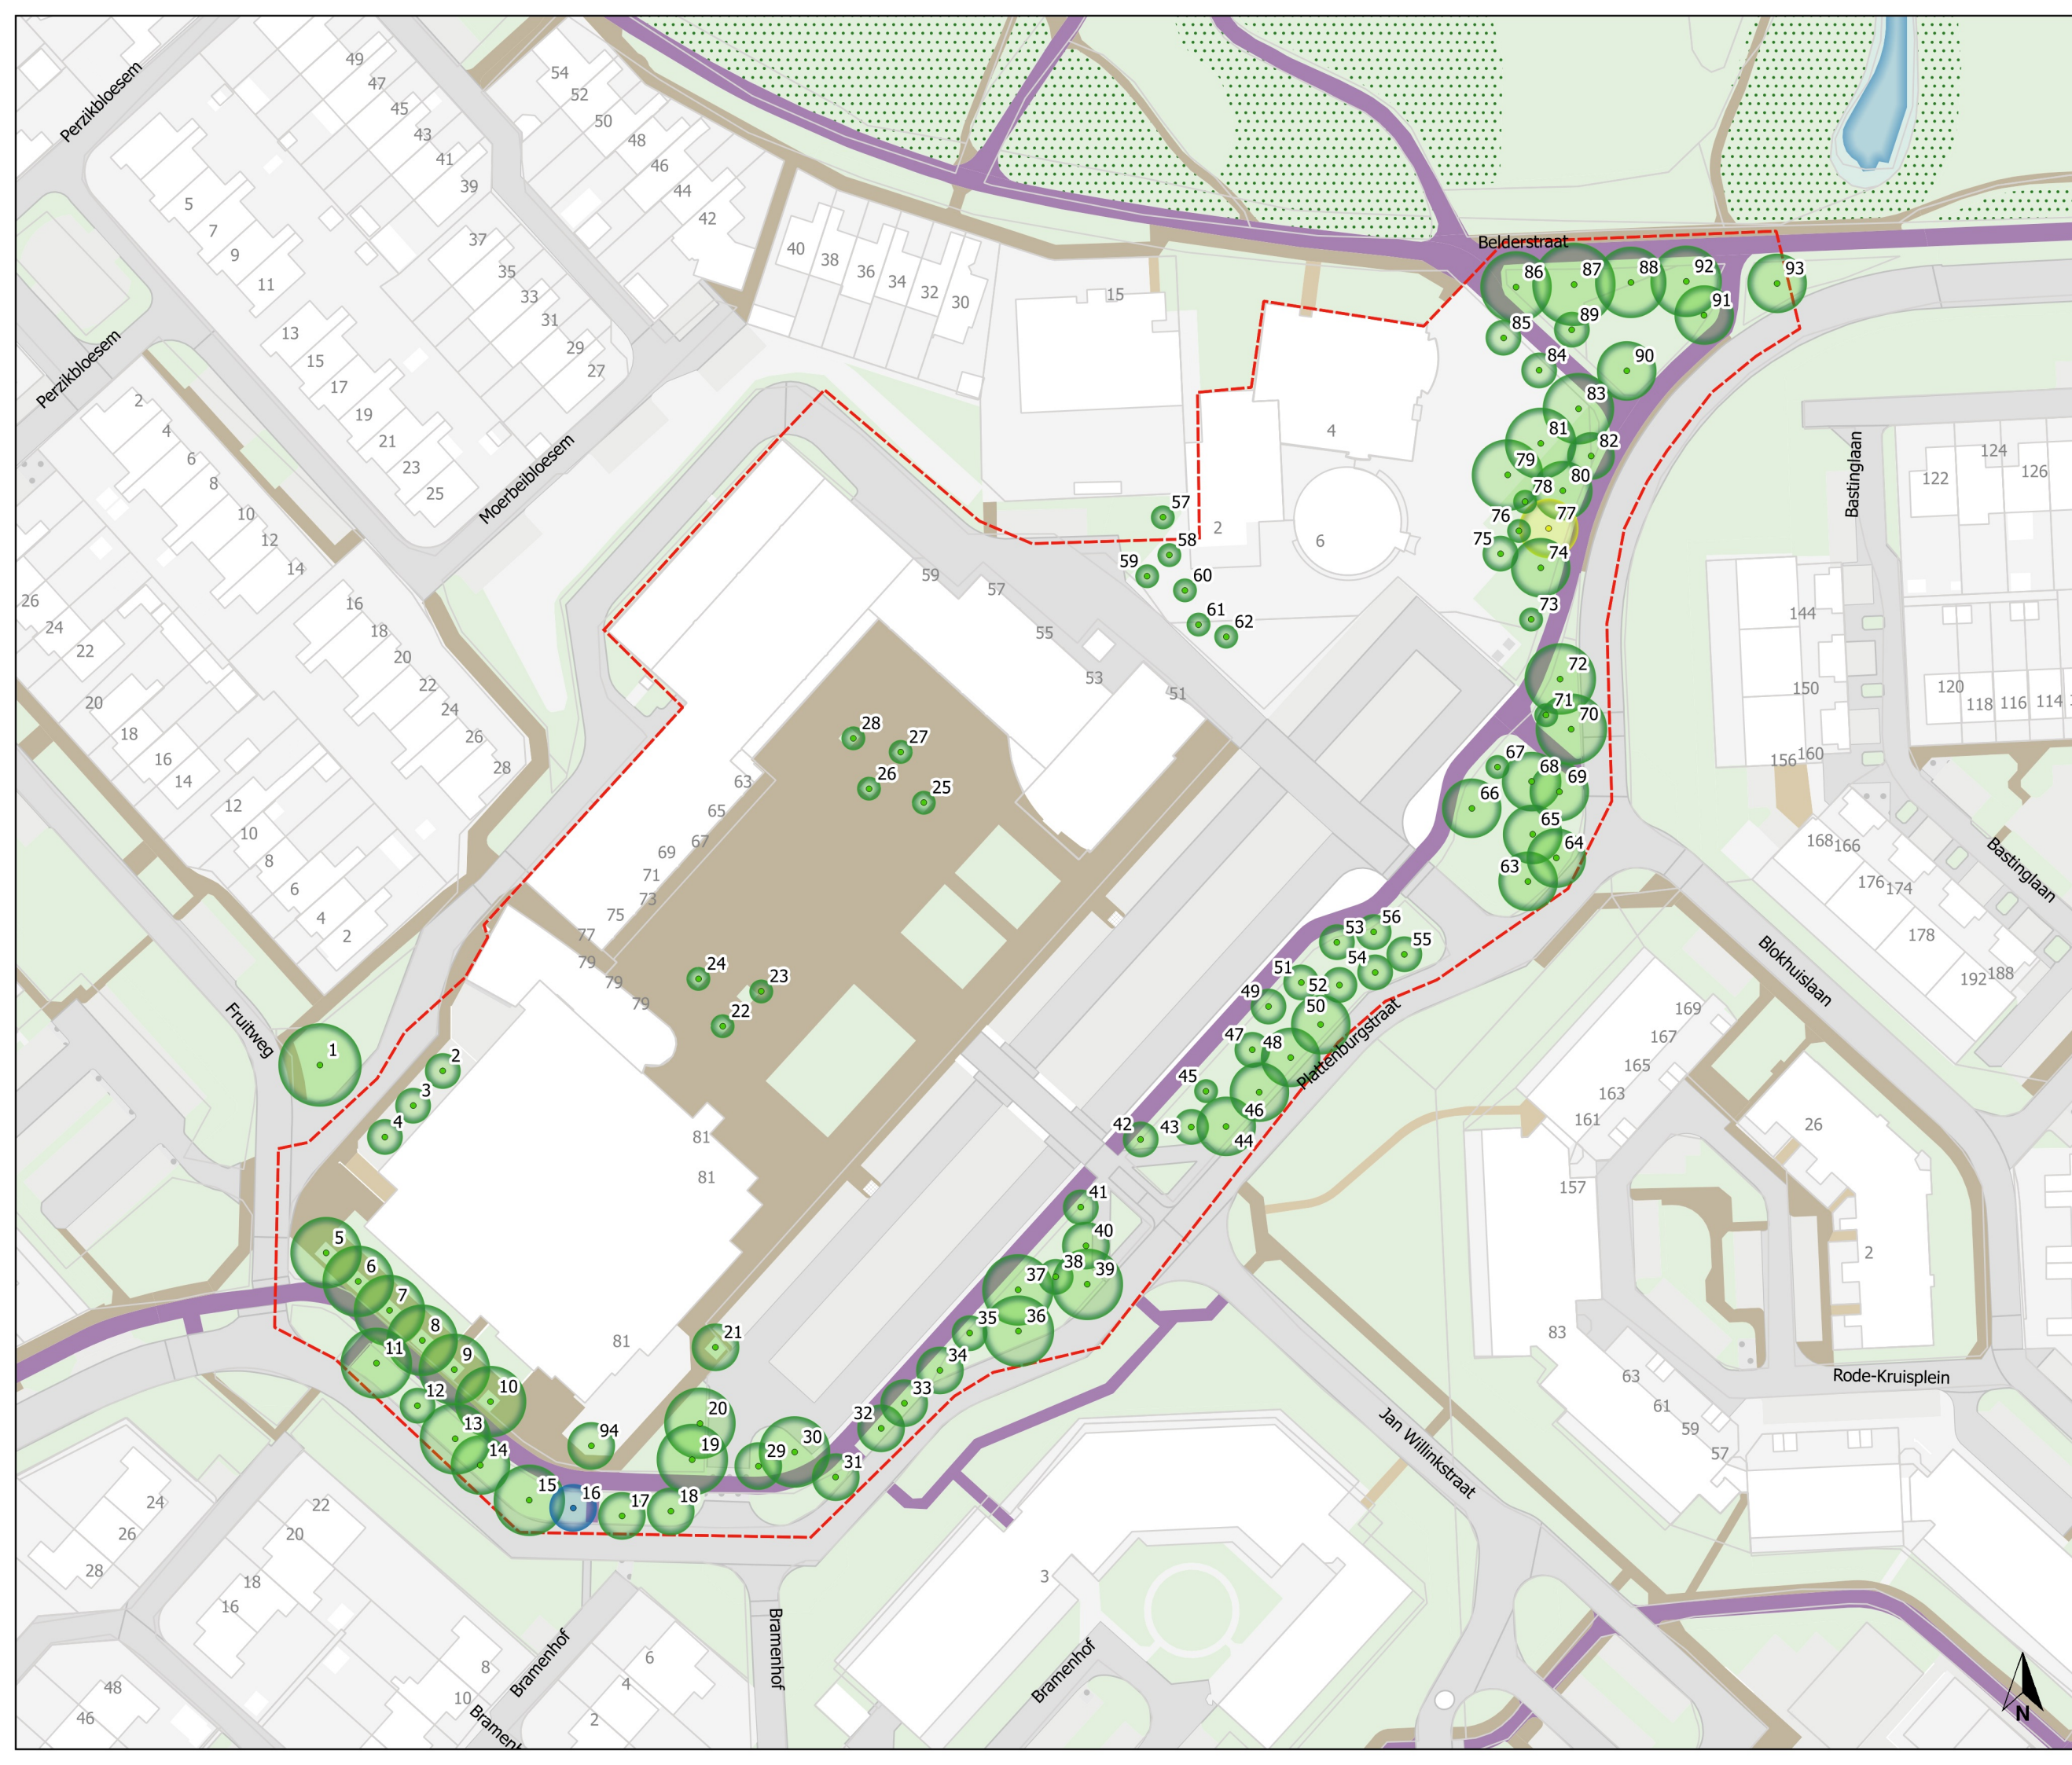
Themakaart toekomstverwachting

Op basis van conditie, gebreken, standplaats en soortspecifieke eigenschappen hebben wij de actuele toekomstverwachting van de bomen bepaald. De toekomstverwachting van de bomen is samengevat in tabel 5. De toekomstverwachting geldt bij gelijkblijvende omstandigheden, dus zonder invloed van voorgenomen plannen. In bijlage 4 is de toekomstverwachting per boom op een thematische kaart weergegeven.
