## Nota voor Burgemeester en Wethouders

Investerings buitensport 2023

## Atletiekbaan Deventer

**kwaliteitsbeoordeling  
kunststof atletiekbaan**

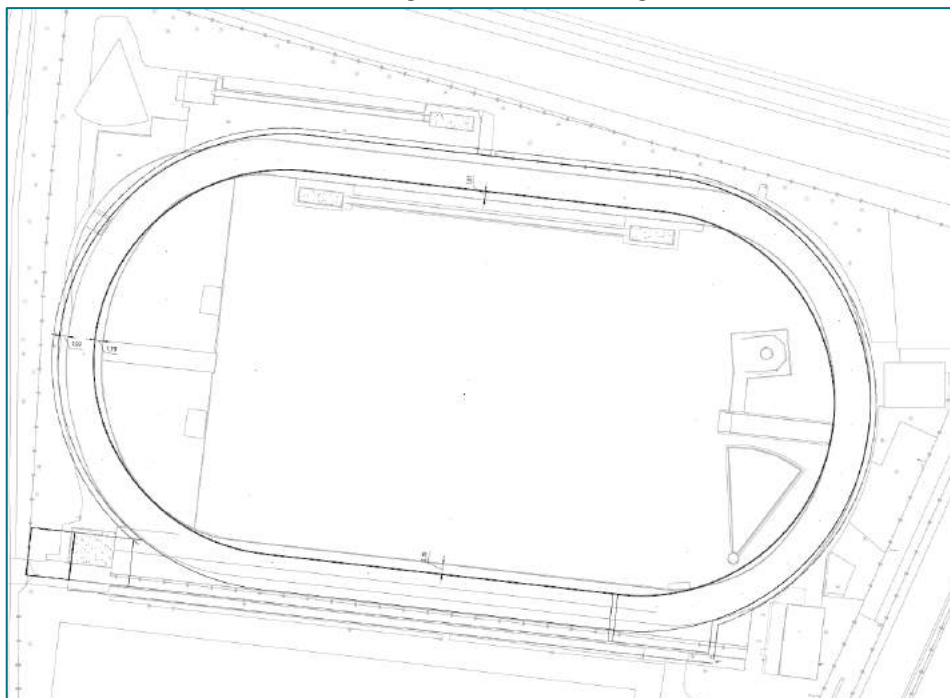
De huidige atletiekbaan is in september 2022 ingemeten. Doordat de bochtstralen van de huidige baan afwijken van de norm is er gekeken of een baanlay-out met bochtstralen conform de norm past binnen het projectgebied. Onderstaande uitsnede van de meting laat zien dat dit het geval is.

*grijze lijn: huidige  
ondergrond*

*zwarte lijn: omtrek  
nieuwe baan met  
bochtstralen conform  
norm*

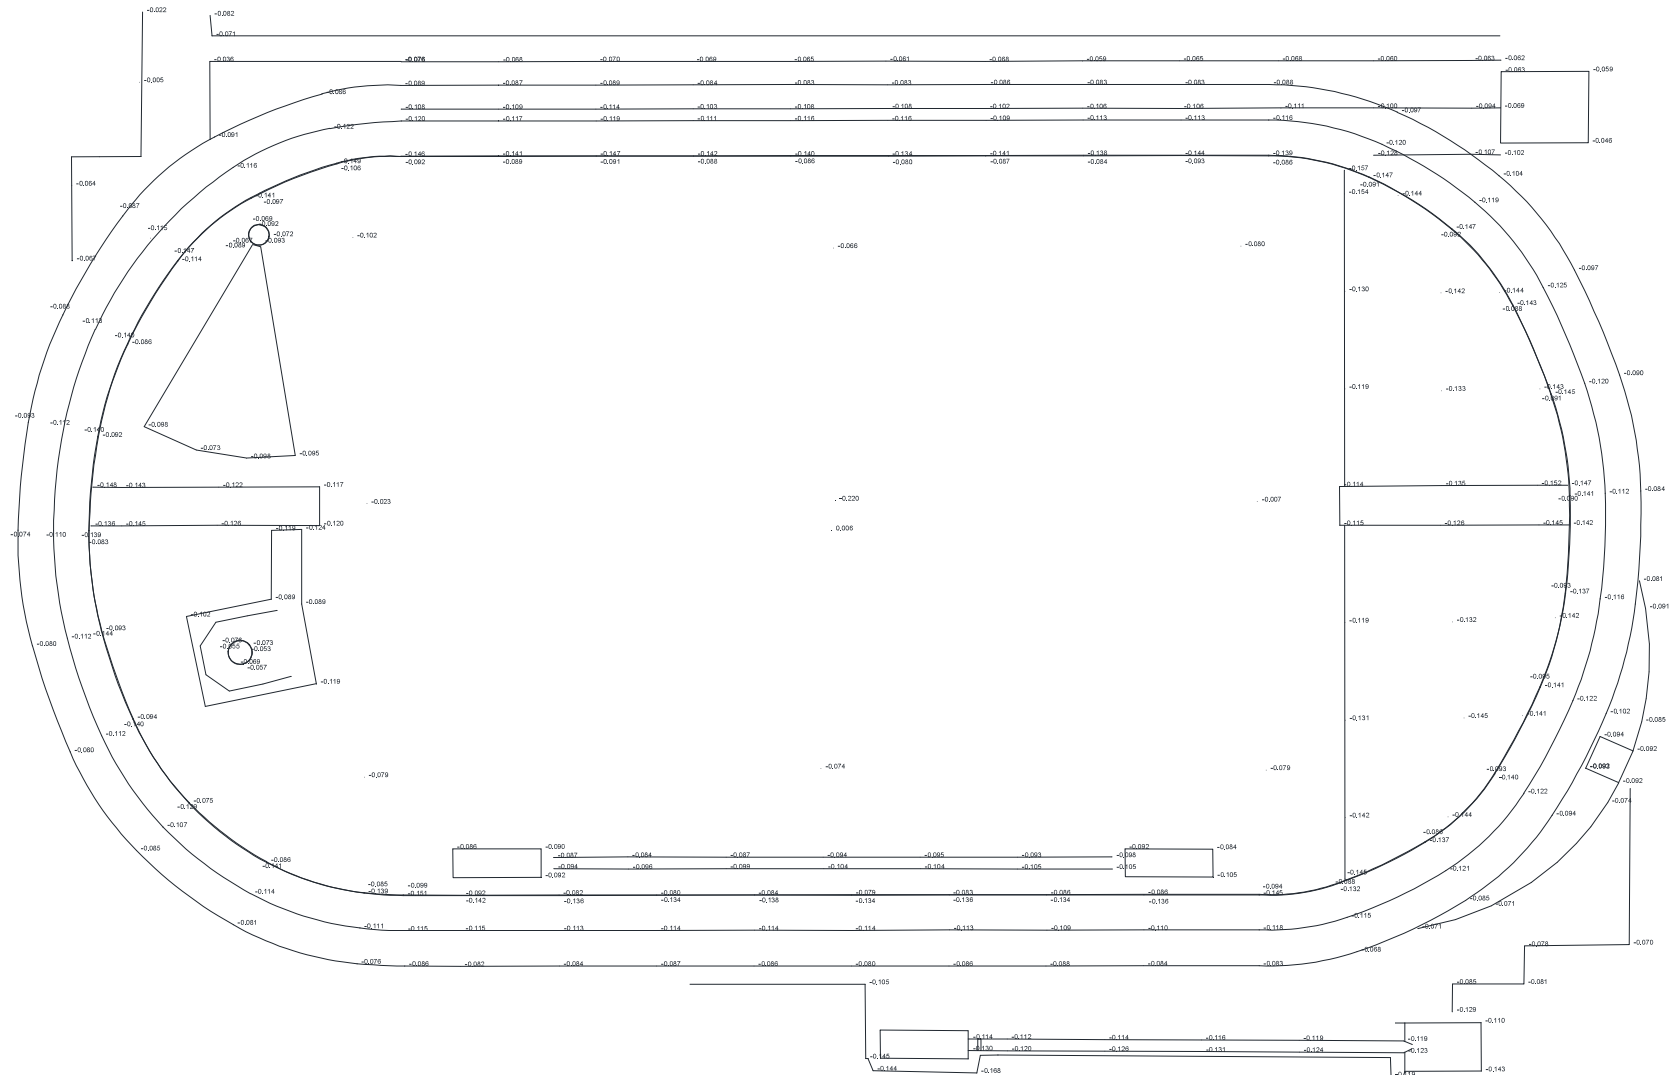
## Hoogteligging [m]

- er zijn enkele oneffenheden gemeten op de rondbaan en aanloopstroken die de norm overschrijden, op de rondbaan loopt de kunststof op plekken af naar de goot (zie tekening pagina 16);
- kleine overschrijdingen van de hoogteligging op de aanloopstrook van polsstokhoogspringen;
- rondom de rondbaan is een afgeronde opsluitband toegepast welke boven de kunststof en omliggende straatwerk uitsteekt. Hierdoor is de uitloopzone naast de baan niet vlak.
- op diverse plekken ligt de goot lager dan de kunststof toplaag;
- leunhekwerk op ca. 80 cm van de baan;
- op het segment blijft water staan (afschot naar de goot is minimaal);
- diverse maaitegels zijn verzakt.

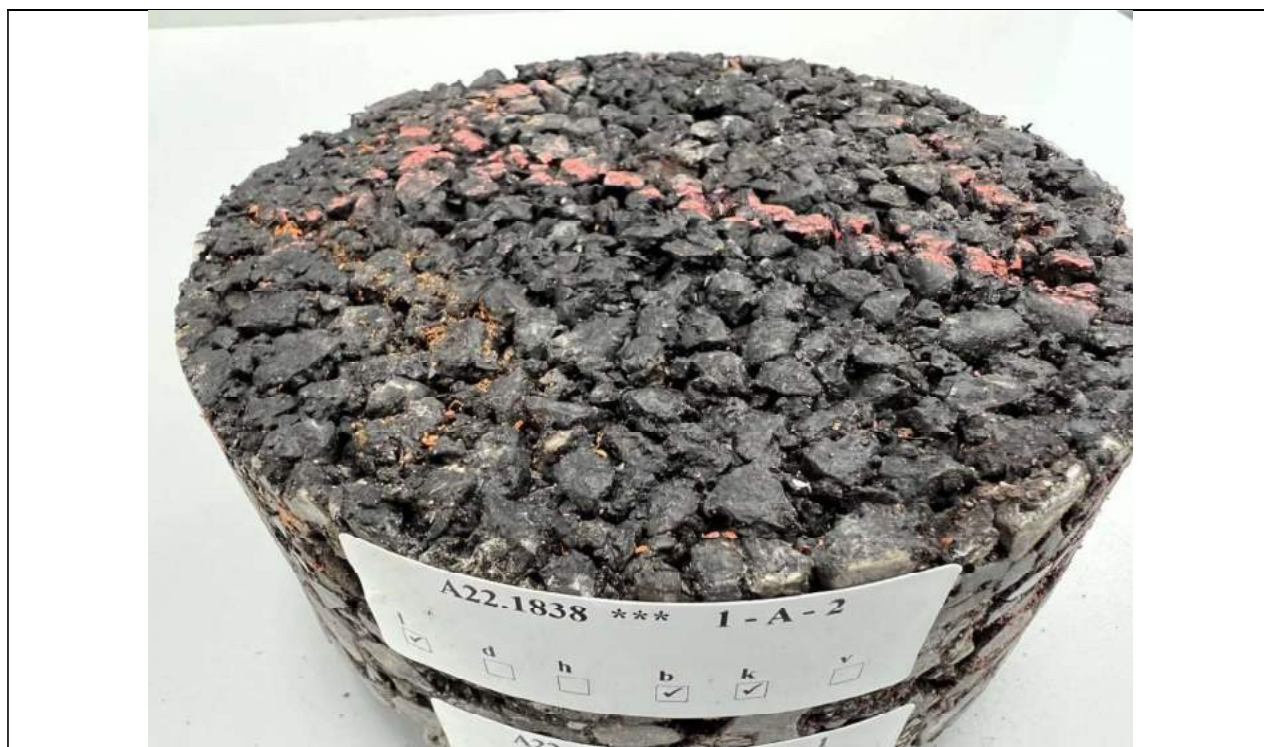
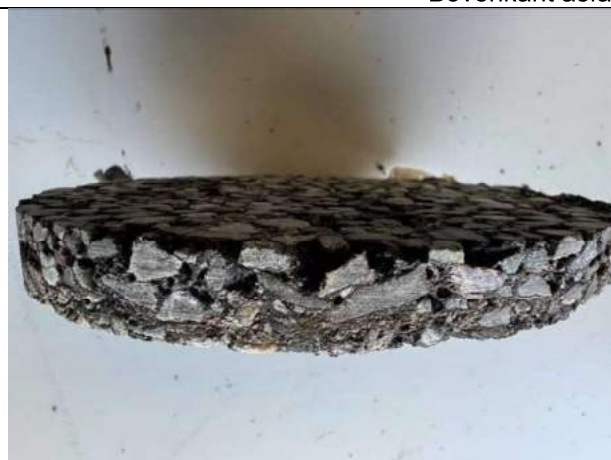
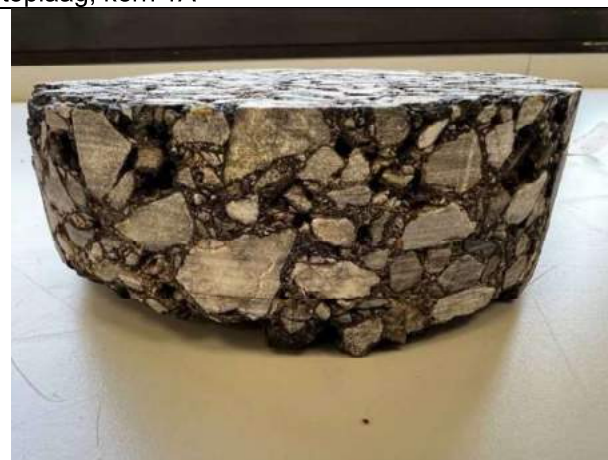
**Figuur 1 - Foto's kern 1A**

Figuur 1 geeft de foto's van de kern 1A weer. De foto's aan de onderkant zijn foto's na het zagen van beide asfaltenlagen waaruit de asfaltopbouw bestaat, de onderlaag van zeer open asfaltbeton (ZOAB 11/16) en toplaag van fijn zeer open asfaltbeton (ZOAB 4/8).

Bovenkant asfalt toplaag, kern 1A

Toplaag - fijn zeer open asfaltbeton (ZOAB 4/8).

Onderlaag - zeer open asfaltbeton (ZOAB 11/16)

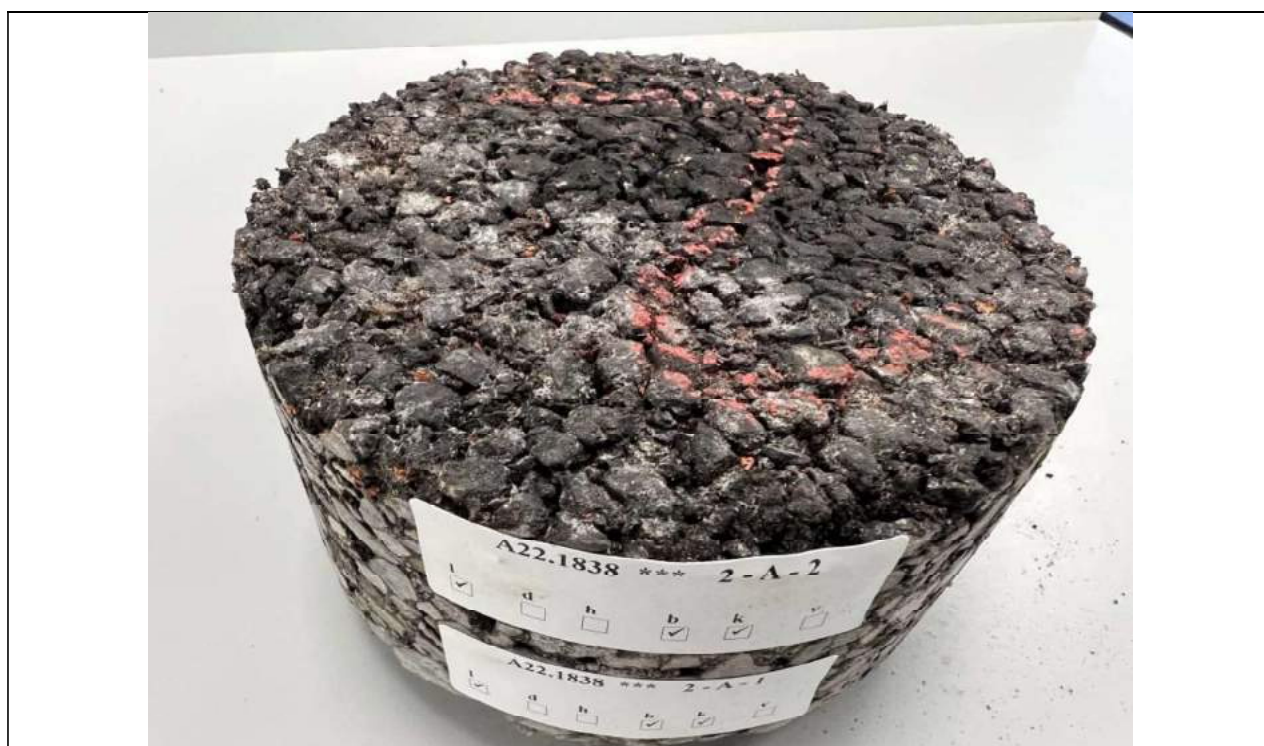
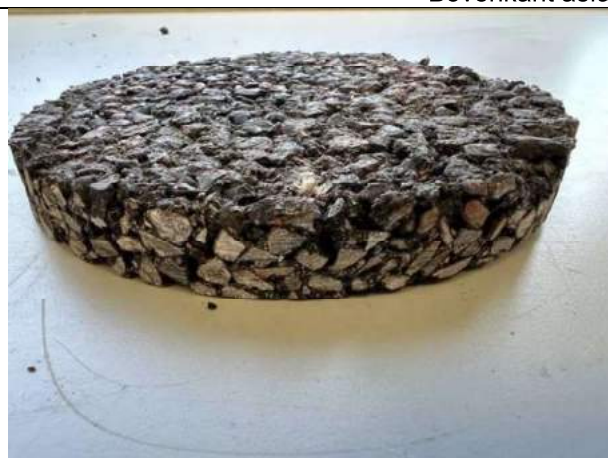
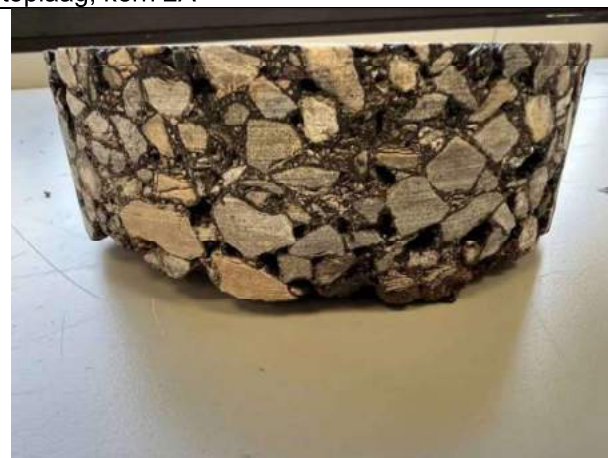
### Figuur 2 - Foto's kern 2A

Figuur 2 geeft de foto's van de kern 2A weer. De foto's aan de onderkant zijn foto's na het zagen van beide asfaltenlagen waaruit de asfaltopbouw bestaat, de onderlaag van zeer open asfaltbeton (ZOAB 11/16) en toplaag van fijn zeer open asfaltbeton (ZOAB 4/8).

Bovenkant asfalt toplaag, kern 2A

Toplaag - fijn zeer open asfaltbeton (ZOAB 4/8).

Onderlaag - zeer open asfaltbeton (ZOAB 11/16)

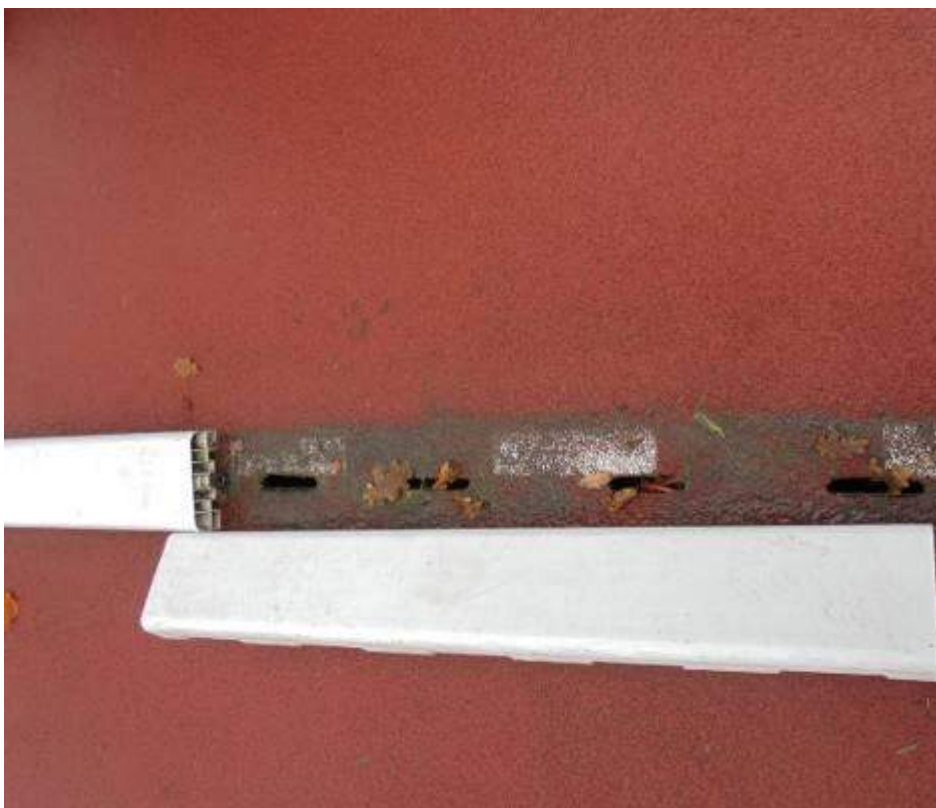
Foto 2

- Op de plaats waar de gootdeksels verwijderd kunnen worden t.b.v. verlenging van de speerwerpaanloop, loopt een onderbroken witte lijn (zie foto 2). Dit dient een doorgetrokken witte lijn te zijn. Zie Belijningsplan pag. 6. Dit dient te worden aangepast bij de eerstvolgende herbelijning.

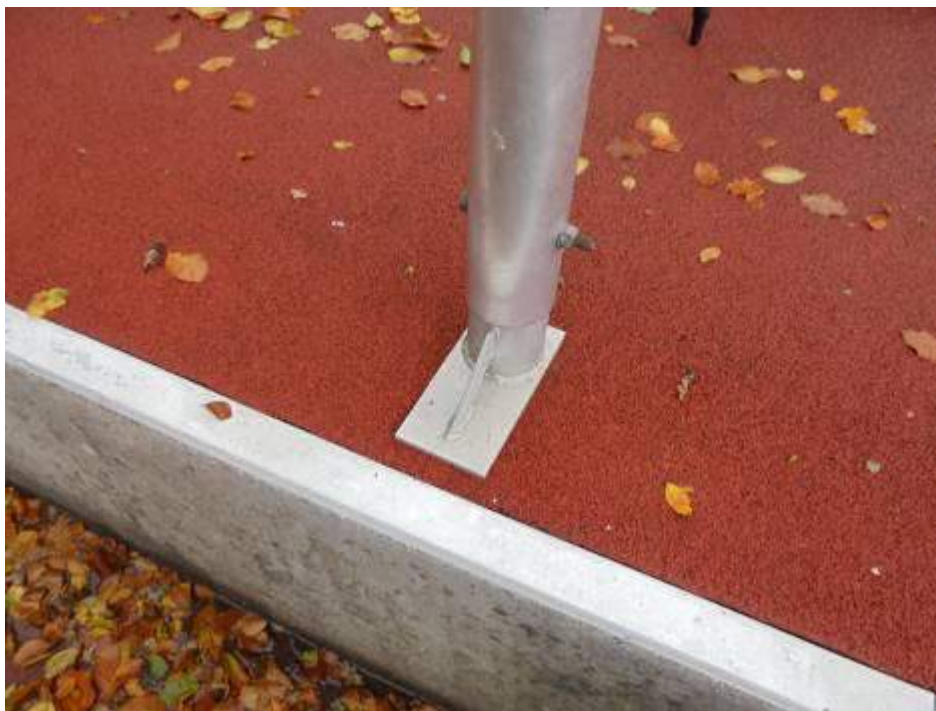
Foto 6

- De hoogte van de vaste balk bij de waterbak voor vrouwen is niet in te stellen (zie foto 6). De hoogte voor vrouwen moet 0,762 m +/- 0,003 m zijn. Zie Wedstrijdreglement 2020-2021 art. 169.5. (Wedstrijdreglement 2022-2023 TR23.5). De hoogte moet worden aangepast.
