RAPPORTAGE BOMEN EFFECT ANALYSE

GEMEENTE DEVENTER

RAPPORT: BEA-190117B-167

OBJECT: PARKEERTERREIN DE WORP

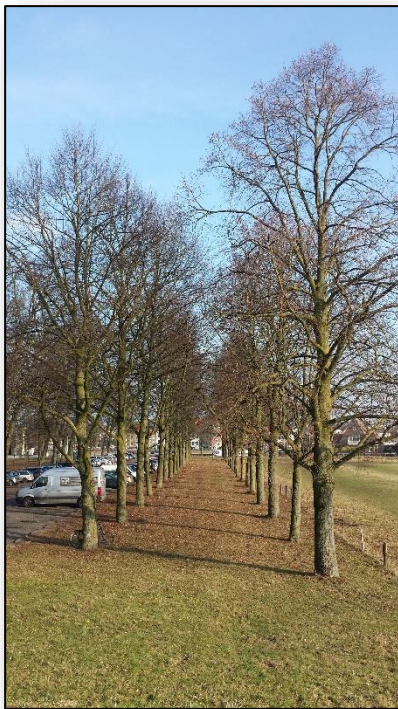
Afbeelding 8; aangezicht uit zuidelijke richting

Bij één van de bomen (boom 41) is vanaf maaiveldniveau tot op een hoogte van 2 meter een open wond waargenomen, welke deels is ingerot. Er zijn echter geen houtrotveroorzakende schimmels aangetroffen en het risico op stambreuk is niet verhoogd. Omdat de wond zich bevindt tot op maaiveldniveau, blijft de kans aanwezig dat een houtrotveroorzakende schimmels zich hier ontwikkeld. Aan de hand van de mate van wondovergroeiing is te zien dat de vitaliteit van de boom goed is.

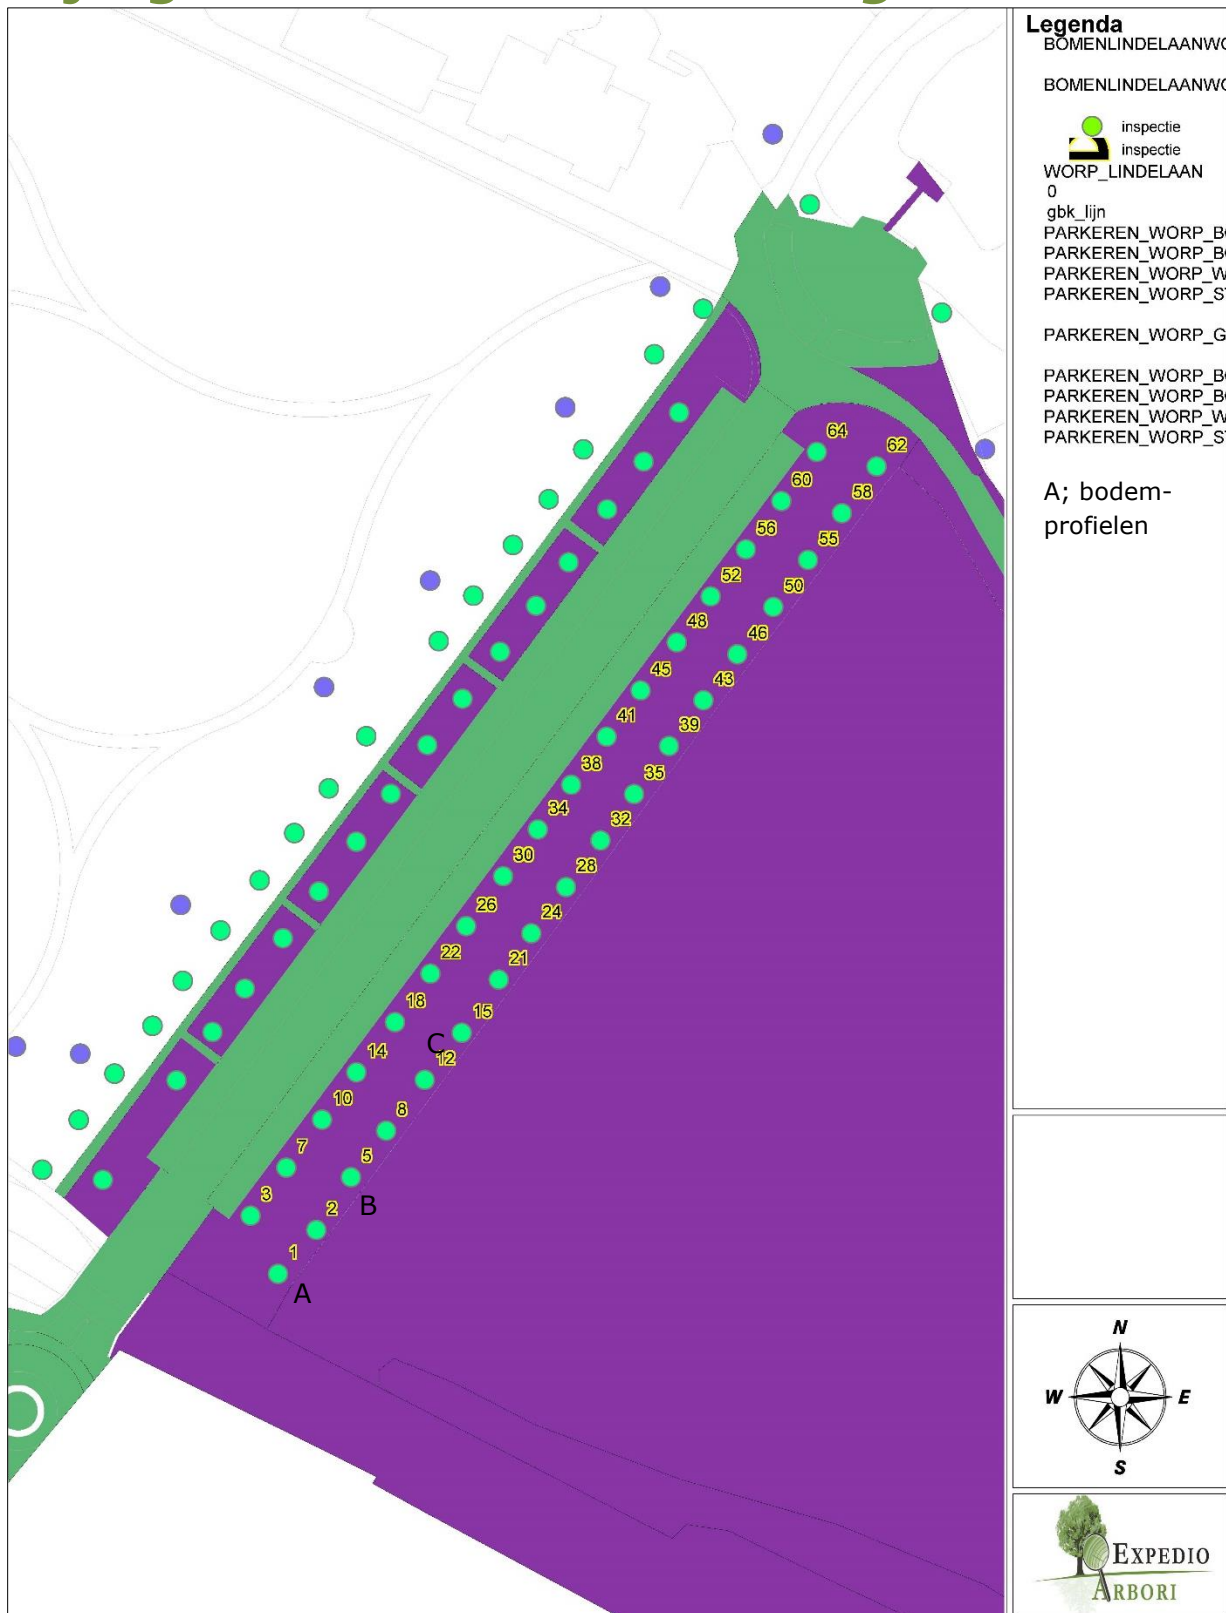
Bijlage 1: Kaart nummering bomen

Aan de zijde van de bomen waar op basis van de ontwerp-tekening schade als gevolg van werkzaamheden te verwachten is, is bodem- en bewortelingsonderzoek uitgevoerd. Er zijn hiervoor profielboringen uitgevoerd aan de oostzijde van de boomnummers 1, 5 en tussen 12 en 15. Omdat de rijbeplanting uniform van soort, omvang en standplaats is, kunnen deze bevindingen worden aangenomen voor de gehele rijbeplanting. Vanwege een hoog puinhoudend gehalte in de bodem (al op -40 cm), is niet van alle profielen een beschrijving bijgevoegd, omdat niet bij alle profielen de volledige gewenste diepte behaald kon worden. De gemaakte profielen zijn met letteraanduidingen A, B en C weergegeven in bijlage 1.
