Nieuwbouw brandweerkazerne Doetinchem

versie 1.0 22/03/2006)

auteur: C.V. Velthausz

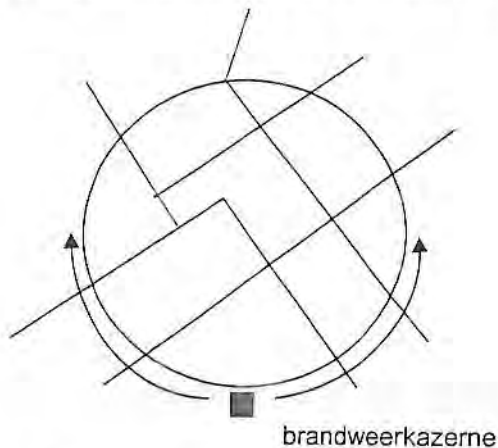
In het eerste geval wordt de brandweerkazerne gelegen aan een rondweg. In deze situatie maakt het feitelijk niet zoveel uit waar de kazerne precies aan de rondweg wordt geplaatst. Door de aanwezigheid van een goede rondweg kan de brandweer zich snel van de ene naar de andere zijde van de stad verplaatsen. Vanaf de rondweg kan de brandweer dan op diverse plaatsen de verschillende woonwijken en bedrijventerreinen op rijden. Voordeel van deze situatie is dat de brandweerkazerne niet per definitie in het centrum van de stad hoeft te liggen.

Afb. 1 - aanwezigheid van een rondweg

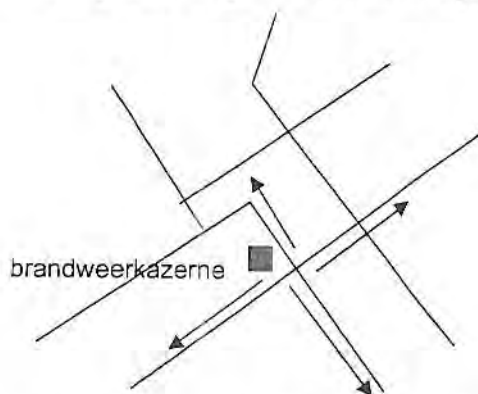
In het tweede geval ontbreekt een rondweg in de stad. Door het ontbreken van een rondweg is de situatie zoals hierboven is beschreven niet mogelijk. Om toch alle delen van de stad voldoende snel te kunnen bereiken is het van belang om de brandweerkazerne zoveel mogelijk in het midden van de stad te plaatsen. Belangrijk hierbij is dat de brandweerkazerne dan wel aan de doorgaande wegen in het centrum ligt.

Afb. 2 - afwezigheid van een rondweg

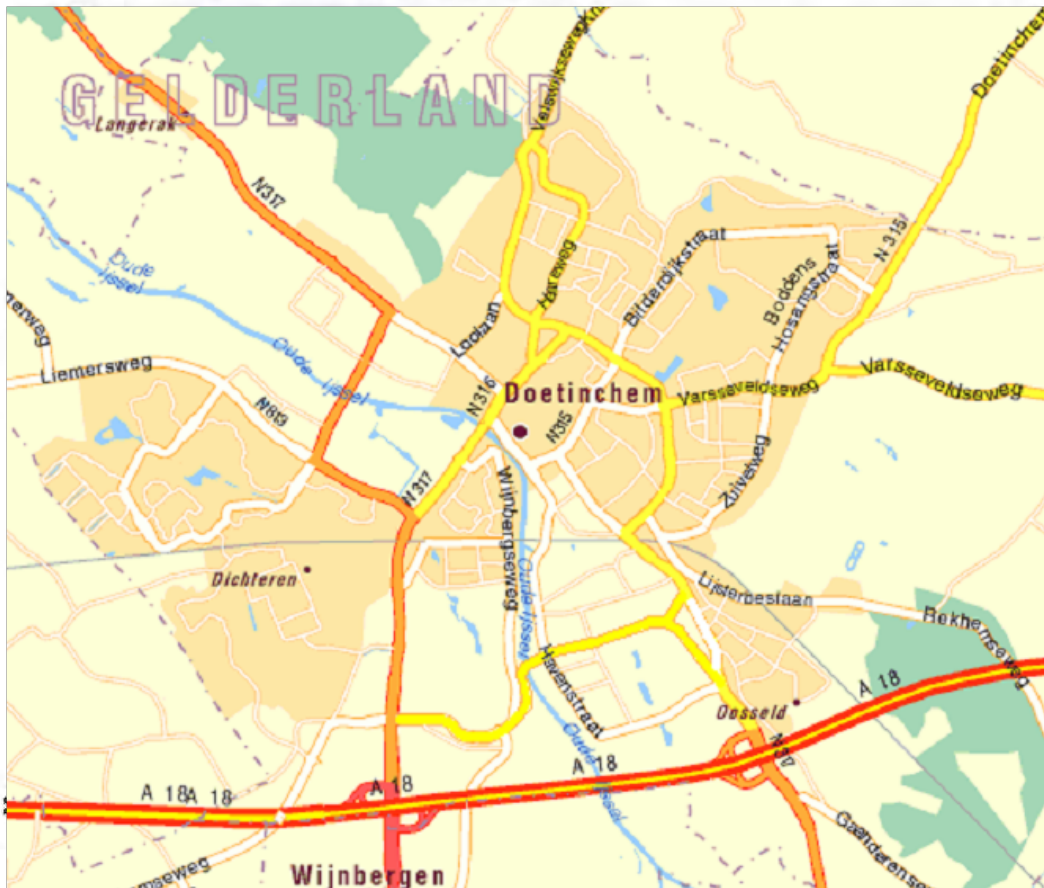
De aanleg van de nieuwe brug over de Oude IJssel zorgt niet voor een verbetering van de situatie. De Bedrijvenweg wijkt ver uit naar het zuiden waardoor er pas weer een aansluiting met de Europaweg is in de nabijheid van de A18. Afbeelding 3 geeft een goed overzicht van de actuele wegenstructuur van de stad Doetinchem.

Afb. 3 - Structuur hoofdwegen in Doetinchem

Als we naar de stad Doetinchem kijken valt onmiddellijk op dat de stad geen echte rondweg heeft. Voor een deel is er een vorm van rondweg aanwezig in de vorm van de Kennedylaan, Liemersweg en Energieweg. Dat er geen sprake is van een voor de brandweer bruikbare rondweg ligt aan het ontbreken van een goede aansluiting tussen de bovengenoemde straten. We hebben het dan vooral over de verbindingen tussen de Kennedylaan en de Energieweg en tussen de Kennedylaan en de Liemersweg.

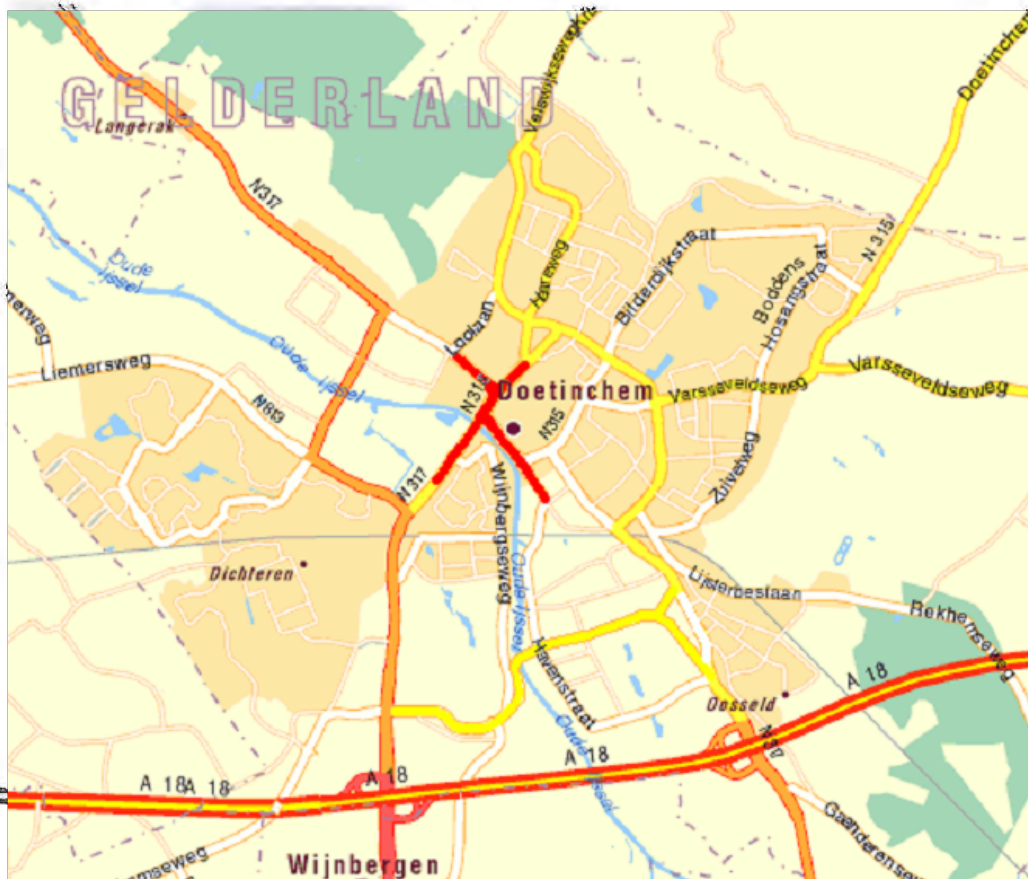
- Europaweg van de Europabrug tot aan het Esso tankstation
- Hofstraat van de Europabrug tot aan de kruising met de Ds. Van Dijkweg
- Keppelsweg van de kruising met de Hofstraat tot aan de kruising met de IJsselstraat/Loolaan
- Gaswal/C. Missetstraat tot aan de kruising met de Melkweg

In de onderstaande afbeelding is dit gebied gevisualiseerd.

Afb. 4 - Zoekgebied locaties nieuwe brandweerkazerne

De meest ideale locatie is nabij de Europabrug. Rondom deze locatie bevindt zich een beperkt gebied dat, op basis van de zorgnorm, in aanmerking komt als mogelijke locatie voor een nieuwe brandweerkazerne.

Een belangrijk aandachtspunt bij het bepalen van de locatie voor de brandweerkazerne is de ontsluiting van de kazerne. Het is zaak dat de voertuigen zo snel mogelijk de hoofdroutes op kunnen rijden. Dit betekent dat de kazerne een directe ontsluiting aan de hoofdroutes in het gemarkeerde gebied moet krijgen.

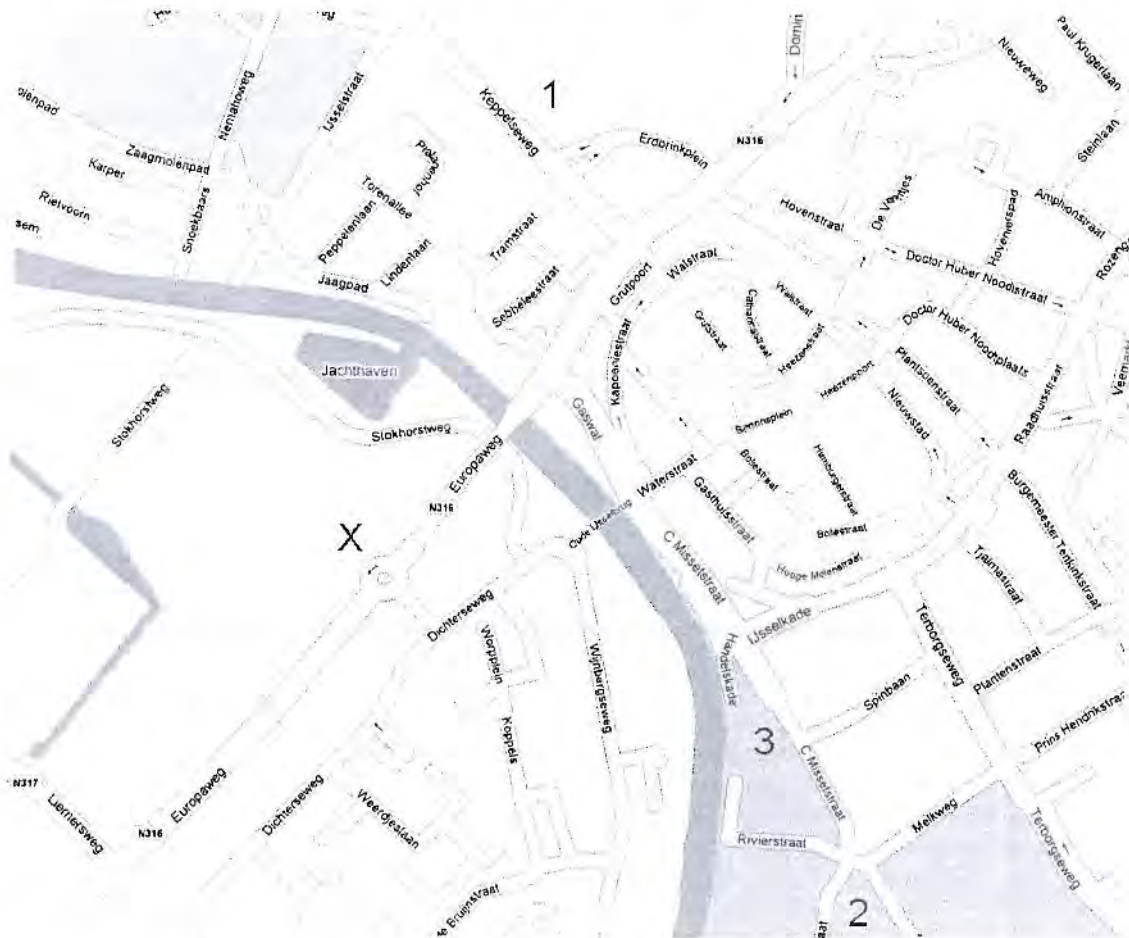
Afb. 5 - Mogelijke locaties nieuwe brandweerkazerne

Veruit de meest geschikte locatie voor een nieuwe brandweerkazerne ligt nabij de rotonde van de Europaweg met de Varkensweide (zie afbeelding 5 - locatie X). In deze situatie zou de brandweerkazerne worden gerealiseerd op het terrein van het huidige tennispark van de Tennisclub Zuid. De ontsluiting van de brandweerkazerne vindt plaats via een, nieuw aan te leggen, vierde afslag op de rotonde bij de Varkensweide.

Het eerste alternatief is gesitueerd aan de Keppelseweg op het terrein van het voormalige garagebedrijf Hoegen-Dijkhof (zie afbeelding 5 - locatie 1). Op deze locatie is eveneens de nieuw aan te leggen Ruimzichtlaan gepland. Met het oog op de verbetering van de verkeerssituatie ronde Hofstraat en Ds. Van Dijkweg lijkt de ruimte voor de realisatie van een brandweerkazerne op dit terrein minder goed mogelijk.

Het tweede alternatief bevindt zich dichtbij de huidige brandweerkazerne (zie afbeelding 5 - locatie 2). Het gaat hierbij om het voormalige Intermeco-terrein tussen de spoorlijn, de Melkweg en de Stationsstraat. Deze locatie ligt aan de grens van het zoekgebied.

Het derde alternatief is het handhaven van de kazerne op de huidige locatie (zie afbeelding 5 - locatie 3). In de huidige situatie voldoet de plek nog steeds als het gaat om de locatie zelf. Er zijn echter wel forse ingrepen nodig aan de huidige kazerne om weer helemaal te voldoen aan de eisen van de moderne brandweerorganisatie.

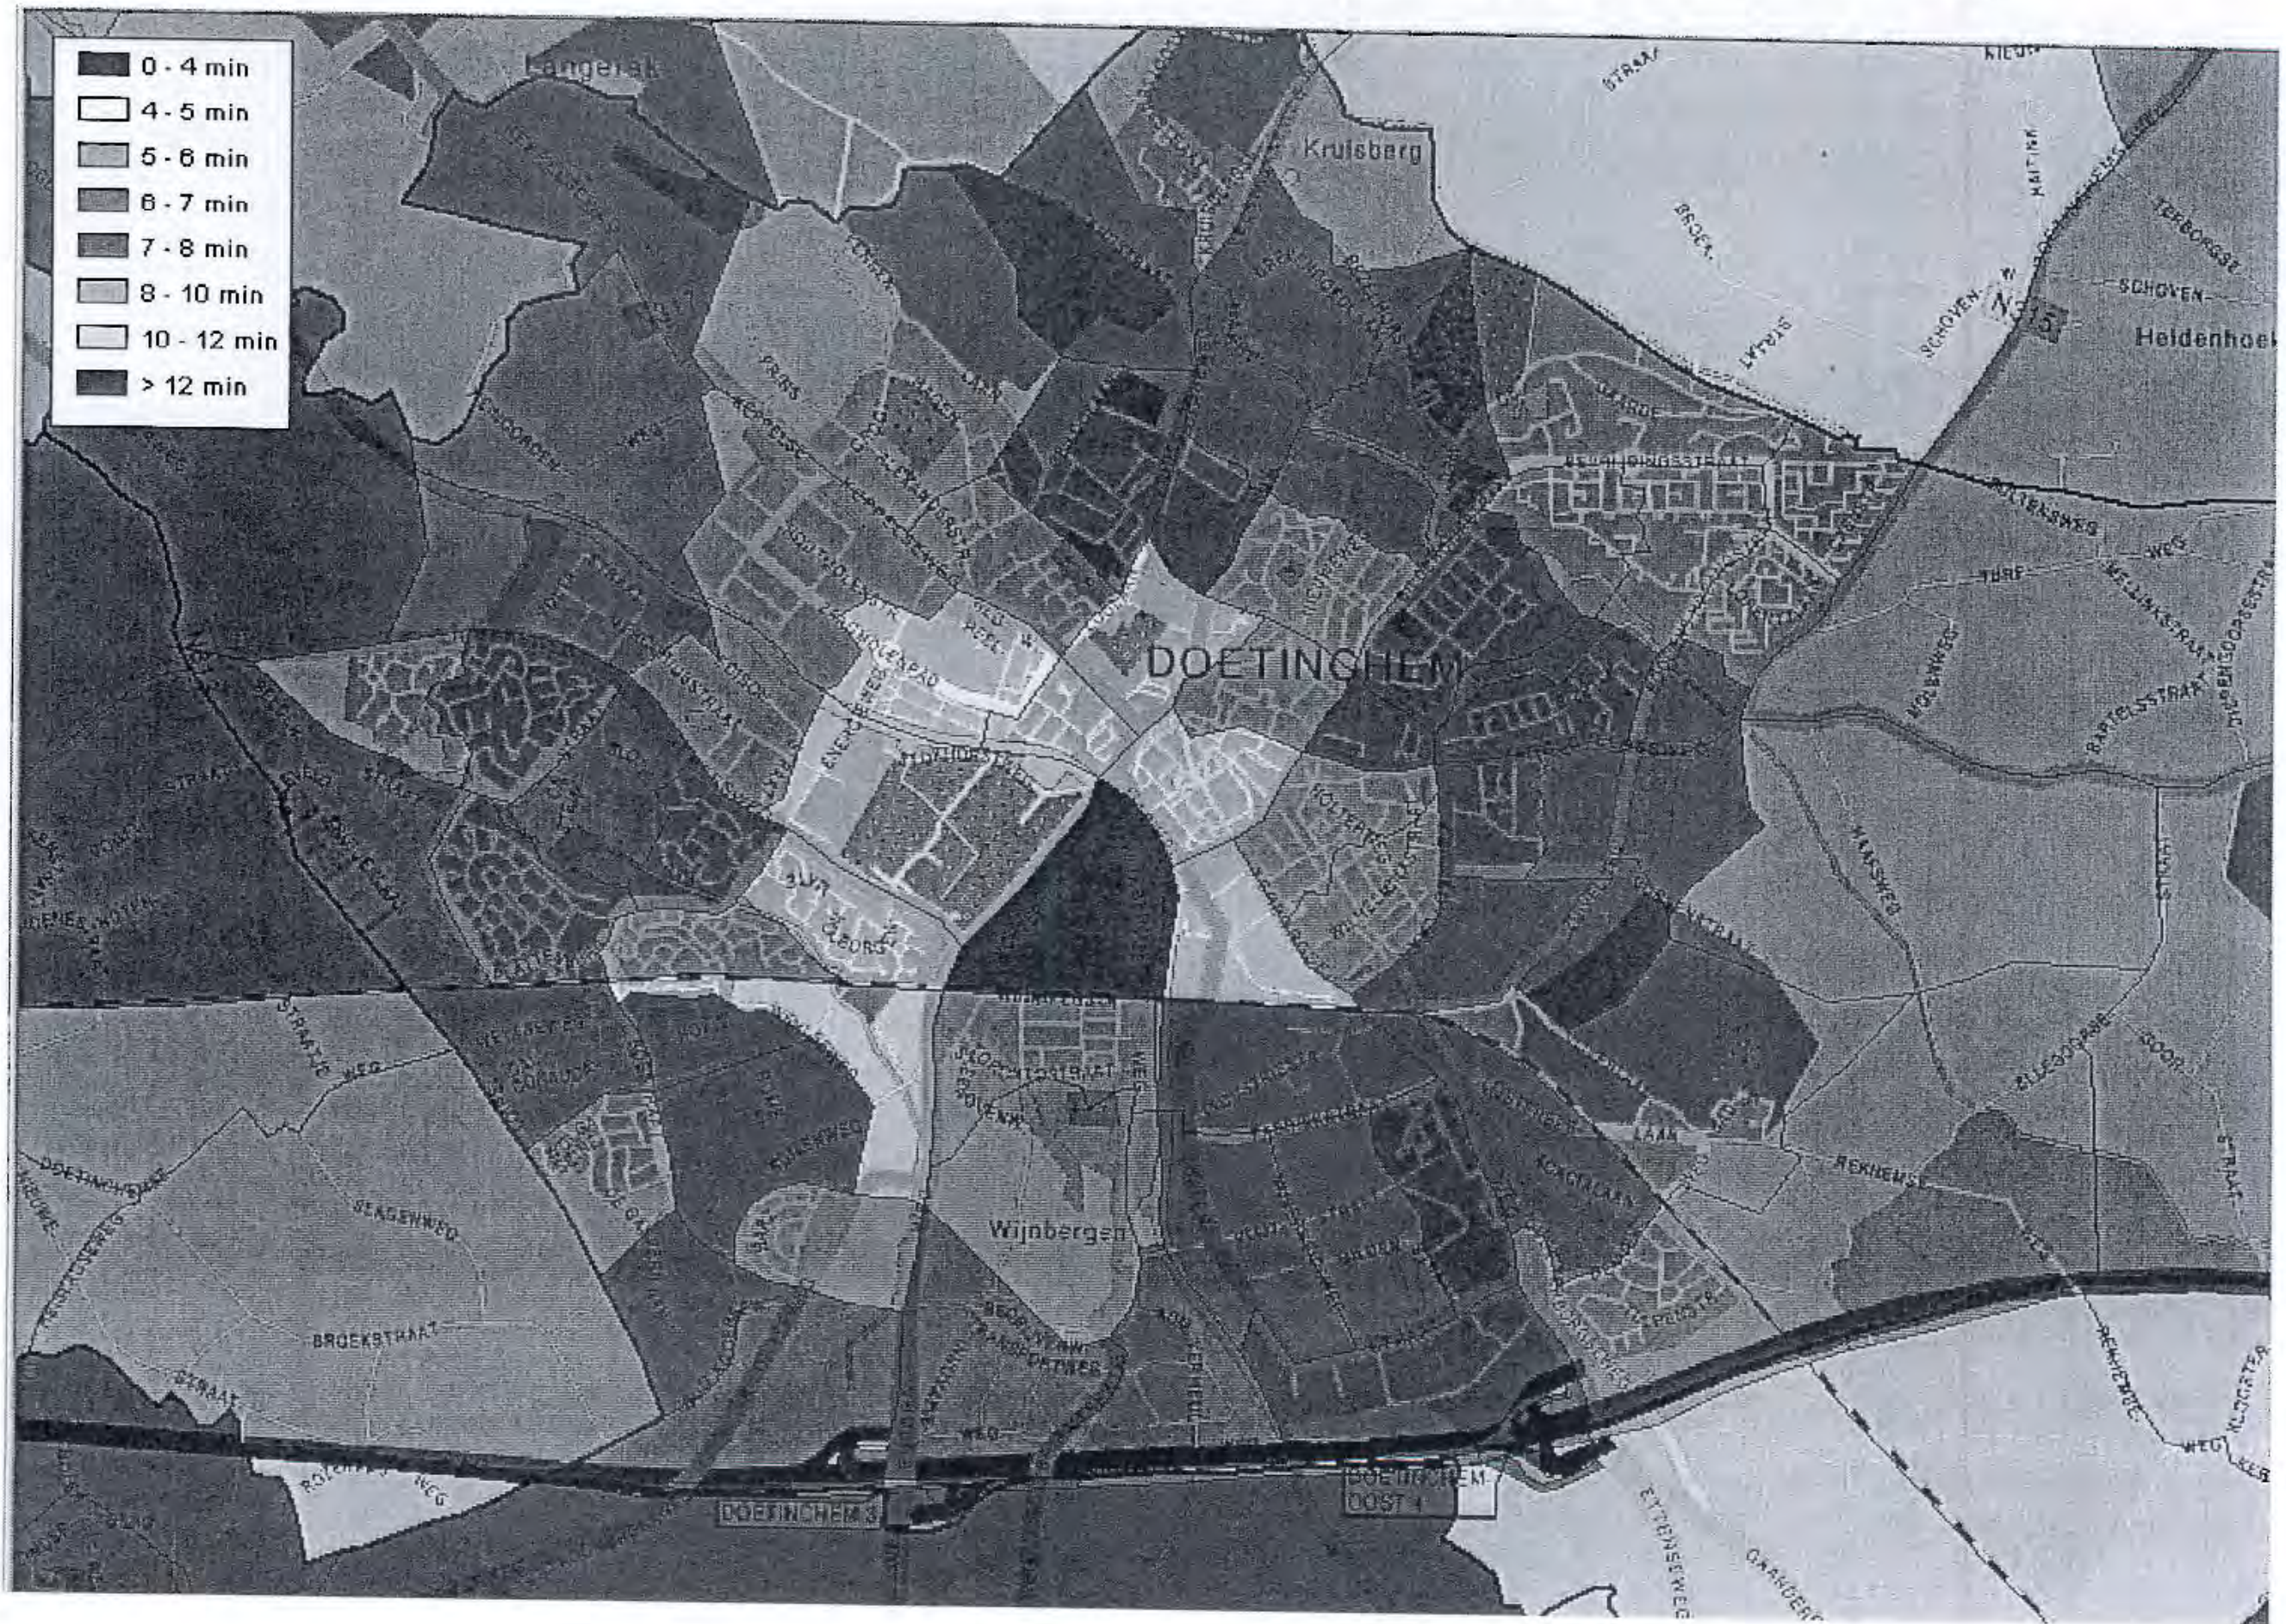
Bijlage 2 - kazerne op de rotonde Europaweg incl. alle nieuwe verbindingswegen en nieuwe brug

Door het ontbreken van een bruikbare rondweg is er de enige haalbare optie het plaatsen van de brandweerkazerne in het centrum. In de bijlage zijn de opkomsttijden van een drietal situaties gevisualiseerd:

- de huidige locatie aan de C. Missetstraat
- een locatie aan de Europaweg (rotonde Varkensweide)
- een locatie aan de Vlietstraat (met verbinding naar de nieuwe Bedrijvenweg)

Aan de hand van deze visualisaties is duidelijk te zien dat de locatie aan de Europaweg een gunstig beeld geeft van de opkomsttijden. De huidige locatie aan de C. Missetstraat geeft hetzelfde beeld. De locatie aan de Vlietstraat/Bedrijvenweg laat een zeer ongunstig beeld zien van de opkomsttijden. Vooral aan de noordzijde van de stad zal de zorgnorm fors worden overschreden. Aan deze zijde bevinden zich echter een aantal, voor de brandweer, belangrijke objecten. Dit zijn o.a. Verpleeghuis Den Ooijman, PI/HVB De Kruisberg (gevangenis) en het Slingeland Ziekenhuis. Ook een groot deel van de woonwijken Bezelhorst, Kruisberg en Overstegen vallen buiten de zorgnorm. Dit alles is voor de brandweer niet aanvaardbaar.

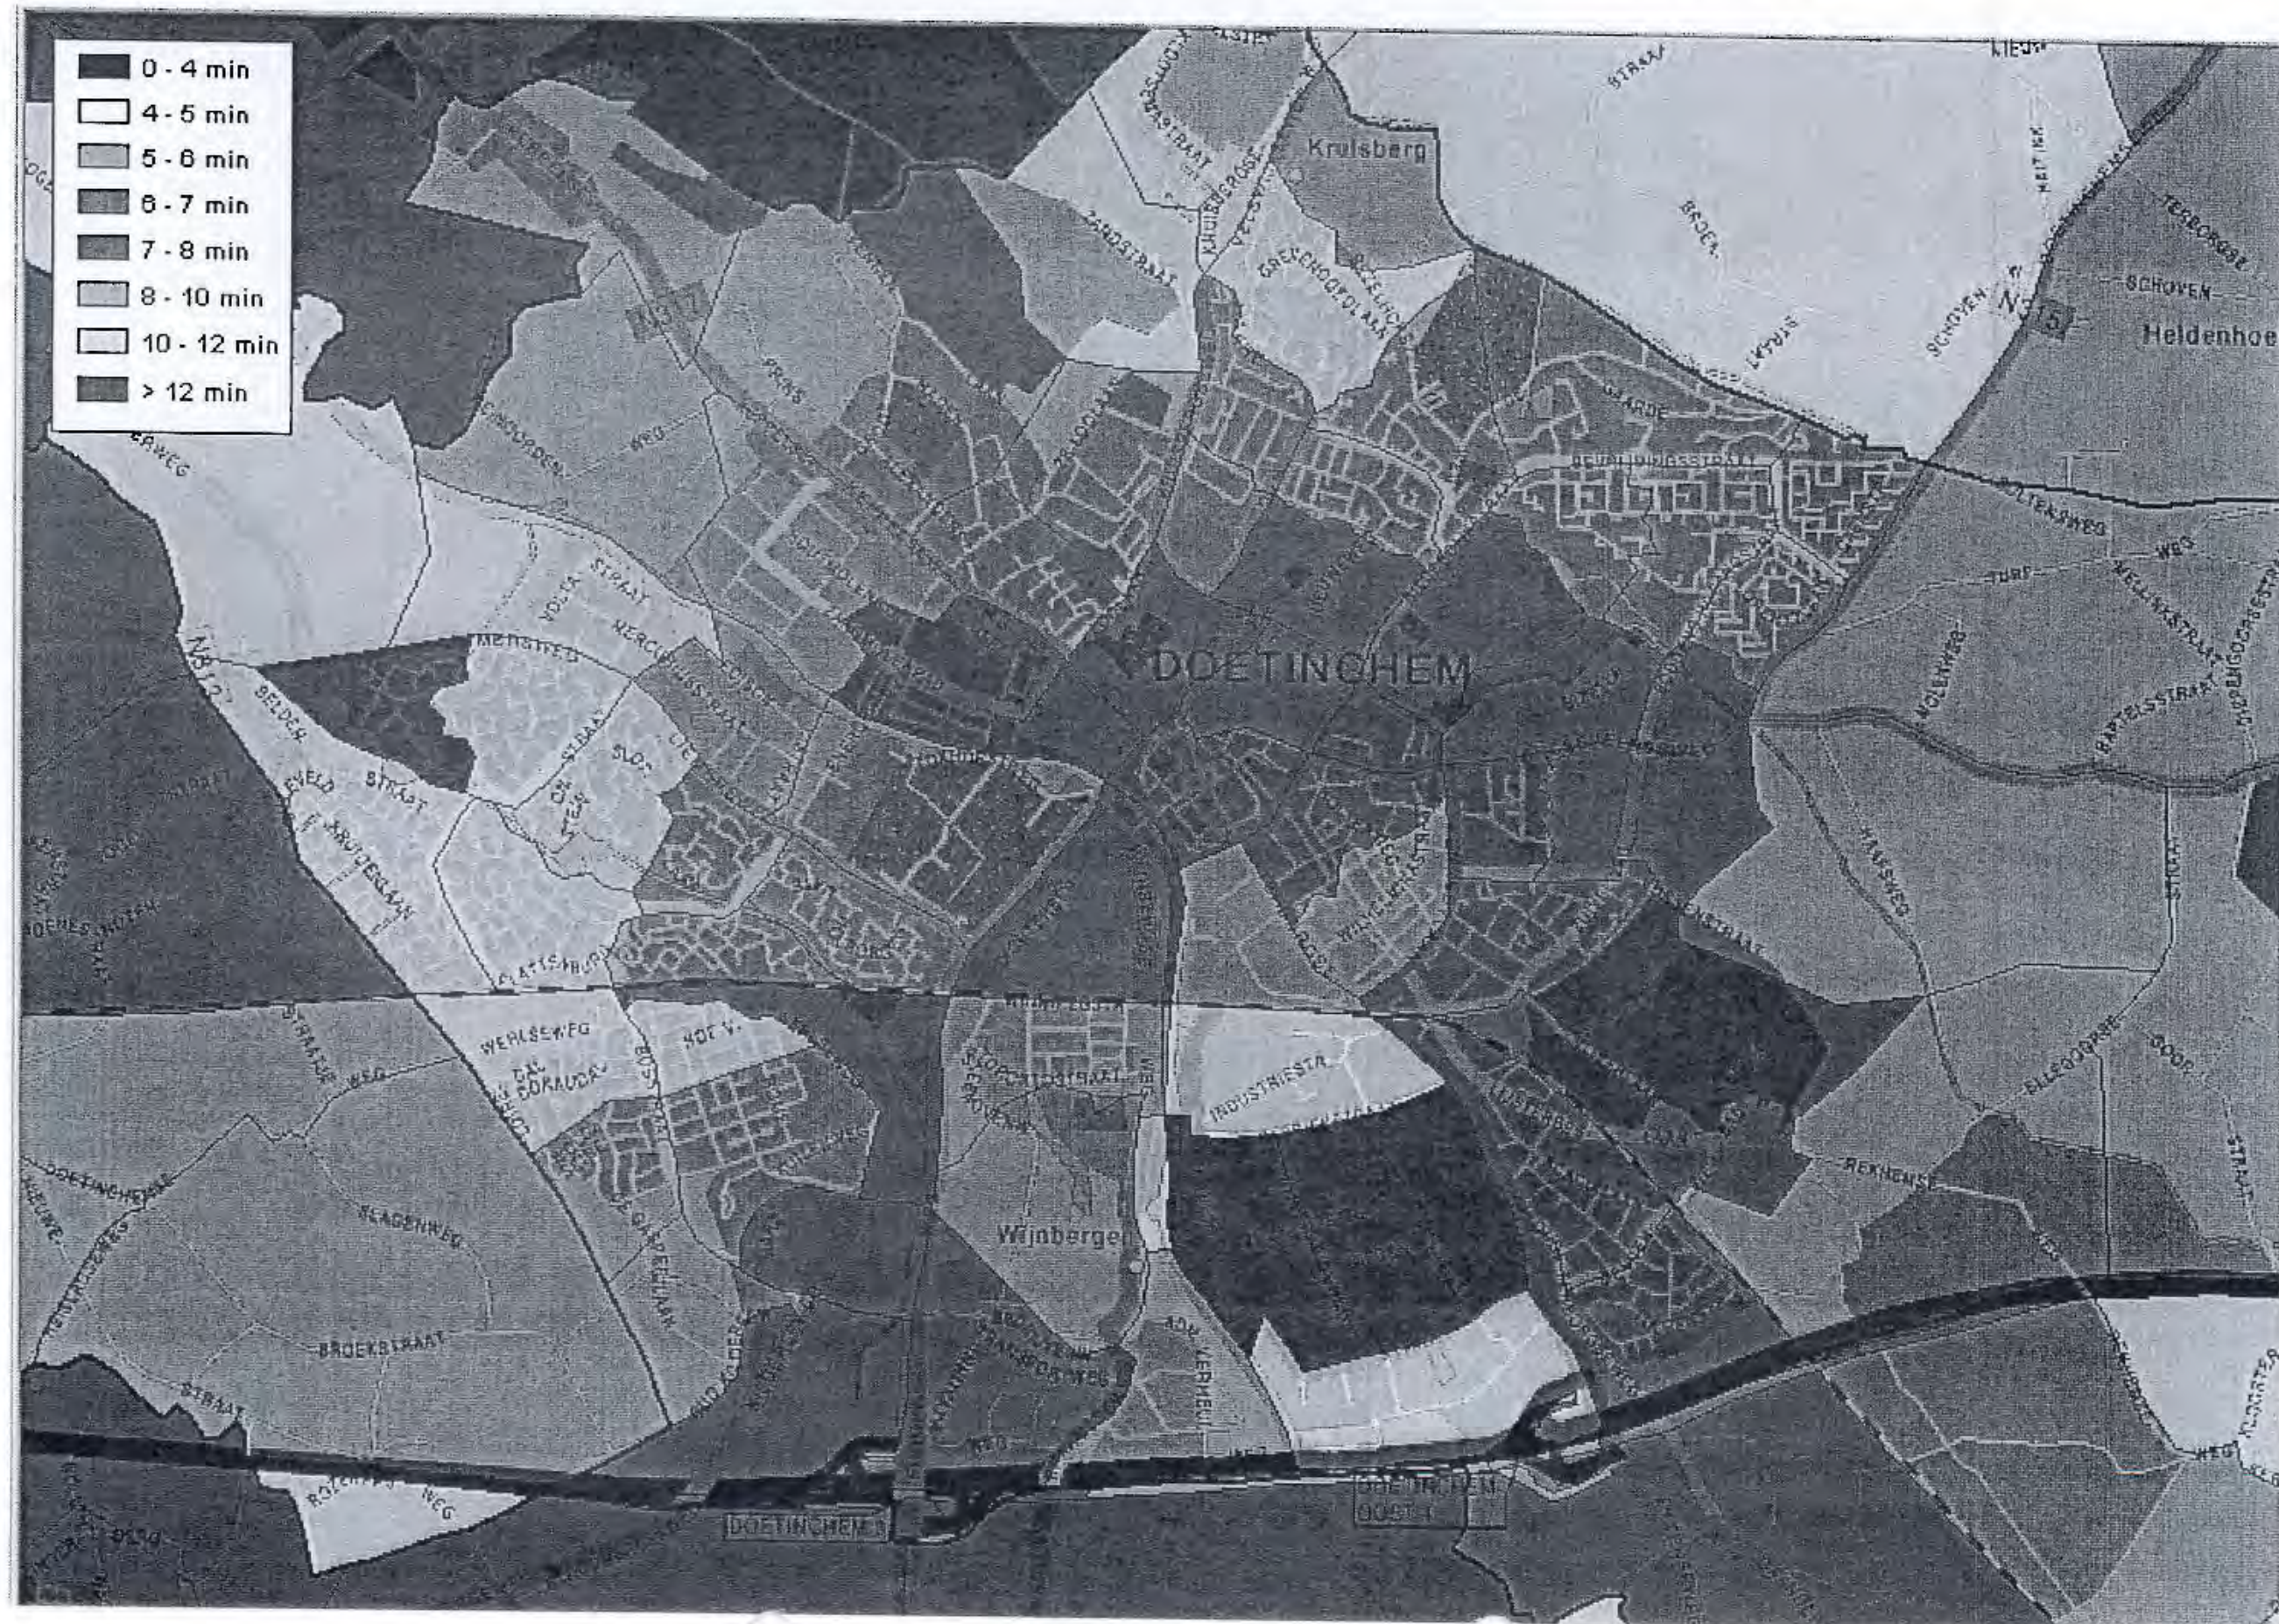
Bijlage 3 - kazerne op de Vlijtstraat incl. alle nieuwe verbindingswegen en nieuwe brug

Bijlage 3 - kazerne op de Vlietstraat incl. alle nieuwe verbindingswegen en nieuwe brug
