NIEUWE BELVEDÈRE

Gemeente Heemstede

bestemmingsplan

Bestemmingsplan Nieuwe Belvédère

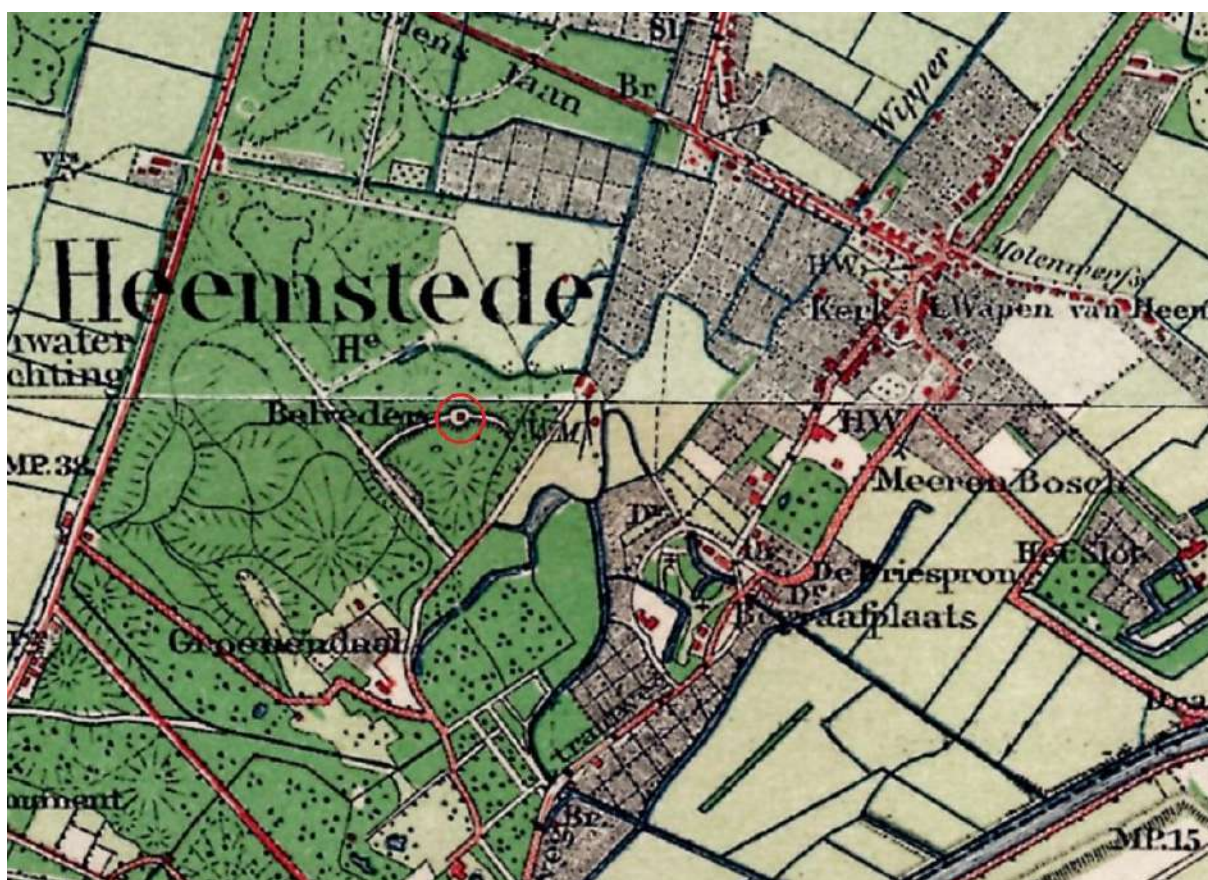
Figuur 9. De Belvédère (rood omcirkeld) op de topografische kaart uit 1905.

Op de kadastrale minuut (1811-1832) is de onderzoekslocatie nog steeds onbebouwd (figuur 8). Uit historische bronnen is bekend dat rond 1839 binnen het onderzoeksgebied de uitkijktoren 'Belvédère' is gebouwd (zie hieronder: Groenendaal). Op de topografische kaart uit 1905 is de toren afgebeeld, maar lijkt hier vreemd genoeg een rechthoekige plattegrond te hebben (figuur 9). Op een andere topografische kaart uit 1951 (Noordhollands archief: Hst_0158) is de toren als rond afgebeeld (figuur 10). Uit diverse beeldbronnen is bekend dat de toren een achthoekige plattegrond had (figuur 11).

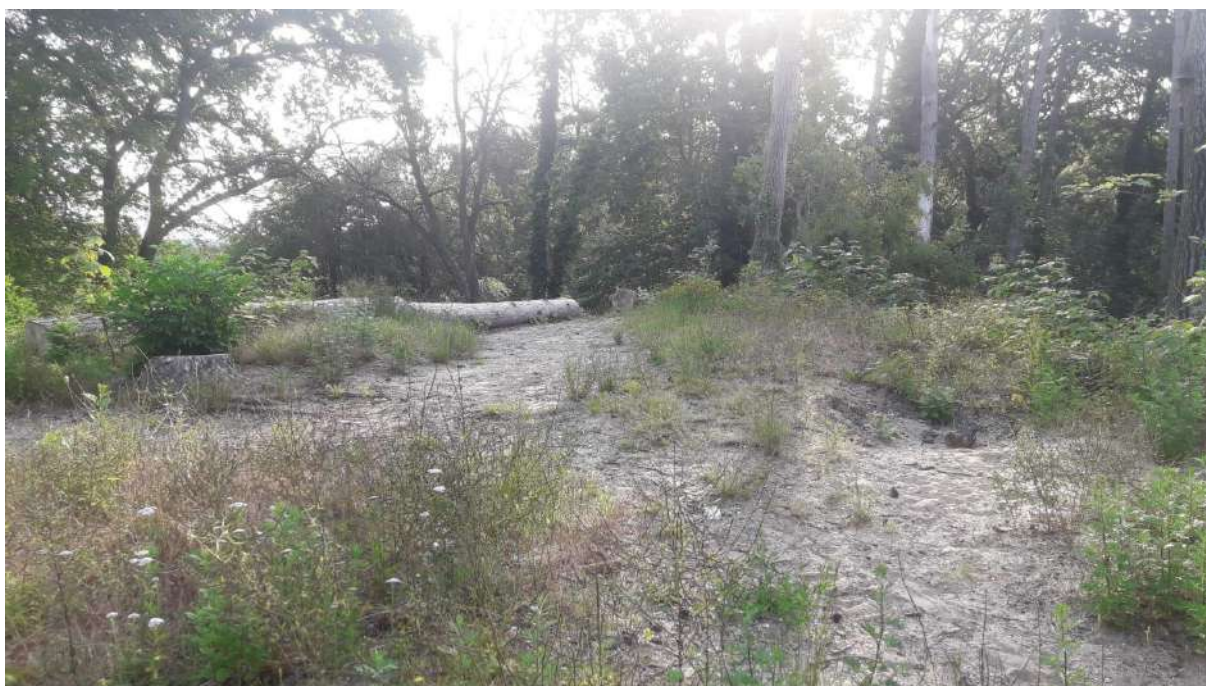
Figuur 13. Foto van de top van de heuvel genomen tijdens locatiebezoek (24 juni 2019).

Huidig grondgebruik	Wandelbos/heuvel
Hoogteligging maaiveld	Max. ca. 30 m NAP
Grondwatertrap of -stand	VII
Milieutechnische condities	Opgebrachte zandheuvel
Aanwezige constructies (funderingen, kelders e.d.)	Mogelijk funderingen toren
Locatie en diepte van kabels/leidingen	geen

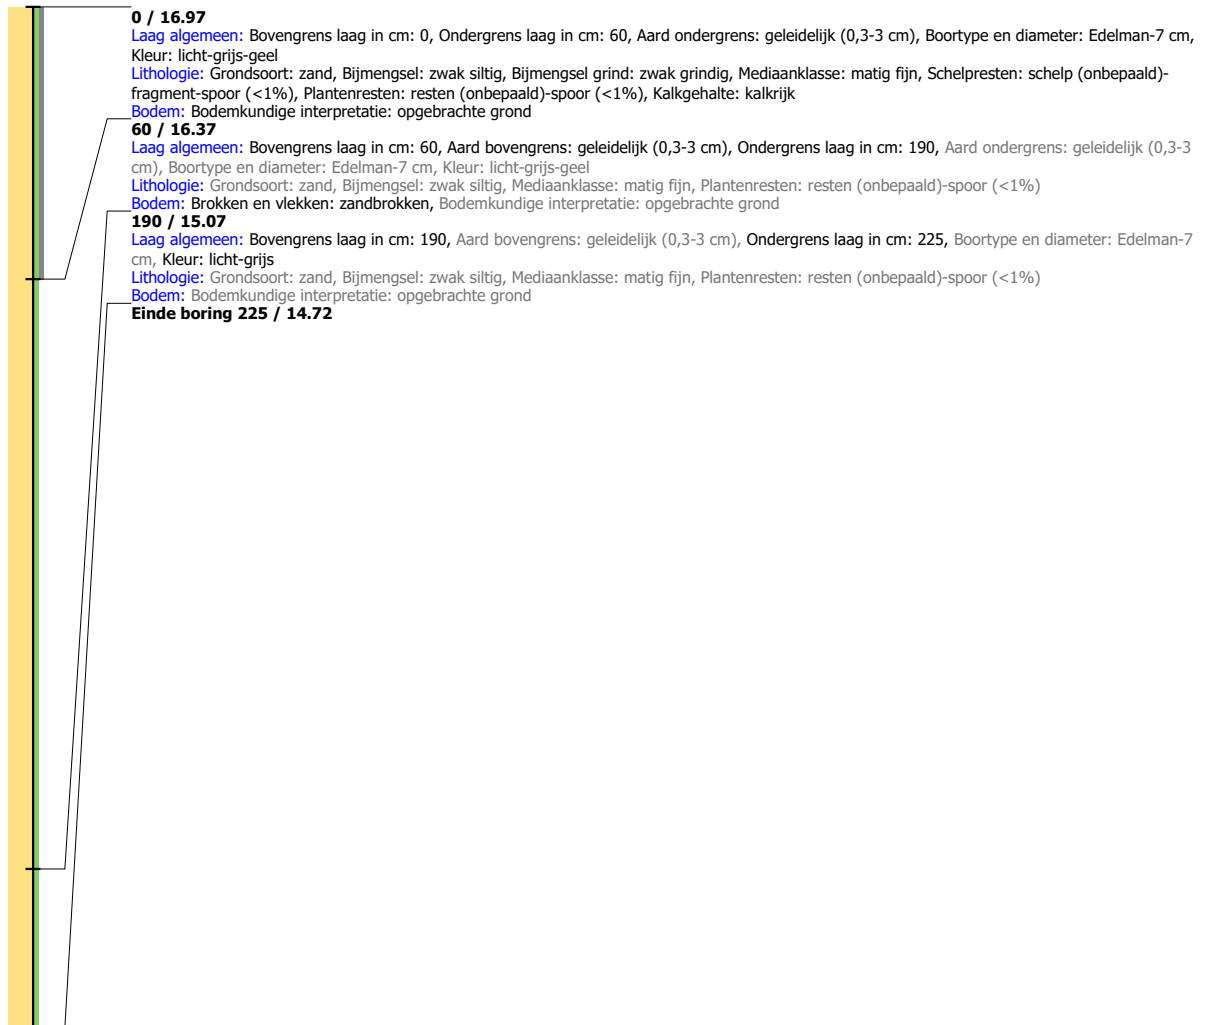
Kop algemeen: Projectcode: HEGD, Boornummer: 1, Beschrijver(s): FW/TR, Datum: 29-08-2019, Doel boring: archeologie - waardering, Einddiepte boring in cm: 225
Coördinaten: X-coördinaat in meters: 102353.448, Y-coördinaat in meters: 484054.185, Precisie coördinaat: 1 dm, Coördinaatsysteem / epsg: Rijksdriehoeksmeting (NL),
 Hoogte maaiveld in meters: 16.974, Precisie hoogte: 1 cm, Referentievak hoogte: Normaal Amsterdams Peil, Bepalingmethode maaiveldhoogte: GPS
Plaats: Provincie: Noord-Holland, Gemeente: Heemstede, Opdrachtgever: Gemeente Heemstede, Uitvoerder: RAAP West

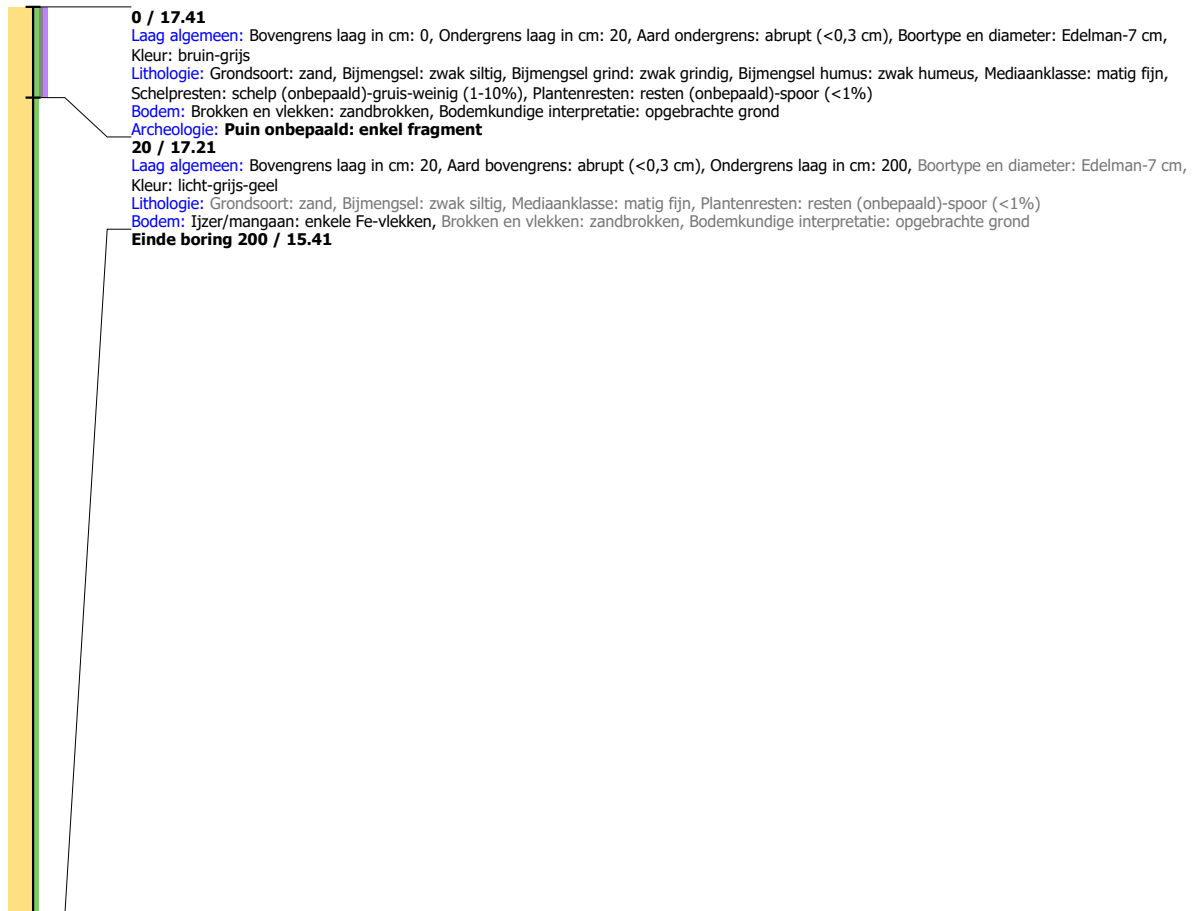
Boring: HEGD_110

Kop algemeen: Projectcode: HEGD, Boornummer: 110, Beschrijver(s): FW, Datum: 30-08-2019, Doel boring: archeologie - waardering, Einddiepte boring in cm: 200
Coördinaten: X-coördinaat in meters: 102346.313, Y-coördinaat in meters: 484048.363, Precisie coördinaat: 1 dm, Coördinaatsysteem / epsg: Rijksdriehoeksmeting (NL),
 Hoogte maaiveld in meters: 17.406, Precisie hoogte: 1 cm, Referentievak hoogte: Normaal Amsterdams Peil, Bepalingsmethode maaiveldhoogte: GPS
Plaats: Provincie: Noord-Holland, Gemeente: Heemstede, Opdrachtgever: Gemeente Heemstede, Uitvoerder: RAAP West

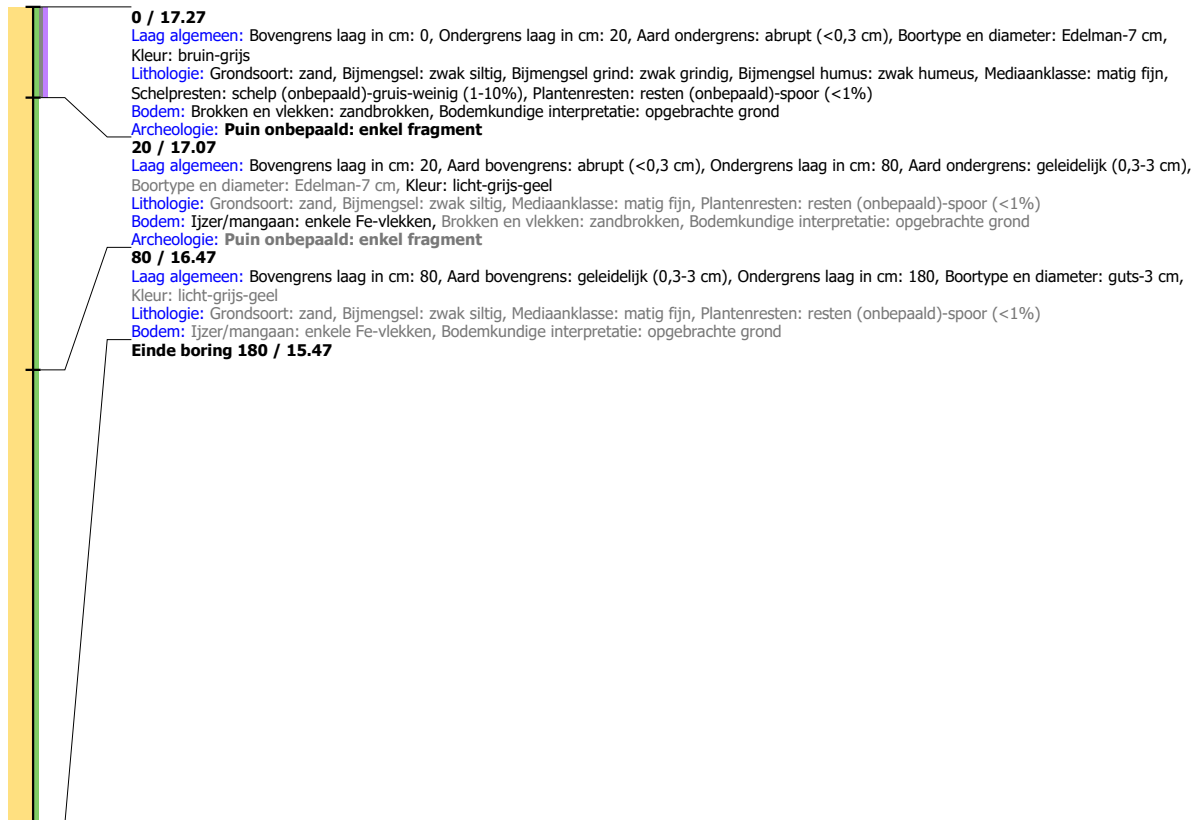
Boring: HEGD_117

Kop algemeen: Projectcode: HEGD, Boornummer: 117, Beschrijver(s): FW, Datum: 30-08-2019, Doel boring: archeologie - waardering, Einddiepte boring in cm: 180
Coördinaten: X-coördinaat in meters: 102343.682, Y-coördinaat in meters: 484050.639, Precisie coördinaat: 1 dm, Coördinaatsysteem / epsg: Rijksdriehoeksmeting (NL),
 Hoogte maaiveld in meters: 17.27, Precisie hoogte: 1 cm, Referentievlak hoogte: Normaal Amsterdams Peil, Bepalingsmethode maaiveldhoogte: GPS
Plaats: Provincie: Noord-Holland, Gemeente: Heemstede, Opdrachtgever: Gemeente Heemstede, Uitvoerder: RAAP West
