Architectuurhistorische waardenstelling  
voormalig Post- en Telegraafkantoor, Binnenweg 160, Heemstede  
architect Dick Greiner (1958-1959)

Definitief status

25 augustus 2021 datum

Waardstelling voormalig Post- en Telegraafkantoor, Binnenweg 160, Heemstede projectnaam

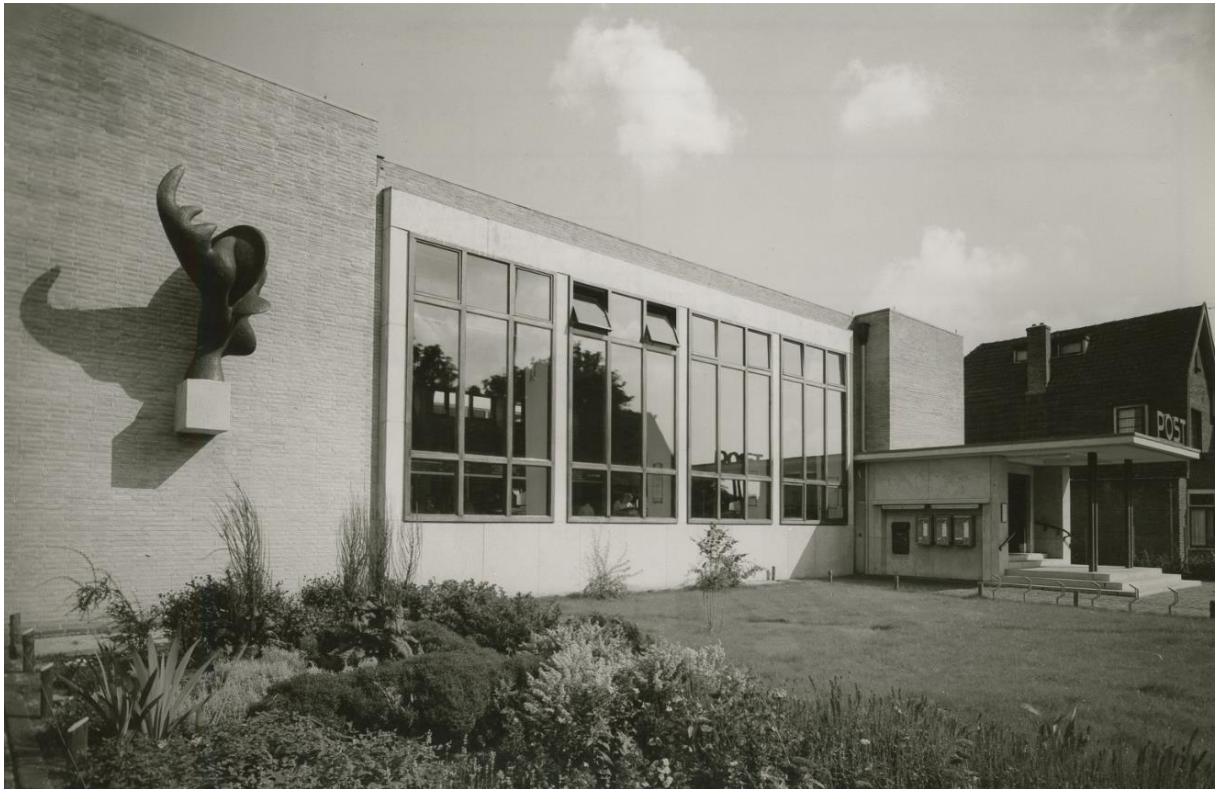
Voorgevel en tuinaanleg. Foto kort na de bouw in 1959.

In de voorgevel is de symmetrische indeling van het volume vertaald in een breed, transparant middenstuk waarin zich de omvangrijke ramen bevinden, geflankeerd door twee dichte, naar voren stekende hoekdelen. Deze klassieke opzet geeft de façade een voornaam, representatief karakter. Hierdoor is het gebouw sterk gericht op de straat en geeft het op passende wijze uitdrukking aan zijn publieke functie.

De houten raamkozijnen van het middenstuk zijn geplaatst in een betonnen omkadering, die ten opzichte van de bakstenen gevel naar voren steekt en daardoor als een afzonderlijk vlak

oogt. Aan de onderzijde bevindt zich een natuurstenen plint. De publieksentree bevindt zich in het rechter hoekdeel, dat enkele meters naar voren uitsteekt. Een trappartij met enkele treden en een uitnodigende, over het gehele trapbordes uitkragende luifel moesten het de bezoekers gemakkelijk maken. Bovenop de luifel was de functie van het gebouw kernachtig aangeduid met de grote letters: POST. De zijwanden van de entree werden bekleed met natuurstenen platen. Oorspronkelijk waren aan de linkerzijde de brievenbussen bevestigd.

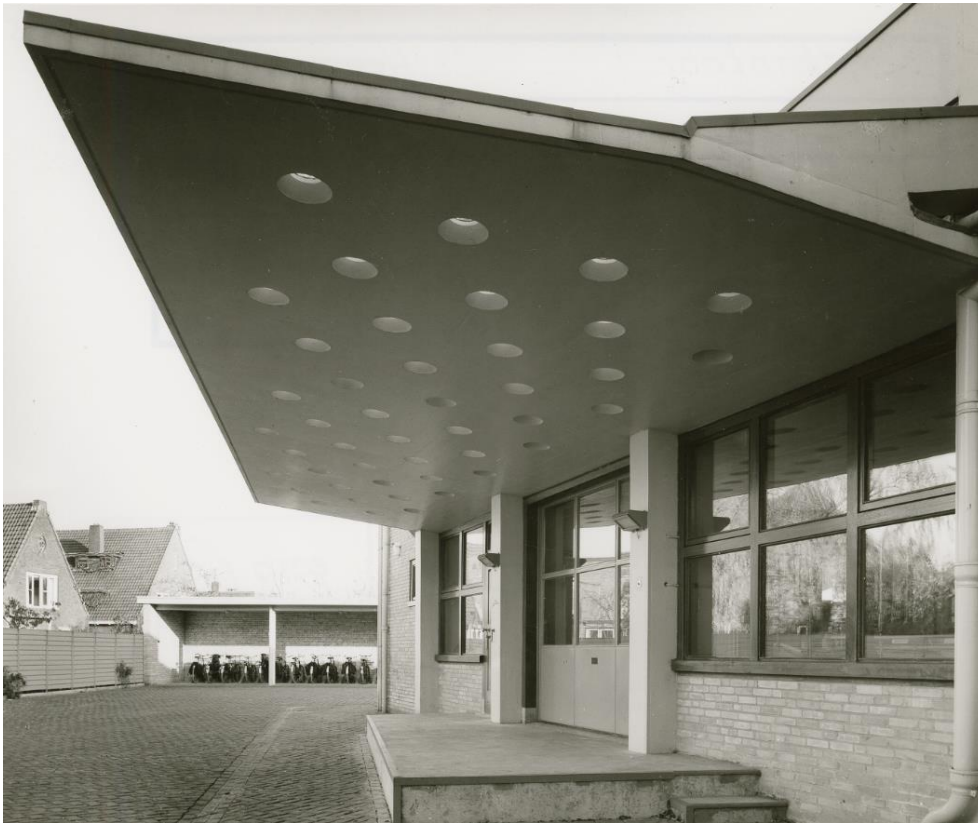
De betonnen luifel boven de expeditie. Foto kort na de bouw in 1959.

De zijgevels van het gebouw bestaan uit metselwerk, onderbroken door raam- en deurkozijnen. In de rechter zijgevel bevindt zich een royale raampartij met een Frans balkon; hier ligt de personeelskantine. Rechts hiervan is een groot raam aangebracht in een uitstekende, houten omlijsting; dit raam verlichtte een dienstruimte. In de rechter zijgevel van de bestellerszaal zijn de gemetselde vlakken teruggeplaatst, waardoor de betonnen kolommen voor visuele geleiding zorgen. Boven de expeditie, aan de achterzijde van het gebouw links, prijkt een grote betonnen luifel, voorzien van ronde uitsparingen.

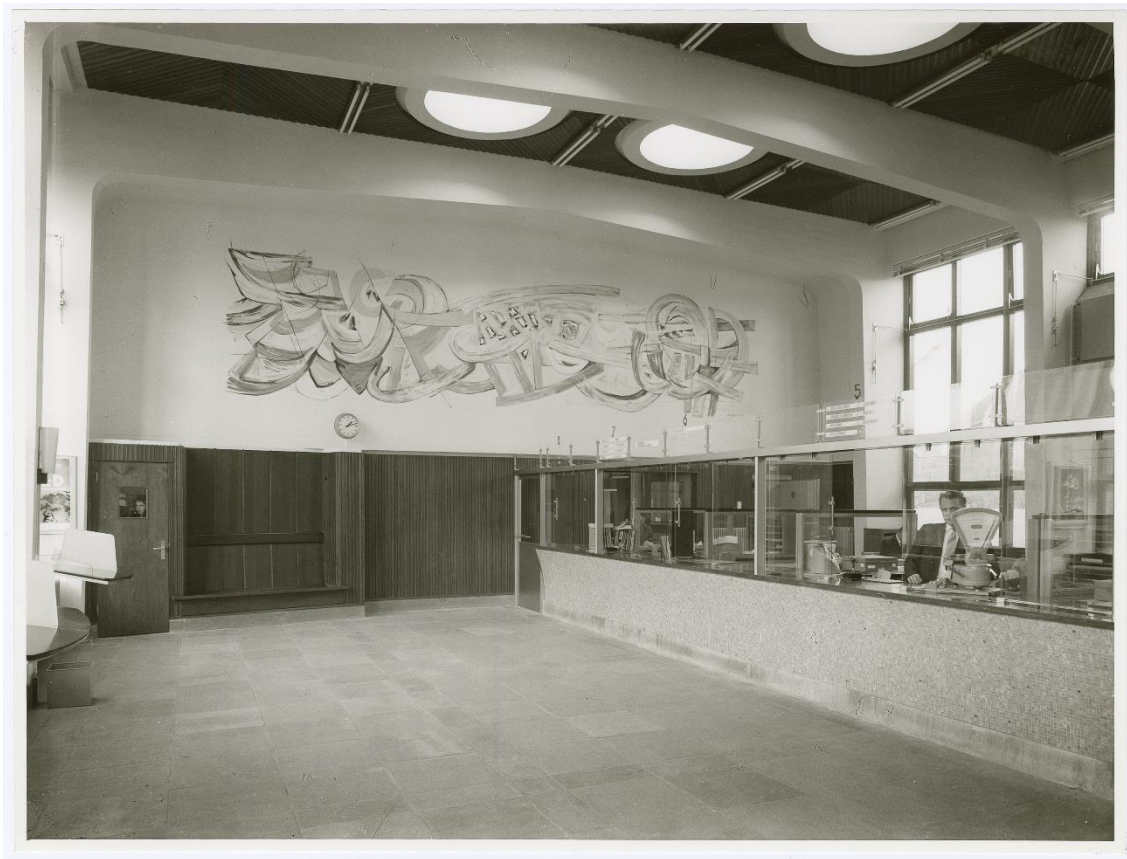
De publiekshal met de balies en een muurschildering van Jan Meyer. Foto kort na de bouw in 1959.

Het interieur van de beide grote zalen wordt sterk bepaald door de betonnen portaalconstructie. In de hal van het voorste volume zijn de indrukwekkende portalen volledig in het zicht gelaten. De liggers die het dak dragen hebben een gewelfde vorm, wat in combinatie met de lichtkoepels daartussenin een bijzonder ruimtelijk schouwspel oplevert. De lichtkoepels, die vooral tot doel hadden de balies daaronder te verlichten, zijn uitgevoerd in perspex. In de bestellerszaal is het de langwerpige, gedeeltelijk verglaasde verhoging van het dak die voor een opmerkelijke ruimtelijk effect zorgt.

De zijwanden van de hal in het voorste volume kregen een donkerkleurige grenenhouten betimmering. Ook het plafond werd afgewerkt met een donkere houtsoort, Red Wood. Aan de voorzijde (bij de grote ramen) stond een drietal in meubelplaat uitgevoerde lessenaars, waar bezoekers hun brieven konden gereedmaken voor verzending en dergelijke. De lange wand onder de loketten kreeg een afwerking met blauw glasmozaïek. De vloer van de hal was belegd met grijze natuurstenen (kwartsiet) platen.

De muurschilderingen die Jan Meyer in de publiekszaal maakte bevinden zich hoog op de muren aan de korte zijden. Ze kenmerken zich door een breed opgezet, grillig weefsel van dooreen gevlochten banen verf waarin grijstinten afgewisseld door kleurige accenten

overheersen in lyrisch-abstracte stijl. Het zou kunnen dat de cirkelvormige bewegingen geïnspireerd zijn door de ronde daklichten. In de grote, serene ruimte zorgen ze voor een welkom informele, spontane atmosfeer. Meyers werk voor de kantine zit boven het buffet van de keuken en vormt een kleine variant van de schilderijen in de hal.

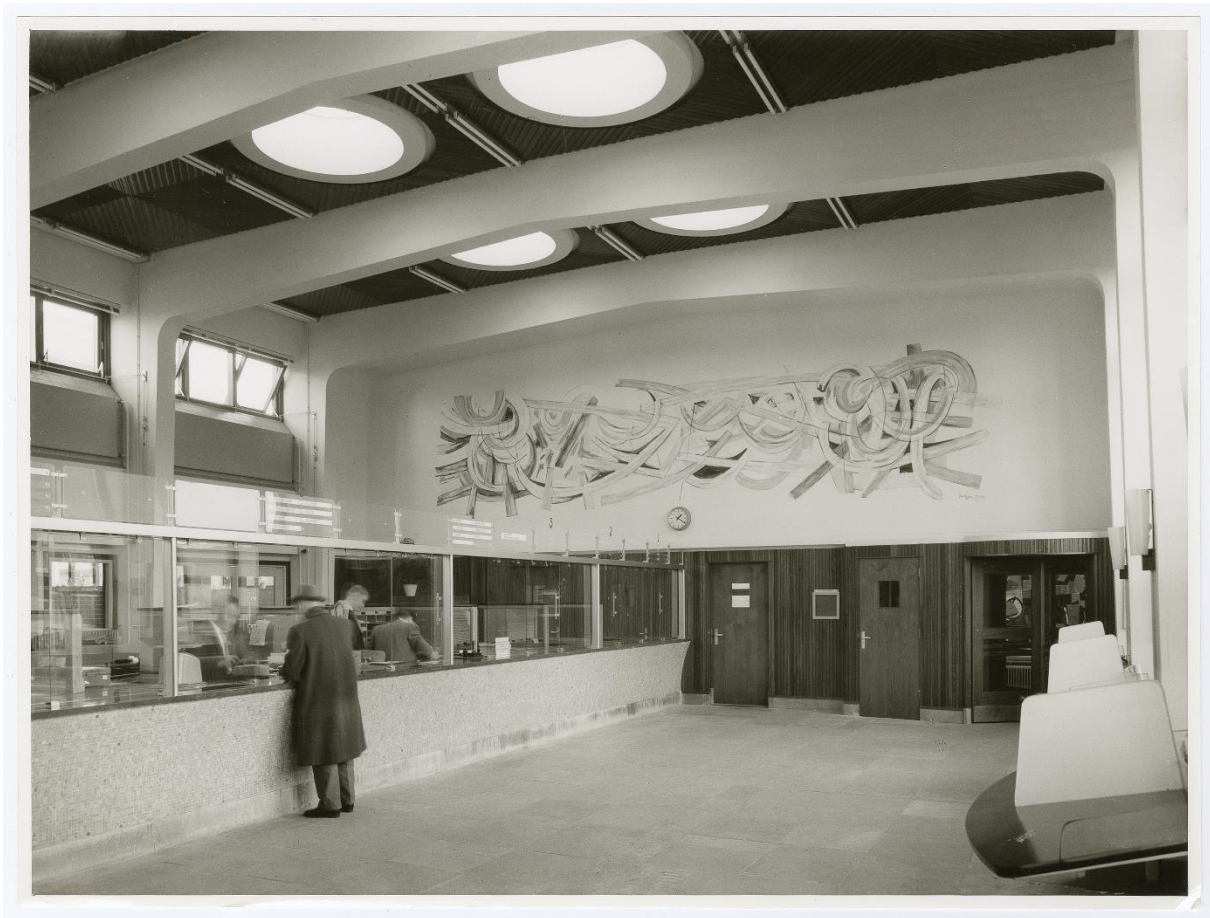
Publiekshal met balies en nog een muurschildering van Jan Meyer.

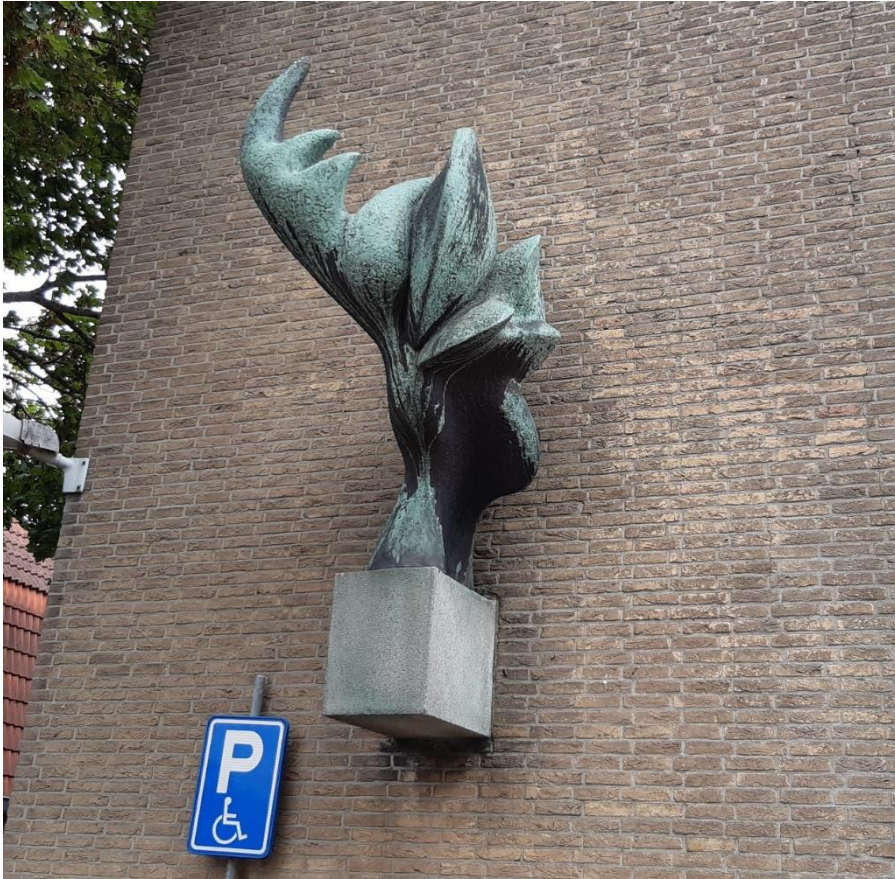
De bronzen sculptuur van Carel Kneulman in de voorgevel. Foto augustus 2021.

De sculptuur van Kneulman kreeg een opvallende plaats hoog aan de gevel van het linker risaliet. Het bronzen beeld werd geplaatst op een granieten blok, is tweeënhalve meter hoog en weegt vierhonderd kilo. De grillige, organische vormen verwijzen in abstracte zin naar 'het uitbotten in de lente, de wrede kracht waarmee het nieuwe leven baan breekt', aldus Kneulman in een toelichting. De kunstenaar beoogde hiermee 'de vitaliteit van de post uit te beelden, de uitbreiding en verjonging van het P.T.T.-bedrijf.'

De karakteristieke bronzen sculptuur van Carel Kneulman bevindt zich nog steeds op zijn oorspronkelijke plek aan de voorgevel en verkeert in redelijke toestand. Het raam met geappliqueerd glas van Mechtild Meyer in de vestibule en de muurschilderingen van Jan Meyer in de grote hal gaan schuil achter de huidige afwerking, maar zijn nog aanwezig. Meyers wandschildering in de personeelskantine kan nog bewonderd worden op zijn oorspronkelijke plek.

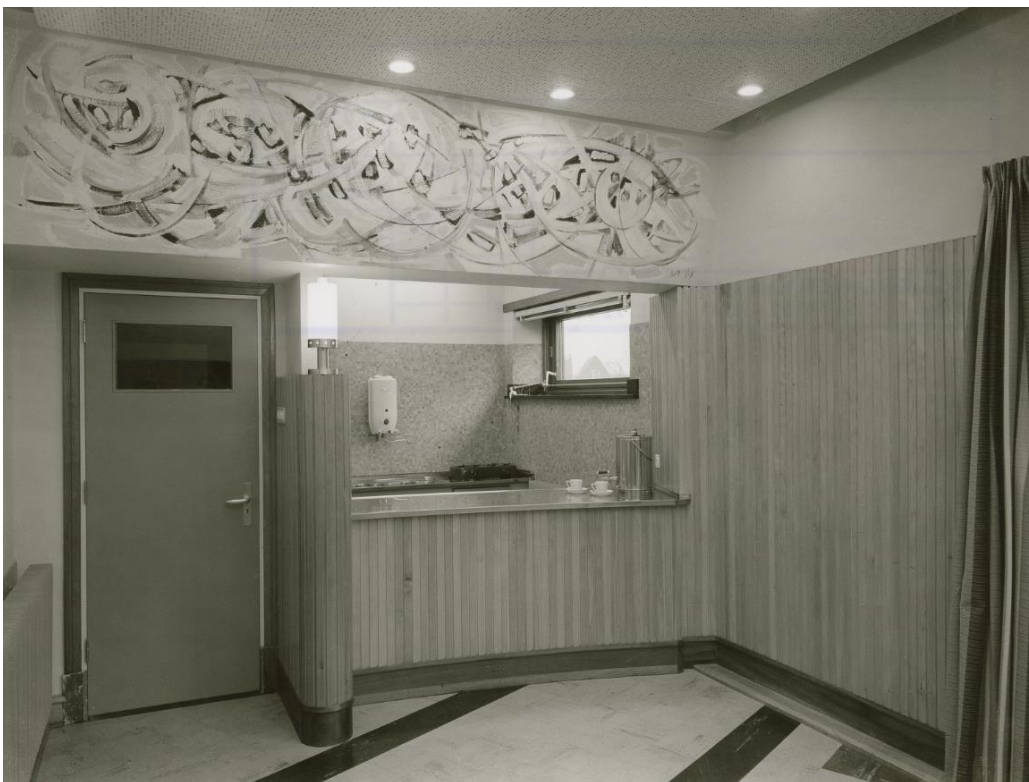
Personeelskantine met een muurschildering van Jan Meyer. Foto kort na de bouw in 1959.

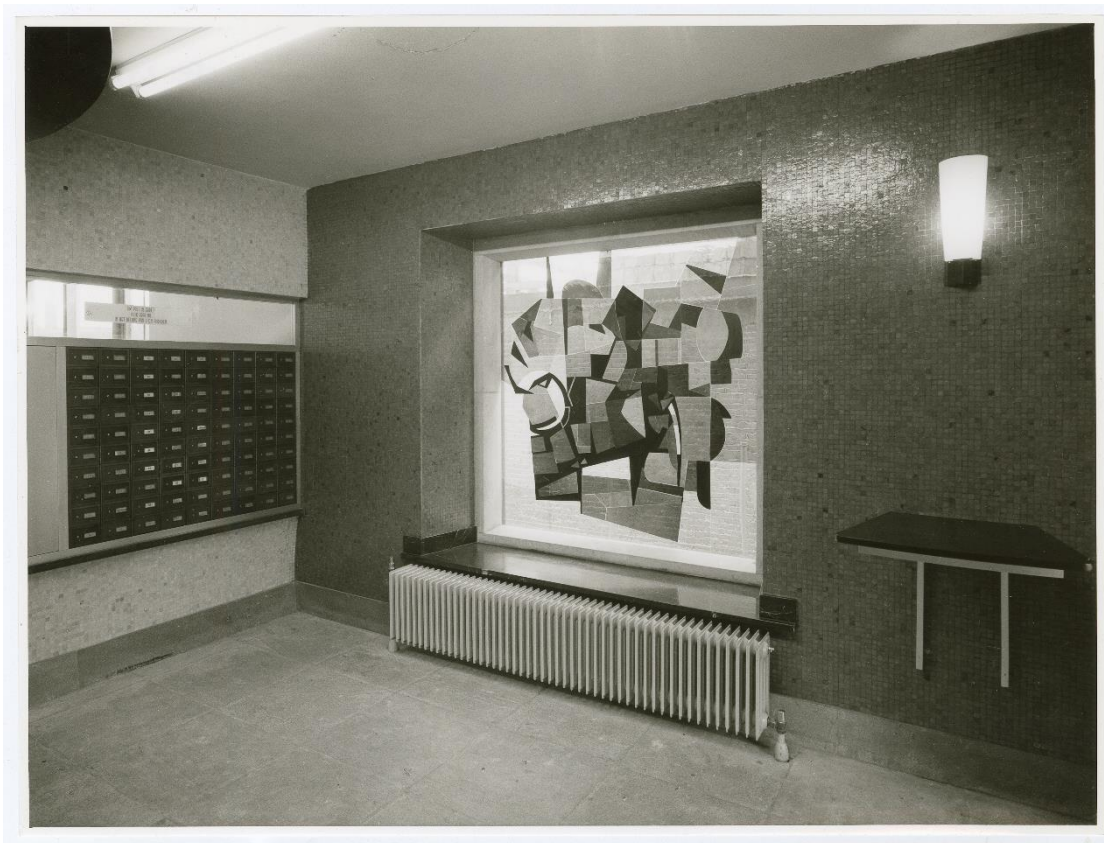
Vestibule met geappliqueerd glas van Mechtild Meyer. Foto kort na de bouw in 1959.

De vestibule van de publieksetree kreeg veel aandacht van de architect. De wanden werden voorzien van glasmozaïek in de kleuren donkerblauw en grijsgeel en zwart-marmeren platen. De vloer bestond uit dezelfde natuurstenen platen als in de grote hal, het plafond werd lichtblauw geverfd. In de rechter wand was een groot vierkant raam aangebracht met daarin een kunstwerk van kleurig glas (zie hieronder). De vensterbank bestaat uit een zwart-marmeren plaat. Bezoekers betraden de publiekshal via een donkerhouten draaideur.

Het raam met geappliqueerd glas van Mechtild Meyer in de vestibule is ogenschijnlijk losjes gecomponeerd uit een veelheid van kleurige vlakken, zoals in een mozaïek. Anders dan de bijdragen van de twee andere kunstenaars vertoont het verwantschap met de abstract-geometrische stromingen in de Nederlandse kunst van de 20<sup>ste</sup> eeuw. Het werk creëerde in de vestibule een intieme, warme atmosfeer en zorgde bij invallend zonlicht - het raam bevindt zich op het zuiden – voor een kleurig effect op de natuurstenen vloer.

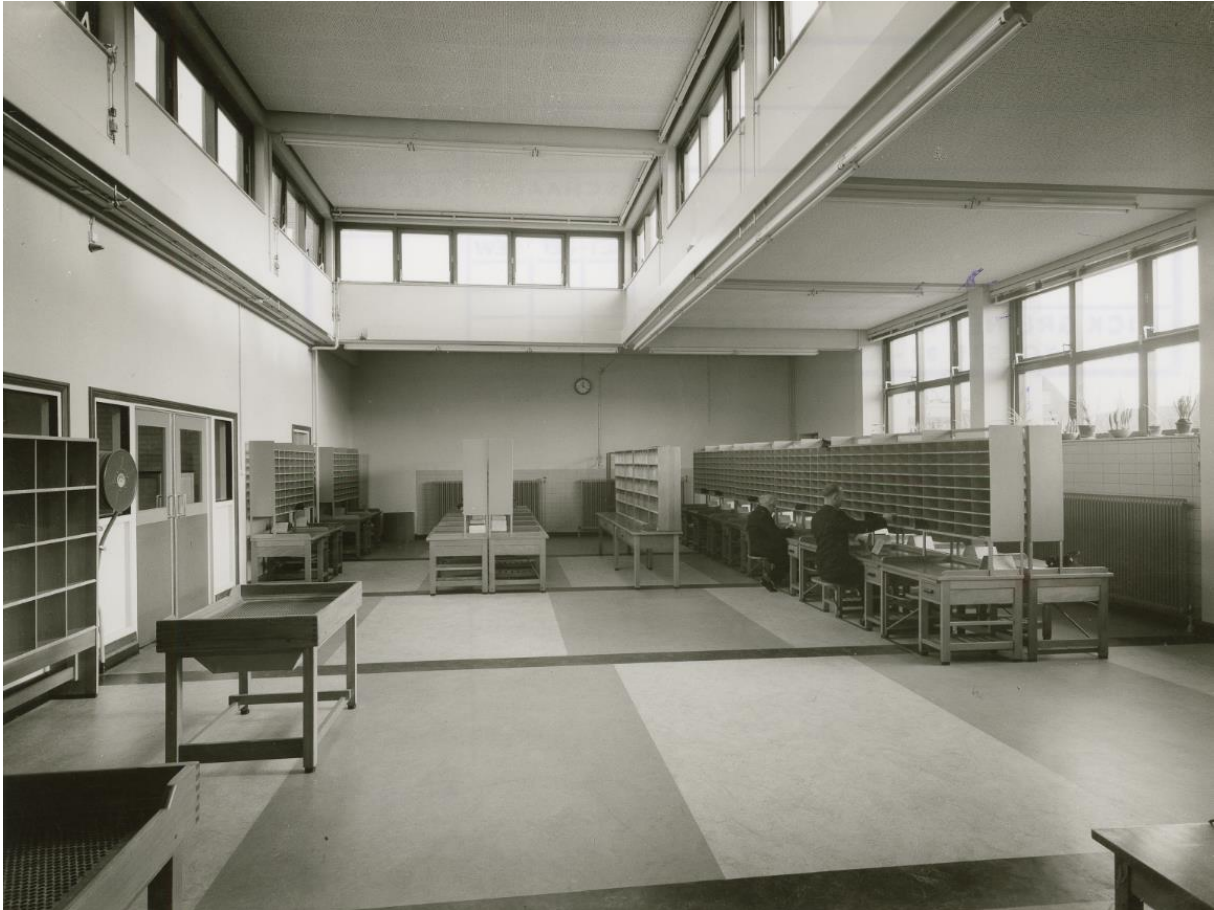
De bestellerszaal waar de post werd gesorteerd. Foto kort na de bouw in 1959.

De bestellerszaal in het achterste volume wordt, behalve door een reeks hoog geplaatste ramen in de zuidelijke muur, van boven af aangelicht door ramen in een verhoging van het dak.

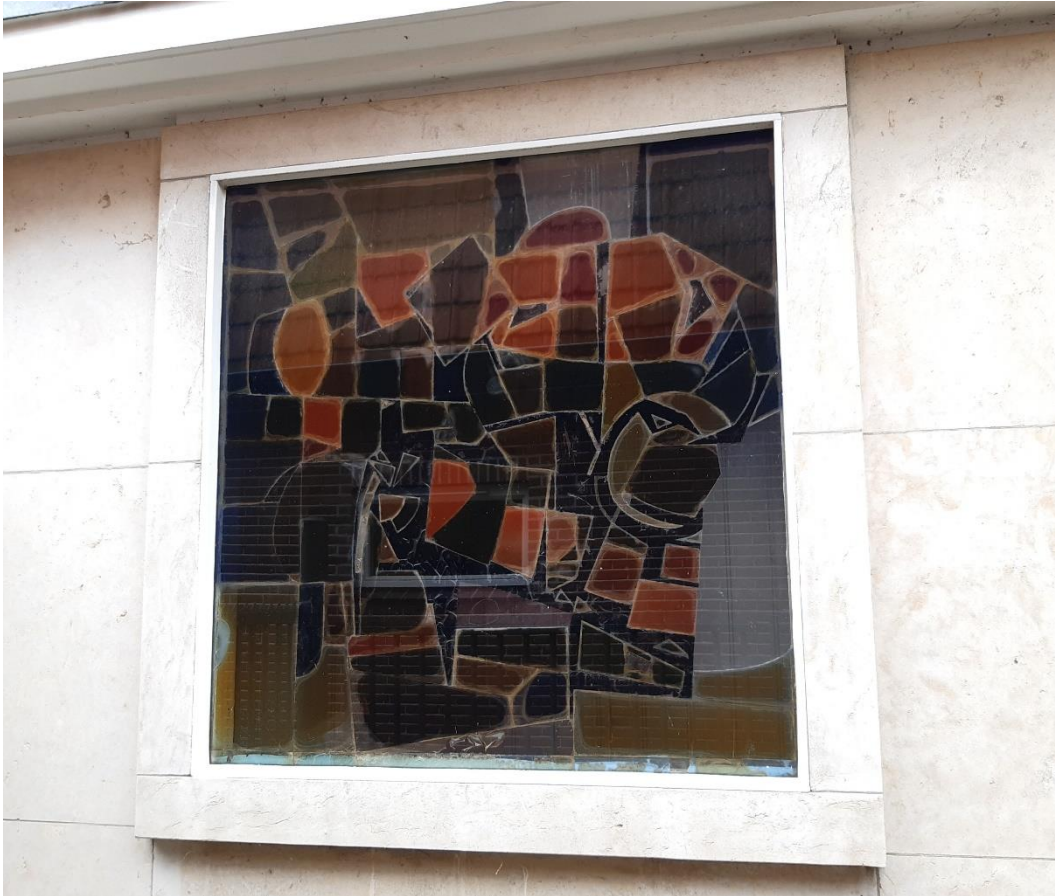
Het raam met geappliqueerd glas van Mechtild Meyer van buitenaf gezien. Foto augustus 2021.
