SCHOONHETENSEWEG - PORTLANDERDIJK

PRESENTATIE RUIMTELIJKE VISIE

Project: Ruimtelijke Visie Schoonhetenseweg - Portlanderdijk

Opdrachtgever: Gemeente Raalte

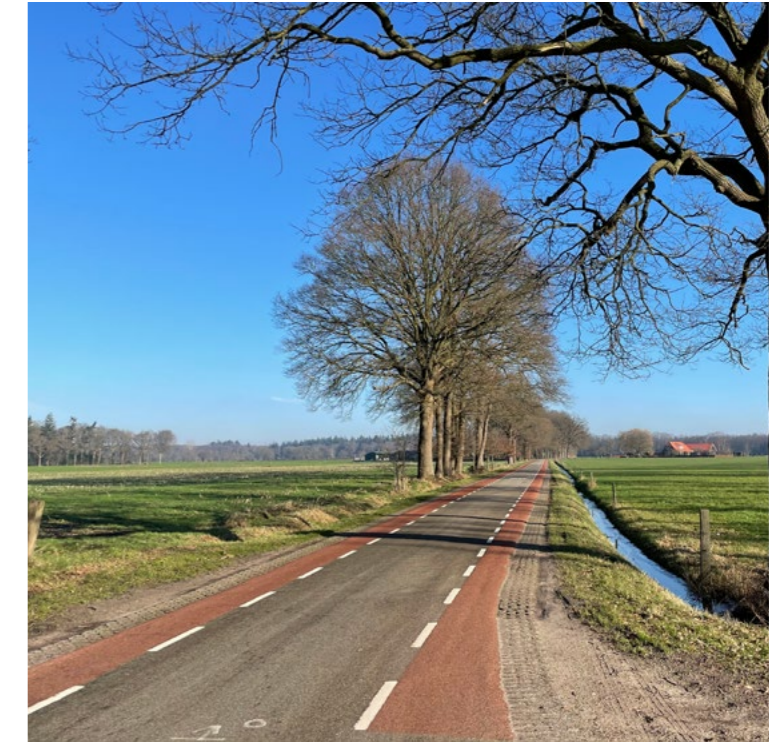
Asfalt met smalle fietstroken

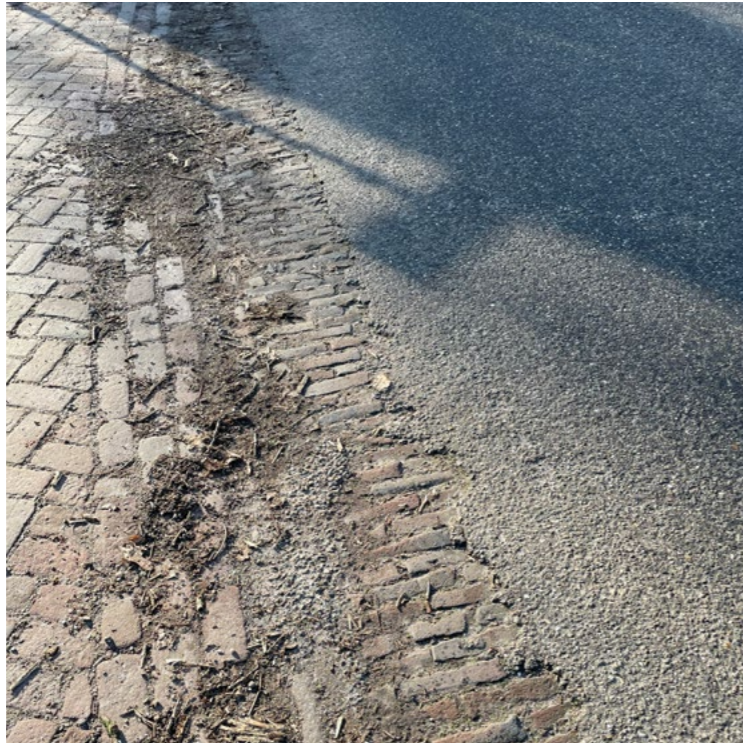
Oude gebakken klinker onder het asfalt.
Hergebruik mogelijk?

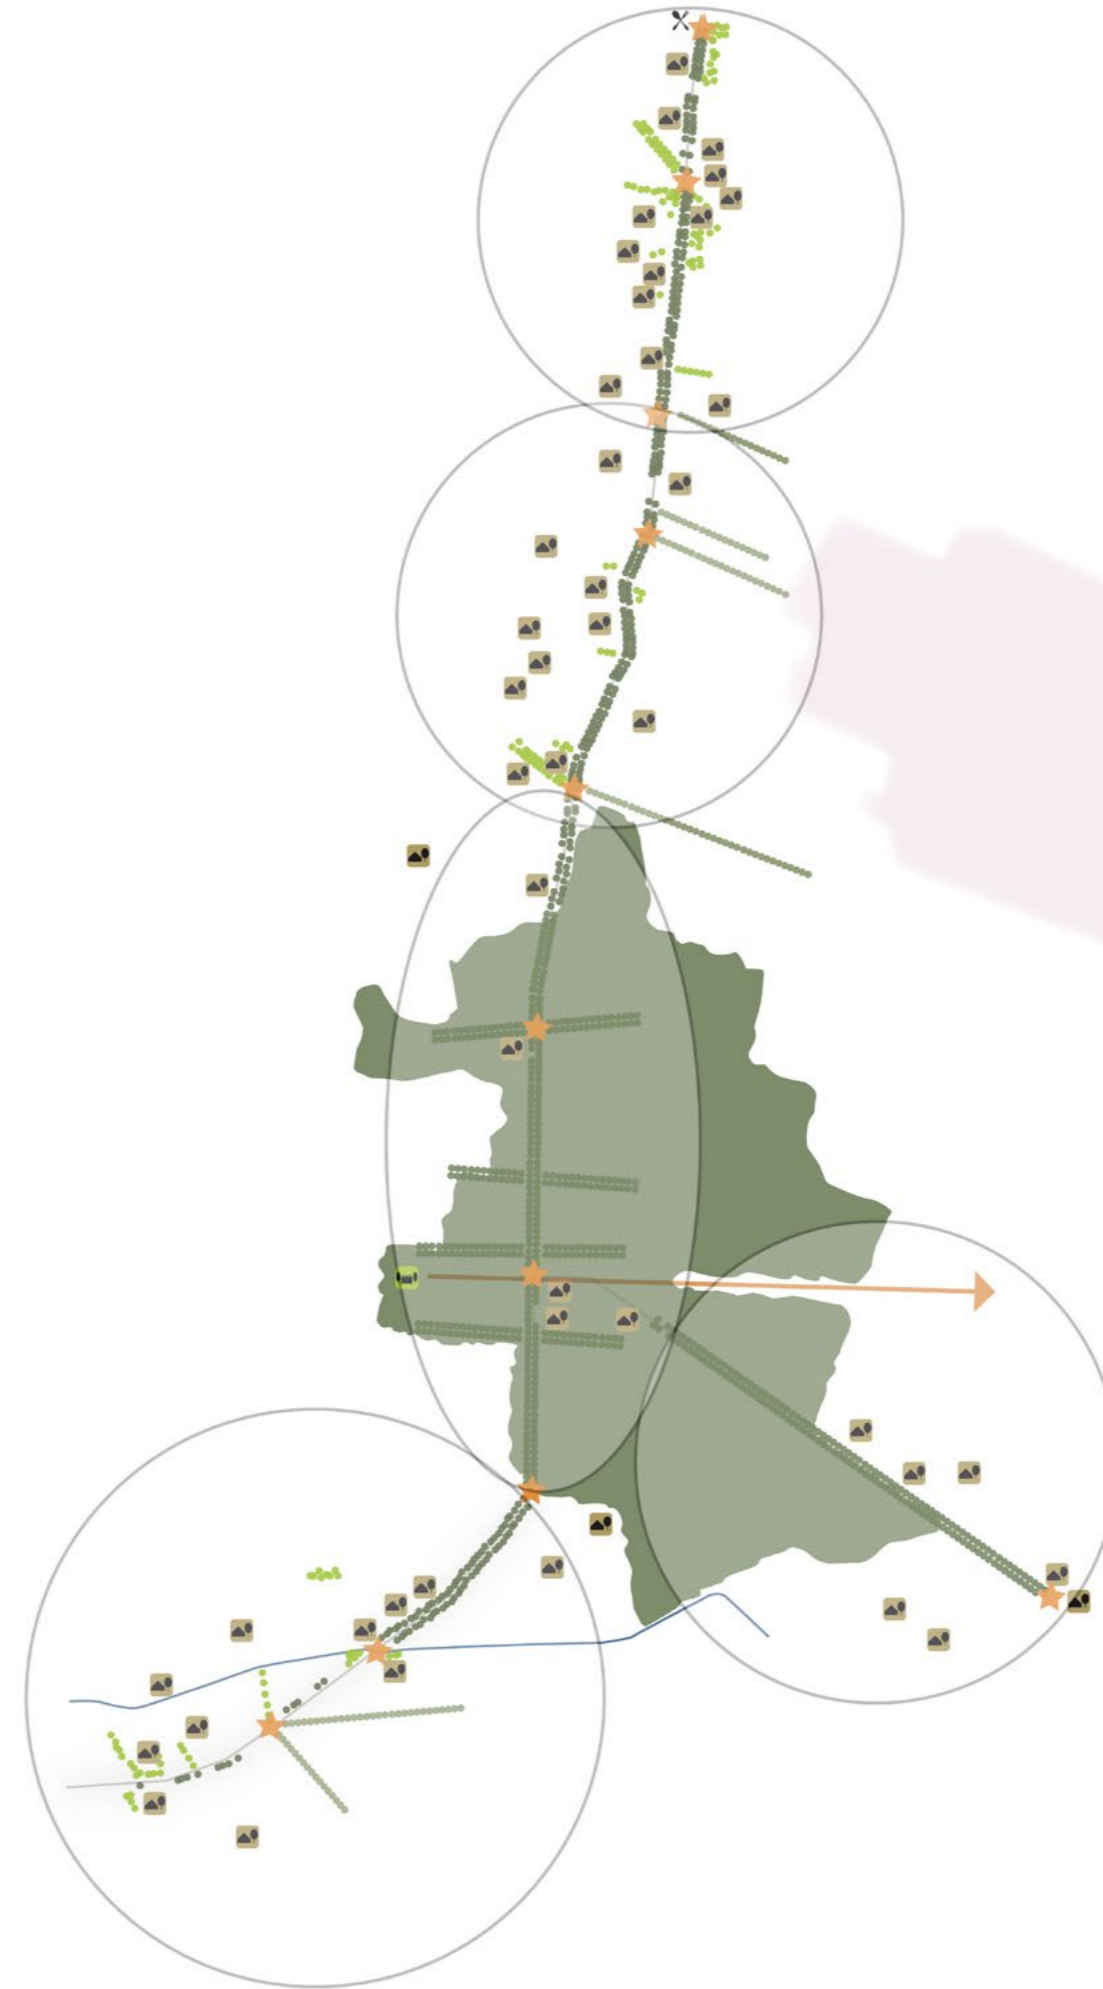
DEELGEBIED 1
VAN BAGATELLE TOT HEESWEG

- Accent bij Bagatelle (pleisterplaats) door andere inrichting met klinker/basaltkei en beplanting.
- Klinkerstroken doorzetten tot Heesweg
- Groene kruising Wechelerweg / Raamsweg; middenberm
- Ruimte voor bestaande bomen en kruidenrijke en biodiverse bermen
- Visuele vernauwing van het wegprofiel door heesters in berm

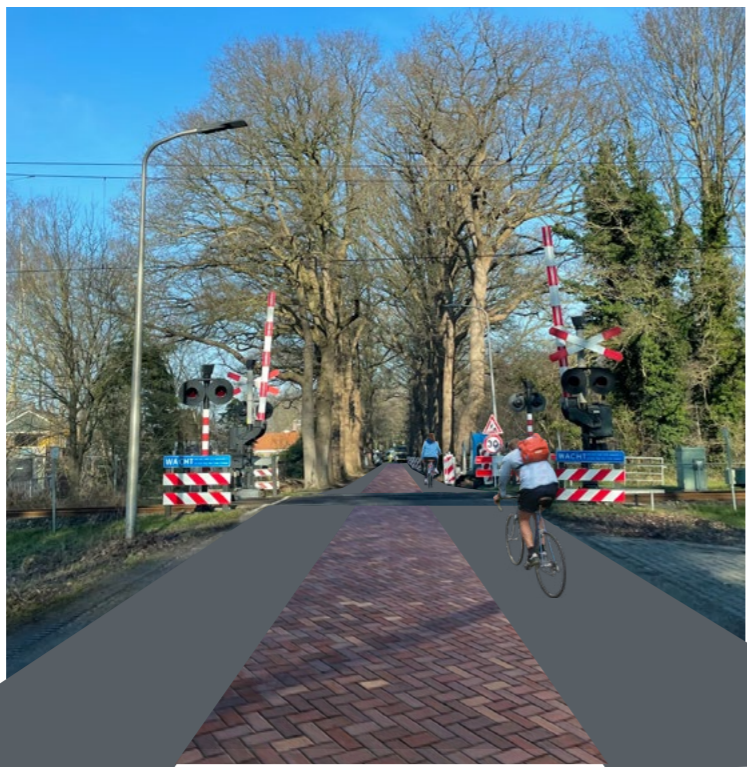
Verbijzondering wegvlak Bagatelle kruising Wechelerweg-Raamsweg met middenstrook van klinker?

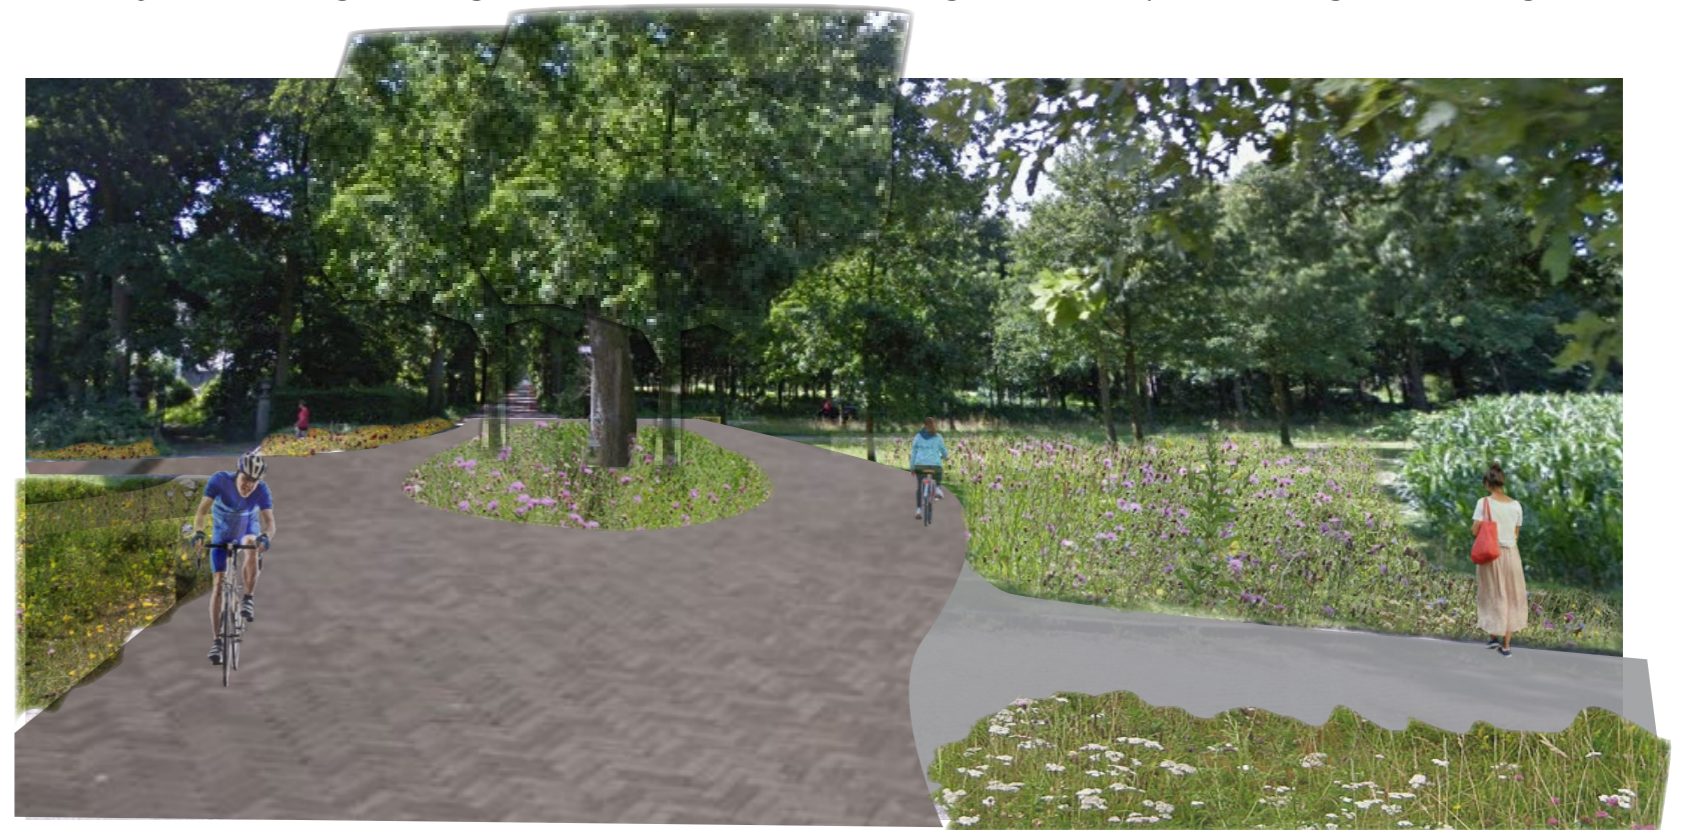
Verbijzondering kruispunt Raamsweg - Wechelerweg door splitsing, vernauwing en vergroening. Toepassing van kruidenrijk bloemenmengsel, bijvoorbeeld G2 mengsel met soorten als Duizendblad, Knoopkruid, Kleine ratelaar en Boerenwormkruid (zie ook p.38).

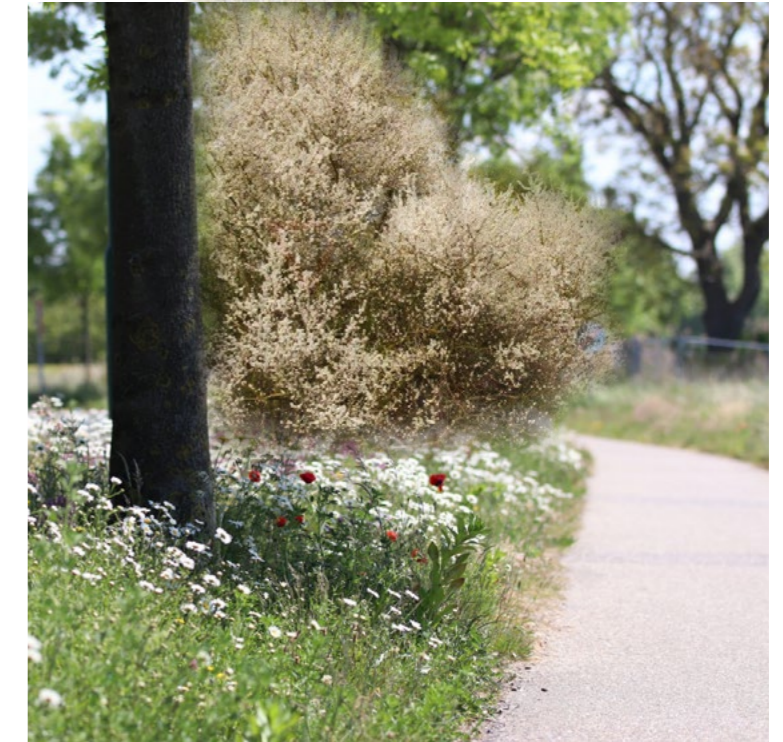
Kruidenrijke bermen met verspreid heesters (bijv. Krent, Sleedoorn, Hulst) in de berm (Mengsel G2, soorten als Duizendblad, Fluitenkruid en Gewone margriet, zie ook p. 38)

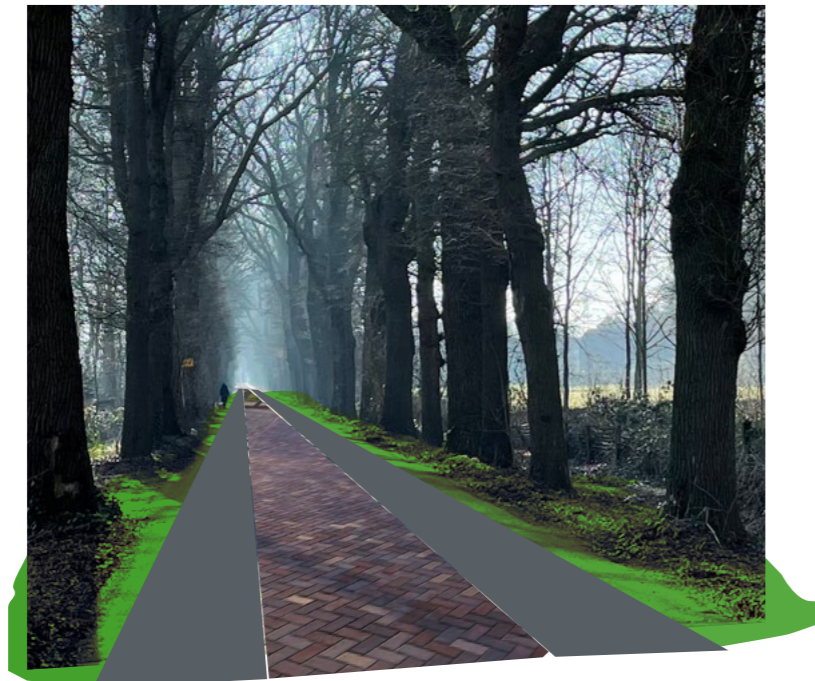
Versmalling + brede middenstrook gebakken klinker?

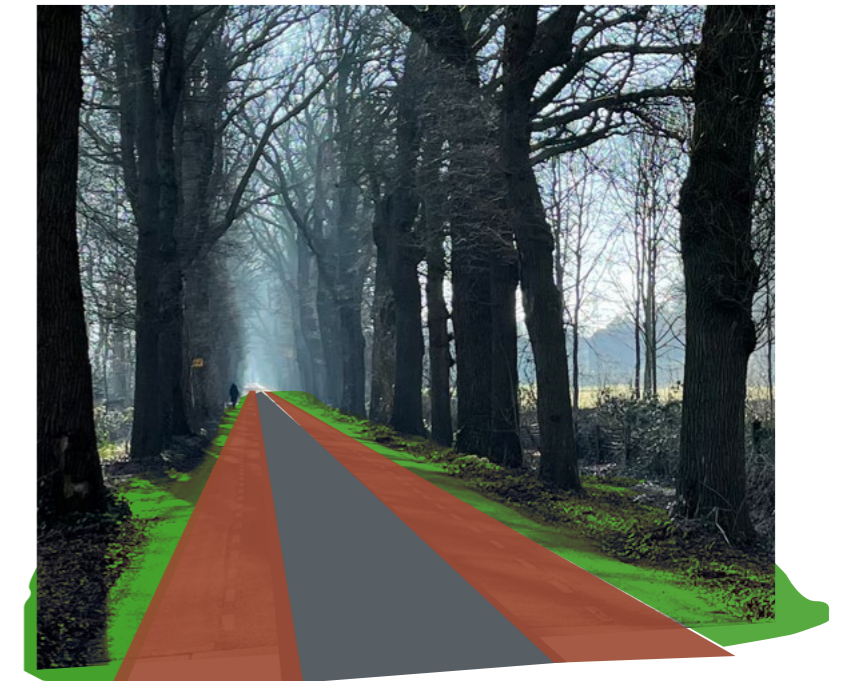
Versmalling + extra brede fietsstroken?

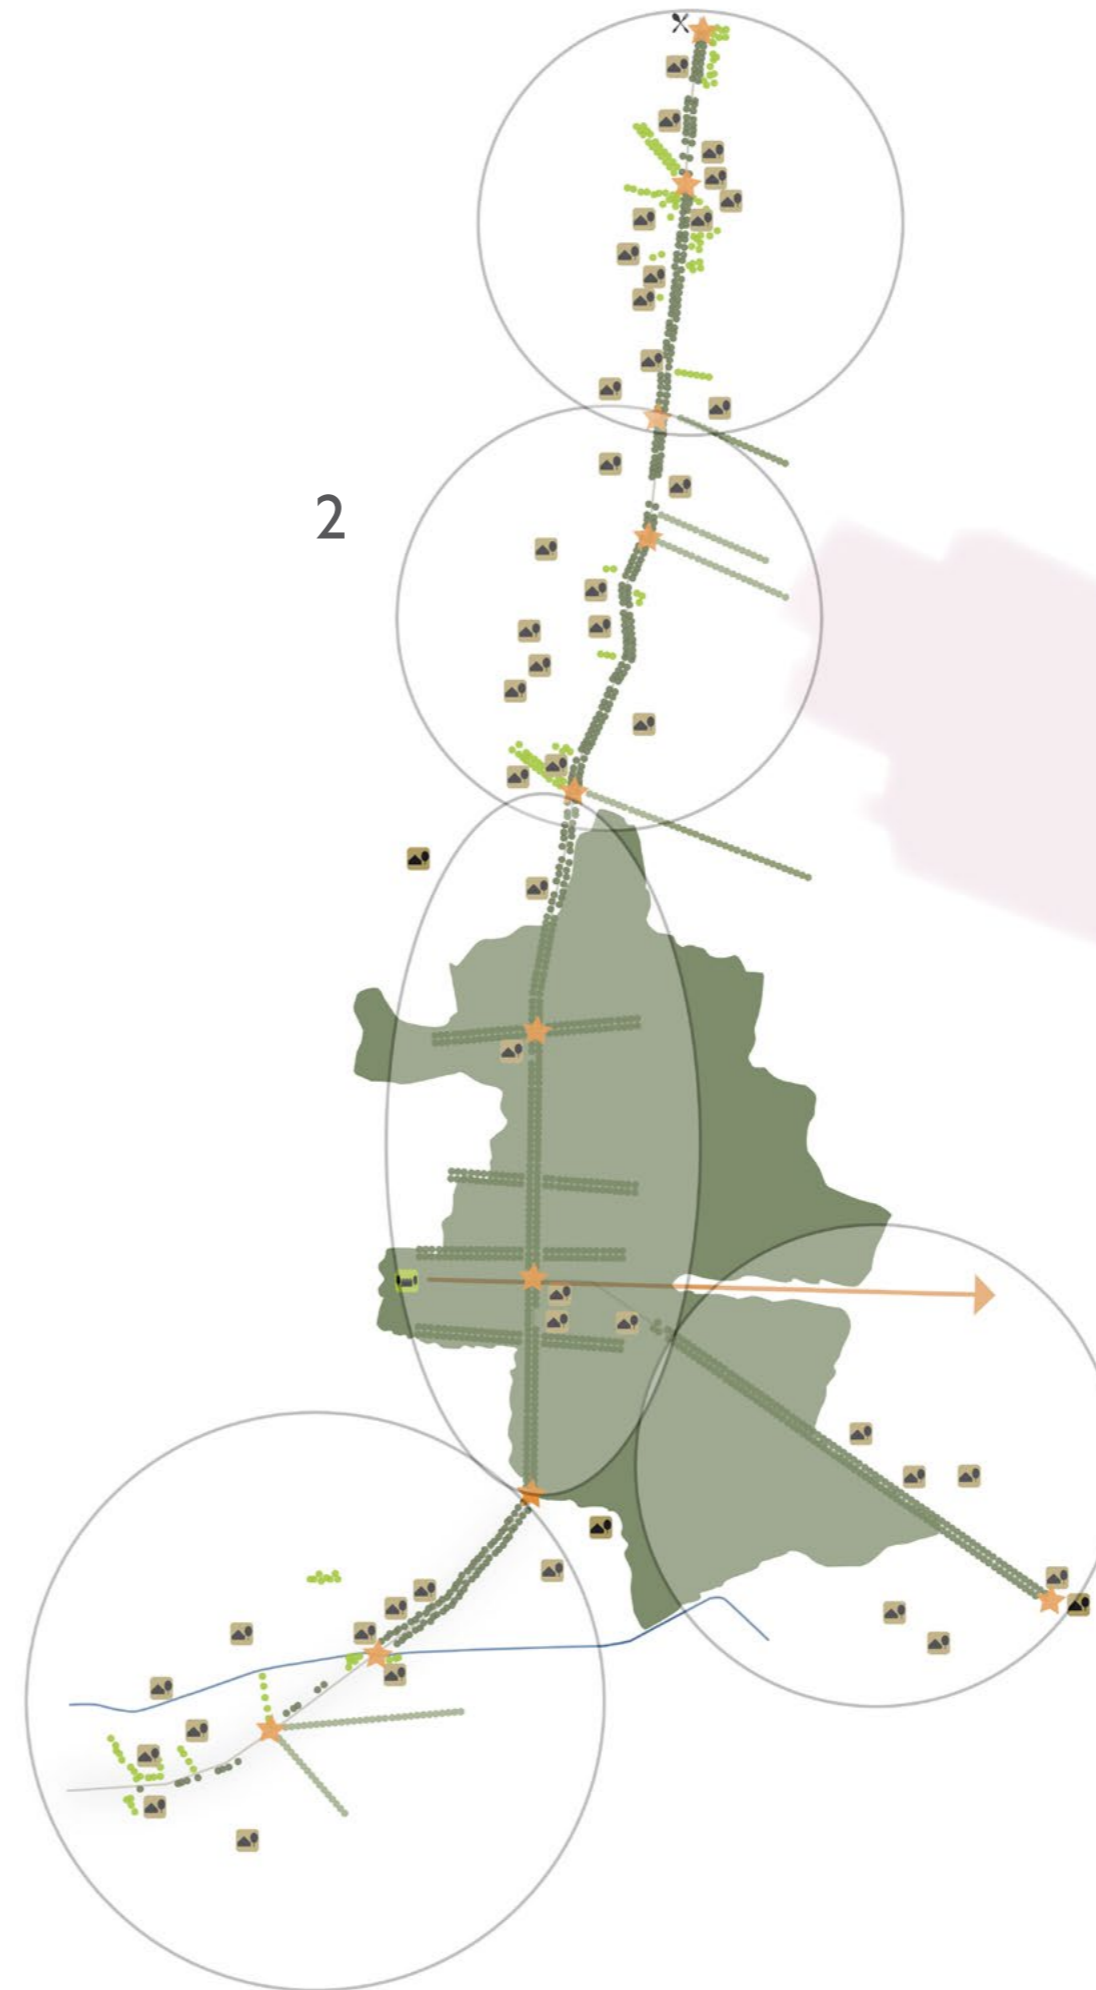
DEELGEBIED 2
VAN HEESWEG TOT SPEELMANSWEG

- Vriendelijk voor landbouwverkeer
- Meer ruimte voor bestaande bomen en (kruidenrijke/biodiverse) bermen
- Behoud van zicht voor verkeer
- Krusing Speelmansweg als 'entree' van landgoed Schoonheten met overgang van asfalt naar gebakken klinker.

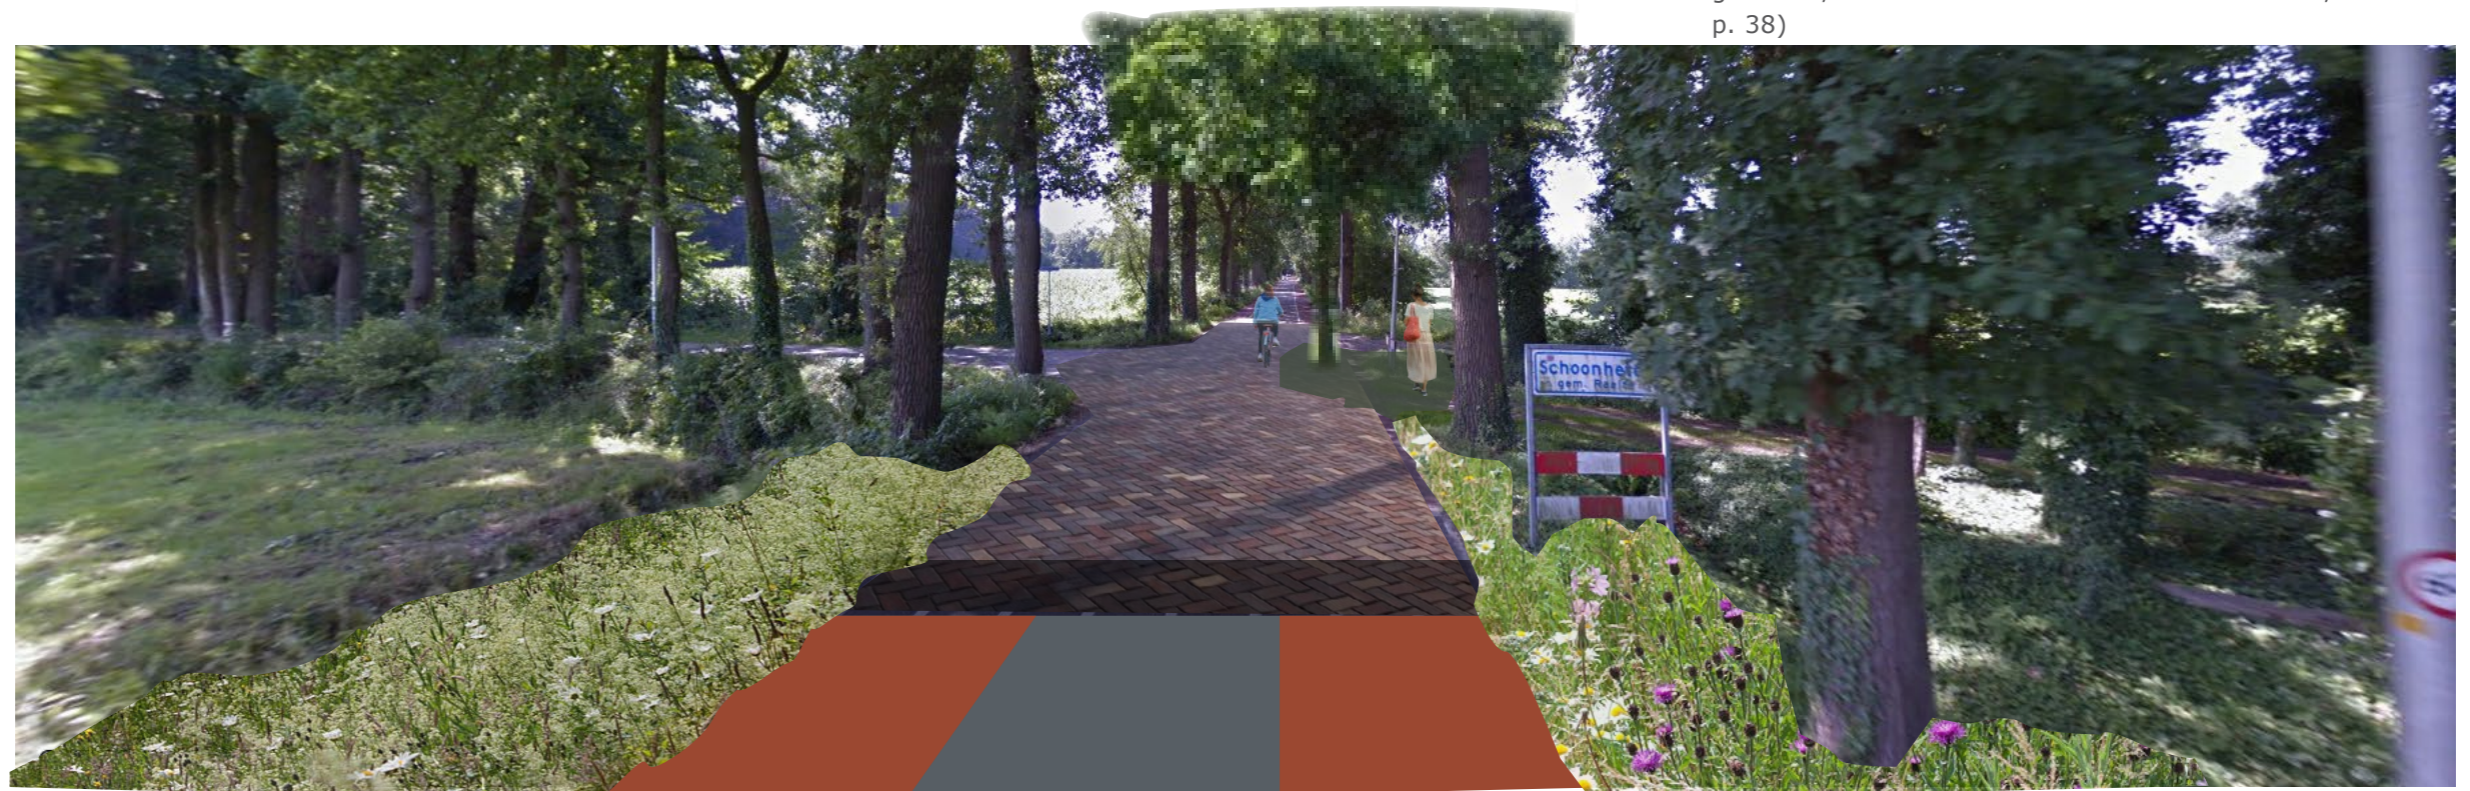
Verbijzondering kruising Schoonhetensweg met Speelmansweg

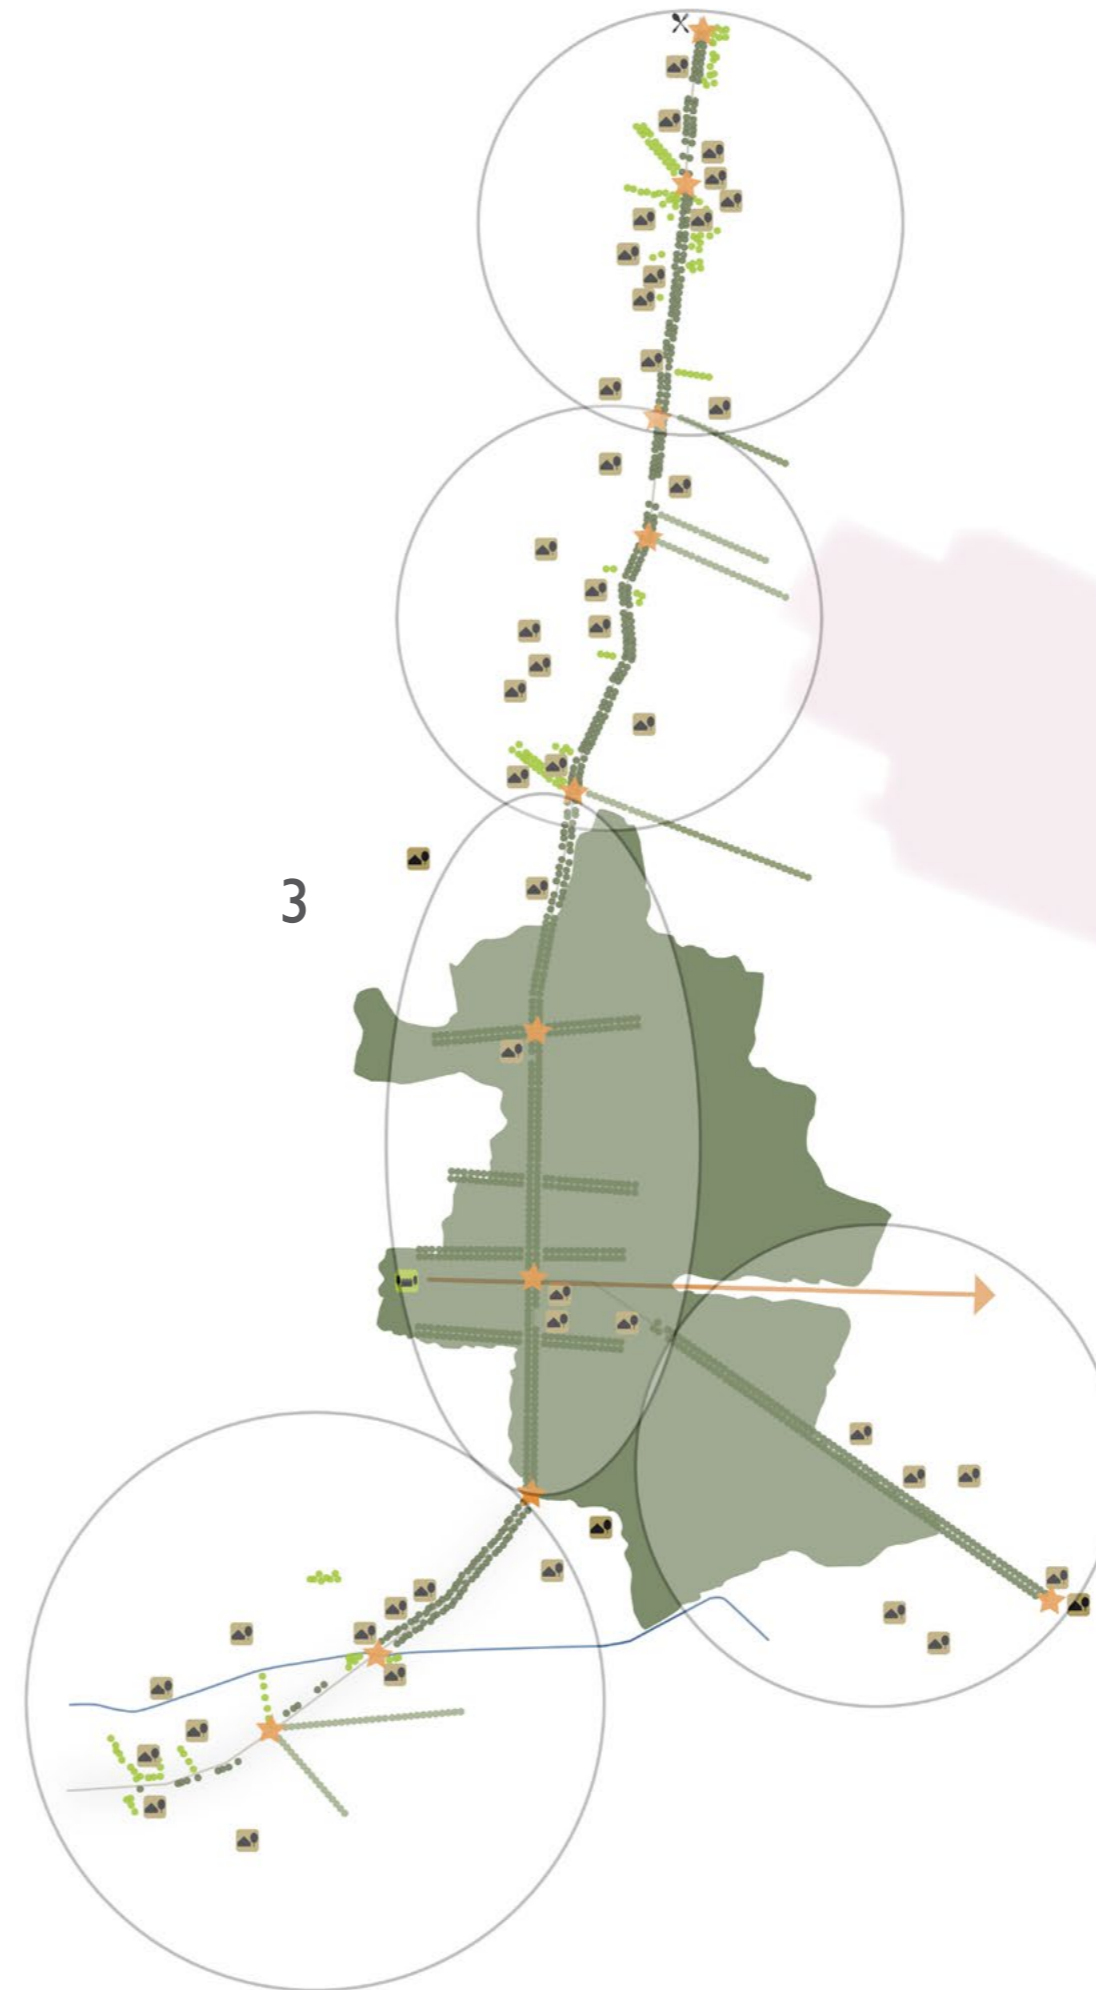
DEELGEBIED 3
LANDGOED SCHOONHETEN

- Weg is onderdeel bos, laanbeplanting meer ondergeschikt
- Gebakken klinker
- Heesterbeplanting in landgoedsfeer
- Lange rechtstanden op landschappelijke manier vernauwen door toepassing beplanting
- Verbijzondering kruispunt met ruimte voor robuust groen

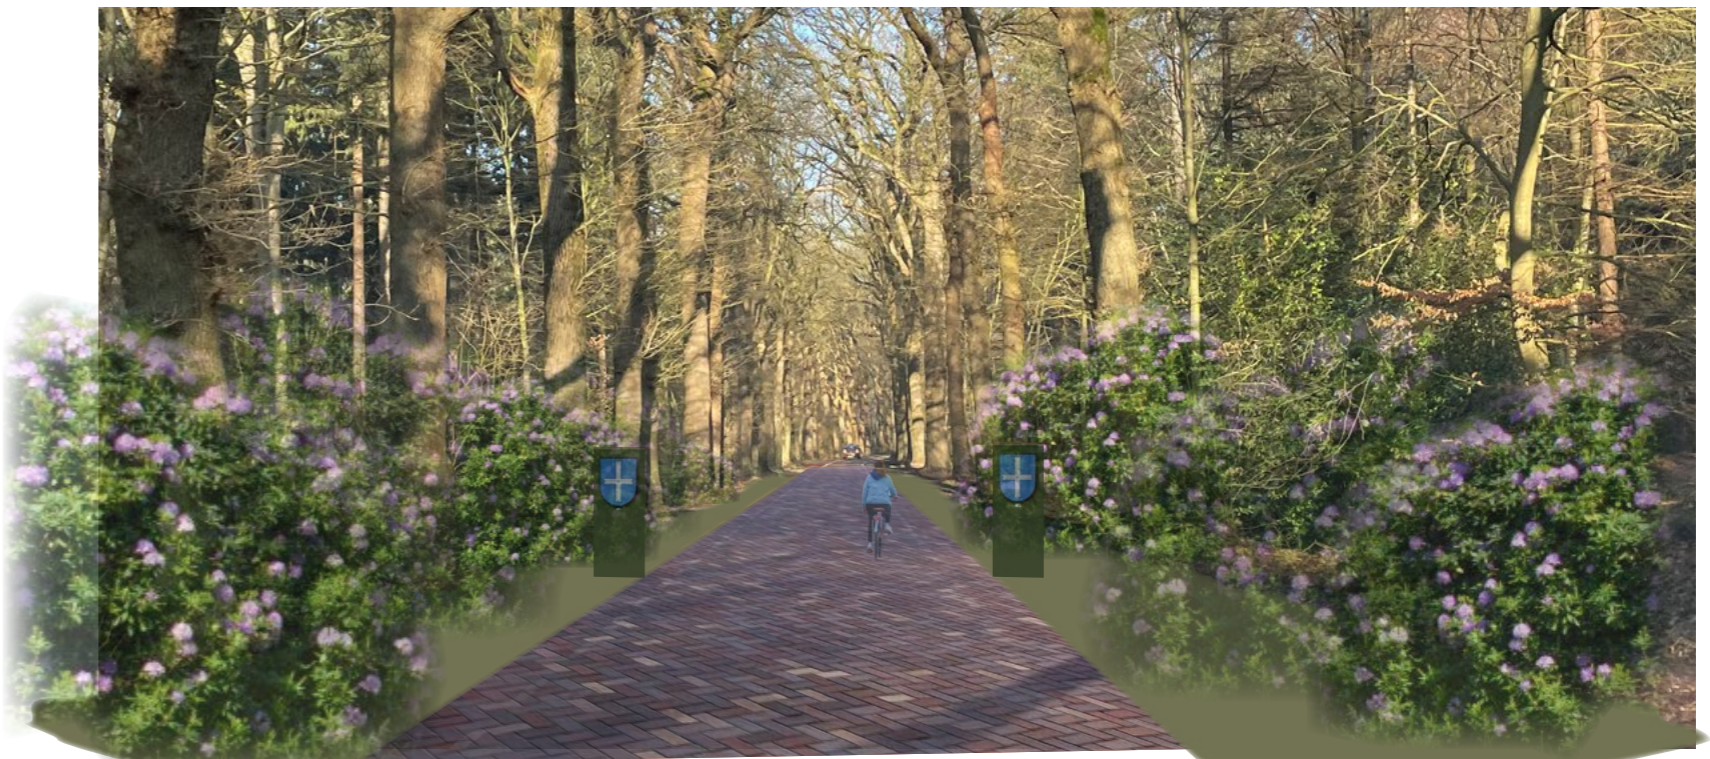
Verbijzondering Schoonhetensweg; vernauwing met landgoedzuilen en beplanting (voornamelijk Rhododendron ponticum, i.c.m. bijv. Rhamnus (vuilboom))

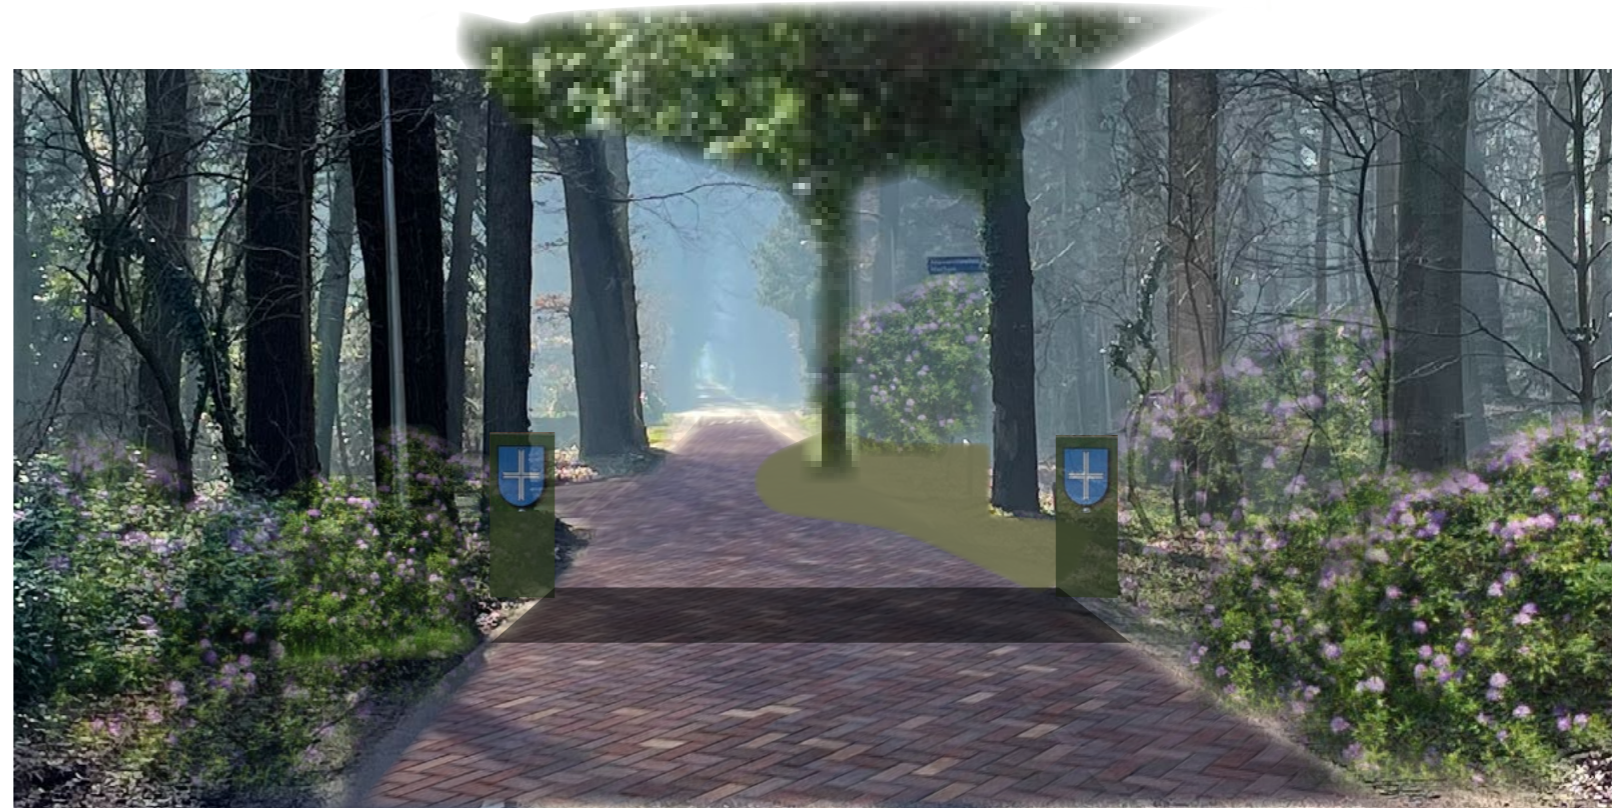
Verbijzondering kruispunt Schoonhetensweg - Portlanderdijk

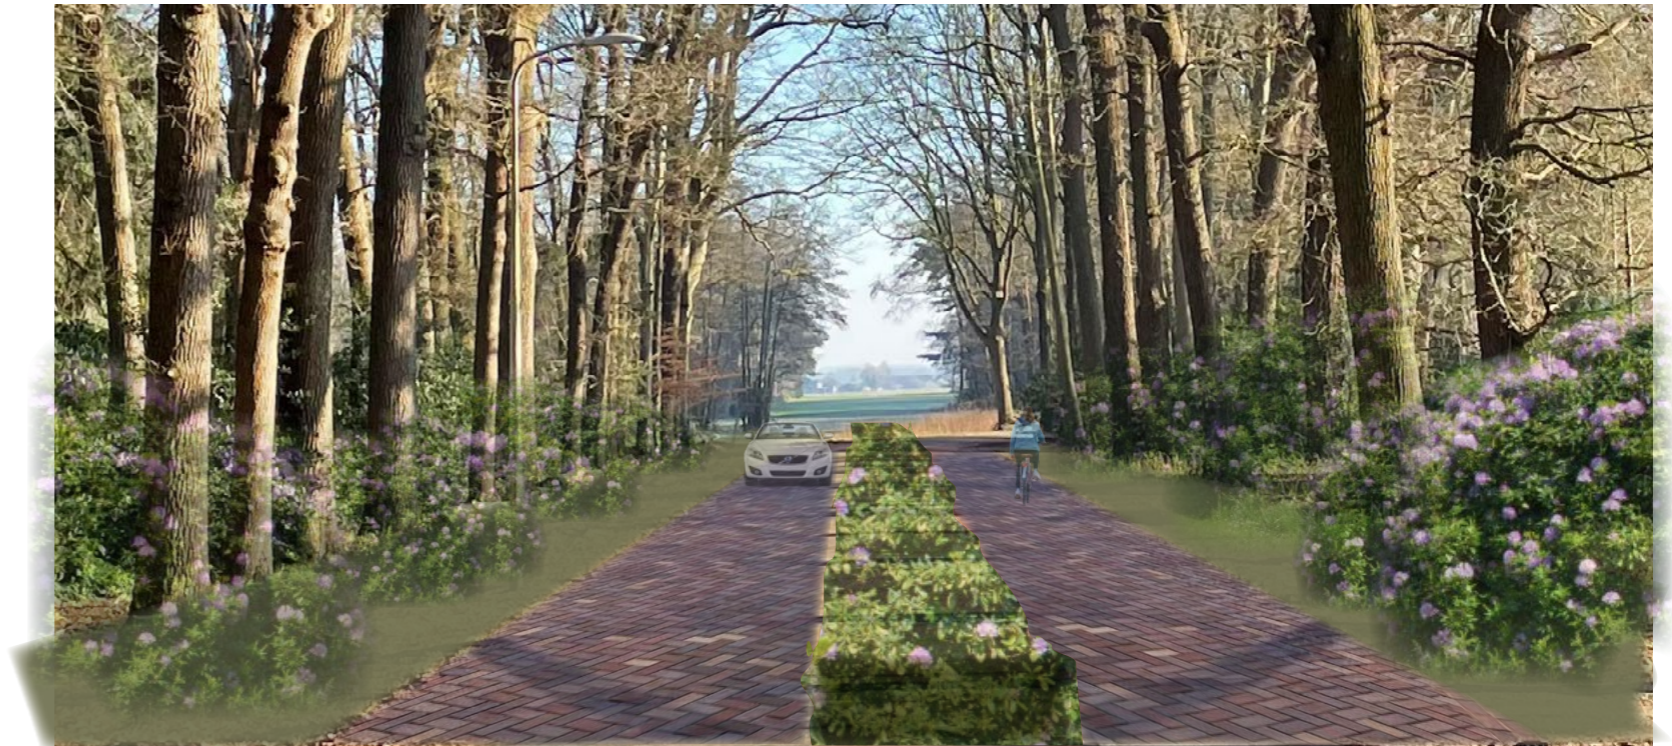
Verbijzondering Portlanderdijk, splitsen rijbanen met beplanting in middenberm of...

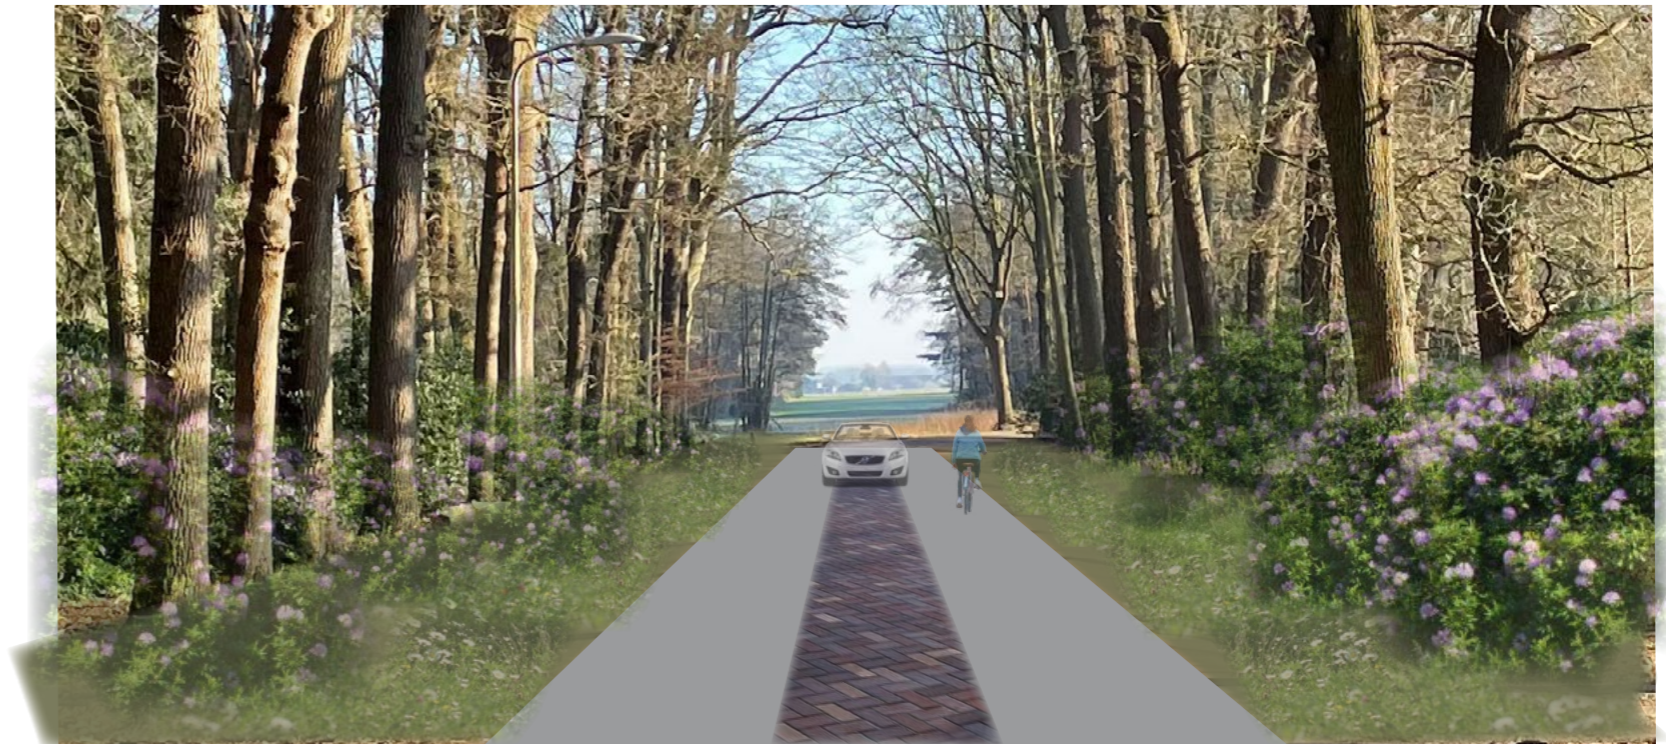
... Verbijzondering Portlanderdijk door middenstrook van gebakken klinker i.c.m. rijkere groene bermen (bermen met mengsel O1 met soorten als Look-zonder-look, Grote klit, Dolle kervel en Bosandoorn, zie ook p.38)

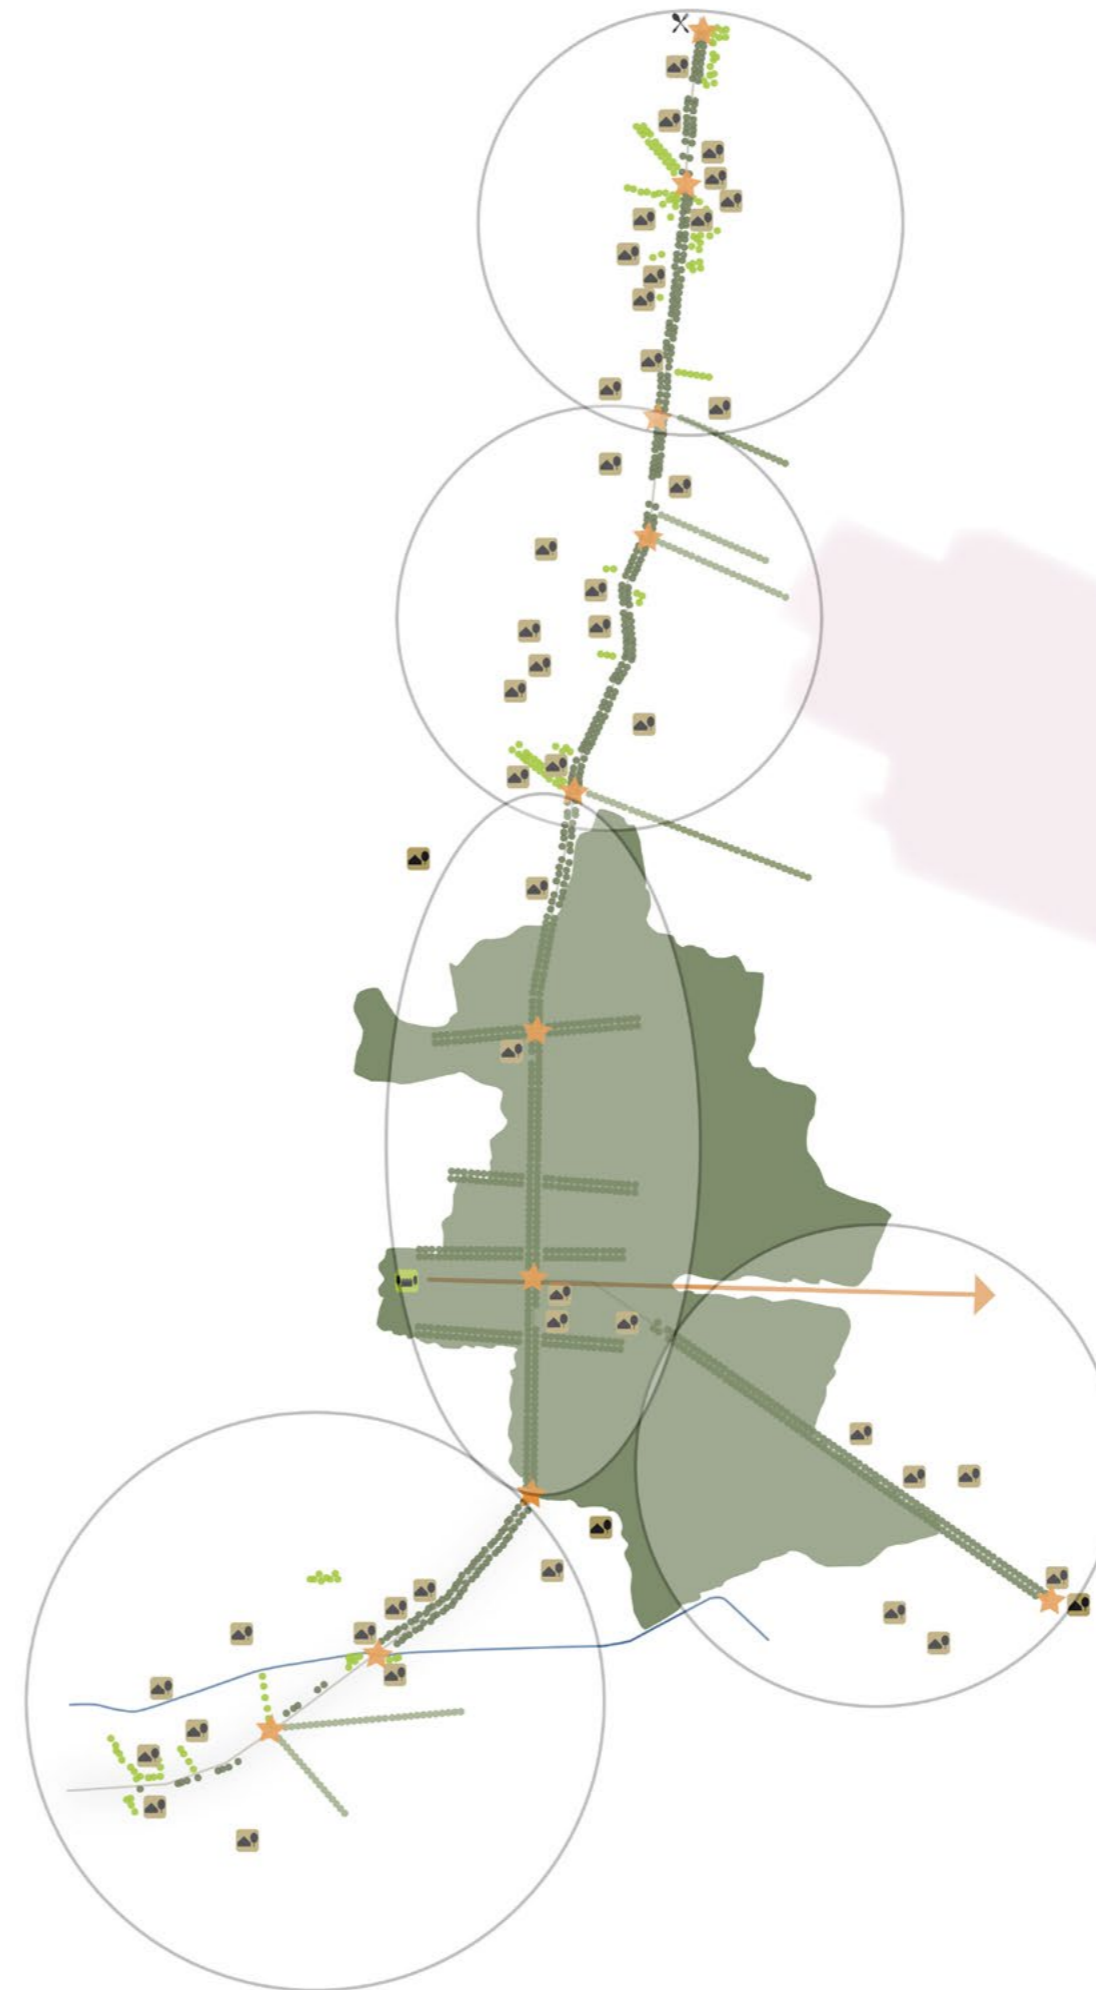
DEELGEBIED 4
ONTGINNINGSLAAN PORTLANDERDIJK

- Meer ruimte voor bestaande bomen en (kruidenrijke/biodiverse) bermen
- Toepassen heesterbeplanting in landgoedsfeer om profiel visueel te versmallen
- Lange rechtstanden op landschappelijke manier vernauwen door toepassing beplanting
- Heldere aansluiting Portlanderdijk op plateau bij Haarlesedijk

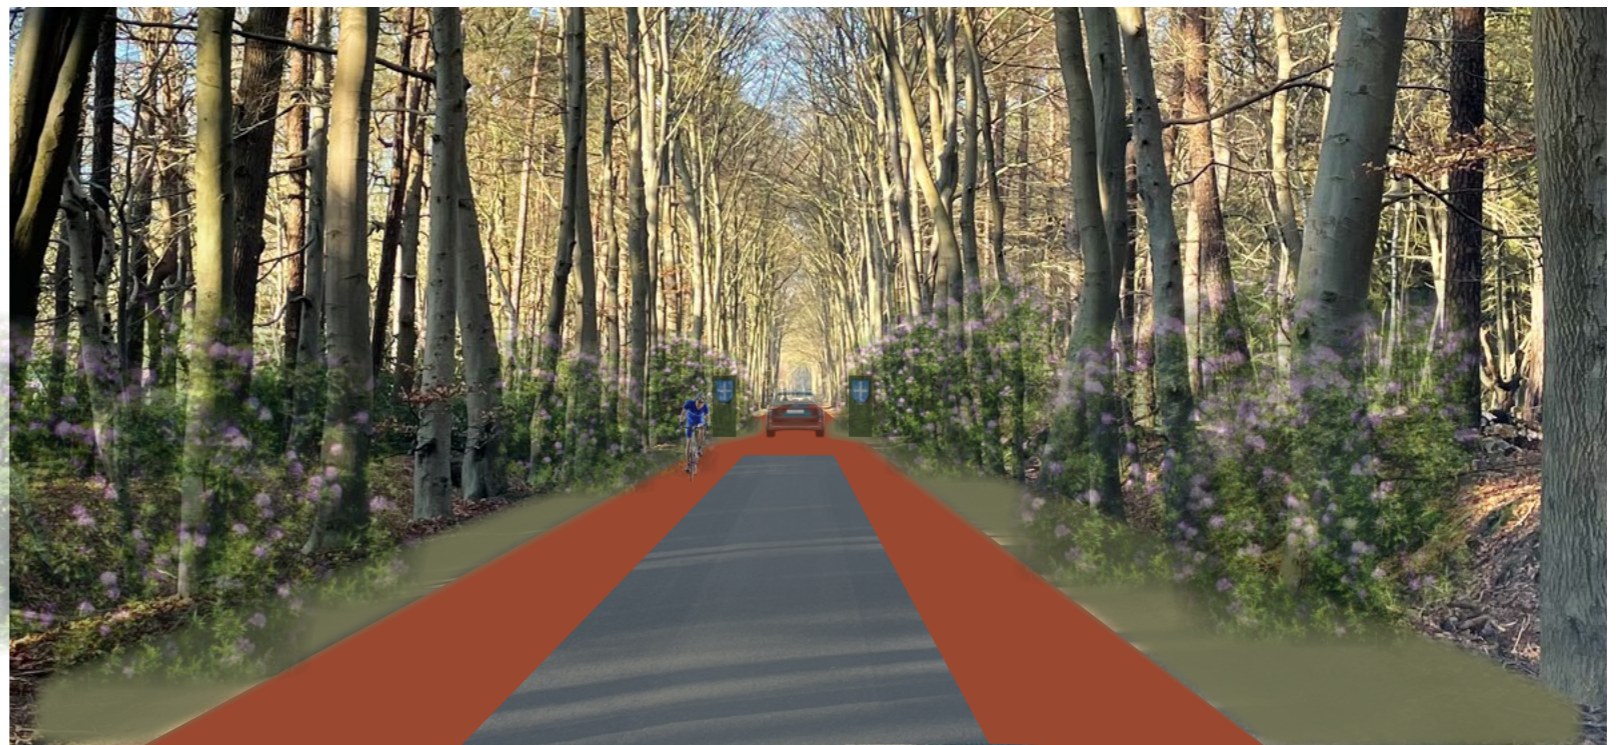
Verbijzondering door vernauwing en toepassing rhododendronbeplanting (i.c.m. bijv. Rhamnus (vuilboom)) geeft poortfunctie
