SCHOONHETENSEWEG - PORTLANDERDIJK

PRESENTATIE RUIMTELIJKE VISIE

Project: Ruimtelijke Visie Schoonhetenseweg - Portlanderdijk

Opdrachtgever: Gemeente Raalte

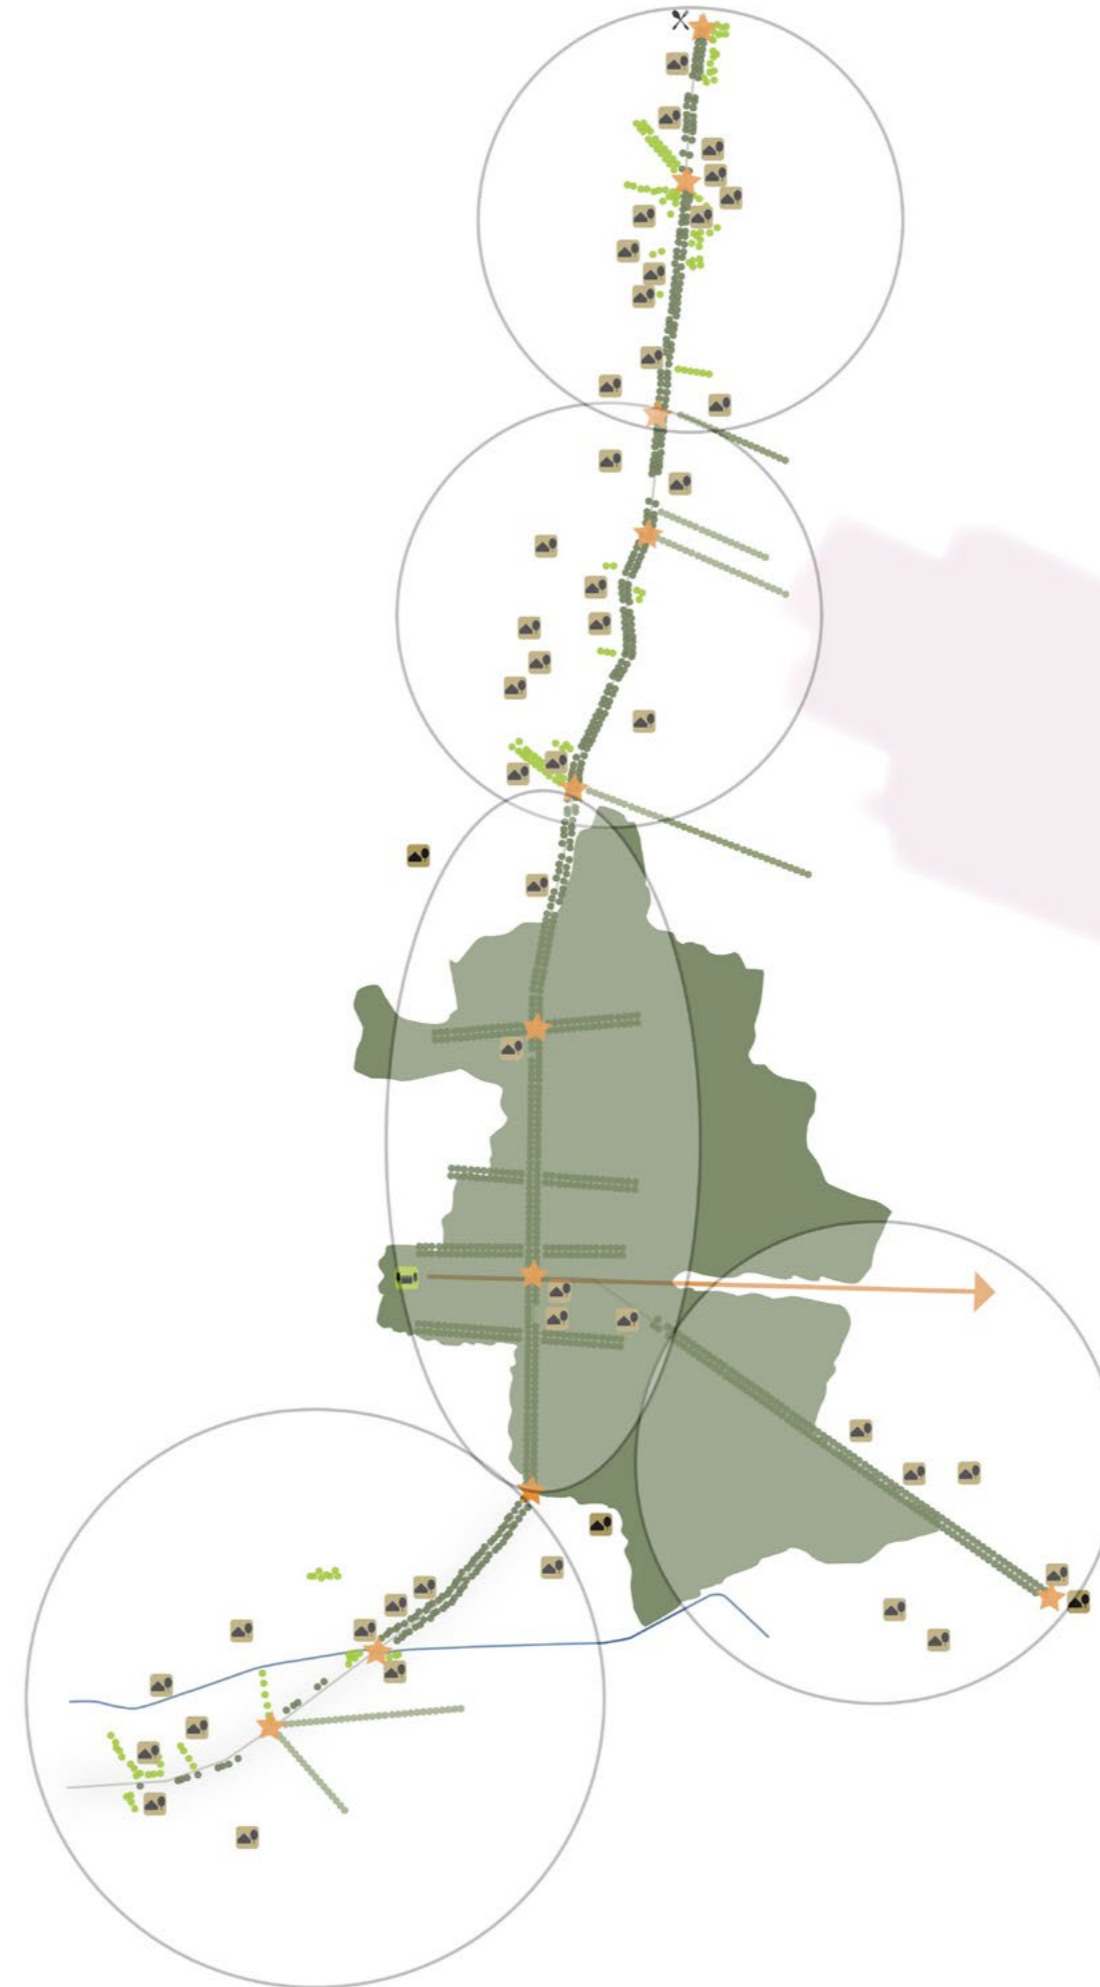
DEELGEBIED 5
VAN ROTONDE TOT VELDZICHTWEG

- Meer ruimte voor bestaande bomen en (kruidenrijke/biodiverse) bermen
- Krusing met watergang accentueren; vernauwing bij watergang met klinkerbestrating en 'brug' met relingen
- 5-sprong accentueren met klinkerbestrating

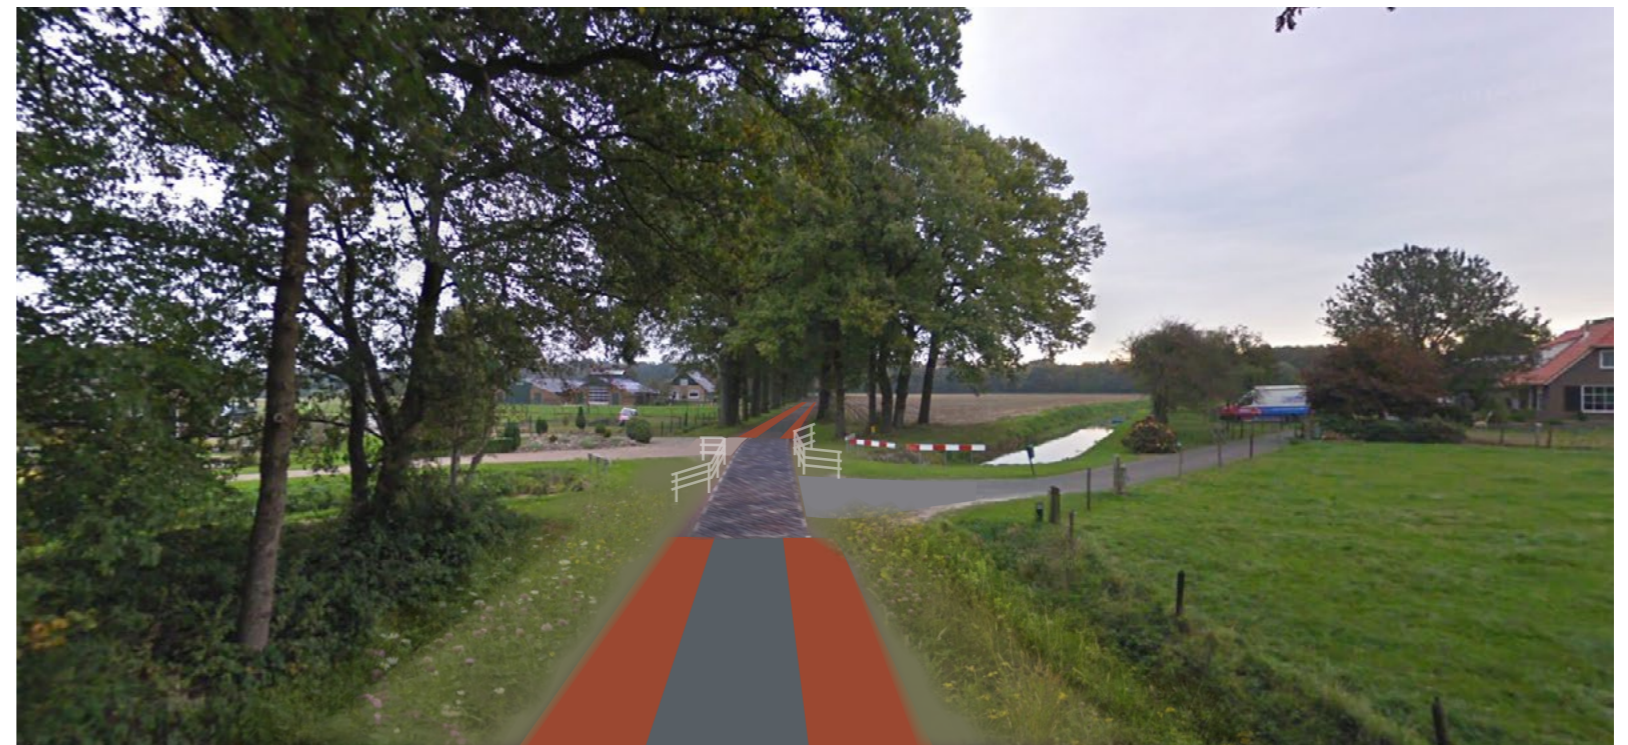
Verbijzondering kruising watergang door vernauwing met klinker en reling
