Gemeente Overbetuwe

# Kwaliteitsplan Beheer Openbare Ruimte

Strategische meetlat 2010

Gebaseerd op CROW-publicatie 288

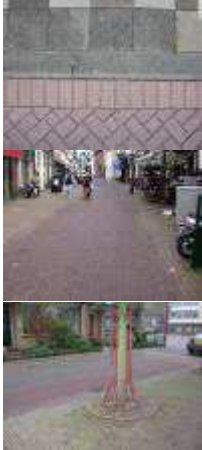
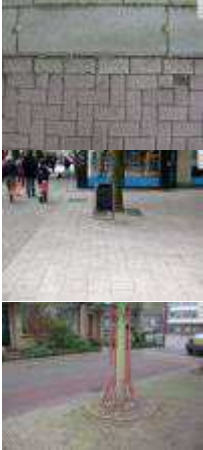
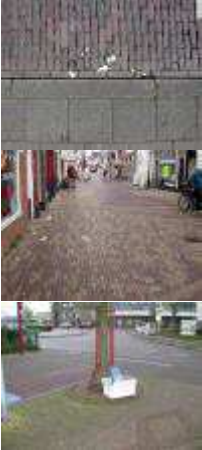
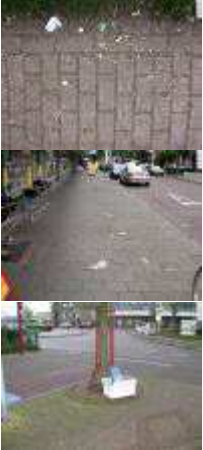
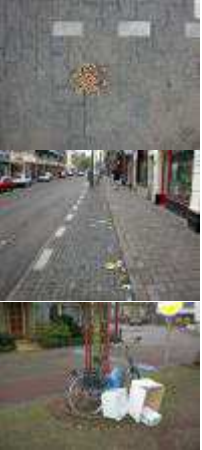
#### Ambitiethema: Schoon – Zwerfvuil/ Afval – Verharding

| A+ | A | B | C | D |
|---|---|---|---|---|
| Er ligt geen afval of vuil. | Er ligt weinig afval of vuil. | Er ligt redelijk veel afval of vuil. | Er ligt veel afval of vuil. | Er ligt zeer veel afval of vuil. |

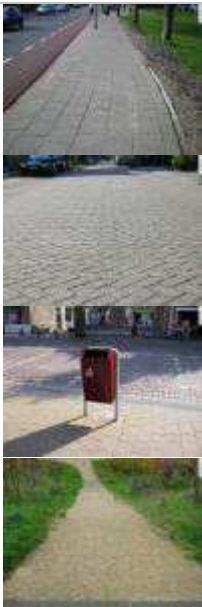
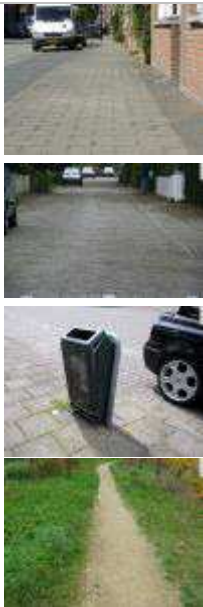
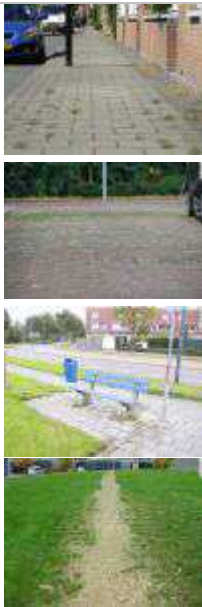
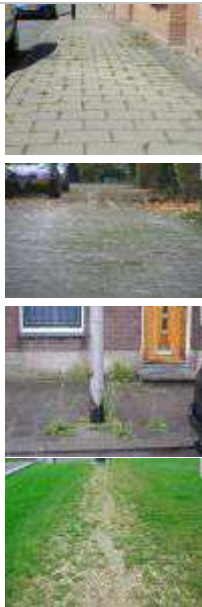
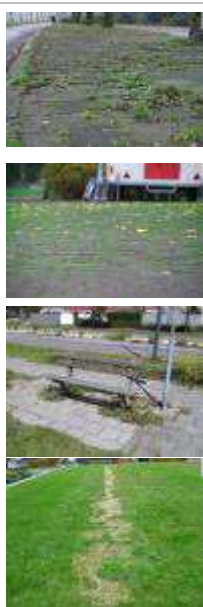
### Ambitiethema: Schoon – Natuurlijk vuil – Verharding

| A+ | A | B | C | D |
|---|---|---|---|---|
| Er is geen onkruid. | Er is weinig onkruid. | Er is redelijk veel onkruid. | Er is veel onkruid. | Er is zeer veel onkruid. |

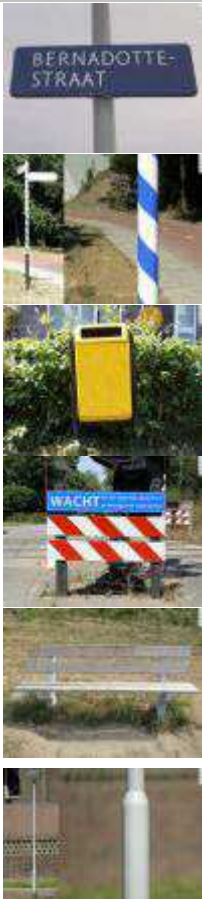
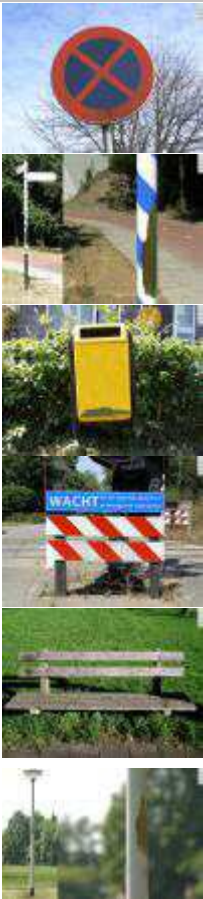
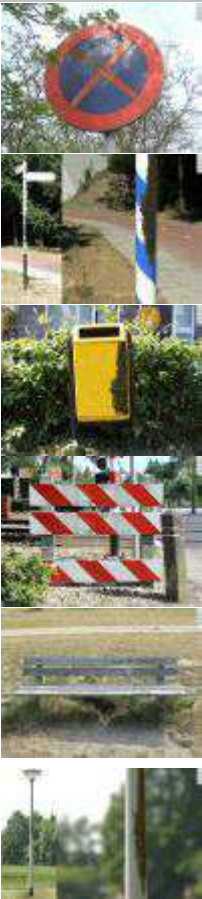
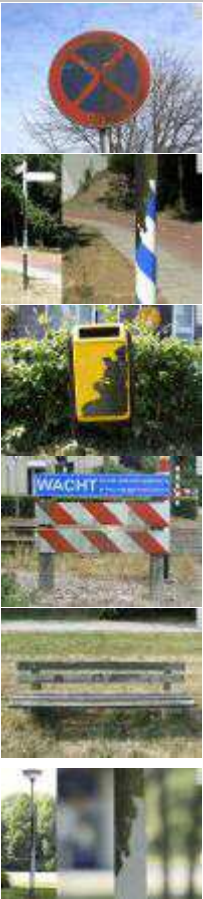
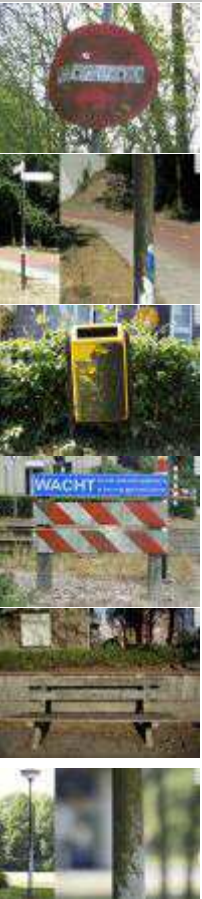
### Ambitiethema: Schoon – Natuurlijke aanslag

| A+ | A | B | C | D |
|---|---|---|---|---|
| Het object is niet bevuild door aanslag. | Het object is nauwelijks bevuild door aanslag. | Het object is enigszins bevuild door aanslag. | Het object is sterk bevuild door aanslag. | Het object is zeer sterk bevuild door aanslag. |
